大牟田市庁舎現況調査報告書

< 概要版 >

平成 29 年 3 月

大牟田市

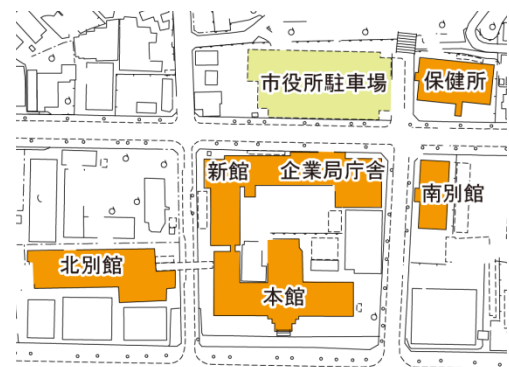
- ① それぞれの庁舎が分散配置されている。
- ② 高低差のある敷地で庁舎を増築しており、建物内外にスロープや階段が多い。
- ③ 延命庁舎は他の庁舎と離れた場所に立地している。

庁舎が分散配置されている

庁舎機能が分散していることから、複数の用件がある来庁者には不便な状況になっている。さらに、敷地内に高低差がある中で増築を行ったため、来庁者が目的の場所までのルートを把握しにくい建物となっている。そのため、庁舎機能の分散を要因とする問題点への対策や、庁舎機能の分散の解消等について検討が必要である。

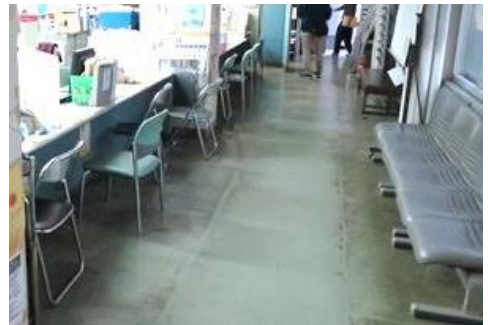
- ① 廊下に面して来庁者対応窓口や待合スペースを確保しており、窓口と待合スペースが近い。
- ② 隣との距離が近く、間仕切りがない窓口が多い。
- ③ 受付台を並べて執務室と廊下部分を区分しているが、来庁者との相談スペースの位置によっては来庁者が執務室を通過することもある。
- ④ 打合せスペースを執務室内に確保しているところもあり、部外者が入ってくることもある。
- ⑤ 庁舎の警備は人的対応であり、機械警備や監視カメラは設置していない。

廊下に窓口・待合スペースがありプライバシーの確保や人・車椅子の通行に支障がある

窓口を設置している部署では、相談室や相談スペースを設けているところもあるが、一部では、同一の通路内に来庁者対応窓口や待合スペースを確保せざるを得ない状況となっているため、来庁者のプライバシー確保のためのいっそうの対策が必要である。

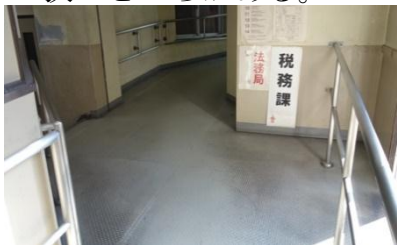
- ① 階段のけあげやスロープのこう配が、「福岡県福祉のまちづくり条例」の整備基準の値よりも大きい。
- ② 新館と北別館以外はエレベーターがない。本館、企業局は新館のエレベーターを利用できるが、場所が分かりにくい。
- ③ 廊下が窓口機能、待合スペース等としても利用されており、実際に通行できる幅が狭いところがある。

スロープのこう配が大きい

スロープの設置やトイレの改修等のバリアフリー化を進めているものの、来庁者の多くが「建物のバリアフリー化」に不満を感じている。庁舎は平常時だけでなく災害時も利用を想定する建物であることから、高齢者や障害者をはじめ誰もが利用しやすいバリアフリーの庁舎づくりが必要である。

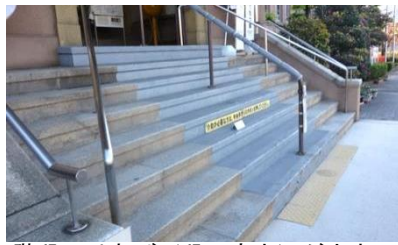
階段のけあげ（段の高さ）が大きい

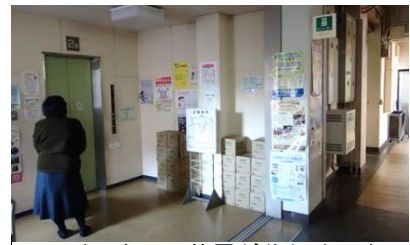
エレベーターの位置が分かりにくい
