# 大牟田市庁舎現況調査報告書

## < 概要版 >

平成 29 年 3 月

大牟田市

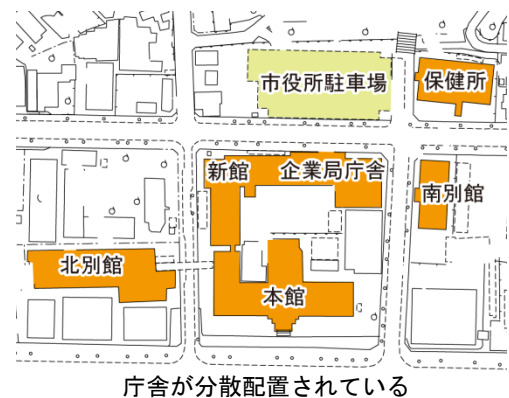
- ① それぞれの庁舎が分散配置されている。
- ② 高低差のある敷地で庁舎を増築しており、建物内外にスロープや階段が多い。
- ③ 延命庁舎は他の庁舎と離れた場所に立地している。

庁舎機能が分散していることから、複数の用件がある来庁者には不便な状況になっている。さらに、敷地内に高低差がある中で増築を行ったため、来庁者が目的の場所までのルートを把握しにくい建物となっている。そのため、庁舎機能の分散を要因とする問題点への対策や、庁舎機能の分散の解消等について検討が必要である。

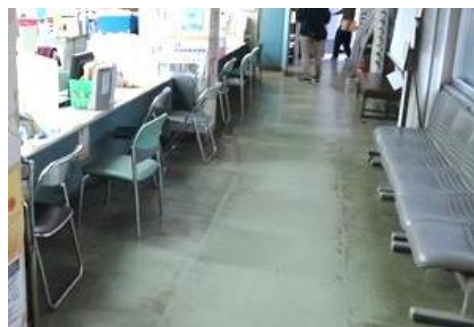
- ① 廊下に面して来庁者対応窓口や待合スペースを確保しており、窓口と待合スペースが近い。
- ② 隣との距離が近く、間仕切りがない窓口が多い。
- ③ 受付台を並べて執務室と廊下部分を区分しているが、来庁者との相談スペースの位置によっては来庁者が執務室を通過することもある。
- ④ 打合せスペースを執務室内に確保しているところもあり、部外者が入ってくることもある。
- ⑤ 庁舎の警備は人的対応であり、機械警備や監視カメラは設置していない。

廊下に窓口・待合スペースがありプライバシーの確保や人・車椅子の通行に支障がある

窓口を設置している部署では、相談室や相談スペースを設けているところもあるが、一部では、同一の通路内に来庁者対応窓口や待合スペースを確保せざるを得ない状況となっているため、来庁者のプライバシー確保のためのいっそうの対策が必要である。

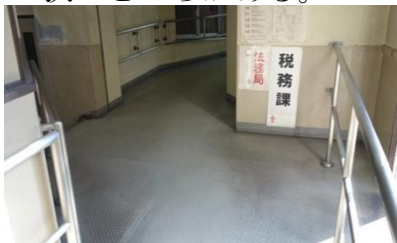
- ① 階段のけあげやスロープのこう配が、「福岡県福祉のまちづくり条例」の整備基準の値よりも大きい。
- ② 新館と北別館以外はエレベーターがない。本館、企業局は新館のエレベーターを利用できるが、場所が分かりにくい。
- ③ 廊下が窓口機能、待合スペース等としても利用されており、実際に通行できる幅が狭いところがある。

スロープのこう配が大きい

スロープの設置やトイレの改修等のバリアフリー化を進めているものの、来庁者の多くが「建物のバリアフリー化」に不満を感じている。庁舎は平常時だけでなく災害時も利用を想定する建物であることから、高齢者や障害者をはじめ誰もが利用しやすいバリアフリーの庁舎づくりが必要である。

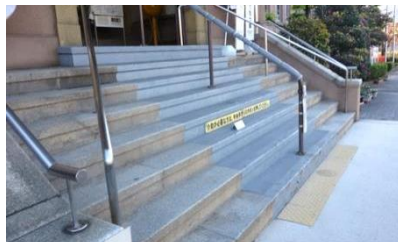
階段のけあげ（段の高さ）が大きい

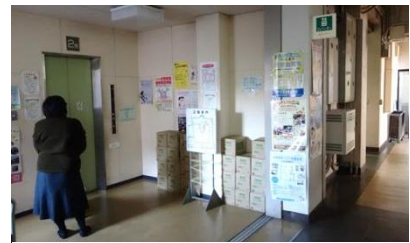
エレベーターの位置が分かりにくい

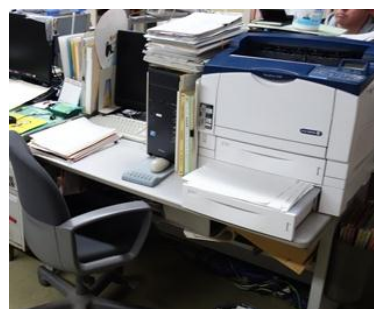
O A化に伴い機材が増加している

そのため、業務内容に応じた執務スペースの確保やセキュリティの向上など、執務環境の改善が必要である。

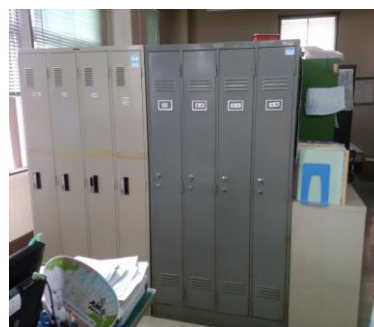
ロッカーで執務室が狭くなっている
