# 大牟田市公共施設維持管理計画

## 資料編

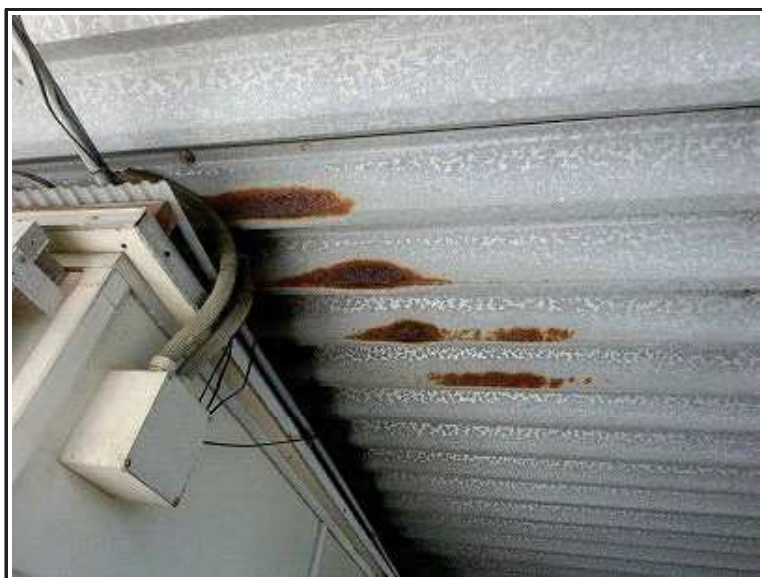
| 写真 No. | 3 |

| 階 | 1階 |
| 部位 | 管理事務所天井<br>雨漏り |

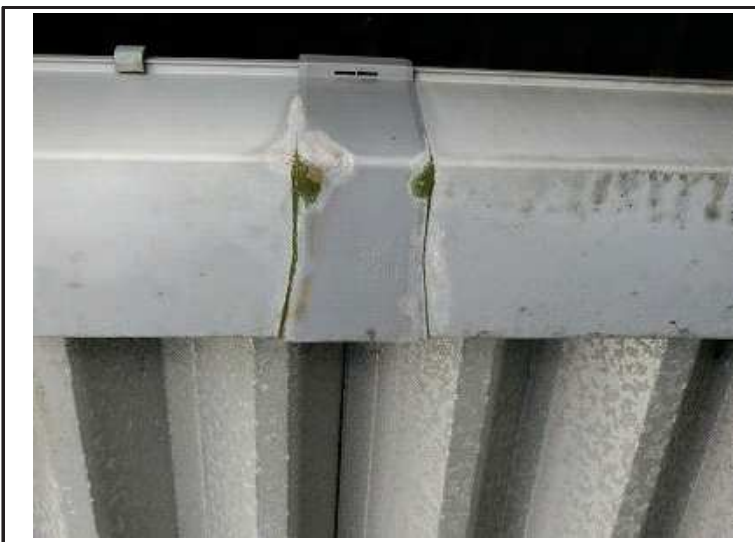
| 写真 No. | 6 |

| 階 | 1階 |
| 部位 | 天井<br>ボルト部から雨漏り |

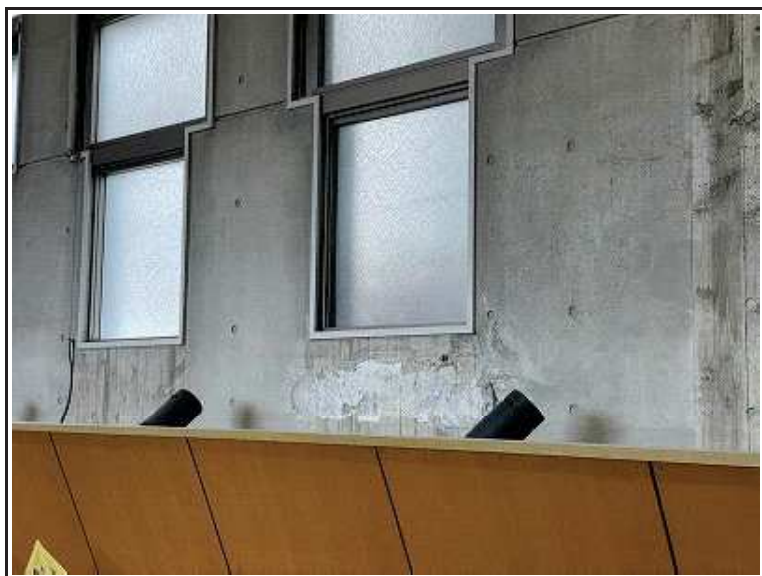
| 写真 No. | 3 |

| | 雨漏り跡 |
| | (雨漏りは修繕済みで跡のみ残っている) |

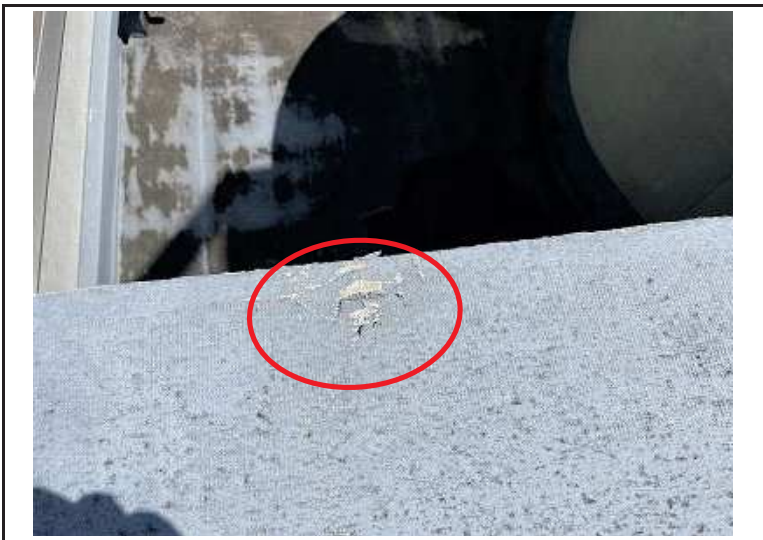
| 写真 No. | 12 |

| 部位 | パラペット |
| | 笠木部塗装劣化 |

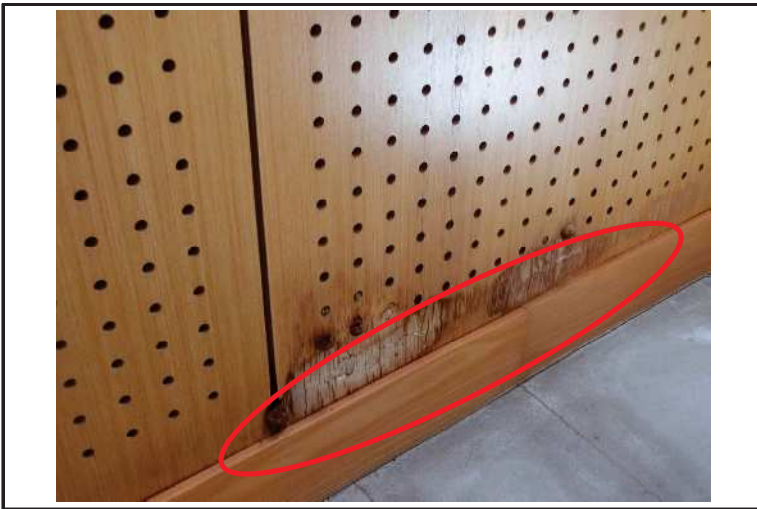
| 写真 No. | 5 |

| 部位 | 廊下 |
| | 入隅部の破損 |

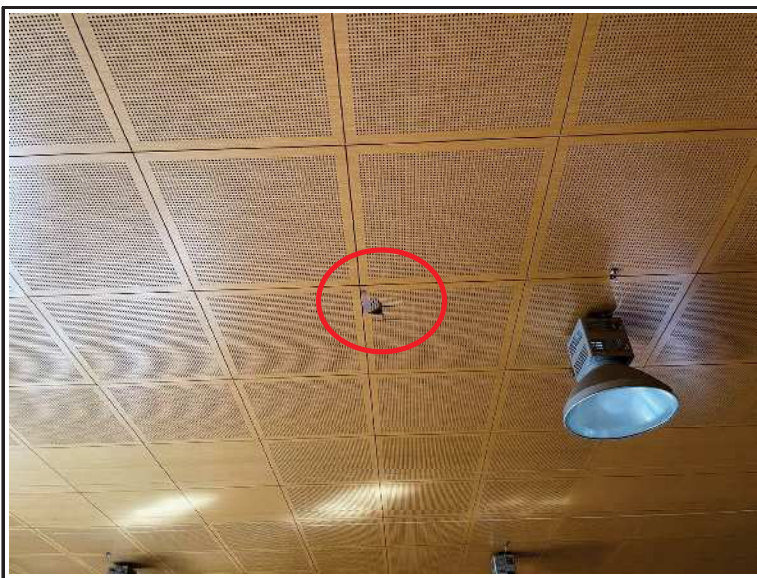
| 写真 No. | 6 |

| | 結露による腐食 |
| | ※冬の暖房時に観覧席コンクリート面と外部との温度差による内部の結露発生の可能性あり |

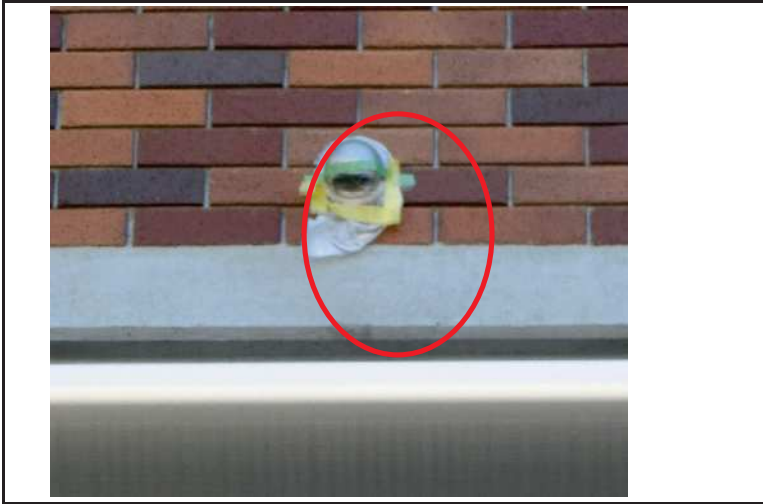
| 写真 No. | 7 |

| | 割れ |
| | ※ボール等による欠損 |

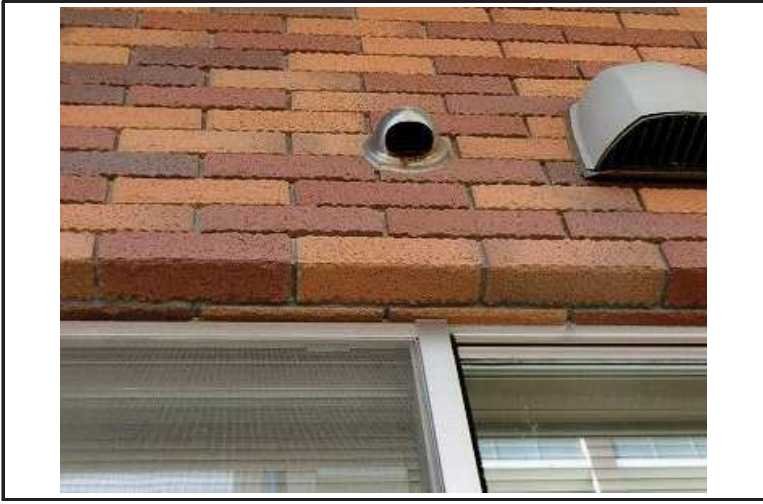
| 写真 No. | 8 |

| 部位 | 外壁(事務室) |
| | 換気口から雨漏り |

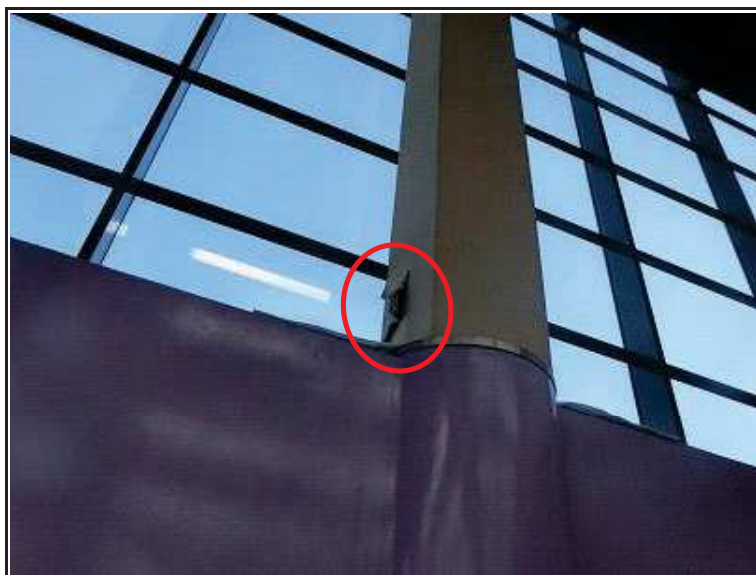
| 写真 No. | 5 |

| 部位 | 北面窓 |
| | 常習的に雨漏り |

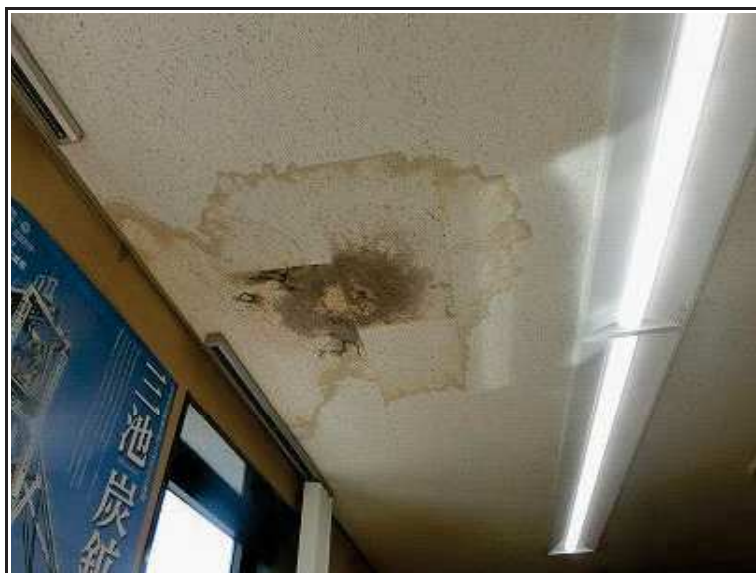
| 写真 No. | 7 |

| 部位 | 北面窓 |
| | 雨漏り |

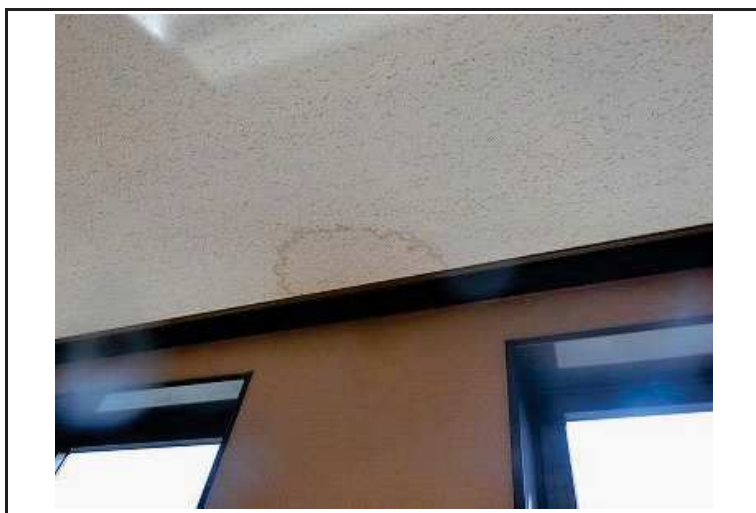
| 写真 No. | 9 |

| 部位 | 受付コーナー天井 |
| | 雨漏り跡 |

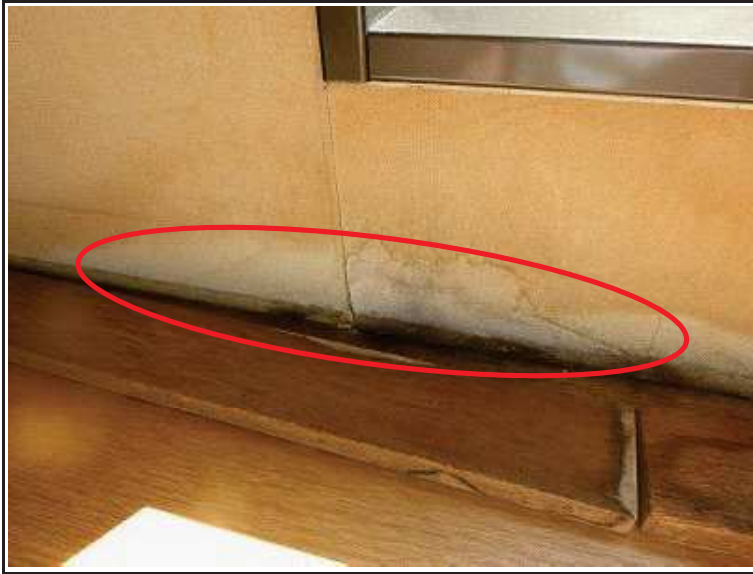
| 写真 No. | 10 |

| 部位 | 児童コーナー天井 |
| | 雨漏り跡 |

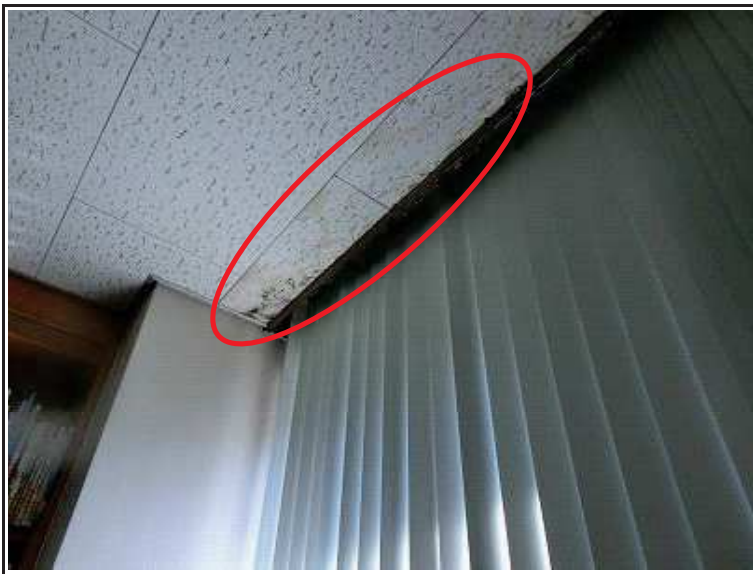
| 写真 No. | 11 |

| 部位 | 児童コーナー壁面 |
| | 雨漏り跡 |

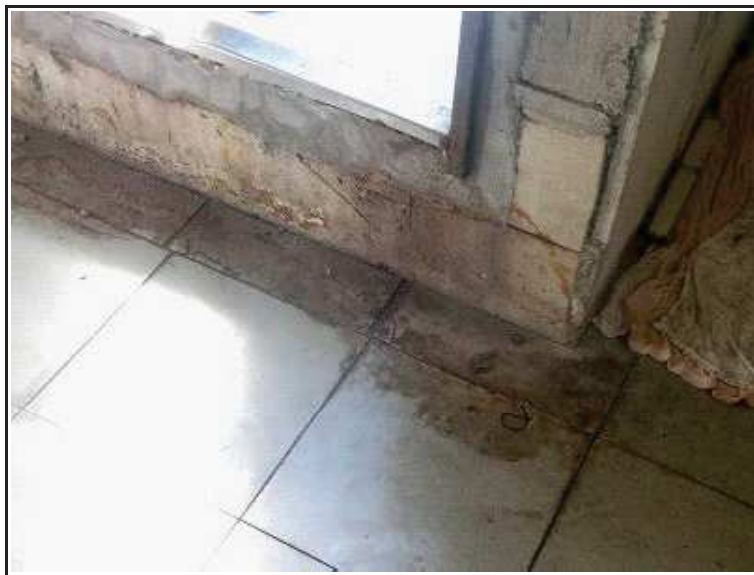
| 写真 No. | 13 |

| 部位 | 歴史資料館壁 |
| | 雨漏り跡 |

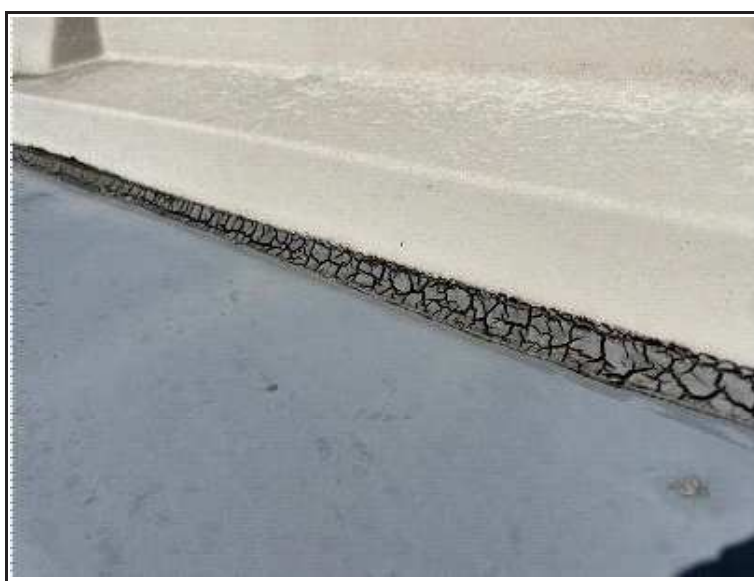
| 写真 No. | 15 |

| 部位 | 雨樋 |
| | シーリング劣化 |

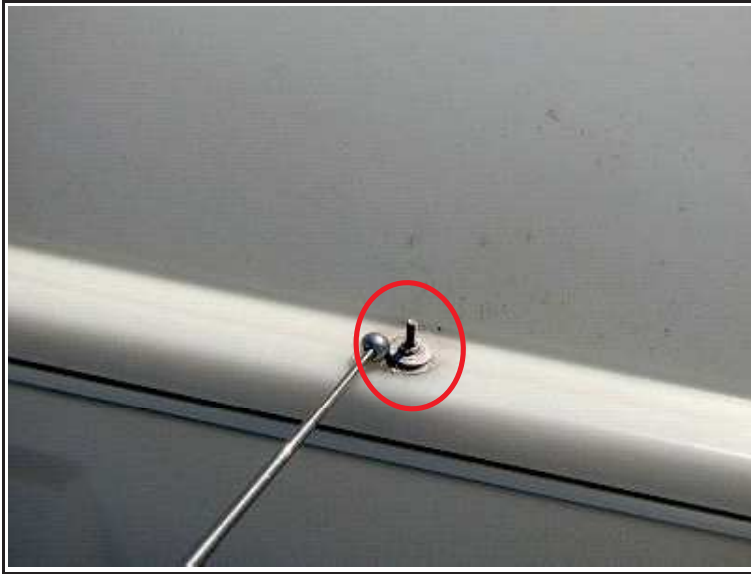
| 写真 No. | 16 |

| 部位 | トップライト |
| | シーリング劣化 |

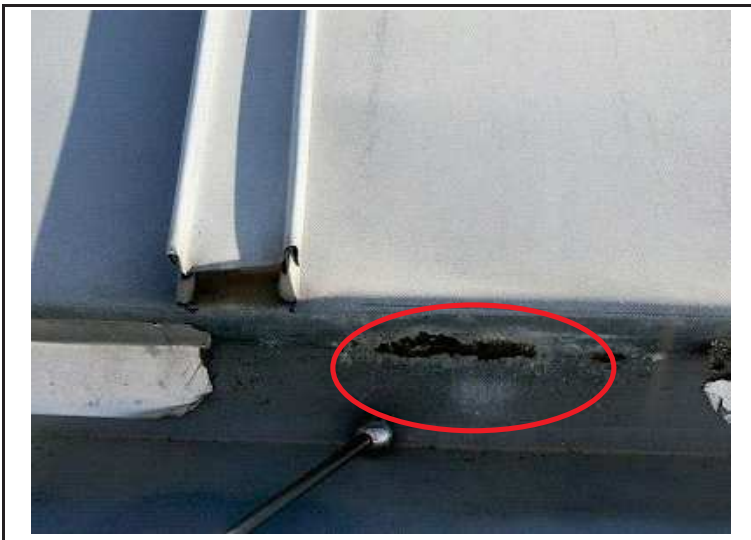
| 写真 No. | 18 |

| 部位 | 笠木 |
| | シーリング劣化 |

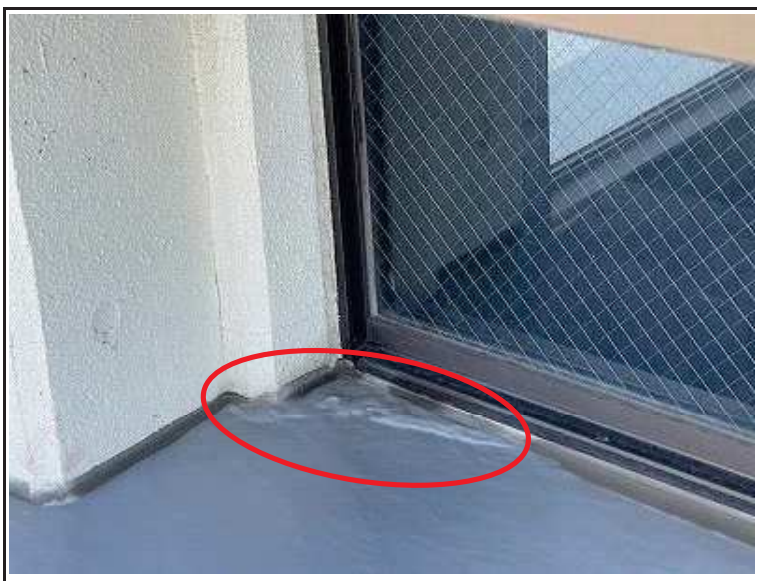
| 写真 No. | 21 |

| 部位 | サッシ枠 |
| | シーリング劣化 |

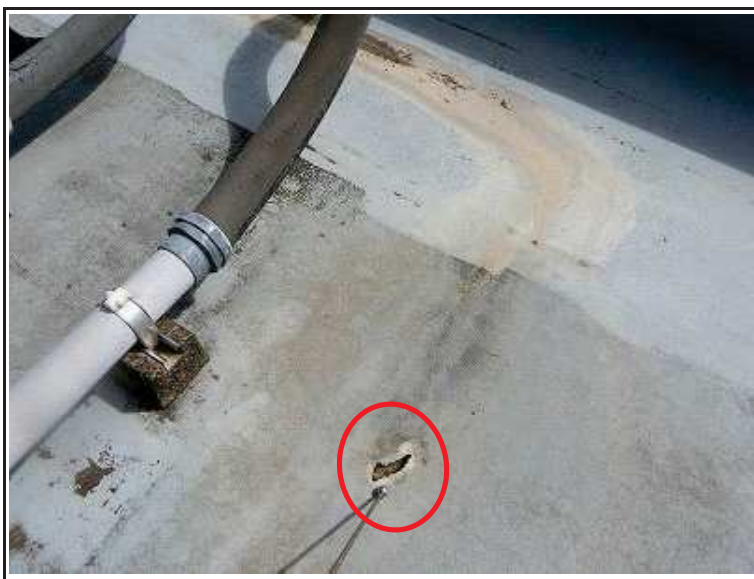
| 写真 No. | 24 |

| | シーリング劣化 |
| | 内部に水分あり |

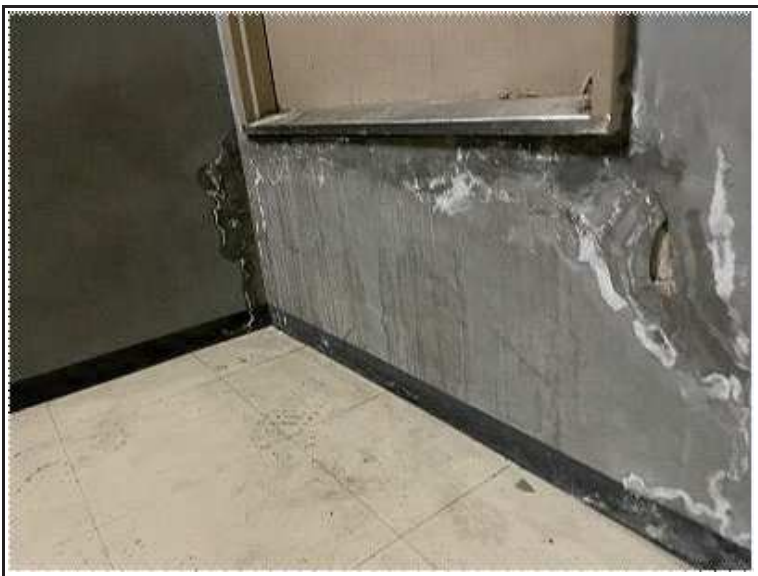
| 写真 No. | 3 |

| 部位 | 第2楽屋 |
| | 雨漏り跡 |

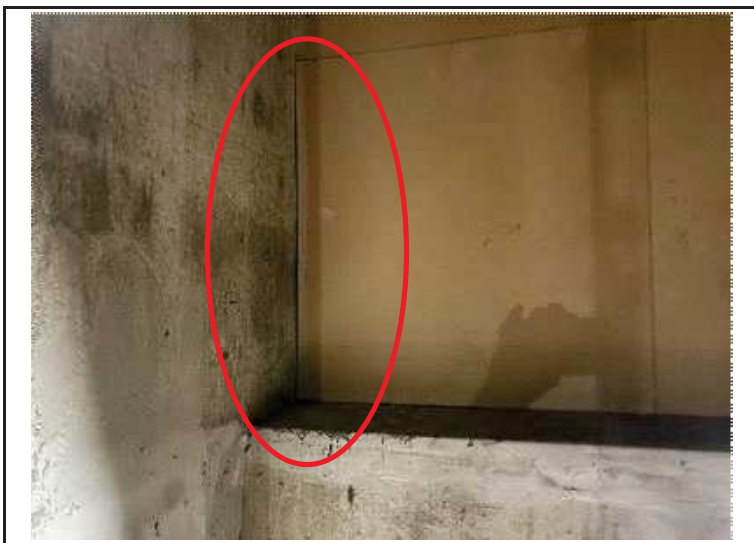
| 写真 No. | 5 |

| 部位 | 階段 |
| | 雨漏り跡 |

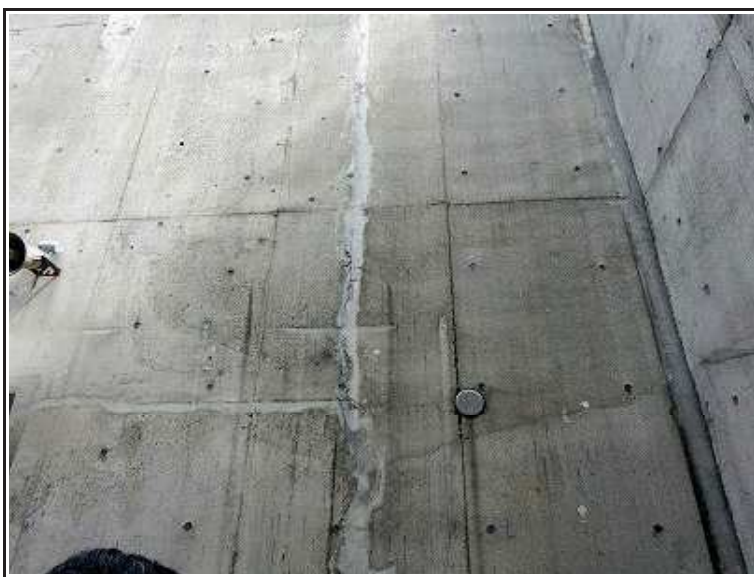
| 写真 No. | 6 |

| 部位 | ブドウ棚 |
| | 雨漏り跡 |

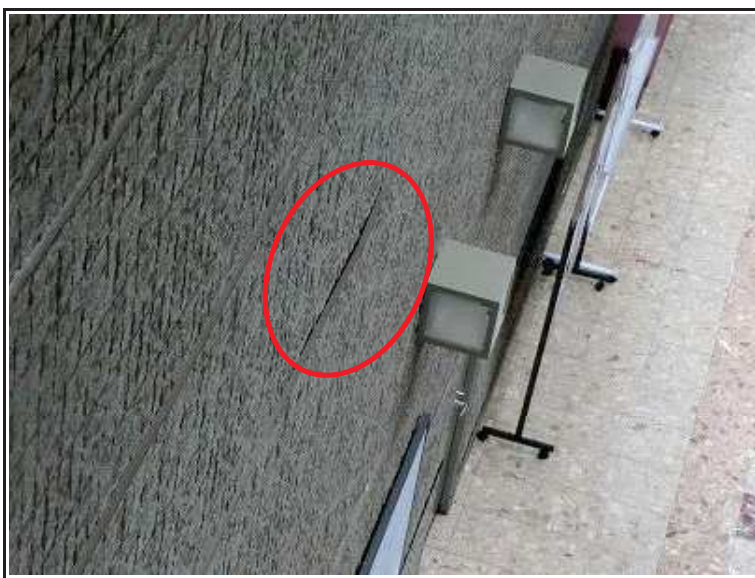
| 写真 No. | 9 |

| 部位 | 外壁 |
| | 爆裂による露筋 |

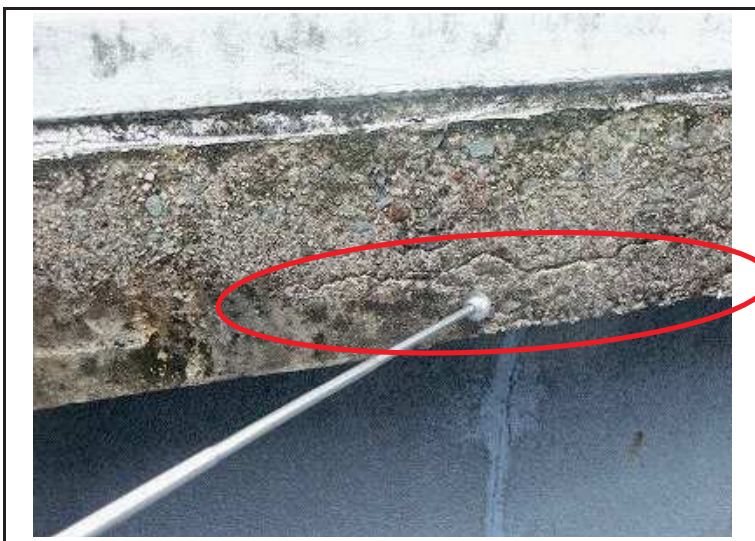
| 写真 No. | 20 |

| 部位 | 外壁 |
| | シーリングの劣化 |

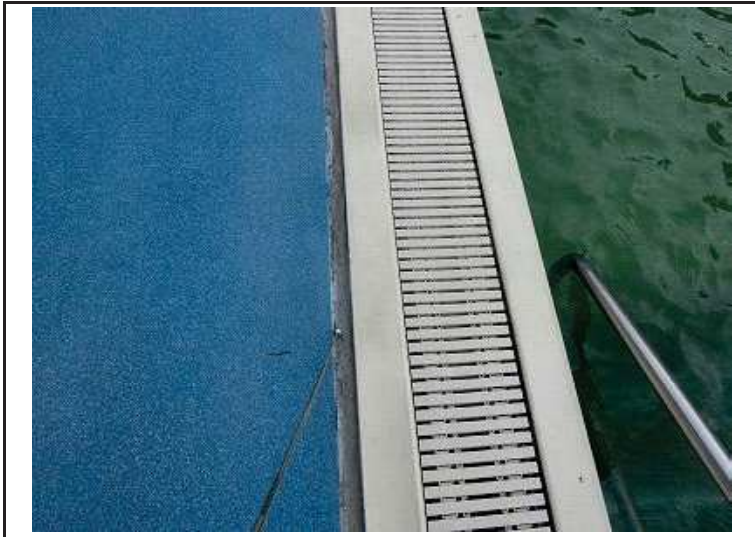
| 写真 No. | 4 |

| 部位 | 床 側溝との接合部 |
| | ゴム系シーリングの劣化 |

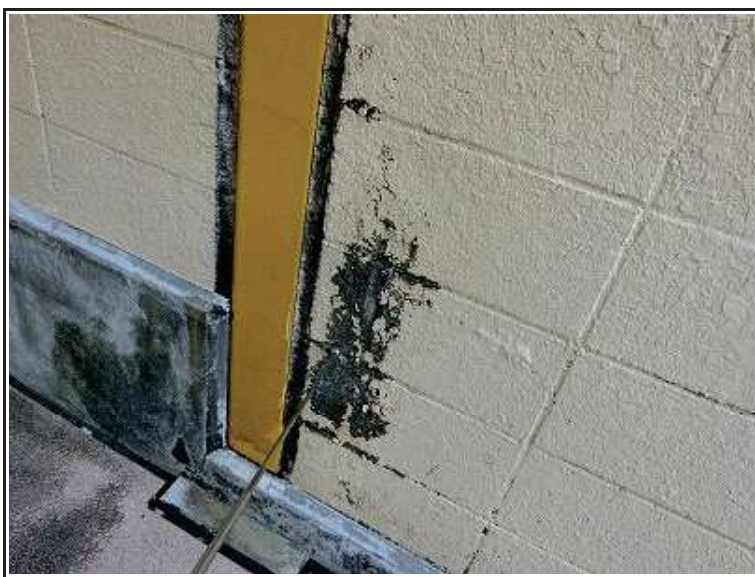
| 写真 No. | 6 |

| 部位 | ゴム系シーリングの劣化 剥がれ |
| | カラスが遊びではぎ取るとのこと |

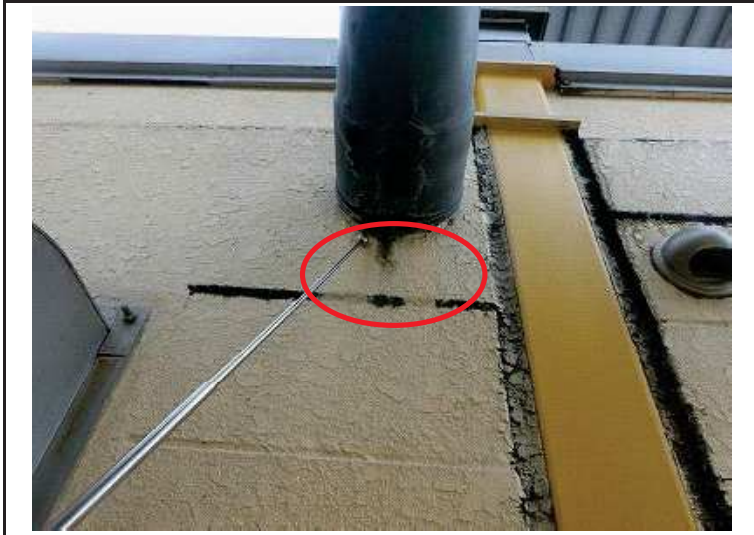
| 写真 No. | 7 |

| | 塗装の劣化 |
| | シーリングの劣化 |

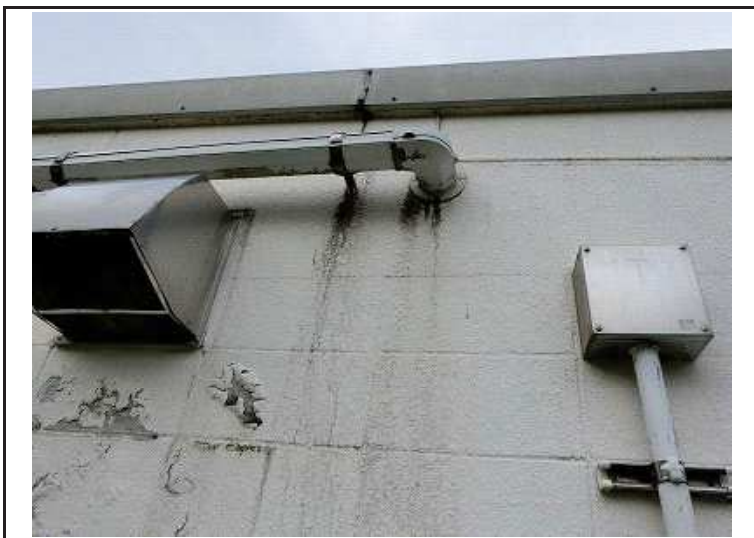
| 写真 No. | 9 |

| 部位 | 玄関のコンクリート壁面 |
| | 塗装の劣化 |

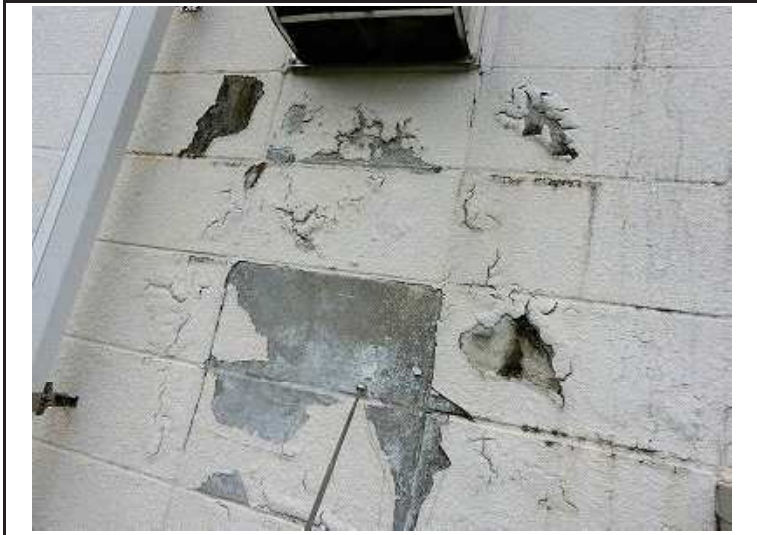
| 写真 No. | 10 |

| 部位 | 南面の壁 |
| | 塗装の劣化あり |

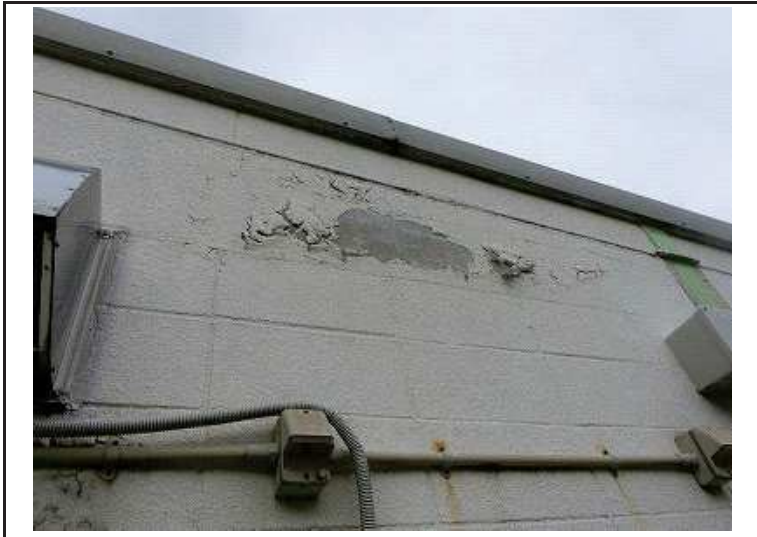
| 写真 No. | 11 |

| 部位 | 南面の壁 |
| | 塗装の劣化あり |

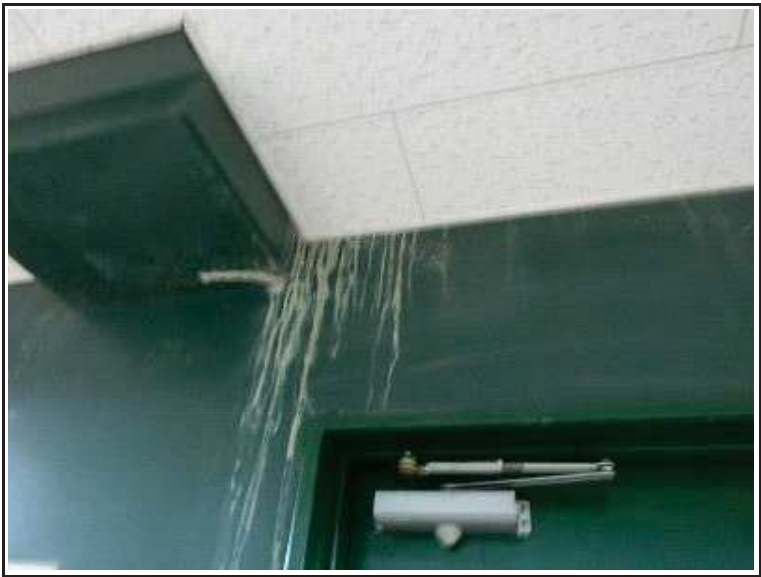
| 写真 No. | 3 |

| | 上部のシーリングが切れて雨漏りが激しかったため、補修 |

| | 補修後、雨漏りなし |

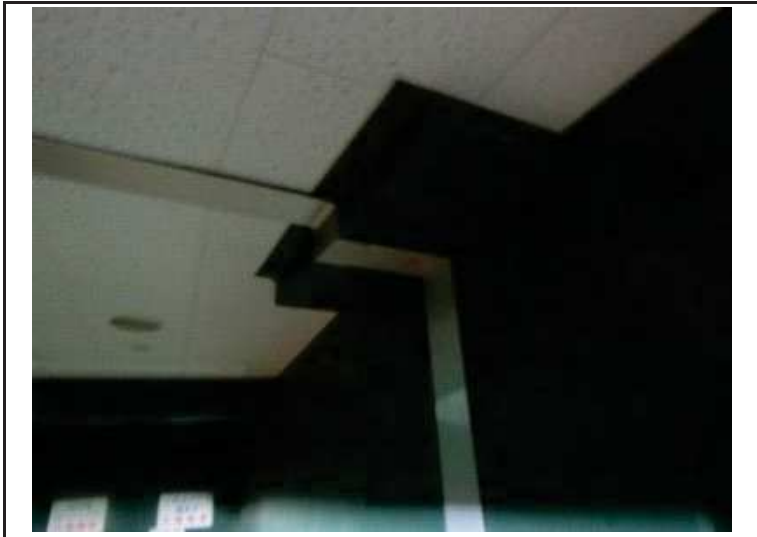
| 写真 No. | 4 |

| | 雨漏り跡 |

| | 上部の観覧席のシーリング打ち替えにて雨の浸入が止まる |

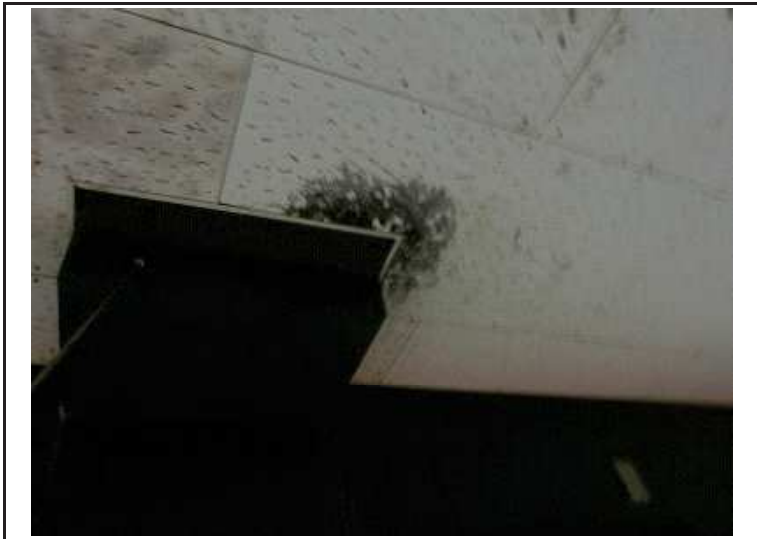
| 写真 No. | 5 |

| 部位 | エクспанション部 |

| | 補修後、雨漏りなし |

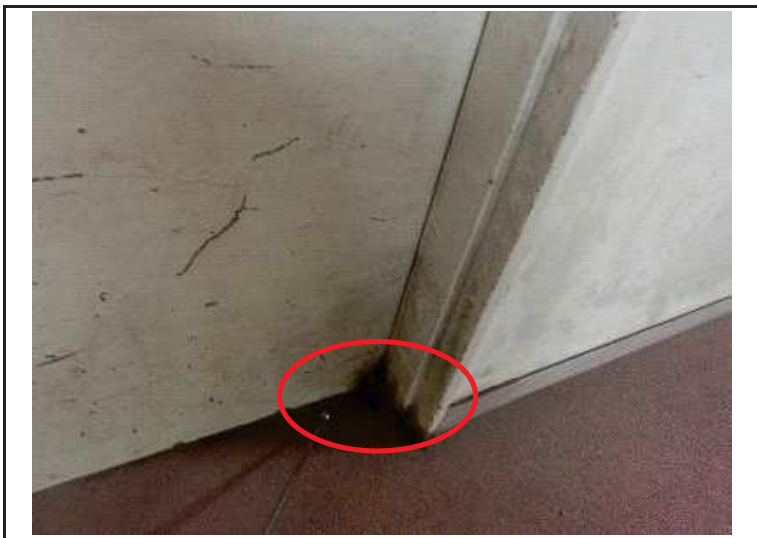
| 写真 No. | 6 |

| | 雨漏り跡 |

| | 上部の観覧席のシーリング打ち替え<br>にて雨の浸入が止まる |

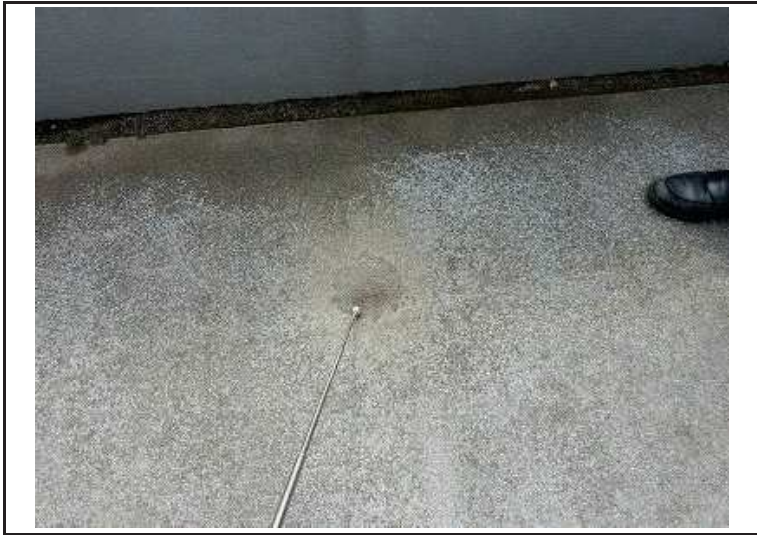
| 写真 No. | 8 |

| | 防水塗膜の剥がれ |
| | スパイクで歩き回るため、剥がれやすくなっている |

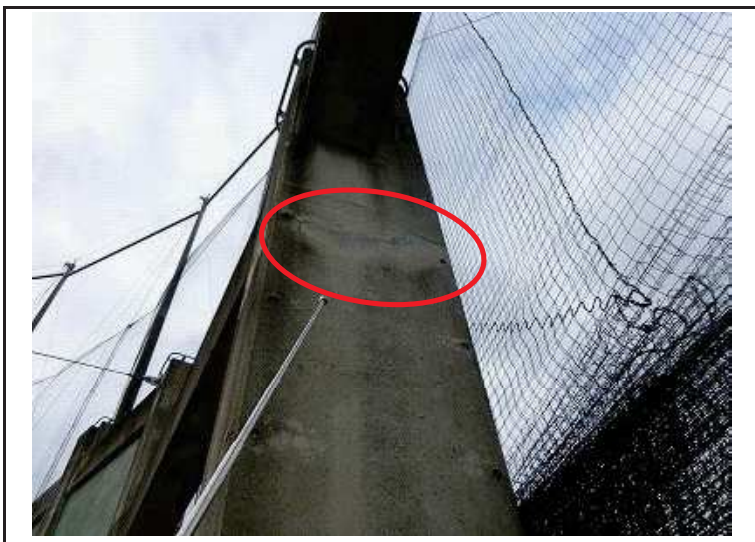
| 写真 No. | 15 |

| | 小さな爆裂あり |
| | 鉄筋の被り厚がなく、爆裂している |

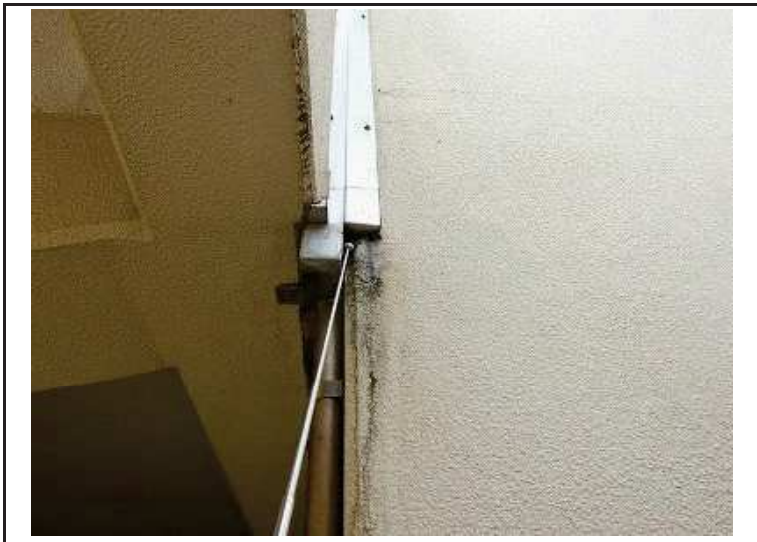
| 写真 No. | 17 |

| 部位 | 柱 |
| | 爆裂あり |

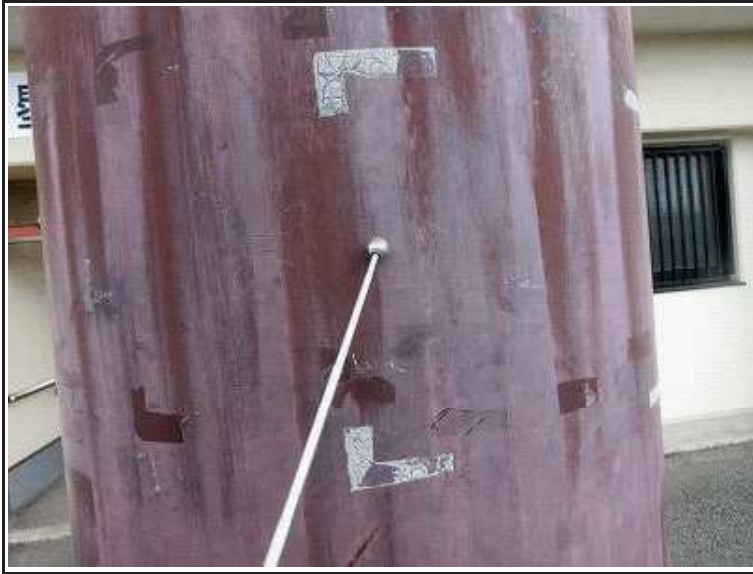
| 写真 No. | 19 |

| 部位 | ホーム側の壁 |
| | 爆裂有り、塗装の浮き |

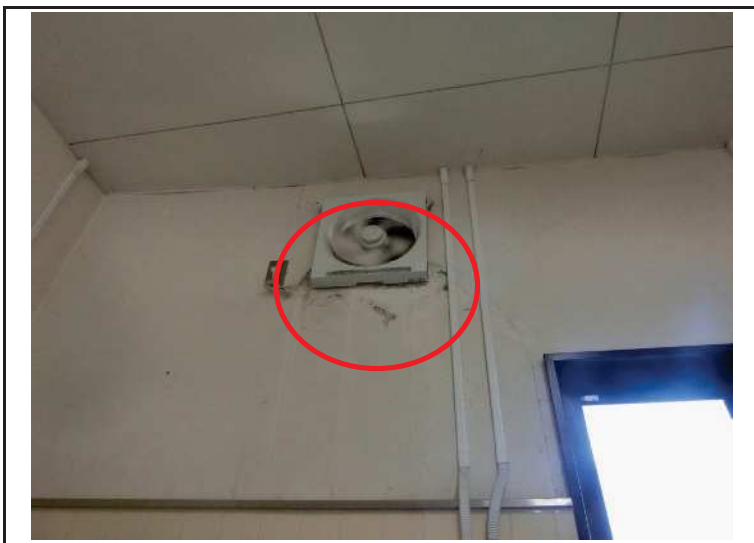
| 写真 No. | 5 |

| 部位 | 女子トイレ壁面 |
| | タイル剥落、浮き |

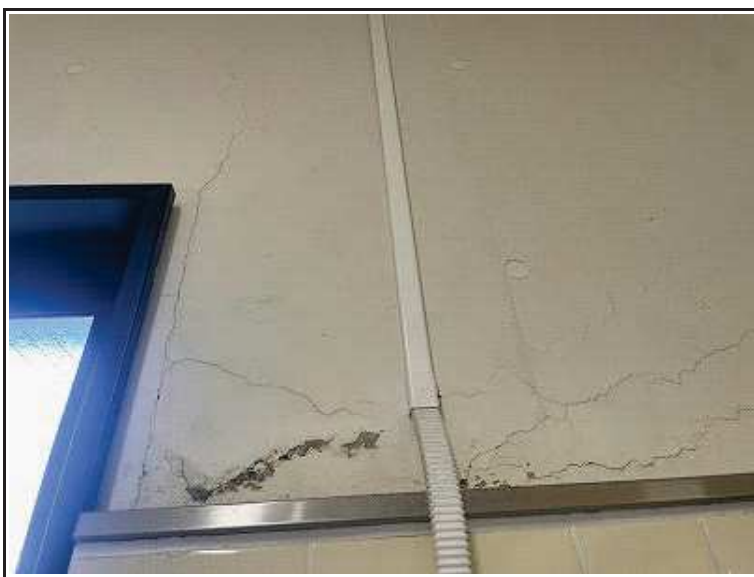
| 写真 No. | 6 |

| 部位 | 女子トイレ換気扇 |
| | 雨漏りの可能性あり<br>クラック、塗装の剥がれ |

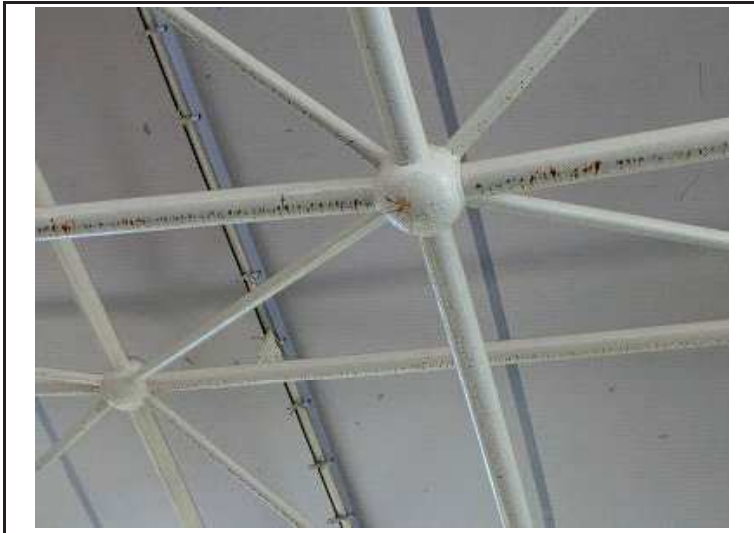
| 写真 No. | 8 |

| 部位 | 談話室天井 |
| | 金物の剥がれ |
