## 1. 建物概要

| 施設名称 | | 25 エコサルクセンター | | | | | | | | | |
| 建物概要 | 建物名称 | エコサルクセンター | | | | 建物用途 | | 文化社会教育 研修所 | | 用途 産業系施設 | |

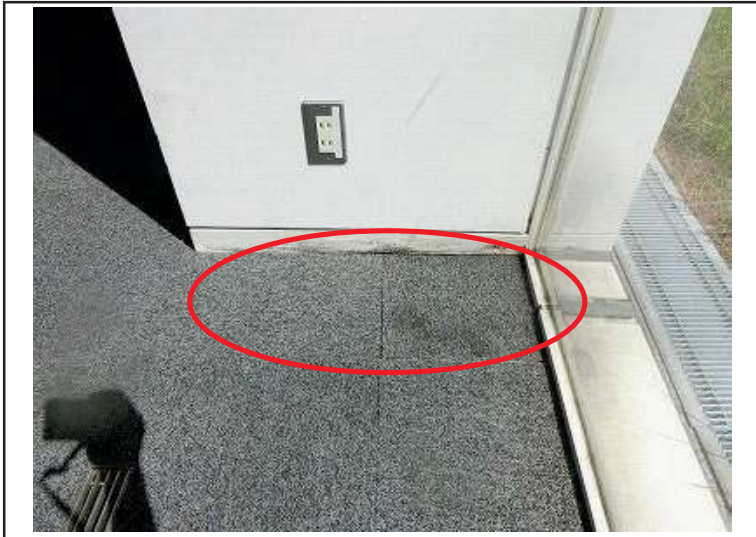
| 写真 No. | 4 |

| 部位 | 床 |
| | 漏水跡あり。サッシ周囲で部分的に床カーペットの剥がれあり。 |

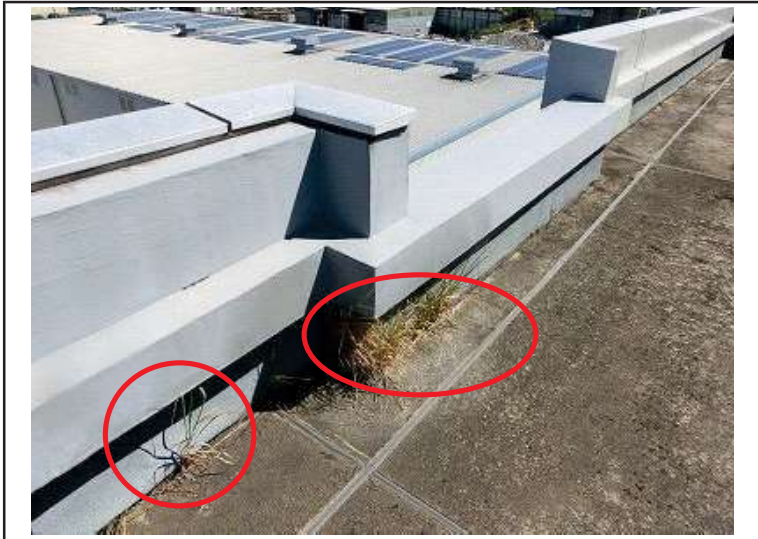
| 写真 No. | 14 |

| | 防水層の立上がり劣化。他にも多数あり。 |
| | 植物繁茂あり。 |

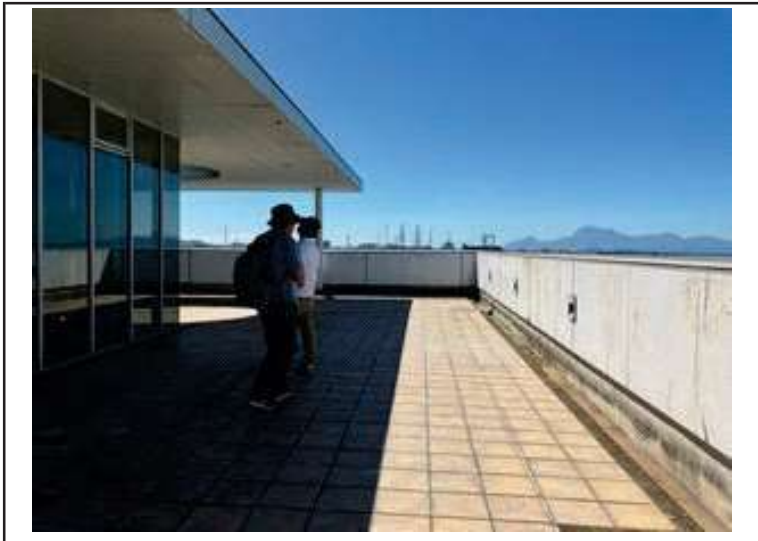
| 写真 No. | 18 |

| 部 位 | 特 記 を 要 す る 事 項 | 劣化度 |
|---|---|---|
| | 外壁<br>タイル貼り部の伸縮目地が切れている。内部への雨水侵入の原因となるので早急な補修が必要。<br>1階管理棟外部のコンセントボックスから室内への漏水が疑われる。補修が必要。 | C |

| 部位 | 外壁 |
| | 伸縮目地ひび割れ(他の目地はモルタルタイル目地) |

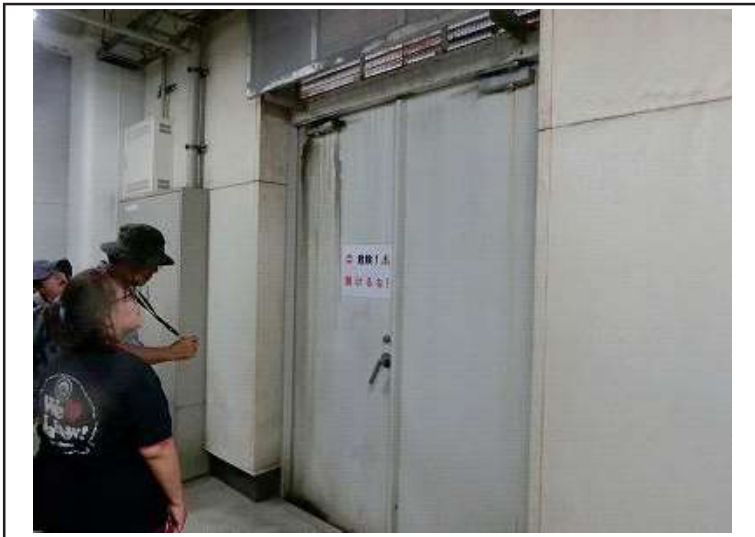
| 写真 No. | 23 |

| 部位 | 管理棟 |
| | 漏水による塗装劣化 |

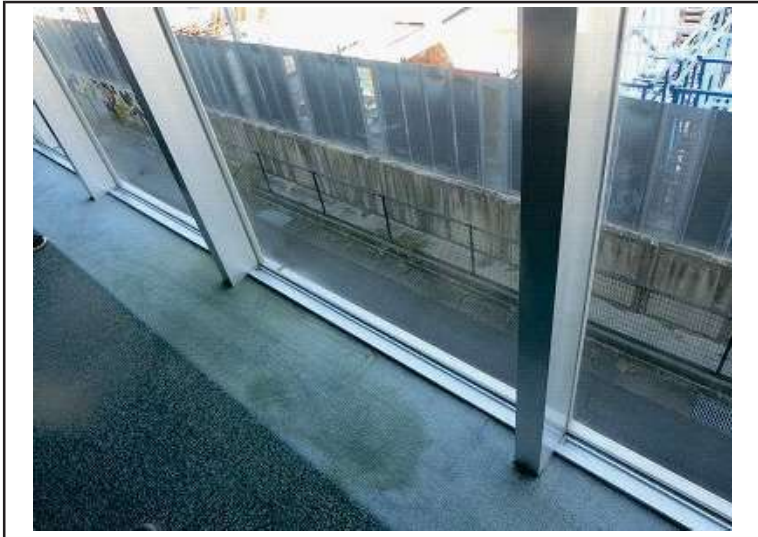
| 写真 No. | 26 |

| 部位 | 管理棟 |
| | 雨漏りの跡あり |

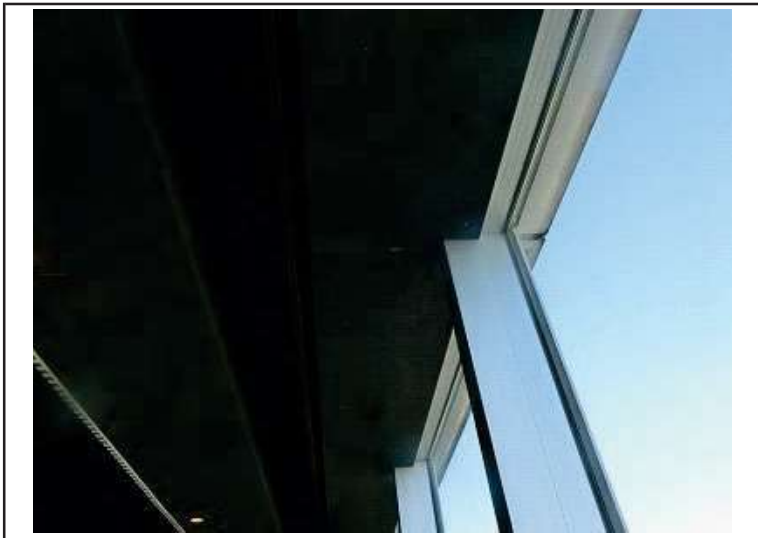
| 写真 No. | 27 |

| | 漏水痕 |
| | ヒアリングにより、北側からの降雨時に漏水 |

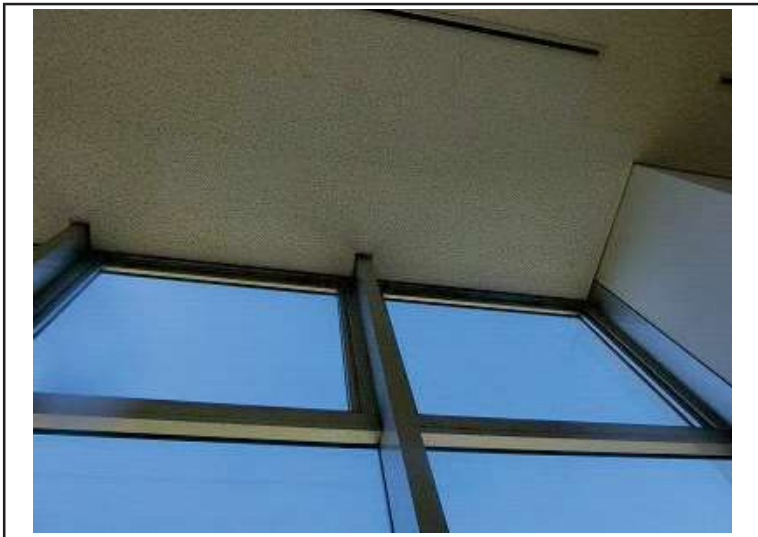
| 写真 No. | 32 |

| | 前記バルコニーの下部にあたる部屋 |
| | 漏水跡 |

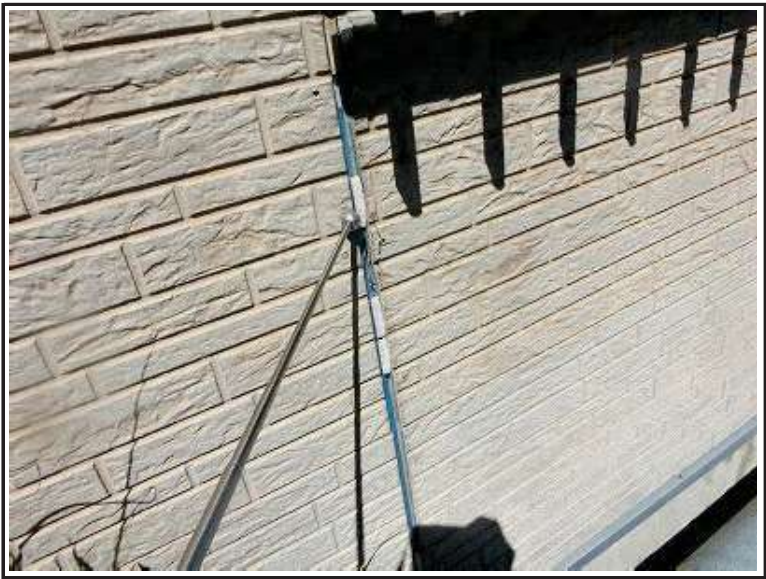
| 写真 No. | 3 |

| | タイル剥がれ |
| | タイルの浮きが多くあり |

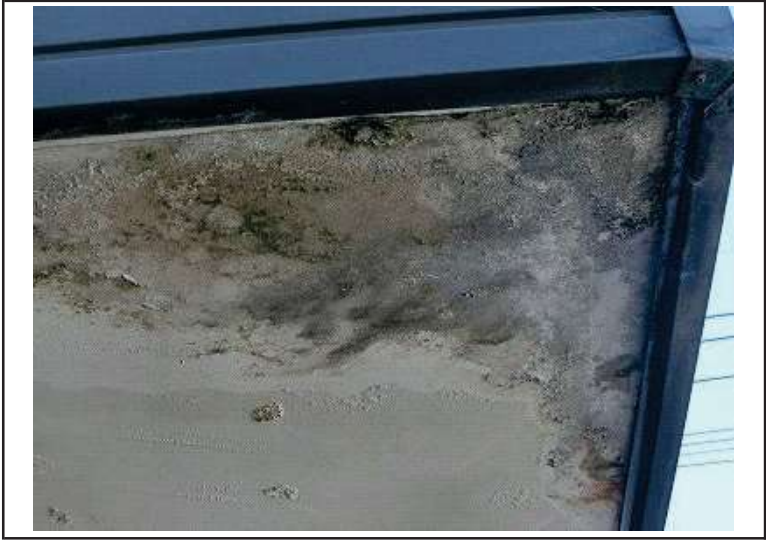
| 写真 No. | 7 |

| 部位 | 玄関底 |
| | 付け根付近の破損 |

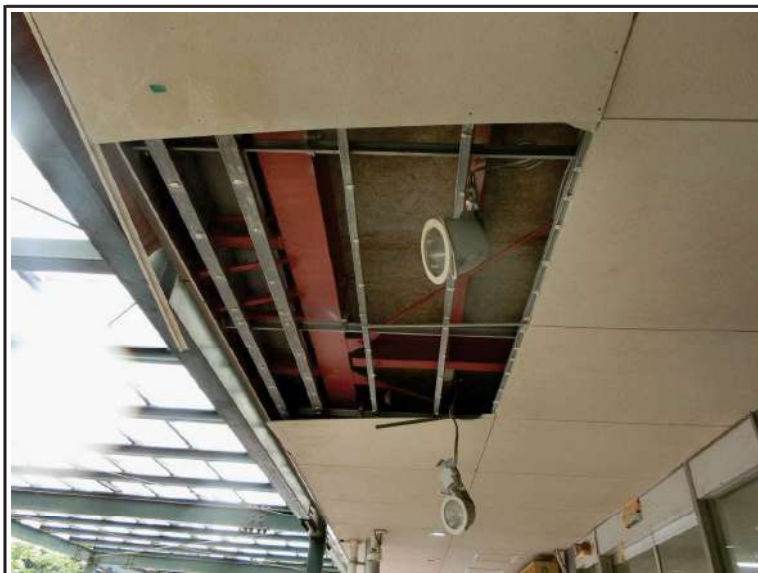
| 写真 No. | 4 |

| | 樋の周りから雨が漏れている |
| | 天井の一部が剥がれ落ちている |
| | 下屋の雨を受ける横樋から漏れている |
| | 可能性がある |

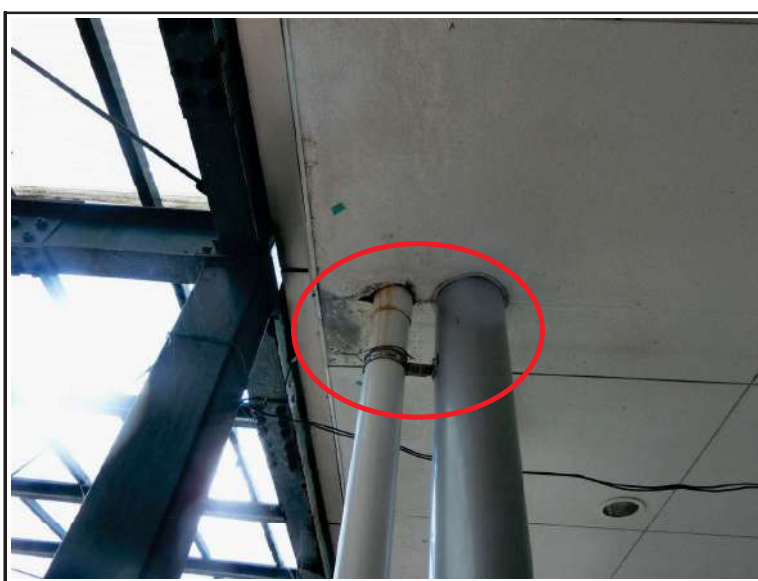
| 写真 No. | 6 |

| | 樋の周りから雨が漏れている |
| | 天井の一部が剥がれ落ちている |

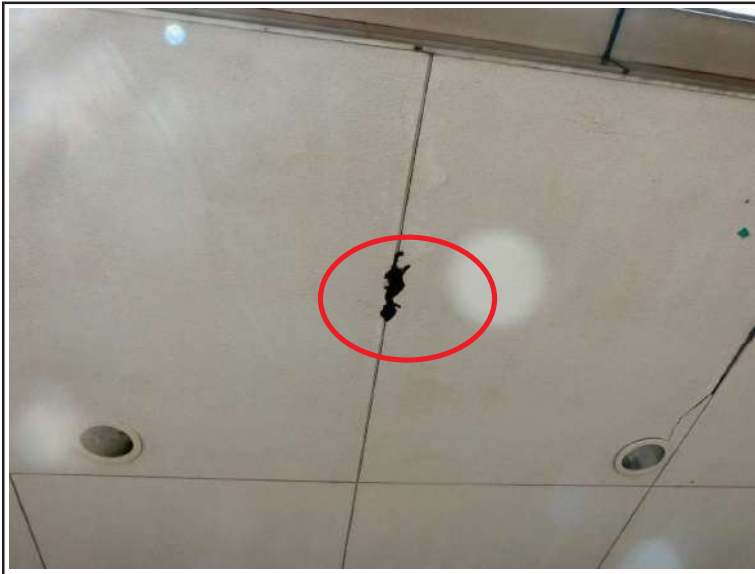
| 写真 No. | 7 |

| | 樋の周りから雨が漏れている |
| | 天井の一部が剥がれ落ちている |

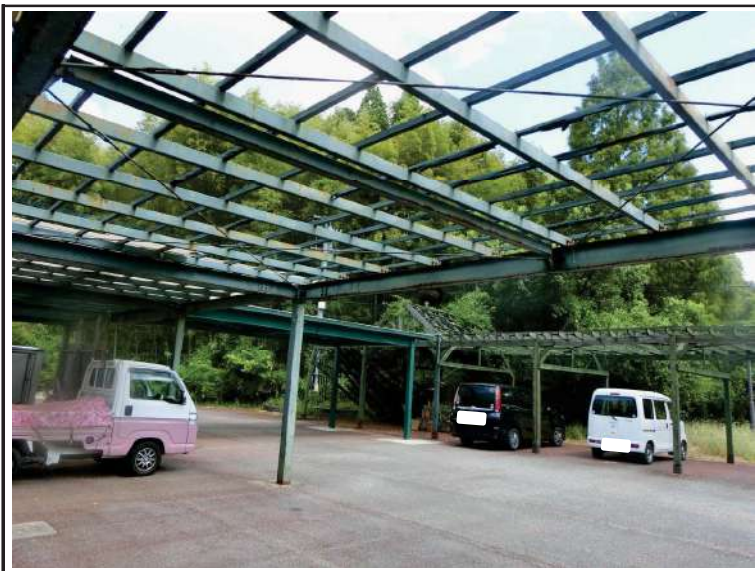
| 写真 No. | 8 |

| 部位 | 裏側 下屋部分 |
| | 雨漏りの痕跡がある |

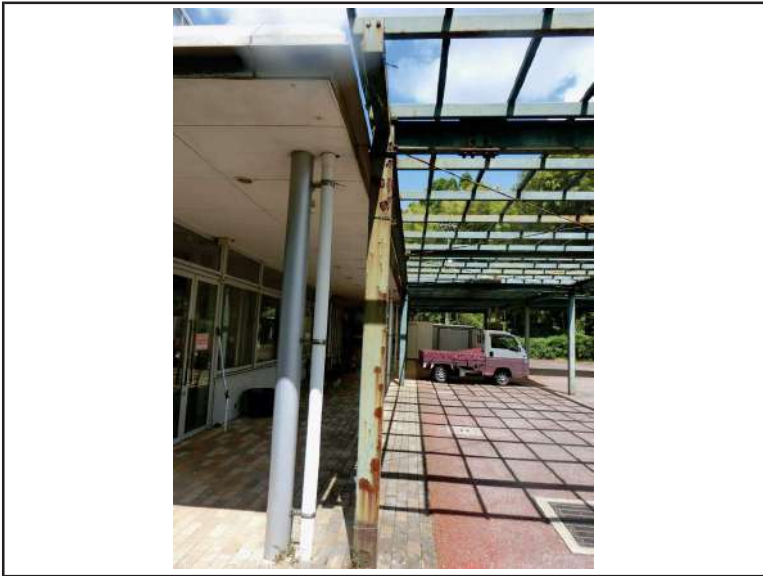
| 写真 No. | 10 |

| 部位 | 裏側 玄関部分 |
| | 雨漏りの痕跡がある |

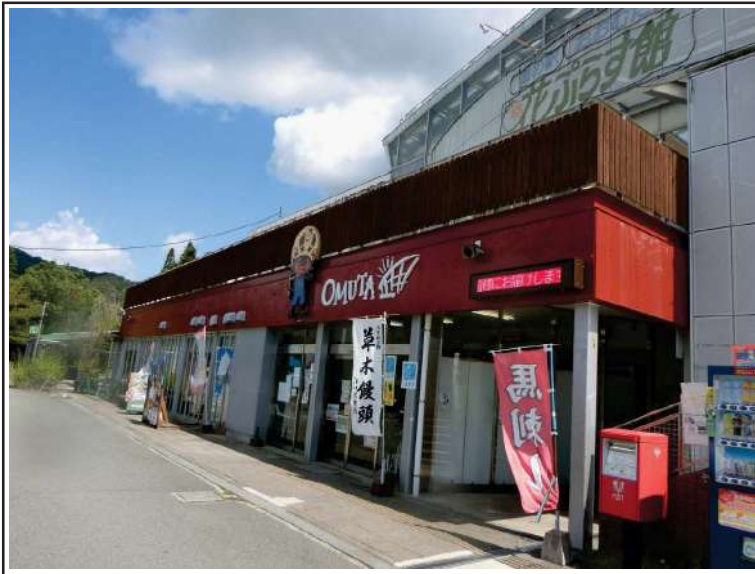
| 写真 No. | 13 |

| 部位 | 軒裏 |
| | 雨漏りの痕跡あり |

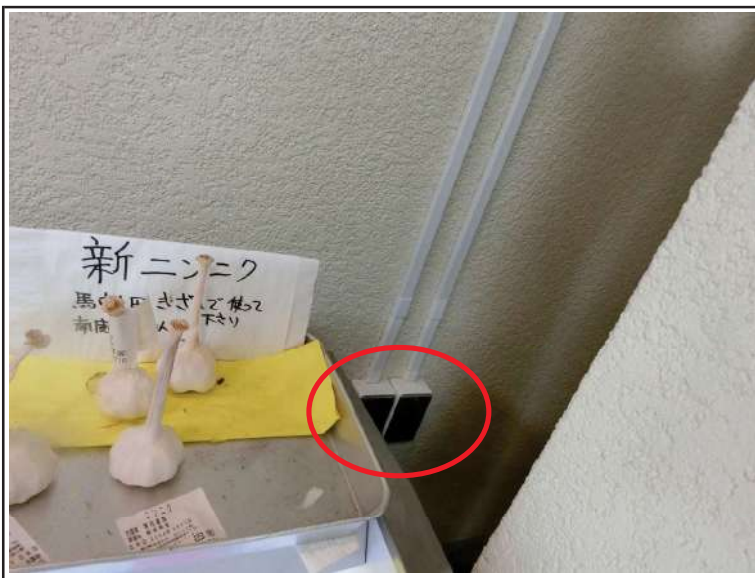
| 写真 No. | 15 |

| | 冷蔵陳列棚の下から水漏れ |
| | 冷蔵陳列の内部の問題 |

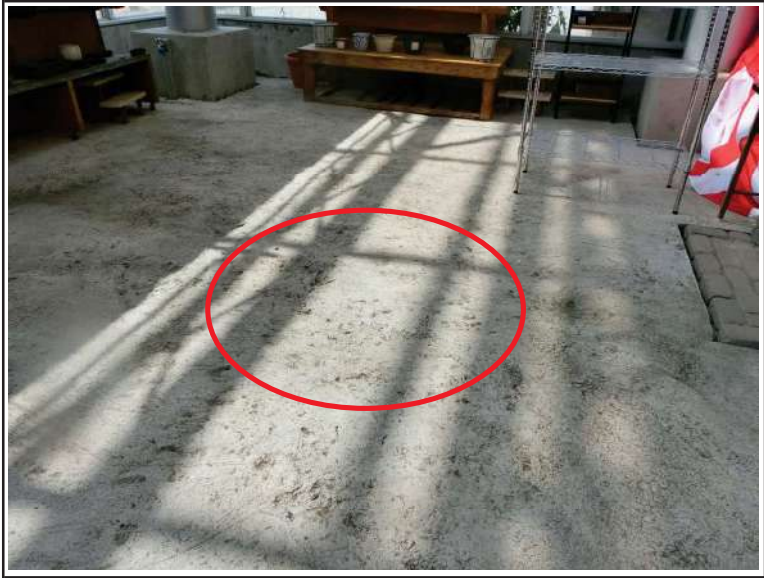
| 写真 No. | 17 |

| 部位 | 特産品販売コーナー |
| | 電気系統の故障で床にあるコンセントが利用できない |

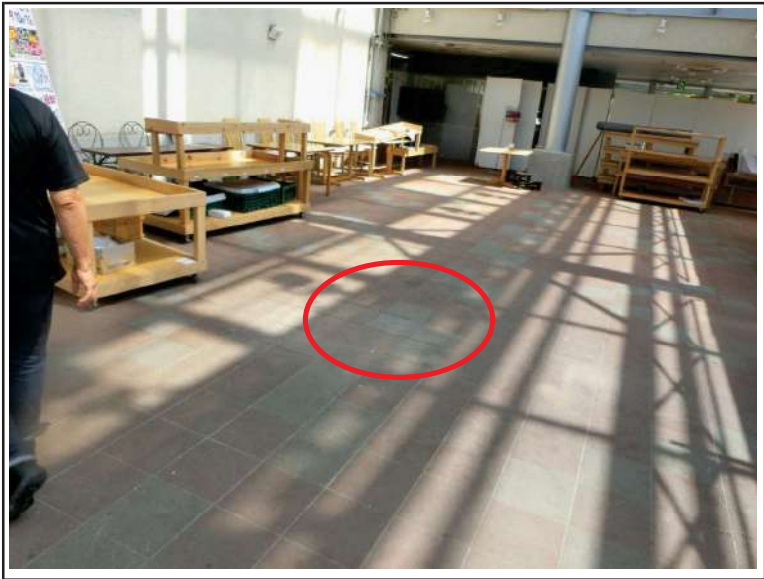
| 写真 No. | 18 |

| 部位 | ガーデン展示室 |
| | 赤丸箇所に雨漏りあり |

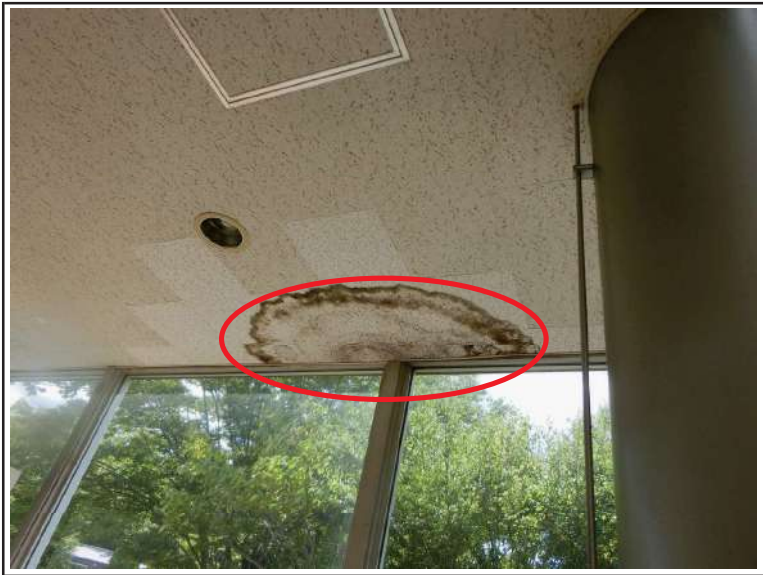
| 写真 No. | 20 |

| 部位 | ガーデン展示室 天井 |
| | 雨漏りがある |

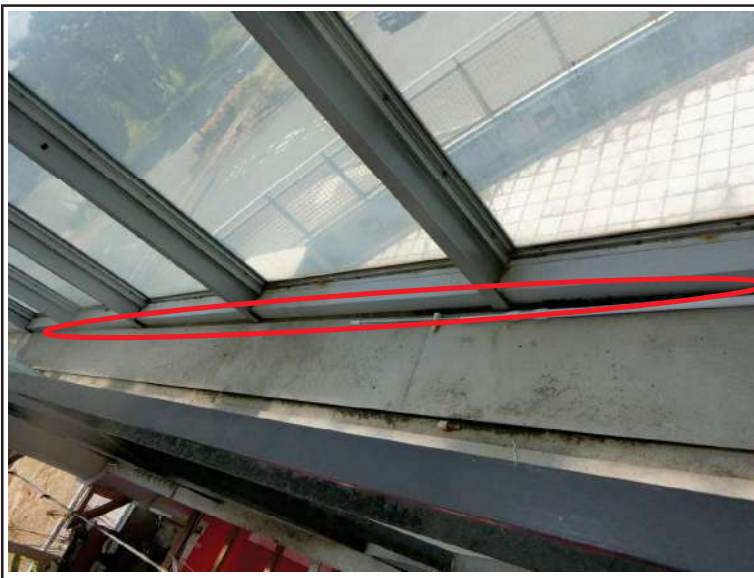
| 写真 No. | 30 |

| 部位 | 床面 |
| | 雨漏りあり |

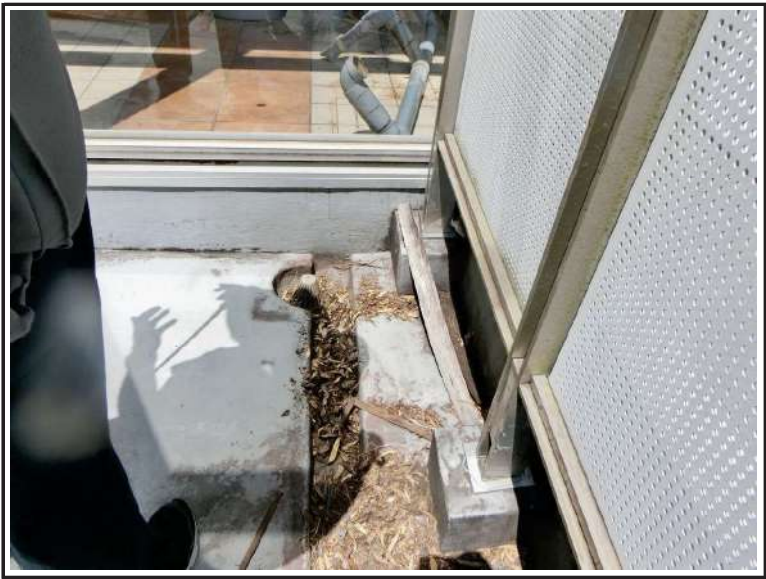
| 写真 No. | 44 |

| 部位 | 東窓側の樋周囲 |
| | 樋からの雨漏りがある |

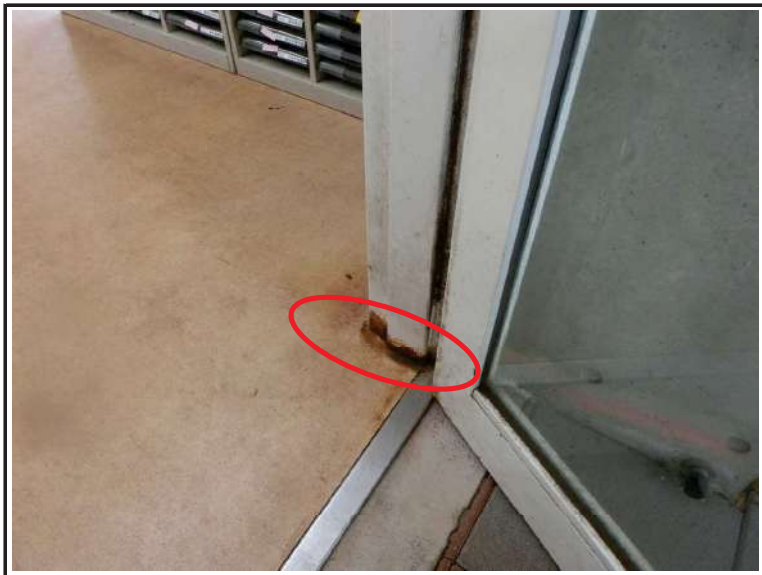
| 写真 No. | 47 |

| 部位 | サッシ |
| | サッシ下部のコーキングの劣化 |

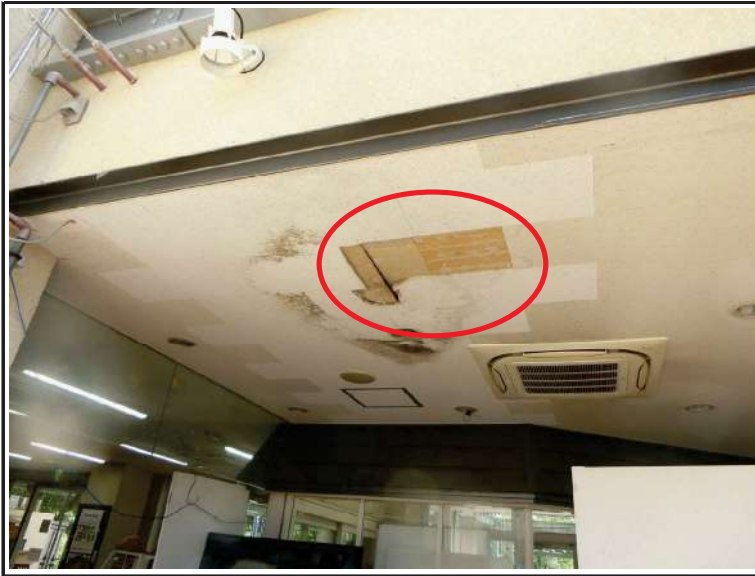
| 写真 No. | 49 |

| | 雨漏りあり |
| | 2階のサッシ下部から雨が浸入している可能性あり |

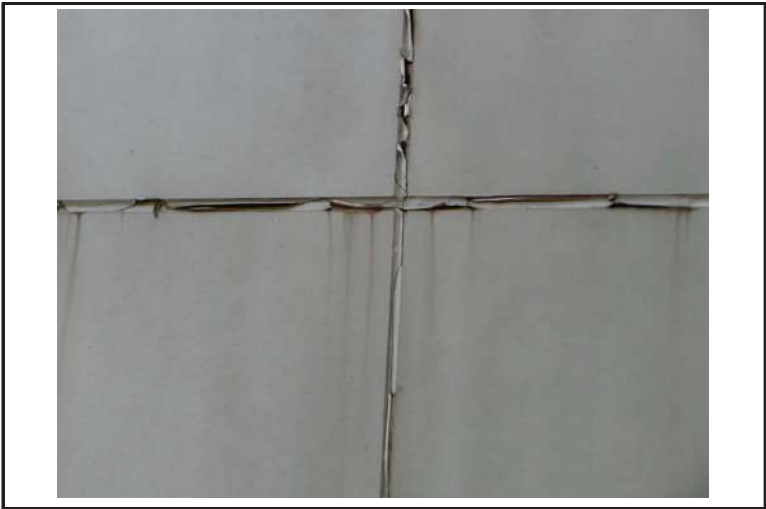
| 写真 No. | 54 |

| 部位 | 裏側の外壁 |
| | コーキングの劣化がみられる |

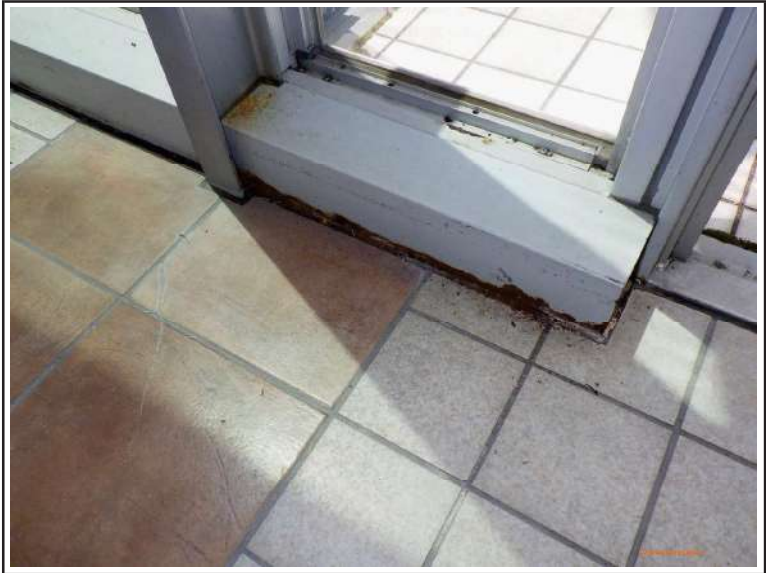
| 写真 No. | 62 |

| 部位 | サッシ下部 |
| | アルミサッシの腐食 |

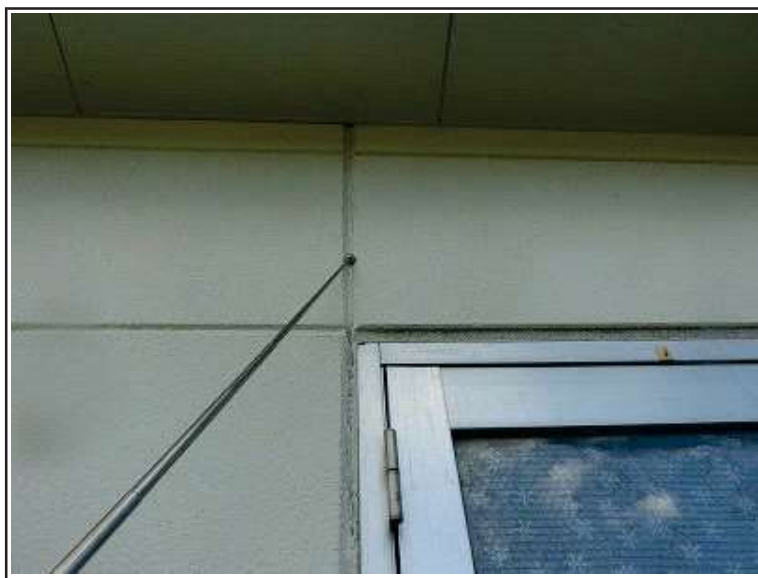
| 写真 No. | 3 |

| 部位 | 腰壁 |
| | 腰壁にひび割れの見られる箇所が複数あり、中にはヒアリングにより降雨時に漏水の見られる箇所もある |

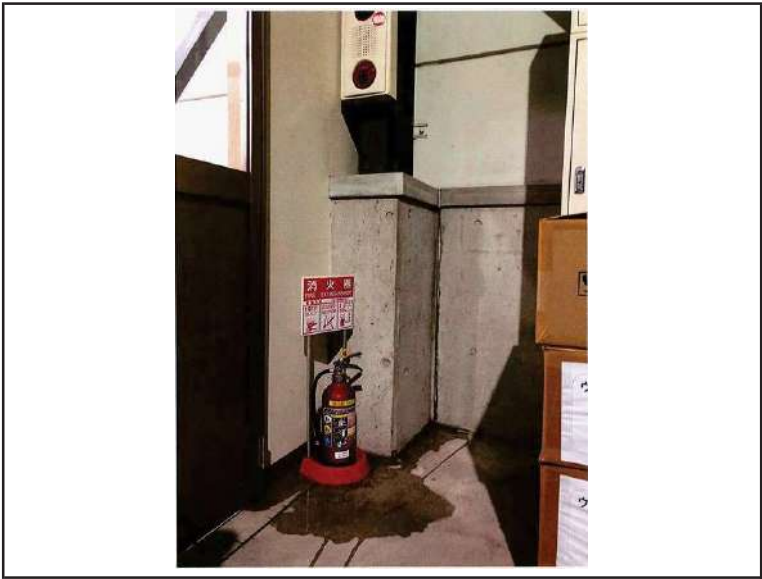
| 写真 No. | 9 |

| | 入居者より提供 |
| | 降雨時に漏水 |

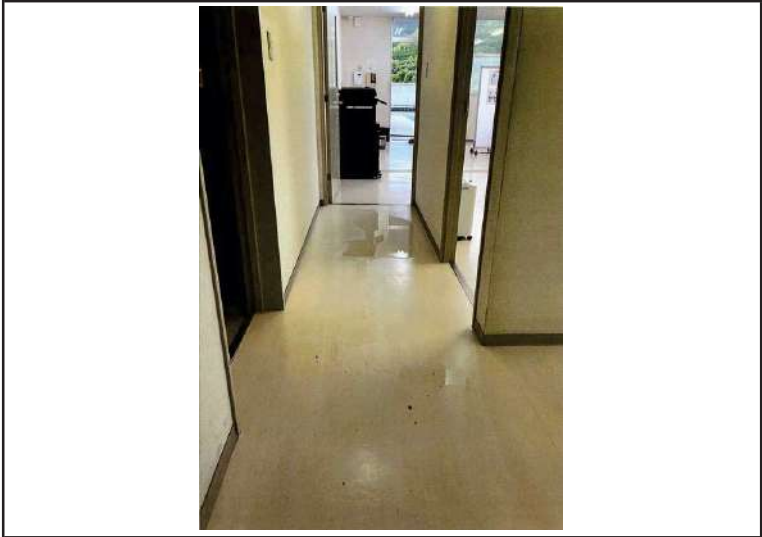
| 写真 No. | 10 |

| | 入居者より提供 |
| | 降雨時に漏水 |

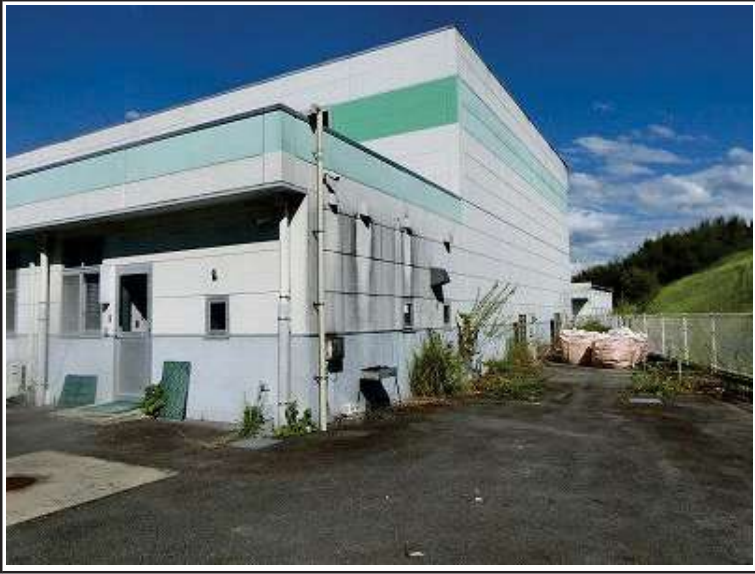
| 写真 No. | 4 |

| 階<br>部位 | 1階<br>外壁 |
| | 外壁塗装劣化(チョーキング) |

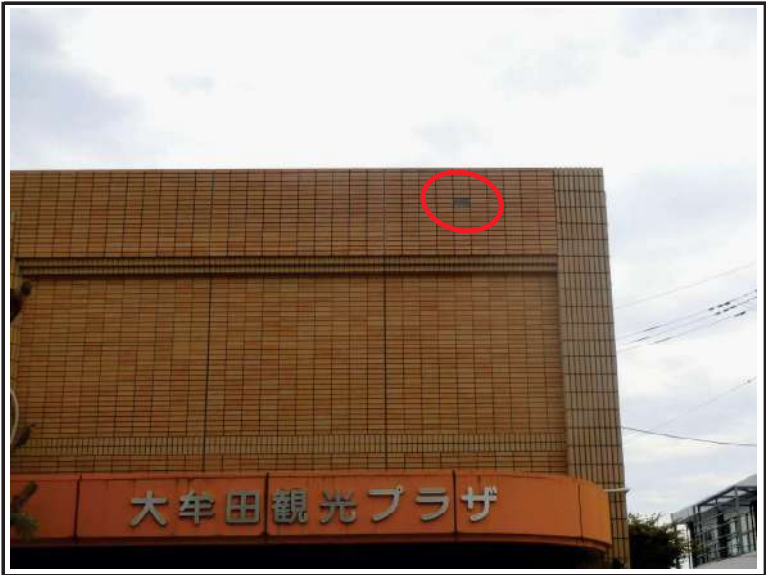
| 写真 No. | 11 |

| 部位 | 外壁 |
| | 塗装の劣化(チョーキング) |

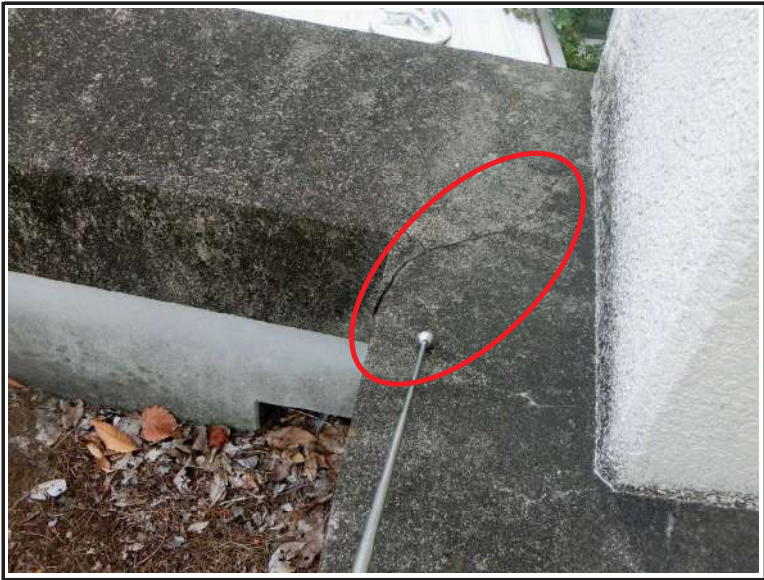
| 写真 No. | 14 |

| 部位 | パラペット |
| | 塗装の劣化・クラック |

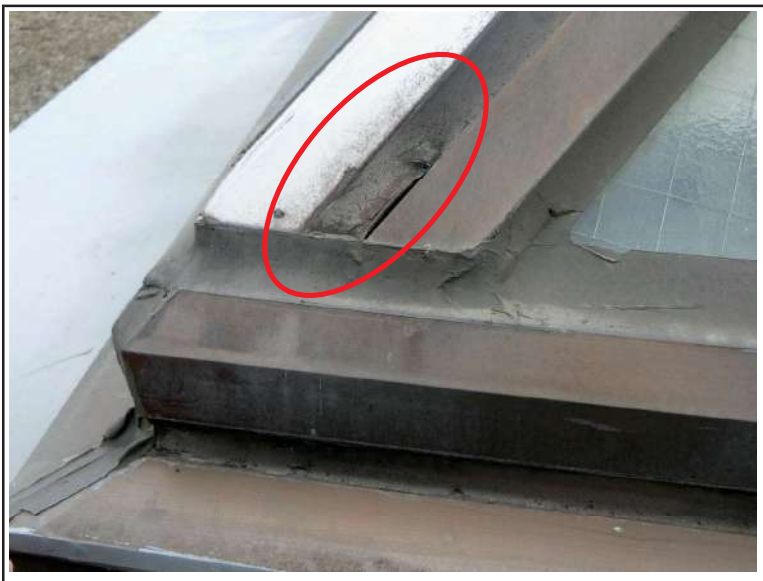
| 写真 No. | 18 |

| | モルタルの劣化、クラックあり |
| | エフロレッセンス現象 |
