# 大牟田市公共施設維持管理計画

## 資料編

平成27年3月策定  
令和2年3月改定

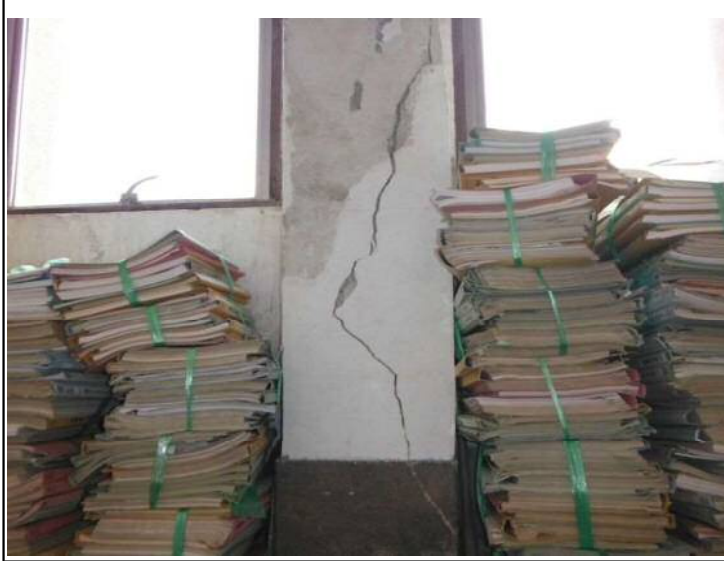
部 位		特 記 を 要 す る 事 項	劣化度
外 部	屋根	防水改修は行われているが、部分的に漏水が発生している。	B
	外壁	外壁改修は行われているが、塗装に膨れやクラック等の劣化が生じている。	B
	軒天井・ ひさし下端	漏水による塗膜の剥がれが発生している。	C
建物内部		内部階段周辺を中心に、仕上げ材の劣化が見られる。	B
構造部		塔屋内部のコンクリート躯体(梁・壁)に大きなクラックがある。耐震診断未実施。	D
建築設備		必要に応じて改修は行われている。今後も計画修繕が必要である。	B
外 構 等		正面入口等の階段バリアフリー対策が必要である。	C

写真 No.	1
撮影日	2014/4/28
階	塔屋
部位	内部壁
	クラック

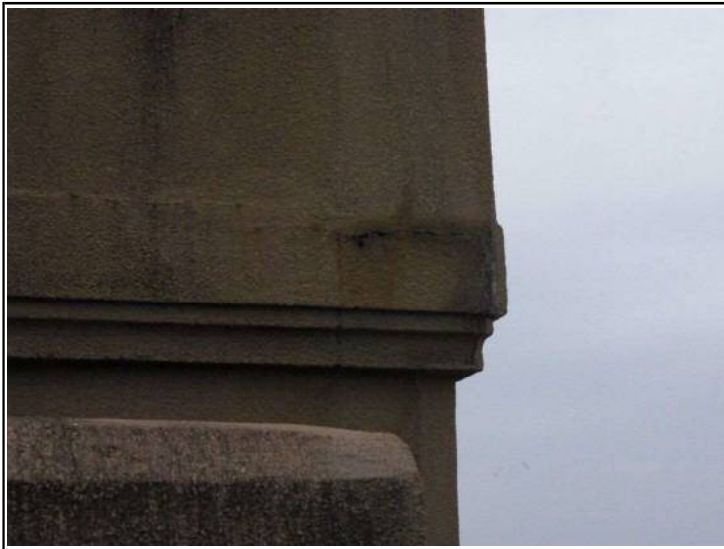
写真 No.	2
撮影日	2014/4/28
階	屋上
部位	外壁
	塗装劣化

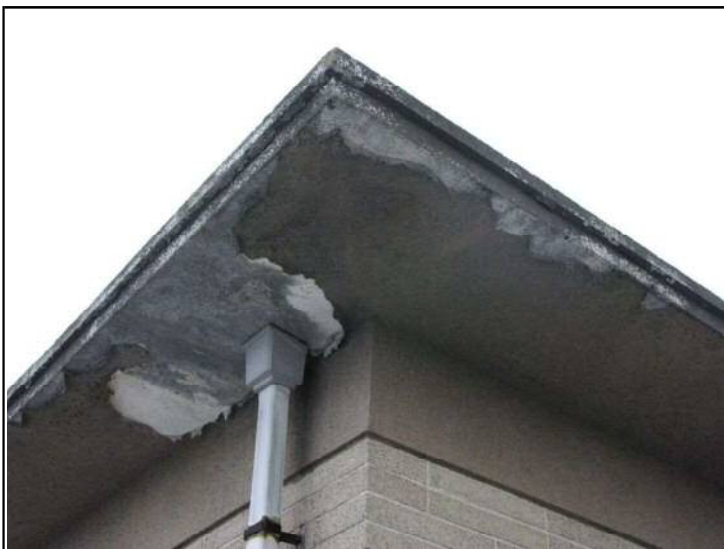
写真 No.	3
撮影日	2014/4/28
階	屋上
部位	庇
	塗装劣化

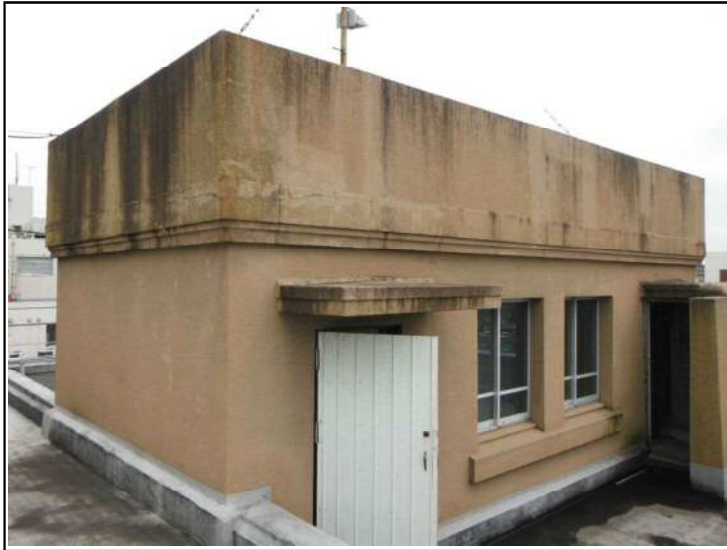
写真 No.	4
撮影日	2014/4/28
階	屋上
部位	壁
	塗装劣化 クラックからの漏水

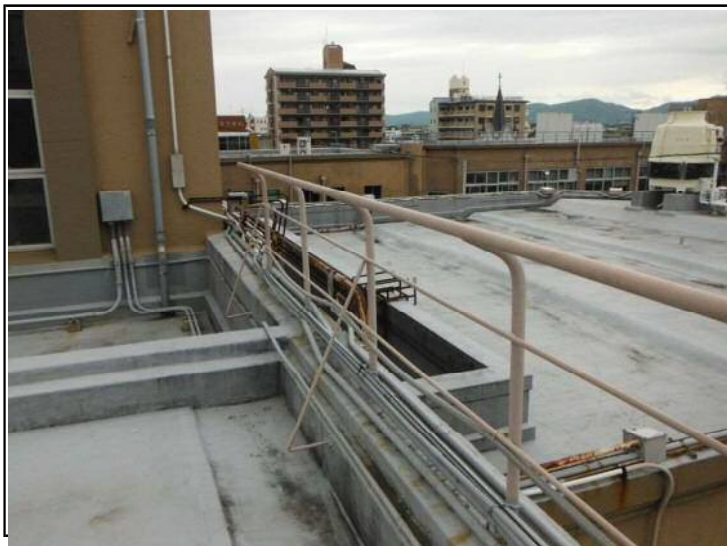
写真 No.	5
撮影日	2014/4/28
階	屋上
部位	鉄部 発錆

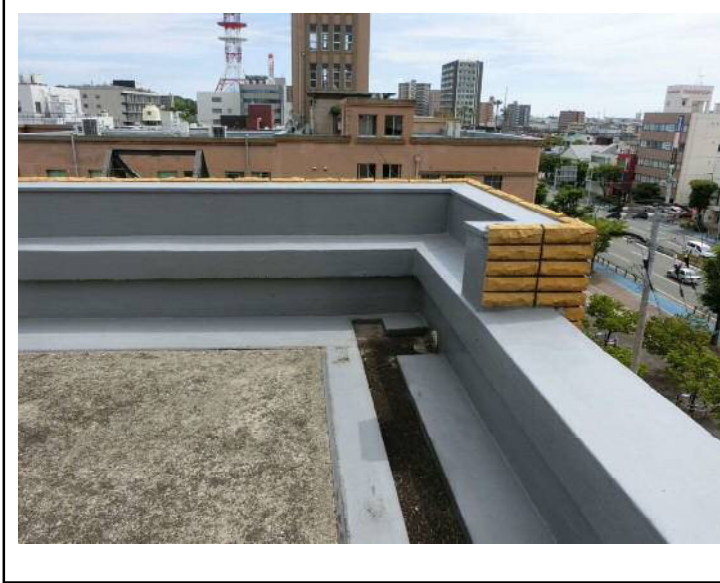
部 位	特記を要する事項	劣化度	
外 部	屋根	平成28年度に屋根防水工事が実施されているが、屋根上部の周辺だけ塗られ、全面的な施工となっていない。	C→B
	外壁	平成23年度外壁改修されているが、コンクリート素地仕上げ部分の補修が実施されておらず、部分的に雨水の染み込みが見られる。次回の改修では劣化防止のために塗装等も考慮する必要がある。 全面的に窓サッシのシーリングの劣化あり。	B→C
	軒天井・ひさし下端	エントランス庇のアルミスパンドレルの腐食がみられる	C
建物内部	部分的に雨漏りがみられる。	A→B	
構造部	特に問題なし	A	
建築設備	特に問題なし(空調機の整備機器更新済)	A	
外 構 等	1階駐車場のコンクリート一部 劣化あり	B

写真 No.	1
撮影日	2019/5/30
階	R階
部位	屋上面
	平成28年度防水工事実施
	ウレタン塗装の塗が不完全

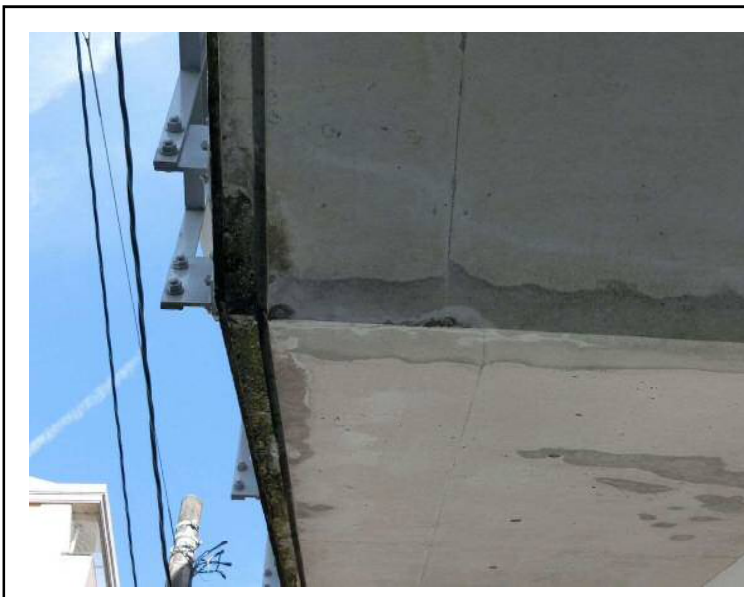
写真 No.	3
撮影日	2019/5/30
階	2階
部位	外階段
	階段下雨漏り

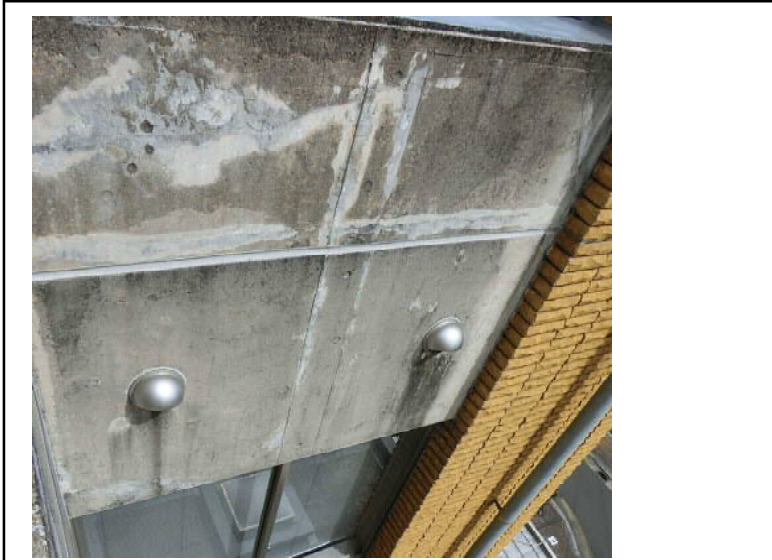
写真 No.	4
撮影日	2019/5/30
階 部位	外壁
	外部雨進入 エフロレンスあり

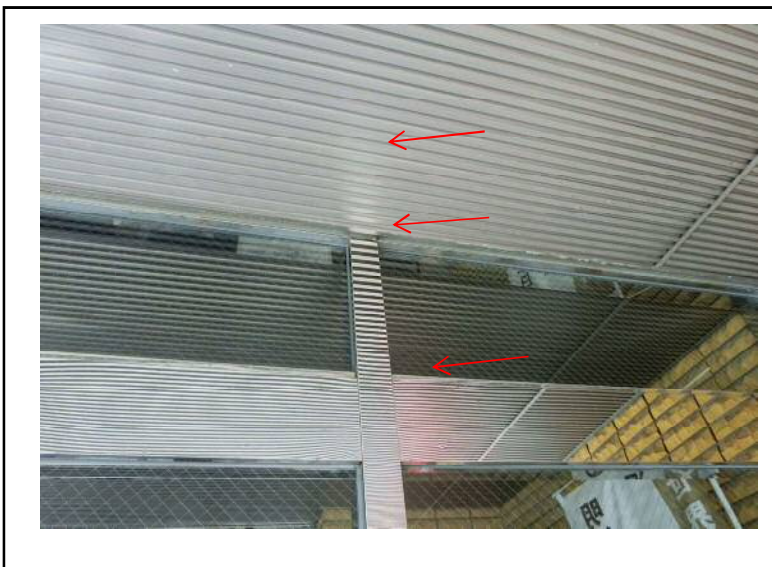
写真 No.	5
撮影日	2019/5/30
階 部位	1階 エントランス底 裏面
	アルミスパンドレルの腐食

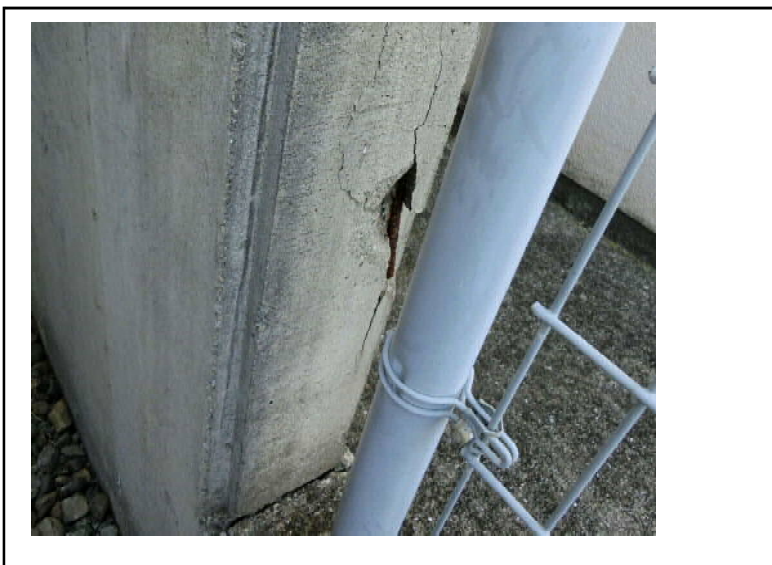
写真 No.	6
撮影日	2019/5/30
階 部位	1階 駐車場
	コンクリートの爆裂

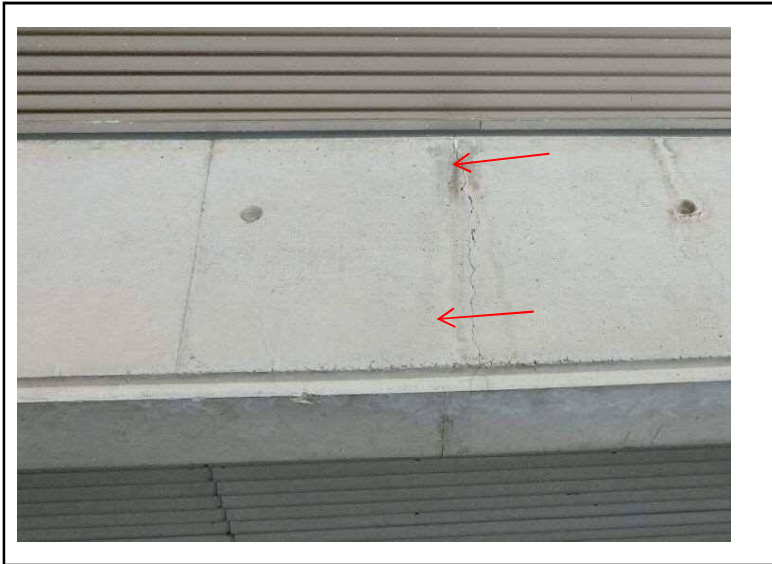
写真 No.	7
撮影日	2019/5/30
階 部位	1階 駐車場
	梁のヒビ割れ

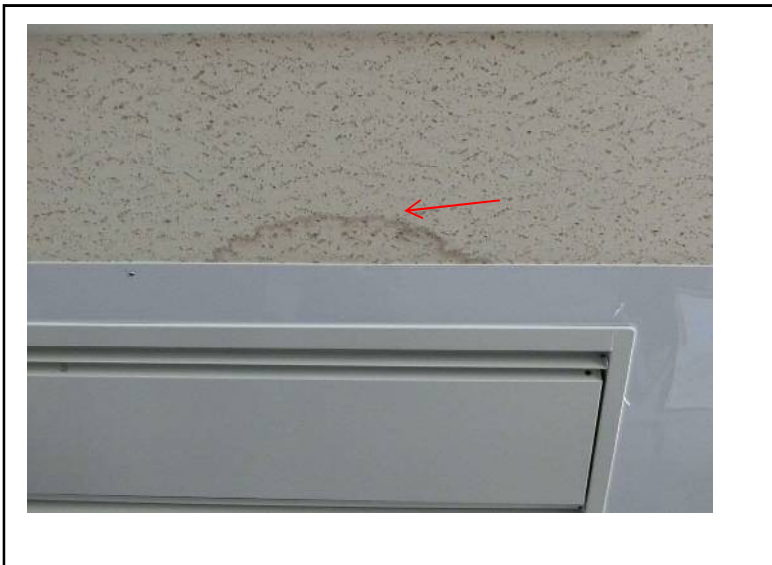
写真 No.	8
撮影日	2019/5/30
階 部位	3階 天井
	漏水

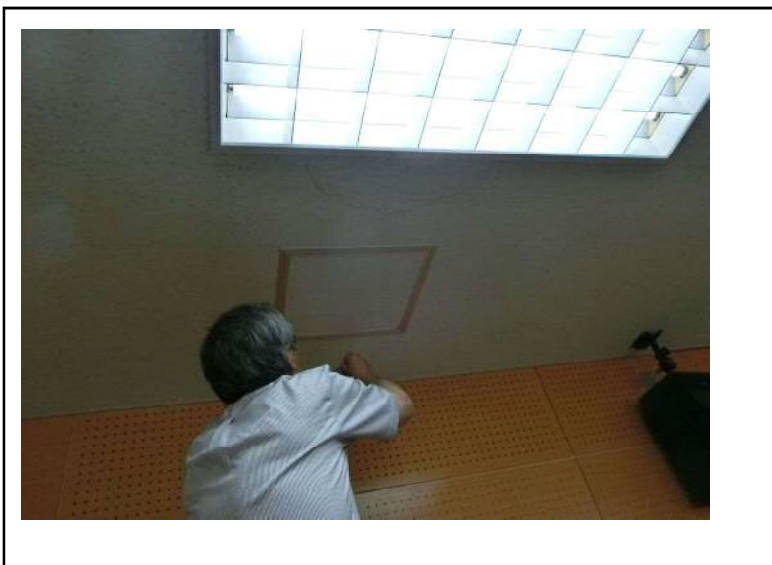
総評	B→C	屋上の防水工事の施工が不完全。また、外壁のコンクリート素地の部分から雨の染み込みがみられる。換気口からの雨水の進入も想定され、雨漏りの原因調査が必要である。 窓サッシのシーリングが全面的に劣化している。
----	-----	--

写真 No.	9
撮影日	2019/5/30
階 部位	2階ホール 天井
	雨漏り (換気口からの雨漏りの可能性あり)

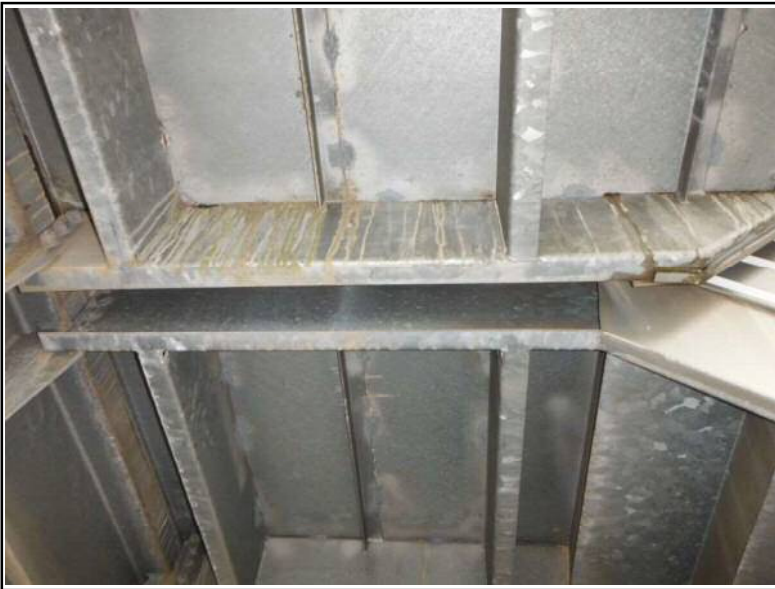
写真 No.	3
撮影日	2014/4/28
階	1階
部位	天井 発錆

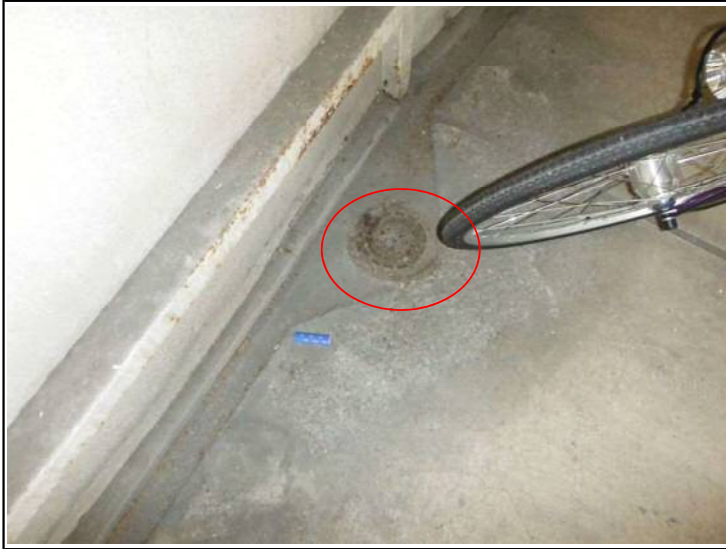
部 位		特 記 を 要 す る 事 項	劣化度
外 部	屋根	仕様等が不明であるが、ある一定の年数に達すると保護塗装が必要になると思われる。他の鉄部等の劣化から判断すると、ある程度早めの塗装を検討する必要がある。	B
	外壁	外壁は塗装も行われており、問題はないと思われるが、内部側の塗装が行われていない。内部の塗装の必要がある。	B
	階段	外部階段の発錆が進行している。雨が降ると水が溜まることもあり、早急な対策が必要と思われる。	C
建物内部		樋の詰まりがある。ドレンが腐食しているため補修が必要である。	C
構造部		特に問題なし。	A
建築設備		—	
外 構 等		特に問題なし。	A

写真 No.	1
撮影日	2014/4/30
階	3階
部位	床
	排水口 詰まり

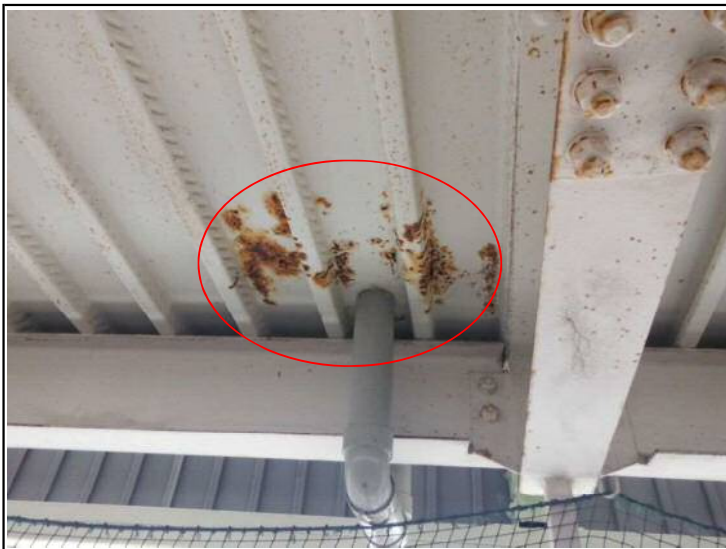
写真 No.	2
撮影日	2014/4/30
階	2階
部位	天井
	排水溝廻り デッキプレート腐食

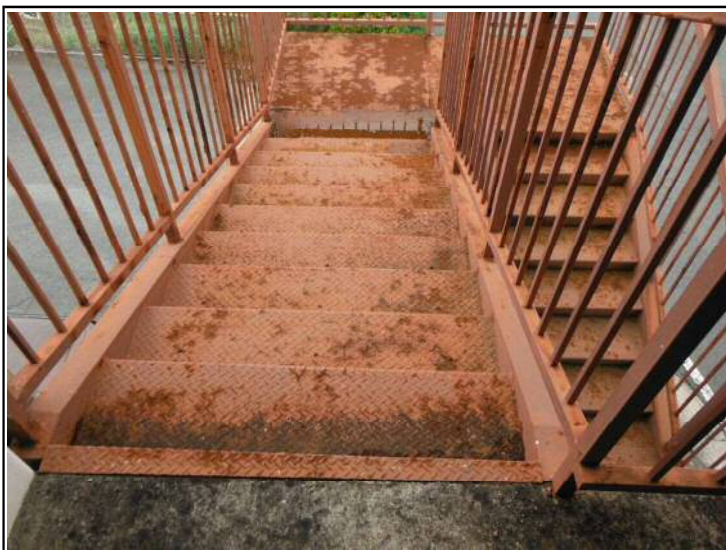
写真 No.	3
撮影日	2014/4/30
階	3階
部位	外部階段
	全体的に腐食

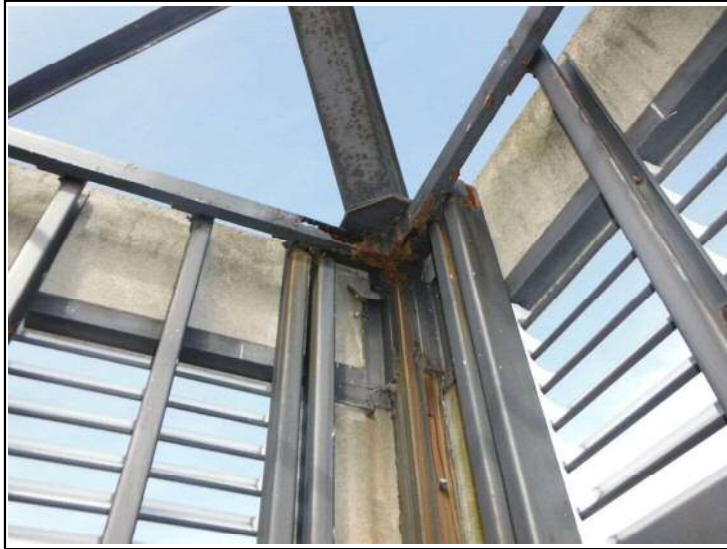
部 位	特記を要する事項	劣化度	
外 部	屋根	屋上に鉄骨で作った飾り屋根があるが、柱等腐食が進行し、倒壊の恐れがある。屋根面はウレタン防水修繕が行われているが、亀裂・破断が各所に見られ防水層内部に浸水が多発している。	D
	外壁	元々はタイル張りだったらしいが、ピンネットで塗装に模様替えが行われている。増築部の塗装が劣化している。	B
	軒天井・ひさし下端	特に問題なし。	B
建物内部	各所に漏水跡が残っている。	B	
構造部	増築部(鉄骨造)の柱脚が露出となっており、鉄骨の腐食が進行している。危険である。耐震診断が行われていない。	D	
建築設備	特に問題なし。	B	
外構等	特に問題なし。	B

写真 No.	1
撮影日	2014/5/27
階	R階
部位	飾り屋根 鉄骨腐食

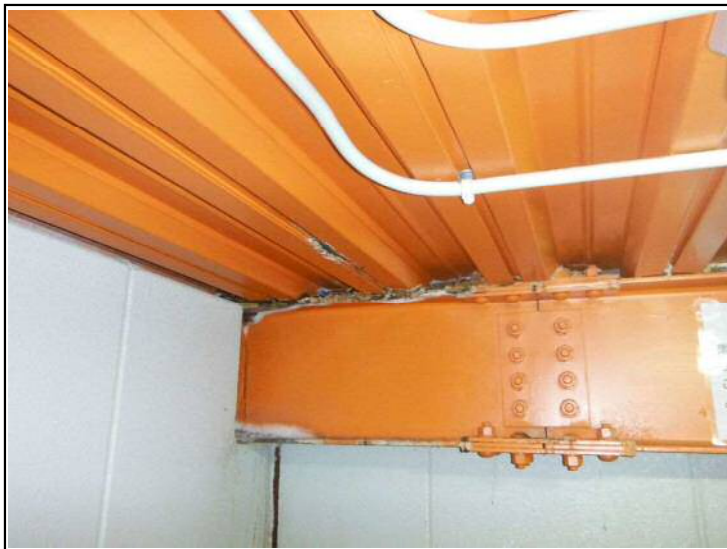
写真 No.	2
撮影日	2014/5/27
階	3階
部位	梁 漏水による腐食

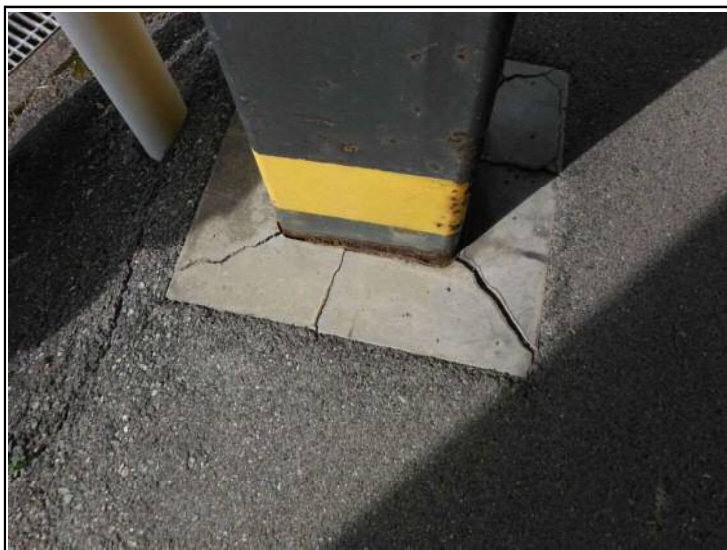
写真 No.	3
撮影日	2014/5/27
階	1階
部位	鉄骨柱 柱脚部腐食

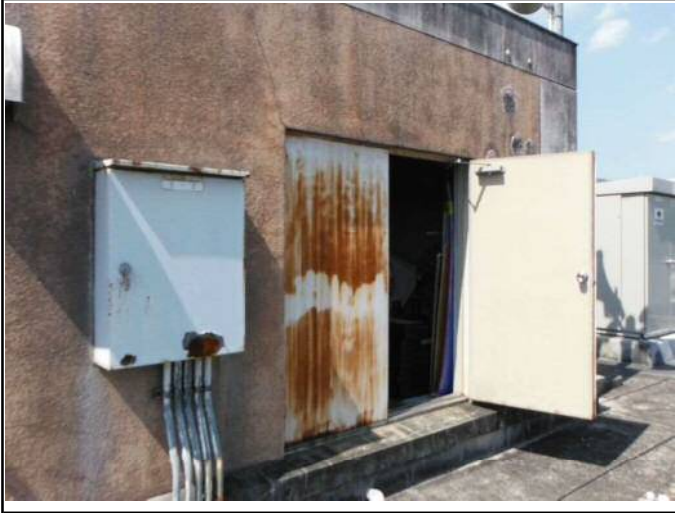
写真 No.	1
撮影日	2014/5/19
階	R階
部位	塔屋廻り
	金属部腐食
	防水劣化
	外壁劣化

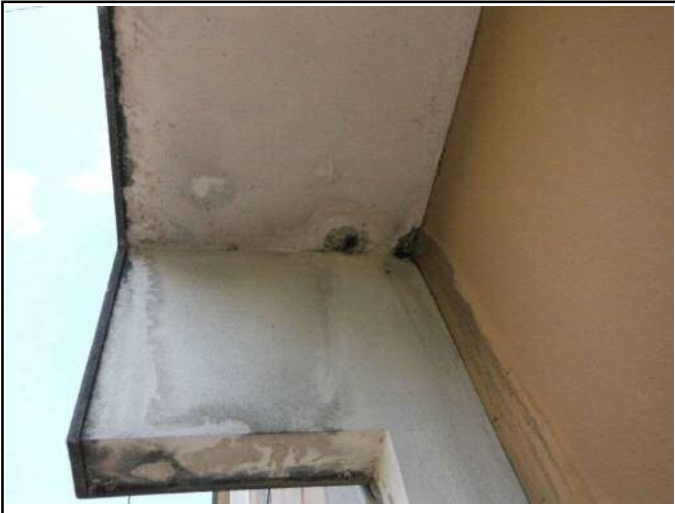
部 位	特記を要する事項	劣化度	
外 部	屋根	竣工以来一度も改修が行われていない。アスファルト防水コンクリート押え工法で施工されているが、耐用年数は過ぎており、漏水を予防するためにも修繕が必要である。	C
	外壁	塗装改修は行われているが、クラックが多数入っている。塗膜にも浸水が見られる。塗膜の変退色などの劣化が見られる。モルタル塗りの全面打診等調査が必要である。	B
	軒天井・ひさし下端	漏水による塗装剥がれが見られる。	C
建物内部	特に問題なし。	B	
構造部	耐震診断が行われていない。	D	
建築設備	電気設備やエレベーター設備は更新が行われており、特に問題なし。	A	
外構等	特に問題なし。	B

写真 No.	2
撮影日	2014/5/19
階	2階
部位	軒天
	漏水

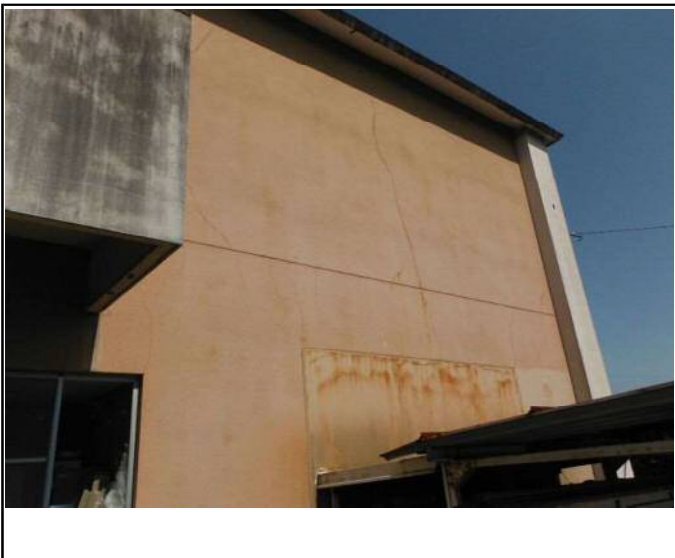
写真 No.	3
撮影日	2014/5/19
階	1階・2階
部位	外壁
	塗装劣化

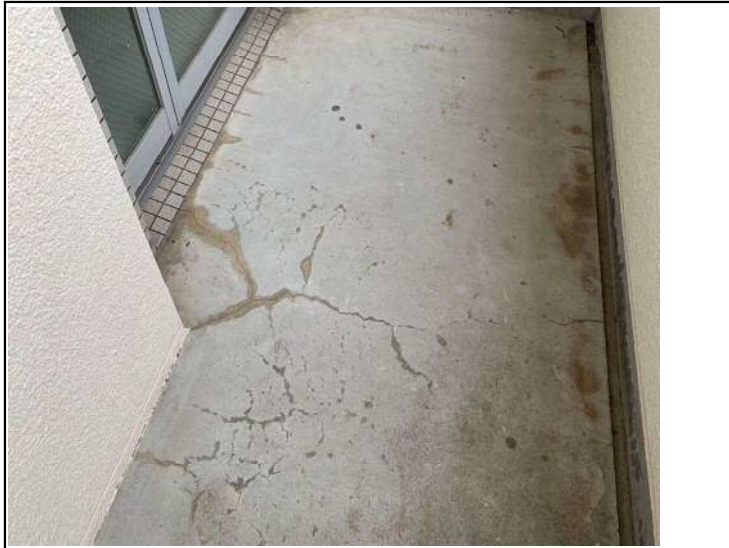
写真 No.	2
撮影日	2019/5/31
階	2階
部位	ベランダ
	コンクリート面ひび割れ

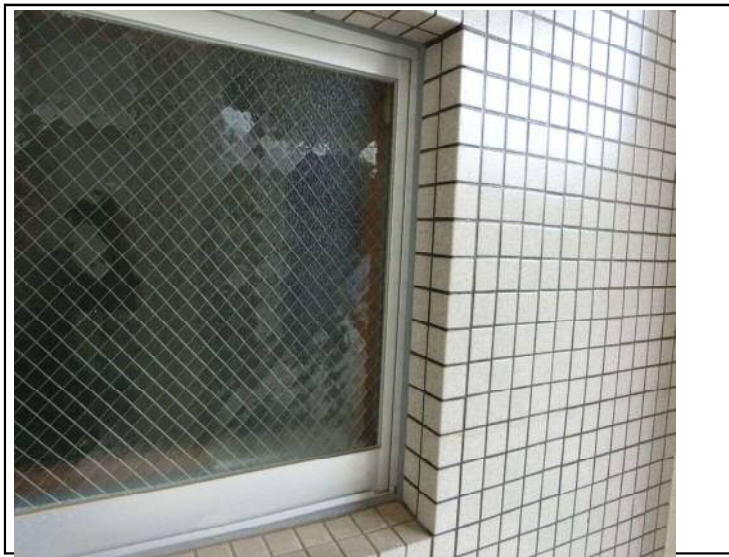
部 位		特 記 を 要 す る 事 項	劣化度
外 部	屋根	平成27年度 防水工事改修済	B→A
	外壁	平成27年度外壁補修済、一部窓角にタイル浮きみられる	B→A
	軒天井・ ひさし下端	エントランス庇裏のアルミスパンドレルの錆あり	B
建物内部		部分的に壁にひびあり	B
構造部		特に問題なし。	B
建築設備		特に問題なし。	B
外 構 等		特に問題なし。	B

写真 No.	3
撮影日	2019/5/31
階	1階
部位	外壁タイル
	窓の角のタイル浮き

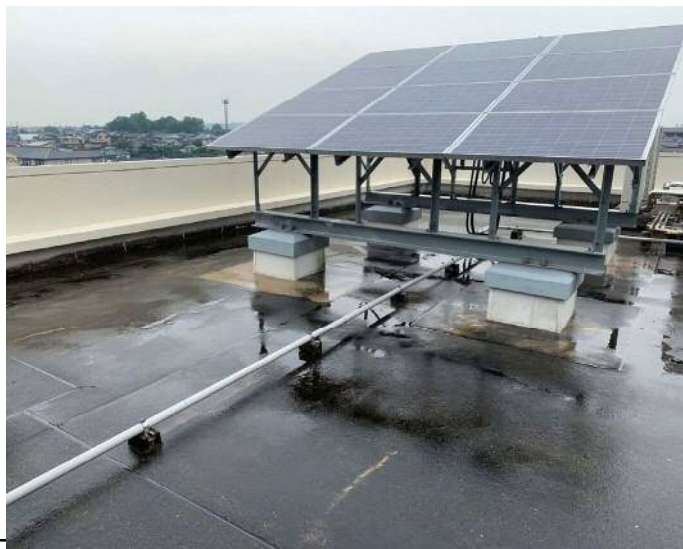
部 位		特 記 を 要 す る 事 項	劣化度
外 部	屋根	防水改修は行われていない。 <span style="color: red;">屋根及び外階段床の防水が必要である。</span>	B→C
	外壁	<span style="color: red;">平成28年度に外壁雨漏りの改修を実施 窓面でのシーリング材の劣化がみられる</span>	B
	軒天井・ ひさし下端	特に問題なし。	B
建物内部		<span style="color: red;">床タイル、壁紙の剥がれみられる</span>	B→C
構造部		特に問題なし。	B
建築設備		<span style="color: red;">EVの更新が必要な時期にきている</span>	B
外 構 等		特に問題なし。	B

写真 No.	1
撮影日	2019/5/31
階	R階
部位	屋上面
	防水未実施

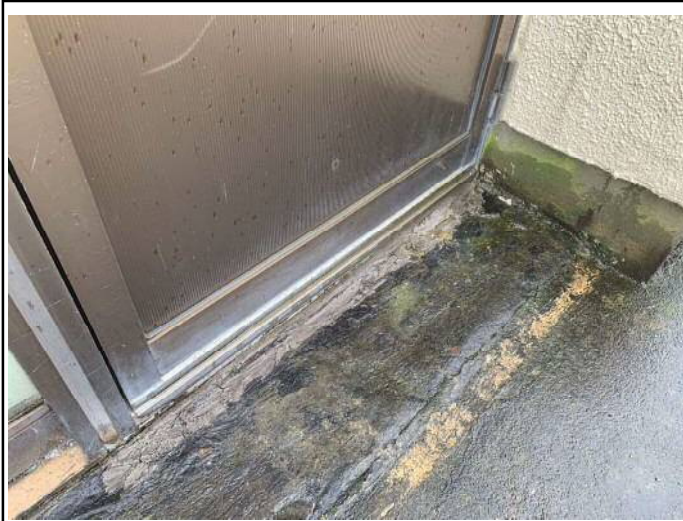
写真 No.	5
撮影日	2019/5/31
階	2階
部位	出入口
	シーリング材の劣化

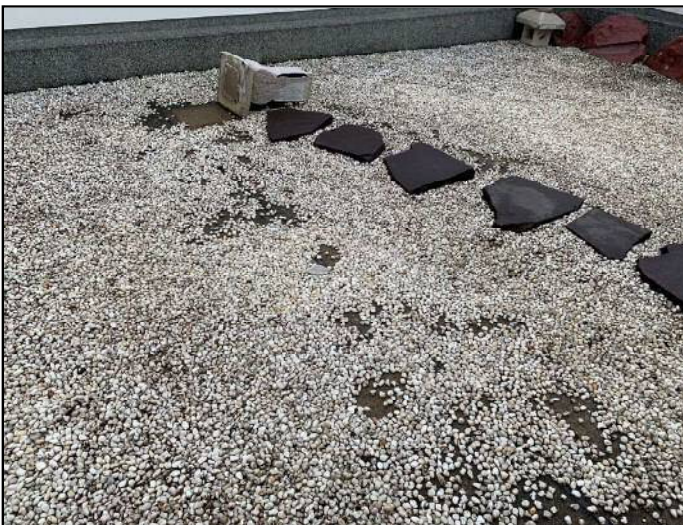
写真 No.	6
撮影日	2019/5/31
階	2階
部位	ベランダ庭園
	防水未実施

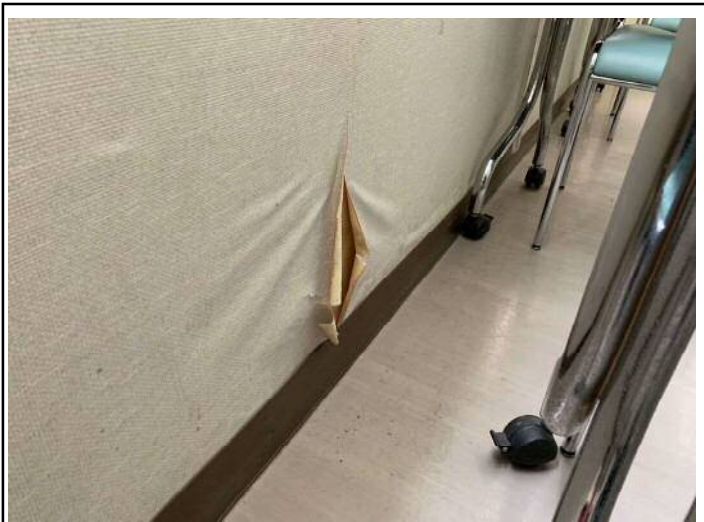
写真 No.	8
撮影日	219/5/31
階 部位	2階 壁面
	会議室壁紙剥がれ

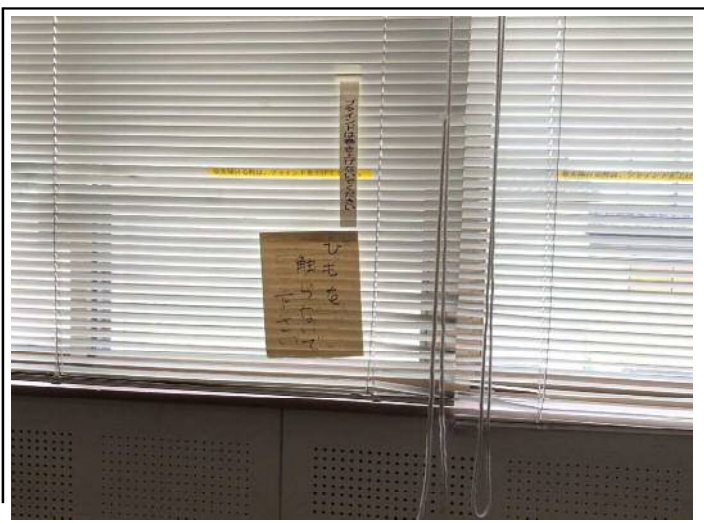
写真 No.	9
撮影日	219/5/31
階 部位	窓面
	ブラインド劣化、開閉せず

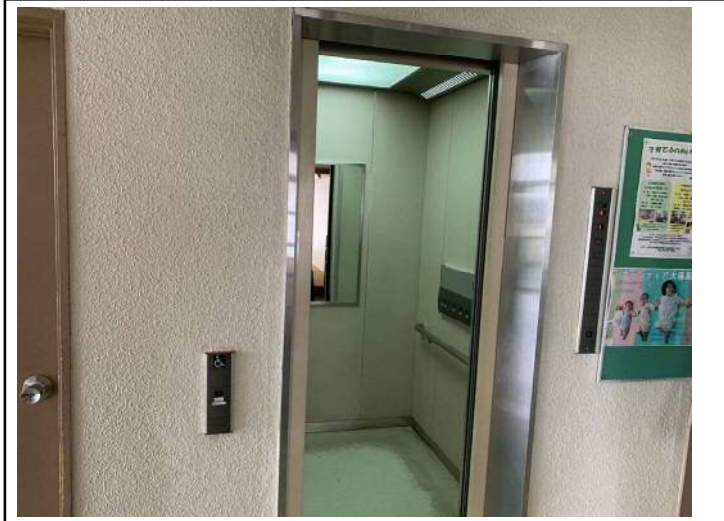
写真 No.	10
撮影日	219/5/31
階	2階
部位	EV
	旧式で交換部品なし

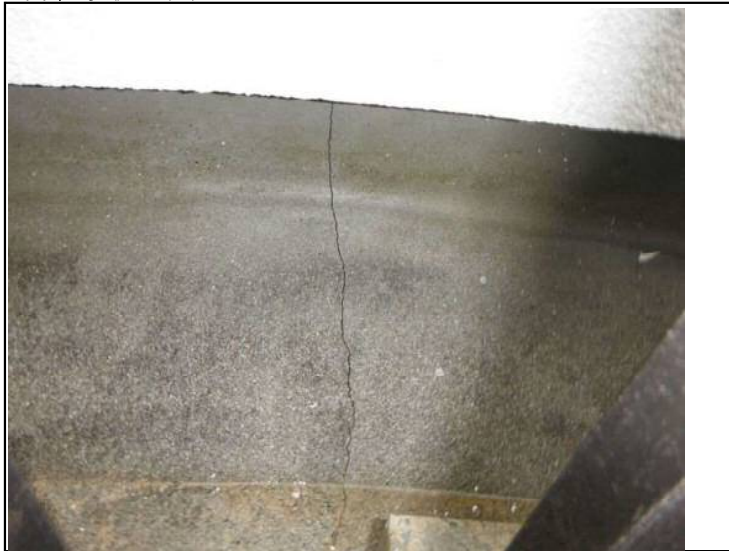
部 位		特 記 を 要 す る 事 項	劣化度
外 部	屋根	屋根防水は修繕が行われていない。計画的な修繕の検討が必要である。	B
	外壁	外壁改修は竣工したばかりであり、問題なし。	A
	軒天井・ ひさし下端	特に問題なし。	A
建物内部		各部屋で、壁クロスの剥がれが進行している。	C
構造部		特に問題なし。	B
建築設備		特に問題なし。	B
外 構 等		特に問題なし。	B

写真 No.	1
撮影日	2014/5/12
階	R階
部位	防水状況
	未改修

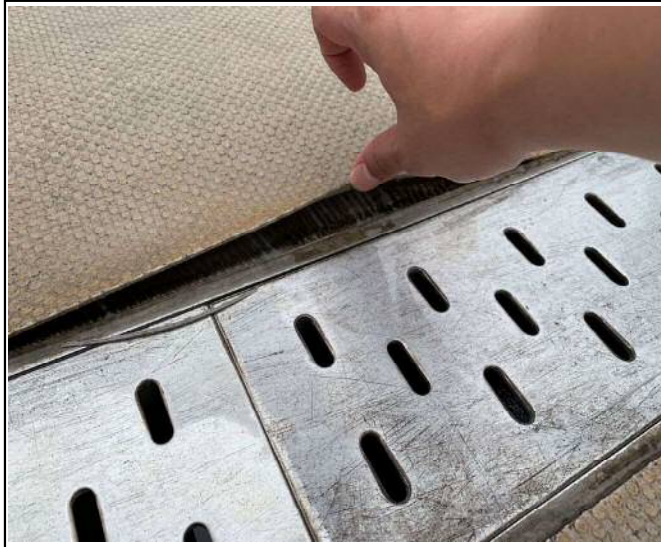
部 位		特 記 を 要 す る 事 項	劣化度
外 部	屋根	ベランダ、屋根防水済 体育館とをつなぐ渡り廊下の防水シートに剥がれあり	C→B
	外壁	H28年度、外壁補修工事済 2階ロビー南面から漏水あり、原因究明のための本格的調査が必要	C→B
	軒天井・ ひさし下端	特に問題なし。	C→B
建物内部		特に問題なし。	B
構造部		特に問題なし。	A
建築設備		体育館の照明昇降機3か所故障	B→C
外 構 等		特に問題なし。	B

写真 No.	1
撮影日	2019/5/31
階	2階
部位	渡り廊下
	防水シートに剥がれ

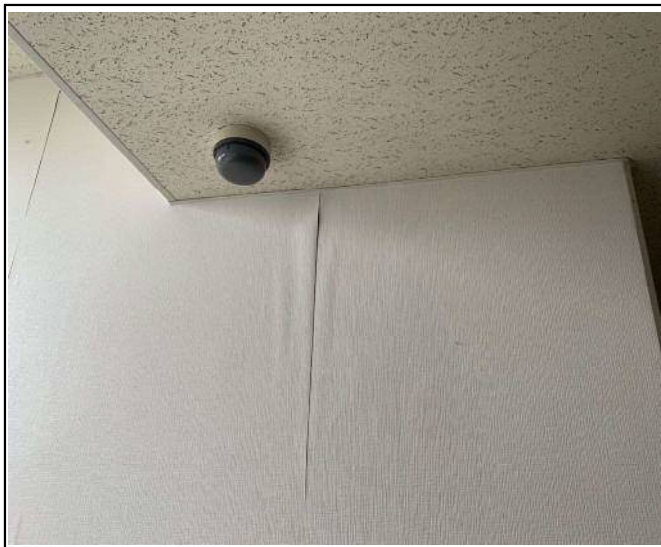
写真 No.	2
撮影日	2019/5/31
階	2階
部位	内壁
	壁紙の剥がれ

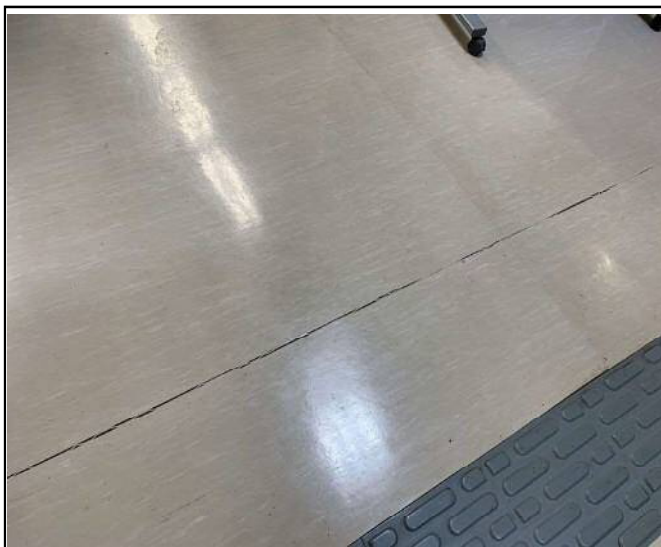
写真 No.	3
撮影日	2019/5/31
階	1階
部位	床
	床シートの剥がれ

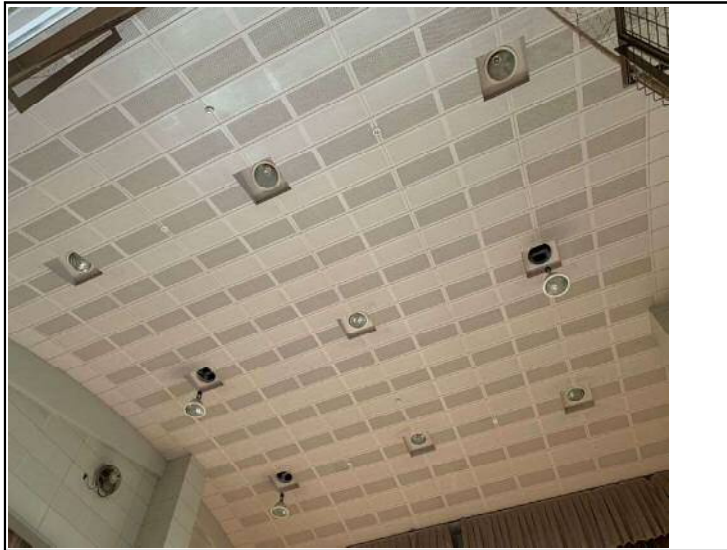
写真 No.	4
撮影日	2019/5/31
階	体育館棟
部位	天井照明器具
	照明昇降機の故障 LED照明の変更が必要

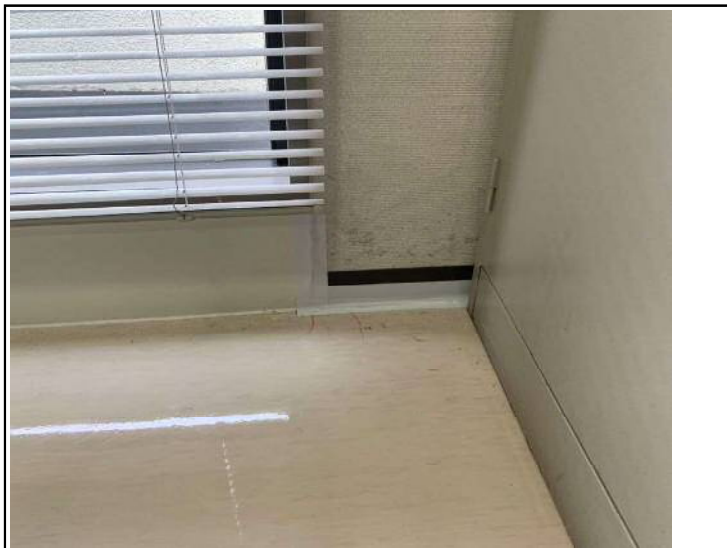
写真 No.	5
撮影日	2019/5/31
階	2階
部位	ロビー
	南面へ雨が打ち付けるとき 雨漏りがある 調査必要

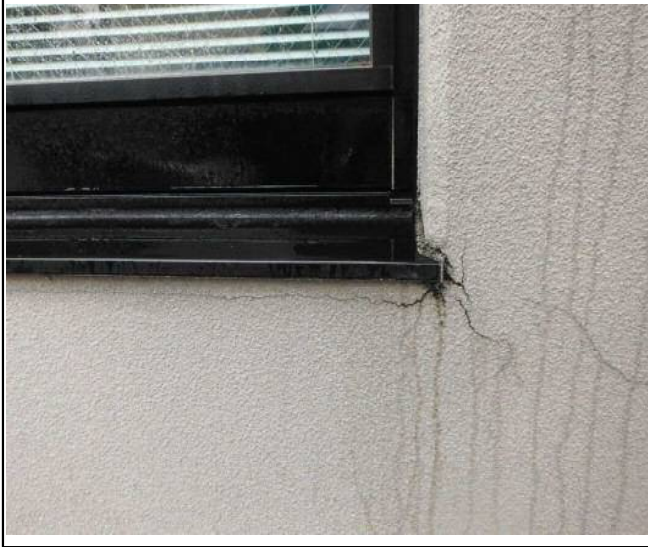
写真 No.	1
撮影日	2014/5/20
階	1階
部位	外壁
	窓回りクラック

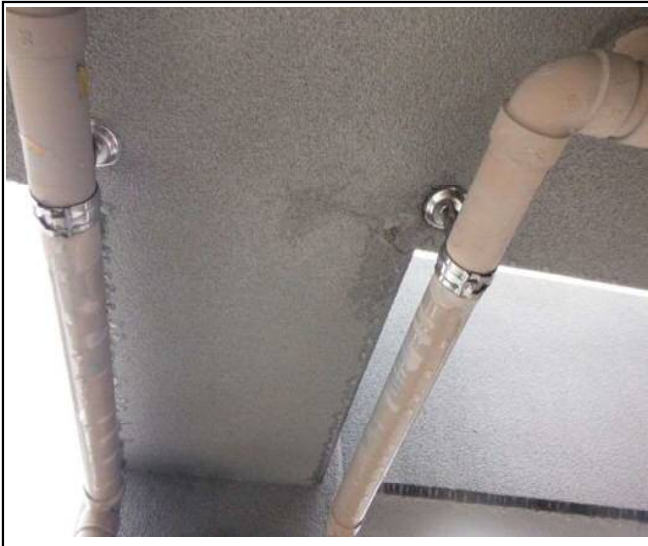
写真 No.	2
撮影日	2014/5/20
階	2階
部位	軒天
	漏水

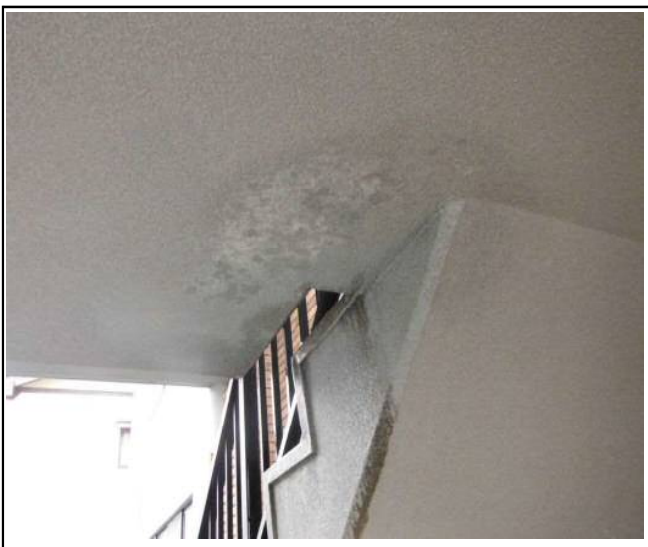
写真 No.	3
撮影日	2014/5/20
階	1階
部位	階段下
	漏水

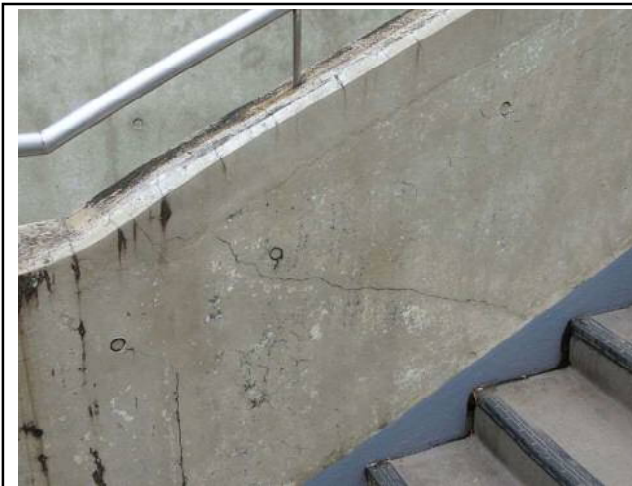
部 位	特 記 を 要 す る 事 項	劣化度	
外 部	屋根	平成28年度に屋根防水改修工事を完了しているが、パラペットの裏側において防水塗装が未実施、また、外階段の防水工事未実施であるため、塗装の劣化が目立つ	C→B
	外壁	平成28年度に外壁改修工事を完了しているが、外階段など一部改修未実施箇所あり。	D→B
	軒天井・ひさし下端	特に問題なし。	B
建物内部	1階部(裏玄関付近)の天井に水漏れ等の跡あり。	B	
構造部	特に問題なし。	B	
建築設備	配管の錆あり。	A→B	
外 構 等	エントランス階段のタイルの剥がれ、浮き、手すりパイプの破損あり。	B→C

写真 No.	5
撮影日	2019/6/7
階	
部位	外階段
	防水塗装の未実施
	壁のひび割れ

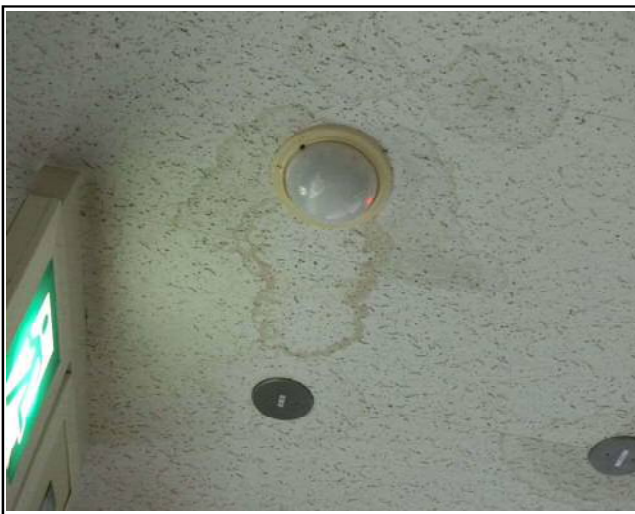
写真 No.	6
撮影日	2019/6/7
階	1階
部位	裏玄関口上部
	漏水跡
	※2階の洗面、浴室から漏れて 来ている可能性あり

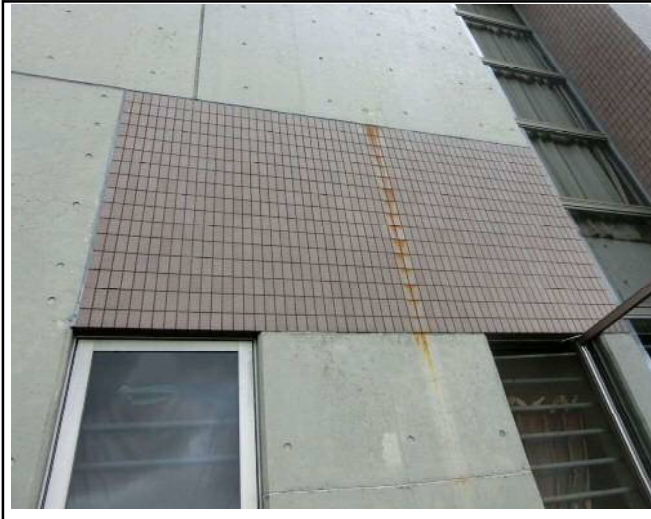
写真 No.	7
撮影日	2019/6/7
階 部位	外壁
	鉄錆の浸み出している

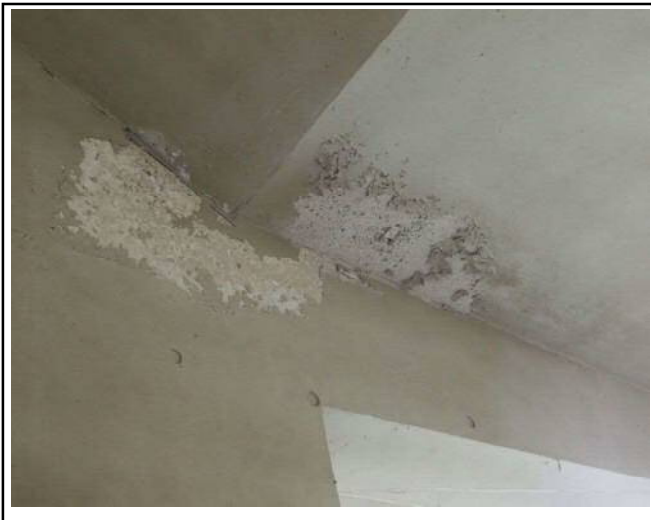
写真 No.	8
撮影日	2019/6/7
階 部位	外階段
	塗装の剥がれ

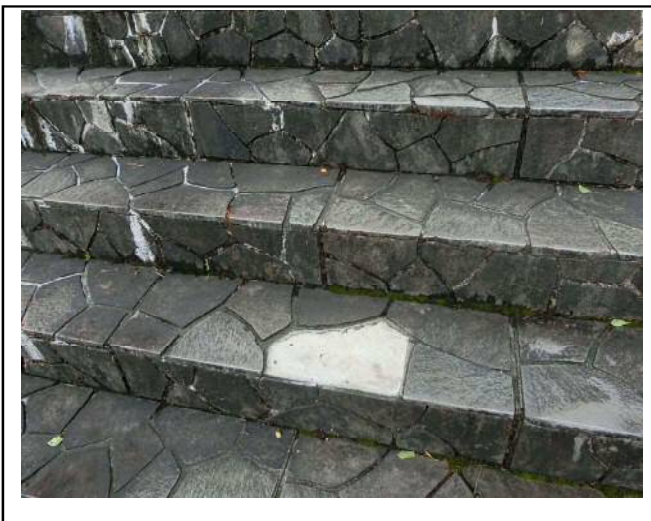
写真 No.	9
撮影日	2019/6/7
階 部位	外構
	階段タイルの剥がれ、他に浮きが多くある。

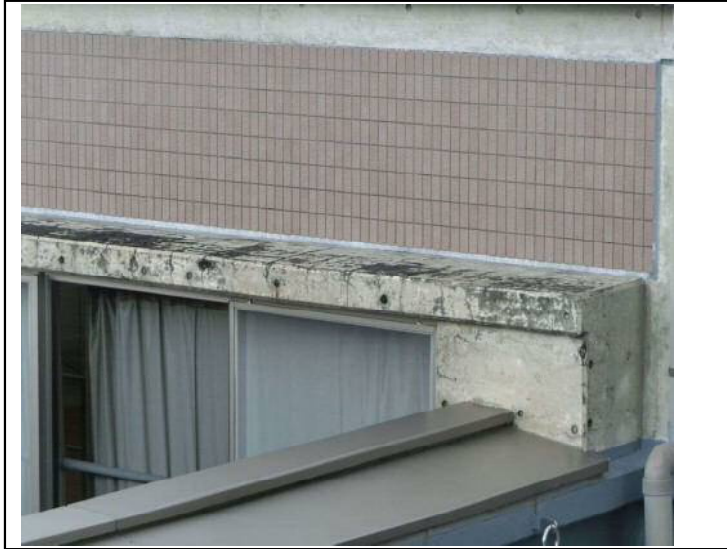
部 位	特 記 を 要 す る 事 項	劣化度	
外 部	屋根	漏水は報告されていないが、屋根の金属板のやや劣化みられる。	C
	外壁	コンクリート打ち放し面のクラックに対して補修済み。 窓枠の上部モルタルのひび割れがある。	C→B
	軒天井・ ひさし下端	特に問題なし。	B
建物内部	裏玄関近くにて漏水がみられる。	B	
構造部	特に問題なし。	B	
建築設備	特に問題なし。	B	
外 構 等	2階調理室の油等の排水が漏れ、屋外桝から臭気がする。	B→C

写真 No.	1
撮影日	2019/6/7
階	
部位	窓底面
	モルタルのひび割れがあり 防水塗装が必要

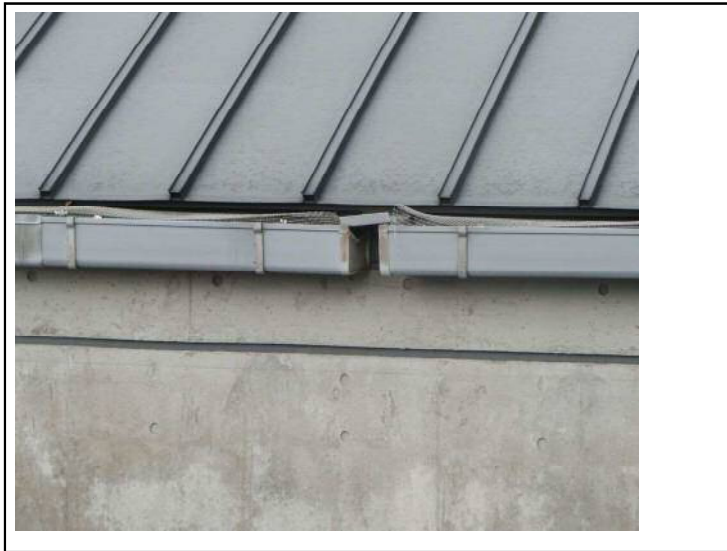
写真 No.	2
撮影日	2019/6/7
階	
部位	屋根面
	塗装、やや劣化

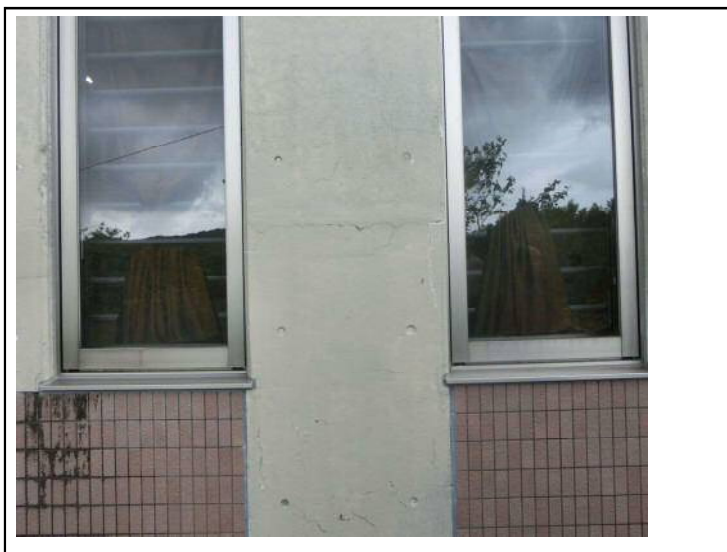
写真 No.	3
撮影日	2019/6/7
階	
部位	外部柱
	横ひび割れ

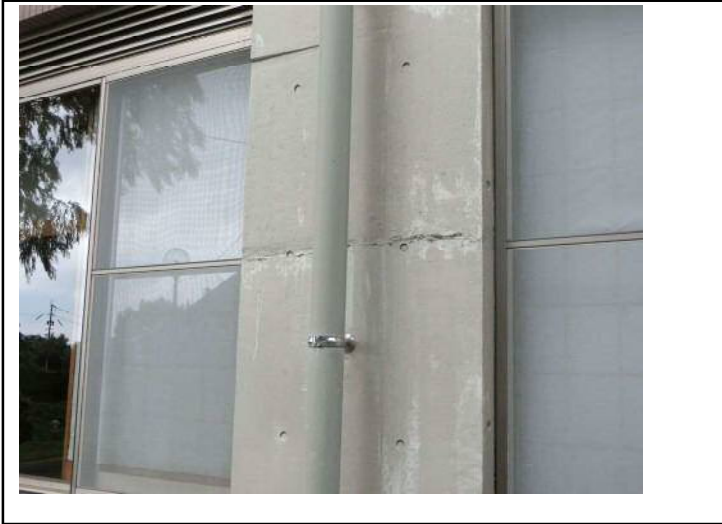
写真 No.	4
撮影日	2019/6/7
階	
部位	外壁柱
	横ひび割れ 補修済

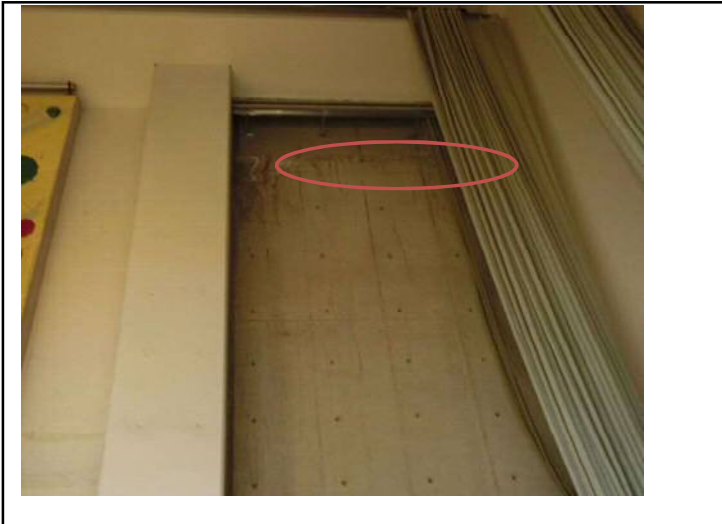
写真 No.	5
撮影日	2019/6/7
階	ステージ
部位	側壁
	ひび割れ
	※熊本地震後出現といわれている

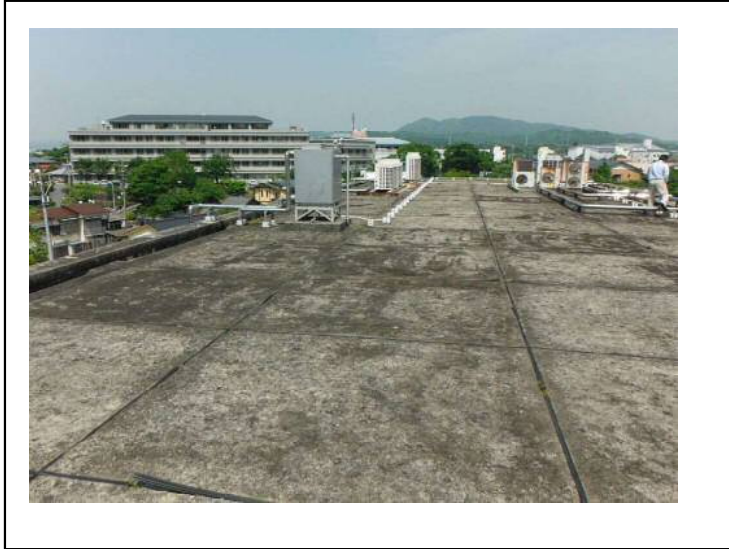
部 位	特 記 を 要 す る 事 項	劣化度	
外 部	屋根	屋根の改修は行われていない。漏水は報告されていないが、改修期限を過ぎており補修が必要である。笠木モルタルに浮きがあり、補修が必要。	C
	外壁	外壁はモルタル塗りに塗装が行われているが、モルタル浮きの全面打診等の調査が必要である。	B
	軒天井・ひさし下端	軒天の爆裂が進行している。屋外階段ではコンクリート片の剥落が見られる。危険な状態である。	D
建物内部	特に問題なし。	B	
構造部	耐震診断が行われていない。	D	
建築設備	特に問題なし。	A	
外 構 等	ブロック塀の耐震対策が行われていない。ブロック自体の劣化が進行している。	D

写真 No.	1
撮影日	2014/5/13
階	R階
部位	屋根
	防水状況
	改修無し

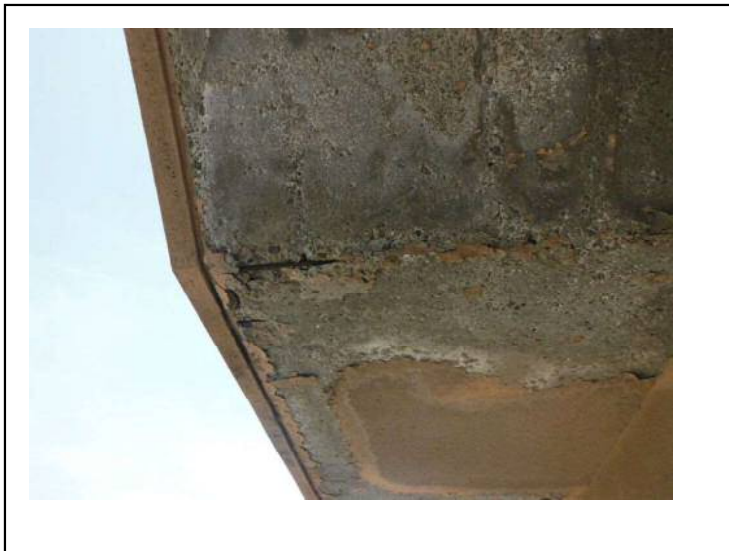
写真 No.	2
撮影日	2014/5/13
階	3階
部位	階段 上裏
	漏水による露筋、爆裂
