17 市民活動等多目的交流施設 計画期間 30 年間 竣工 2013 年 竣工後 6 年(令和元年現在) 1,727㎡ RC造 3階

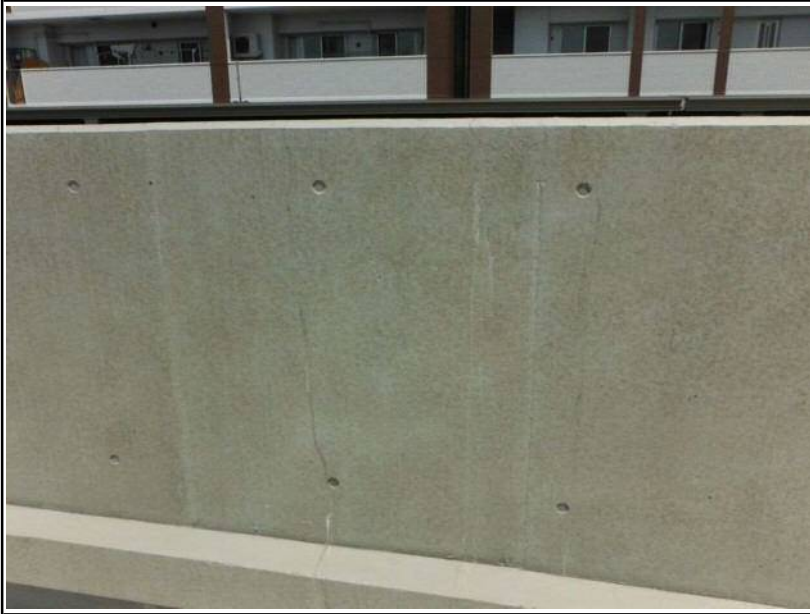
| 写真 No. | 1 |

| 部位 | パラペット 立ち上り |
| | コンクリートクラック |

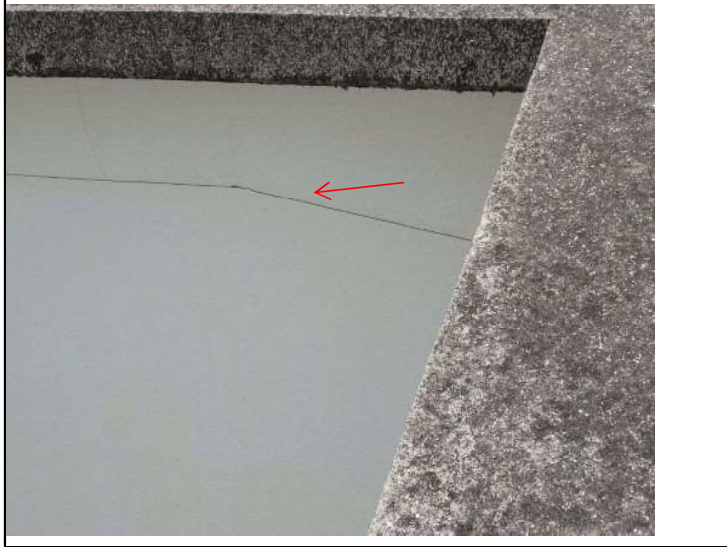
| 写真 No. | 1 |

| 部位 | パラペット側面 |
| | ひび割れあり |

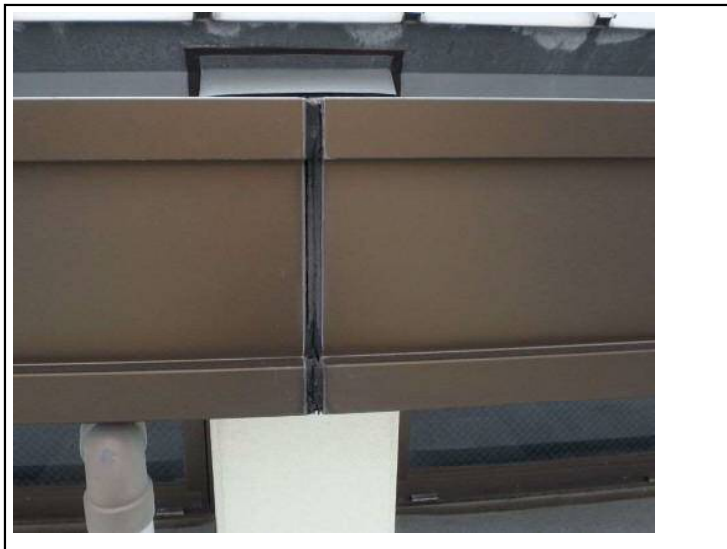
| 写真 No. | 2 |

| | シーリングの劣化 |
| | ヒビあり |

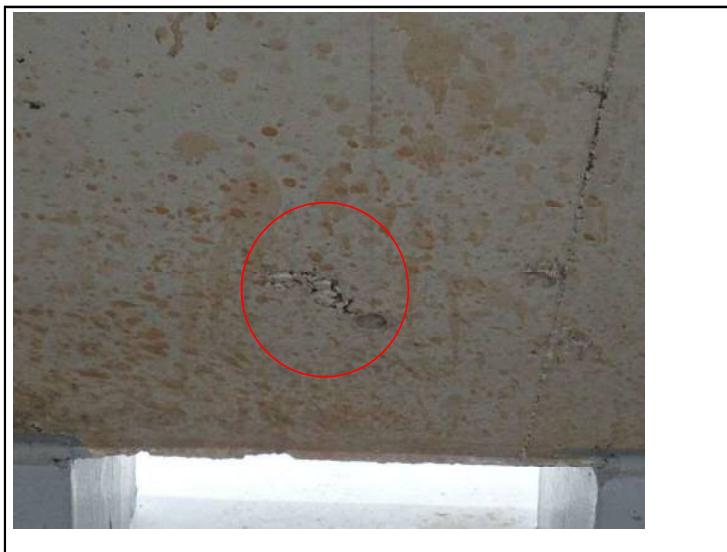
| 写真 No. | 3 |

| 部位 | 工作物台座 |
| | 部分的に爆裂あり |

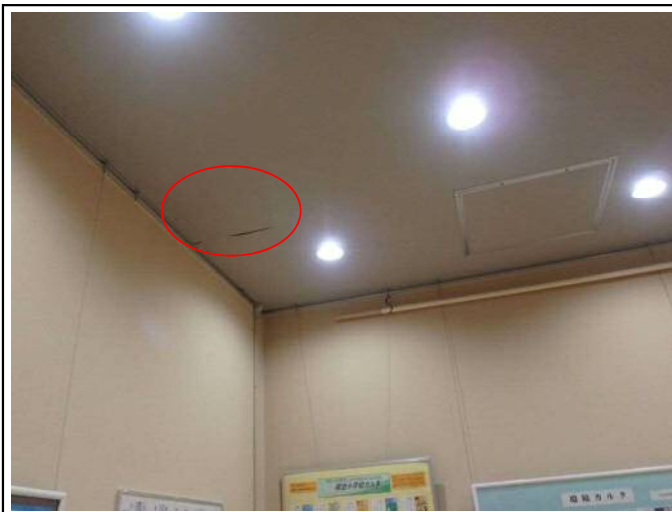
| 写真 No. | 6 |

| 部 位 | 特記を要する事項 | 劣化度 | |
|---|---|---|---|
| 外 部 | 屋根 | 展示室の一部及び図書室の妻側壁から、少量の雨漏りがある。 | C→B |

| 部位 | 展示室天井 |
| | 雨漏りあり |

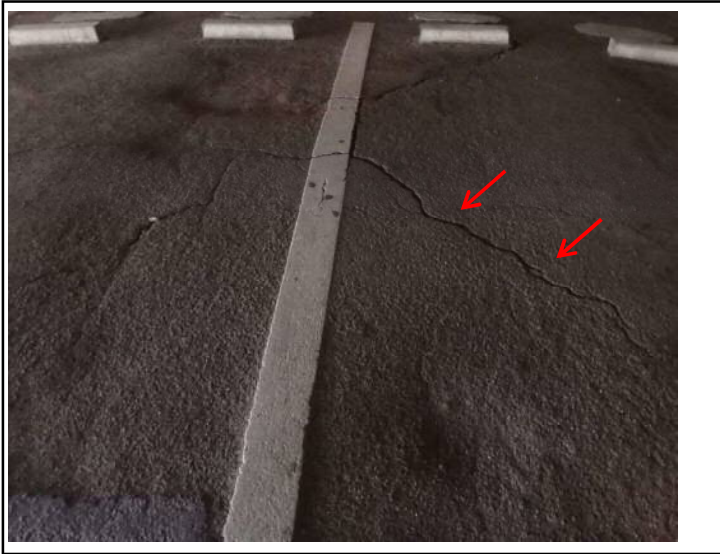
| 写真 No. | 7 |

| 部 位 | 特記を要する事項 | 劣化度 | |
|---|---|---|---|
| 外 構 等 | 駐車場の一部に地盤沈下あり、ひび割れと凹凸あり。 | B | |

| 階 部位 | 1階 駐車場地盤 |
| | 地盤沈下によるひび割れあり |

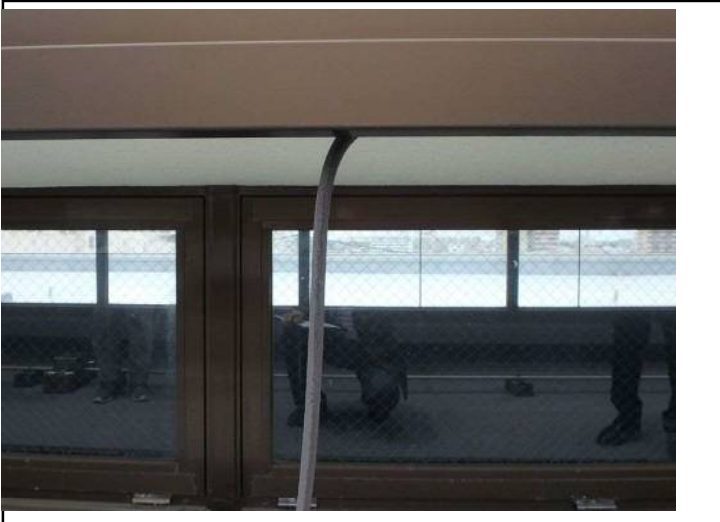
| 写真 No. | 8 |

| 階 部位 | 屋上 天窓 |
| | シーリング材の剥がれ 窓開閉できない |

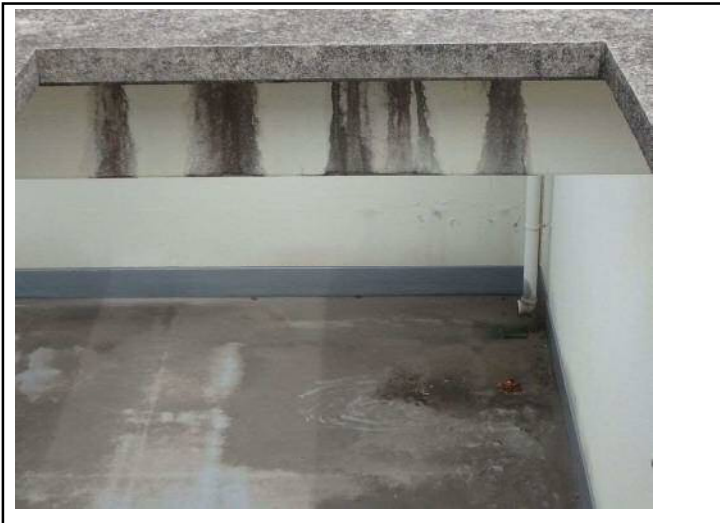
| 写真 No. | 9 |

| | 壁面の雨漏り跡 |

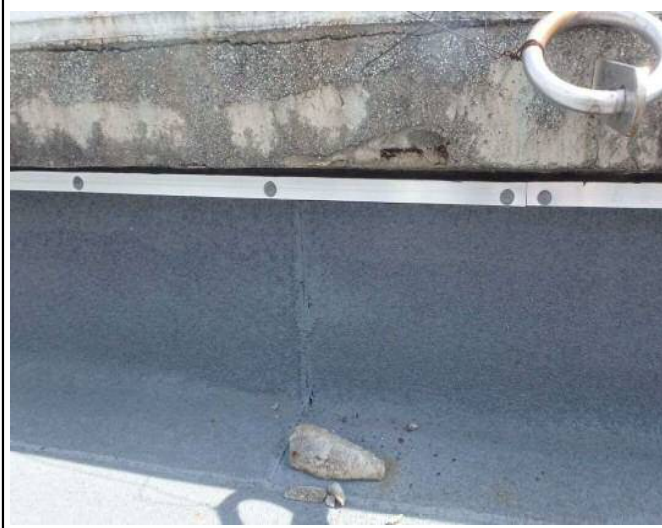
| 写真 No. | 1 |

| | H29年度改修済み |
| | パラペット側面、防水塗装未整備 コンクリート爆裂あり |

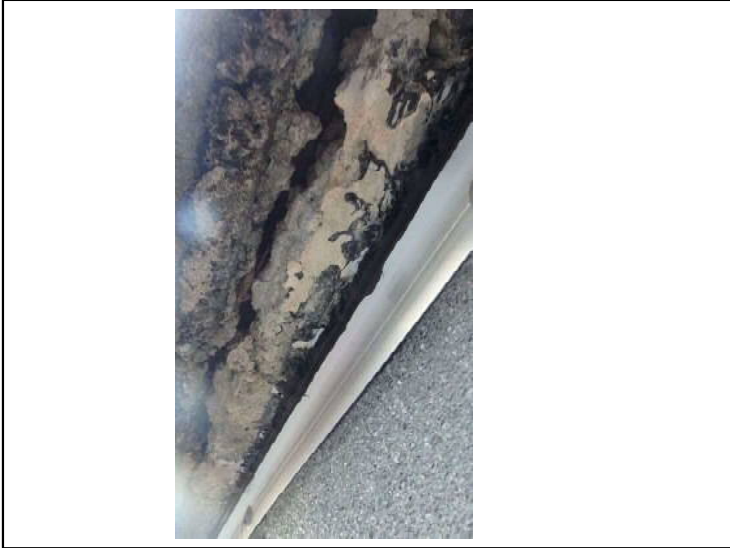
| 写真 No. | 2 |

| 部位 | 屋根防水 |
| | パラペット裏 防水未整備 劣化進行している |

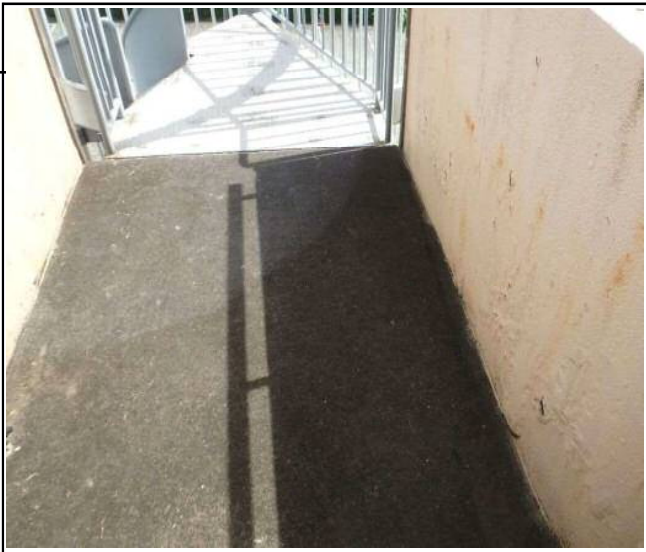
| 写真 No. | 3 |

| 部位 | 外部階段 踊り場放水塗装未実施 側壁面の塗装劣化 |

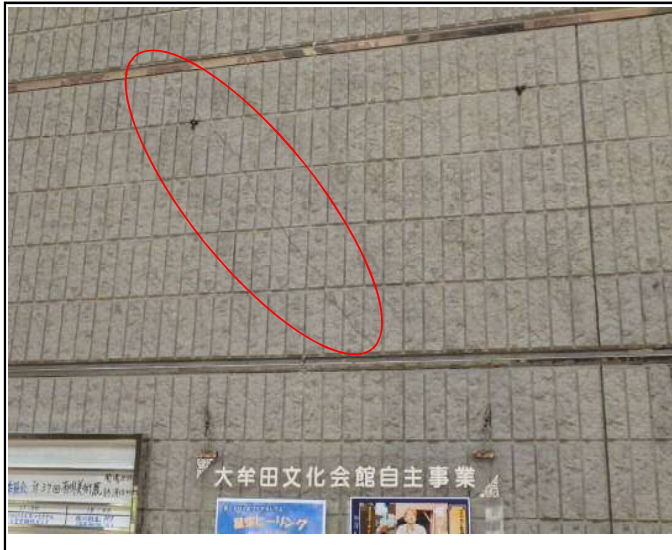
| 写真 No. | 4 |

| 部位 | ホール壁面 |
| | タイル亀裂あり |

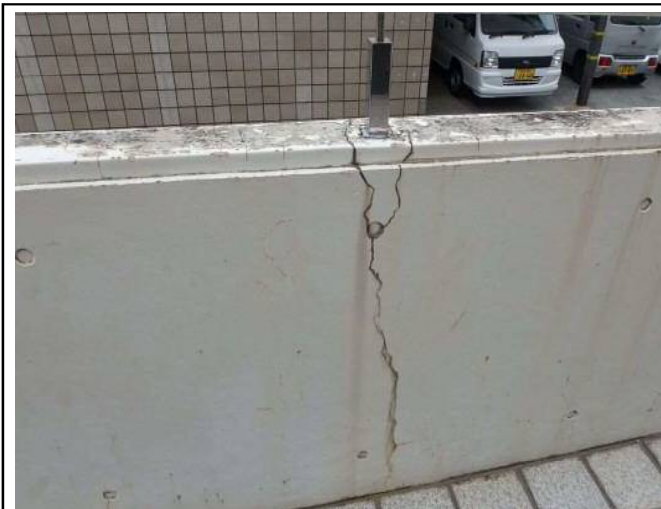
| 写真 No. | 8 |

| 階 部位 | 2階 外通路 |
| | 金物手すり下端からの亀裂 |

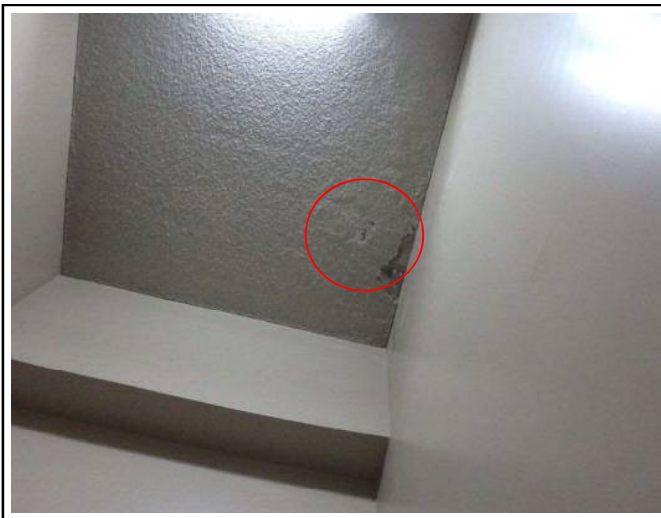
| 写真 No. | 9 |

| 階 部位 | 2階 内部 |
| | 階段室 雨漏り |

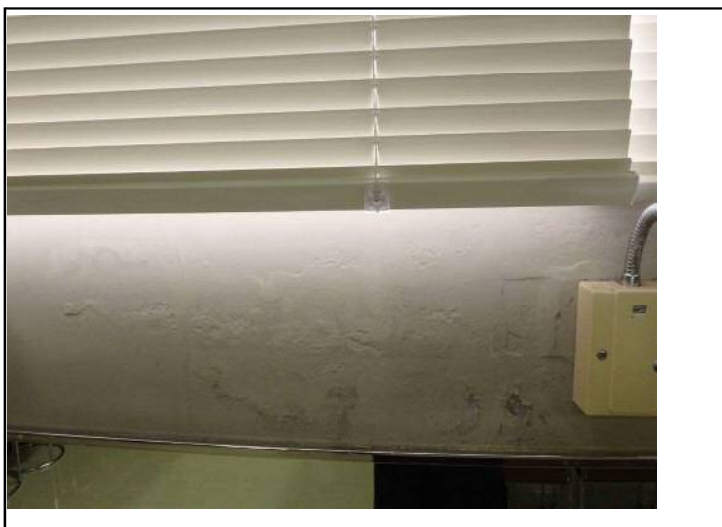
| 写真 No. | 12 |

| 階 部位 | 1階 内部 |
| | 楽屋雨漏り |

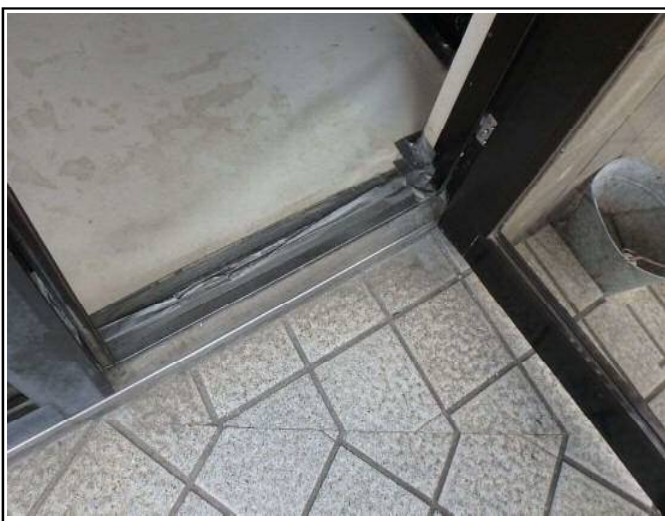
| 写真 No. | 15 |

| 階 部位 | 1階 楽屋通用口 |
| | シーリングの劣化 |

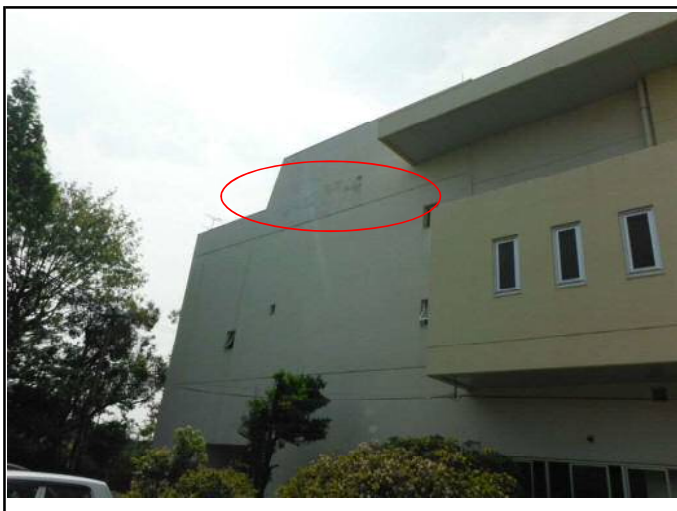
| 写真 No. | 3 |

| 部 位 | 特 記 を 要 す る 事 項 | 劣化度 | |
|---|---|--|---|
| | 外壁 | 前回の改修から20年近くなり、劣化が進行している。塗膜への浸水により剥離が目立っている。 | C |

| 部位 | 外壁 |
| | 塗膜劣化 浸水による膨れ |

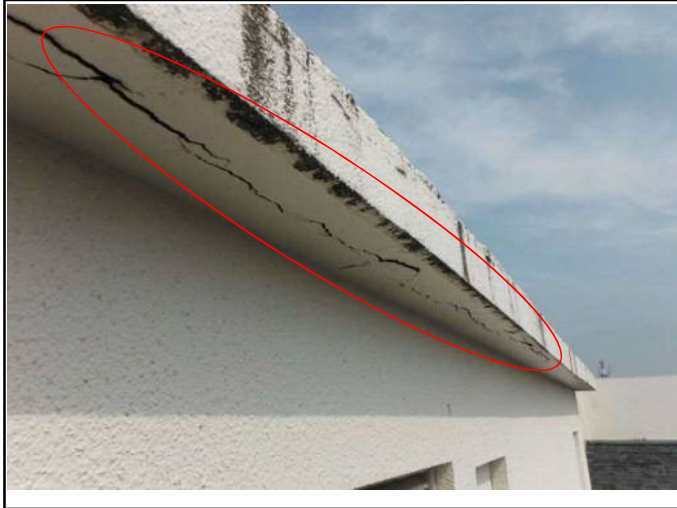
| 写真 No. | 4 |

| 部 位 | 特 記 を 要 す る 事 項 | 劣化度 | |
|---|---|--|---|
| | 軒天井・ひさし下端 | コンクリート躯体の劣化により、コンクリート片の剥落が多数発生している。危険であり、早急な補修が必要である。 | D |

| 部位 | 庇 |
| | コンクリート爆裂 |

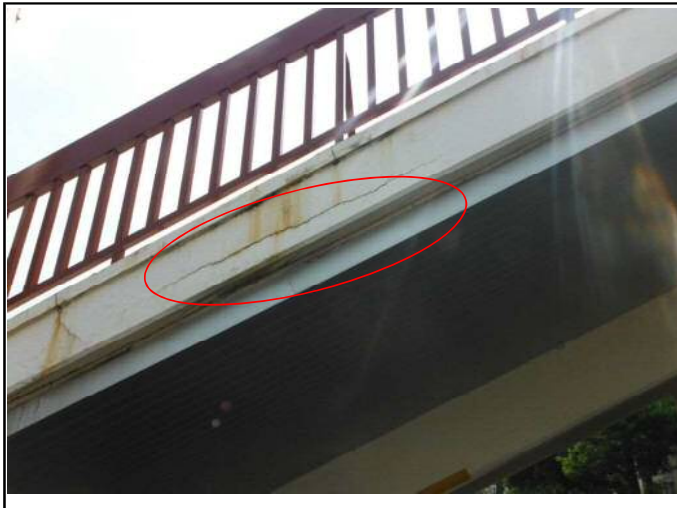
| 写真 No. | 5 |

| 部位 | 手すり下 |
| | コンクリート爆裂 |

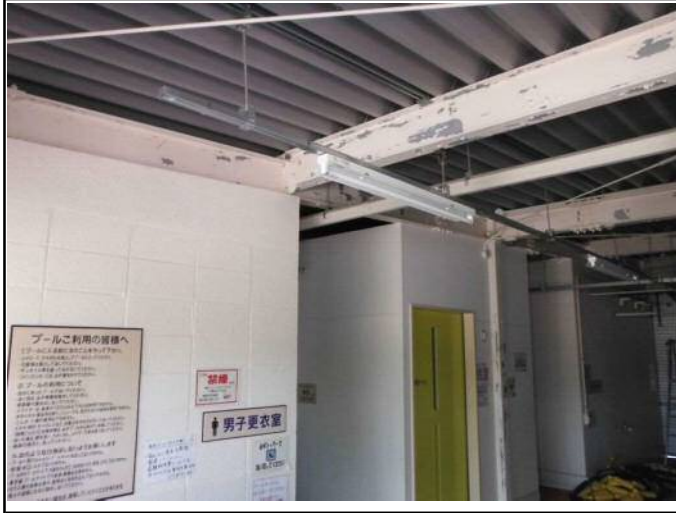
| 写真 No. | 1 |

| 部 位 | | 特 記 を 要 す る 事 項 | 劣化度 |
|---|---|---|---|
| 建物内部 | | 鉄骨の塗装が剥離している。 | B |

| 部位 | 内部鉄骨 塗装剥がれ |

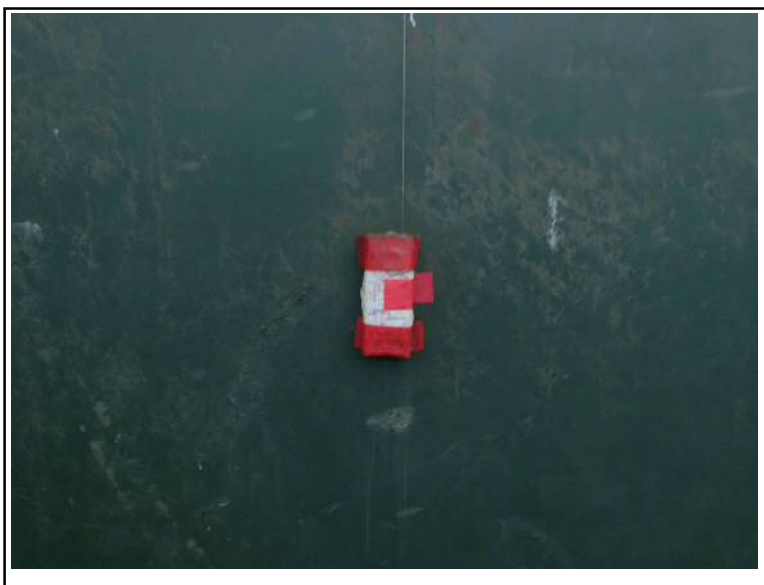
| 写真 No. | 3 |

| 部 位 | 特記を要する事項 | 劣化度 | |
|---|--|---|---|
| 建築設備 | 地下の排煙窓がスイッチ故障により開閉できない。 | A→B | |

| | 排煙窓のスイッチ |
| | 故障で使用できない |

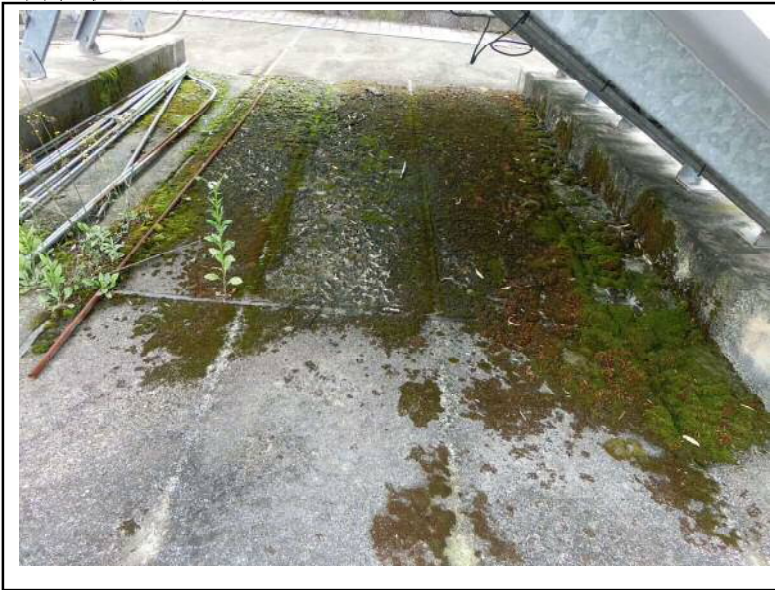
| 写真 No. | 1 |

| 部位 | 屋上面 |
| | 防水の劣化、清掃不十分のため 土が溜まっている |

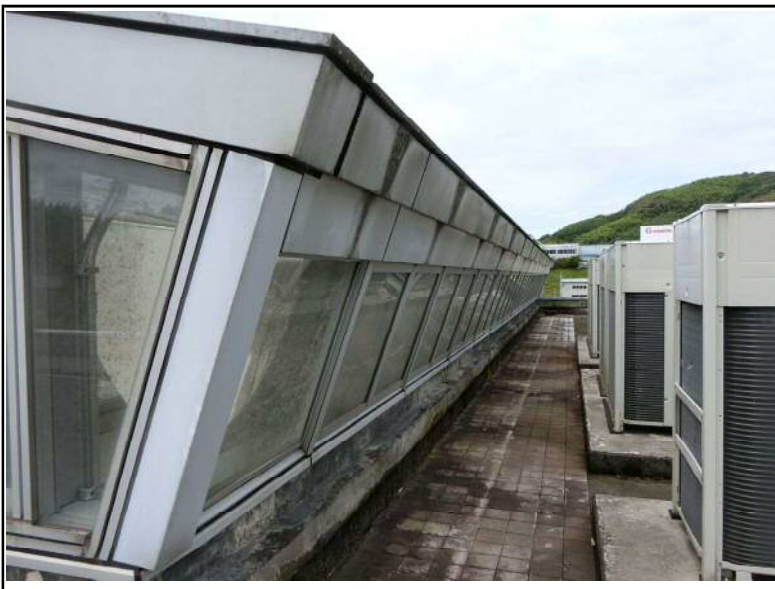
| 写真 No. | 2 |

| 部位 | 機械の故障により窓開閉できる 夏は室内温度50度近くなる |

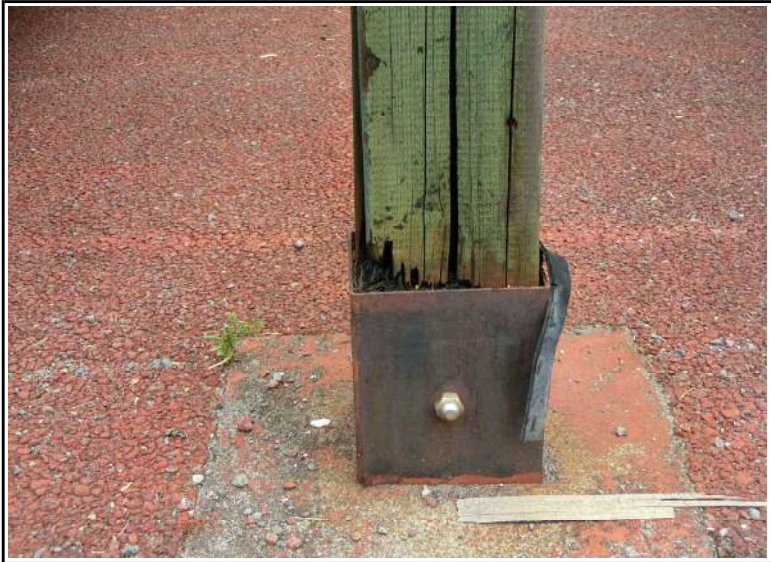
| 写真 No. | 7 |

| 部位 | 外の付属施設 |
| | 柱下部が腐食 |

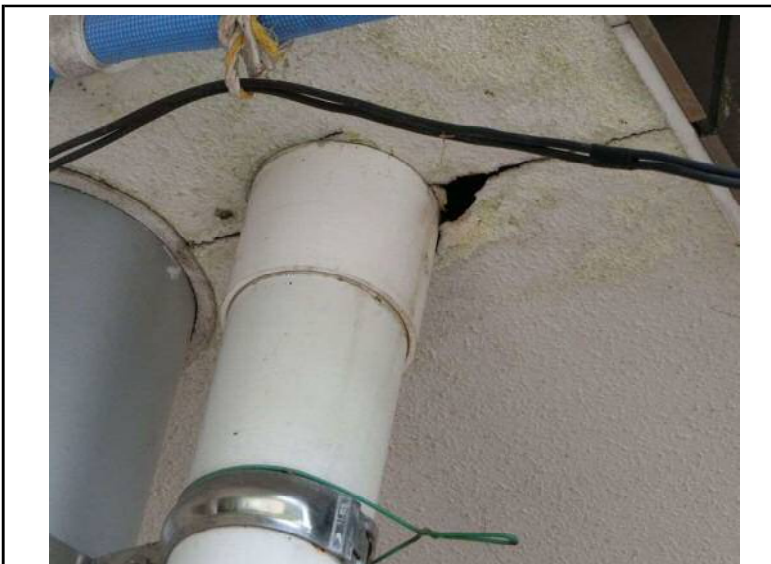
| 写真 No. | 8 |

| 部 位 | 特記を要する事項 | 劣化度 |
|---|---|---|
| 外 構 等 | 雨水の排水管が詰まっており、多くの箇所で雨漏れがみられる | B→C |

| 部位 | 裏出口 |
| | 配管の根詰まりによって雨漏りあり |

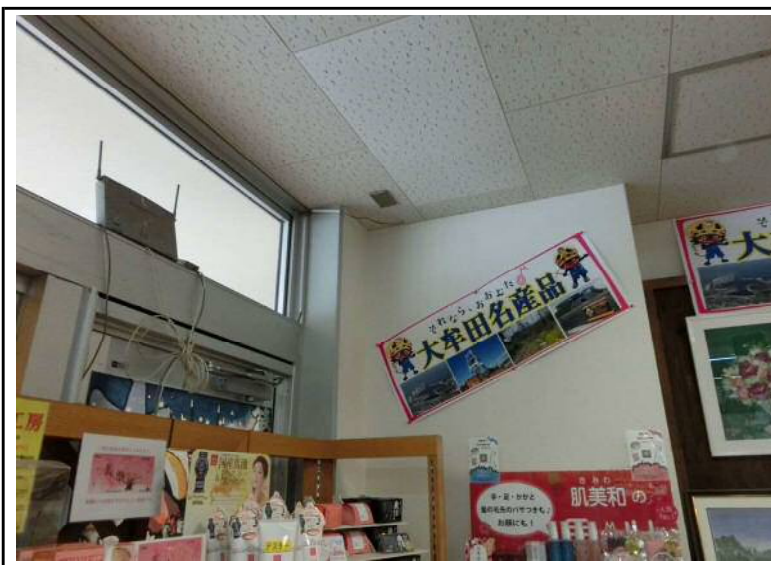
| 写真 No. | 9 |

| | 雨漏りあり |
| | ※配管等の破損が考えられる |

| | ※調査必要 |

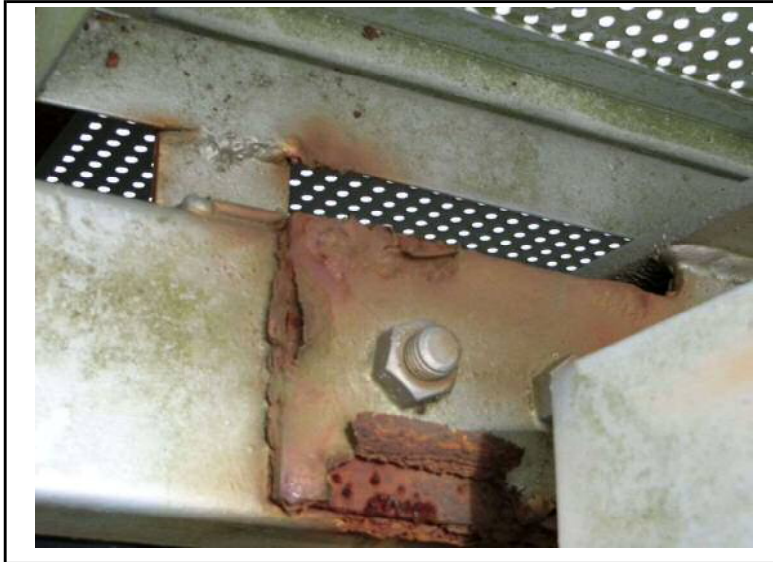
| 写真 No. | 10 |

| 部位 | 床 |
| | ガラス屋根からの雨漏りによってこの床面に雨が溜まる |

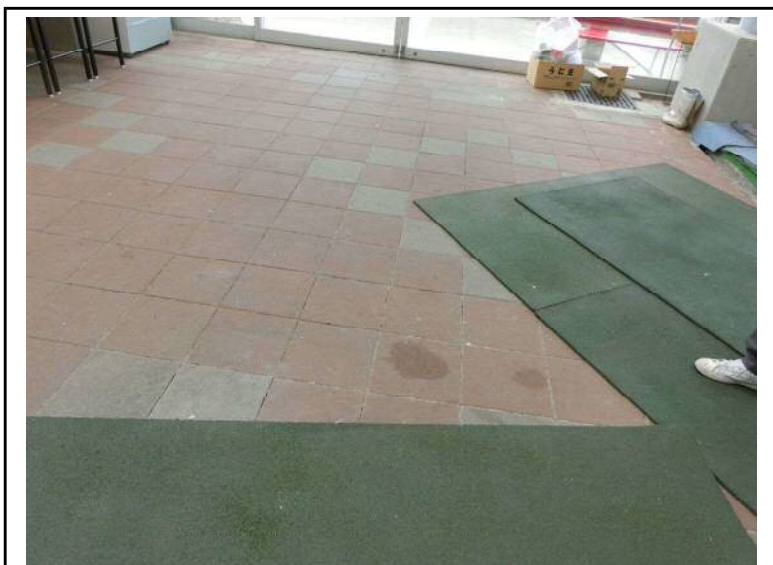
| 写真 No. | 12 |

| | このあたりにガラス屋根からの雨漏りあり |

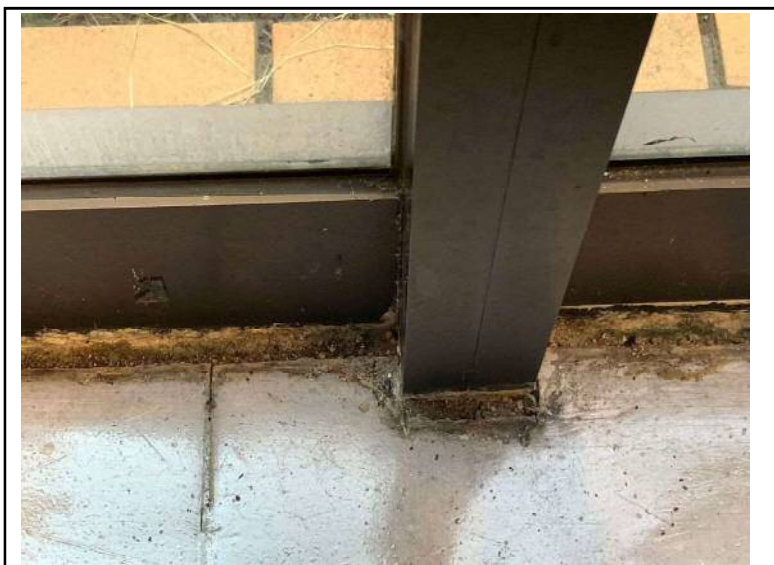
| 写真 No. | 6 |

| 部位 | 窓サッシ |
| | シーリング材の劣化 カビが生えてきている |

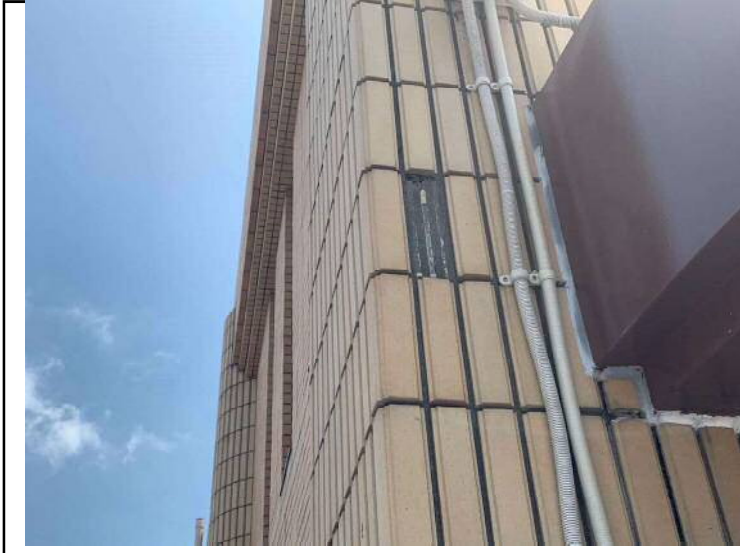
| 写真 No. | 7 |

| | タイルの剥落 |
| | 丸柱のタイル、浮いている頻度が高い |

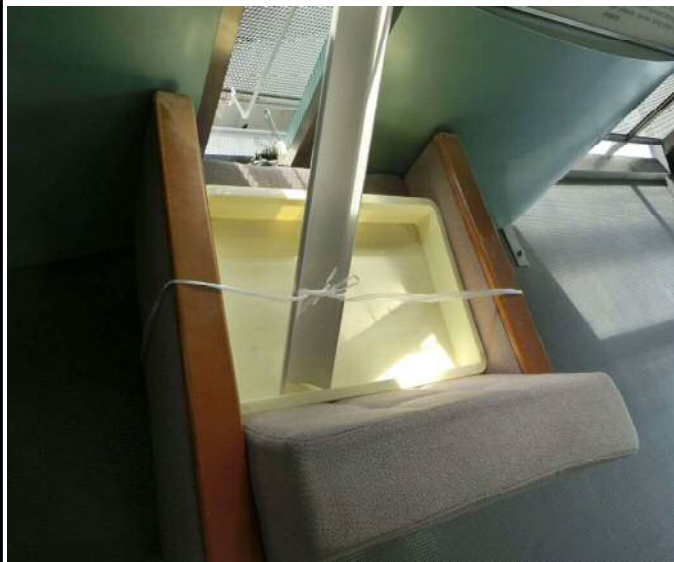
| 写真 No. | 1 |

| 部 位 | | 特 記 を 要 す る 事 項 | 劣化度 |
|---|---|---|---|
| 建物内部 | | 大きな漏水が1か所ある。 | B |

| 部位 | 天井からの雨漏りを桶をつくり 2階で受けている |

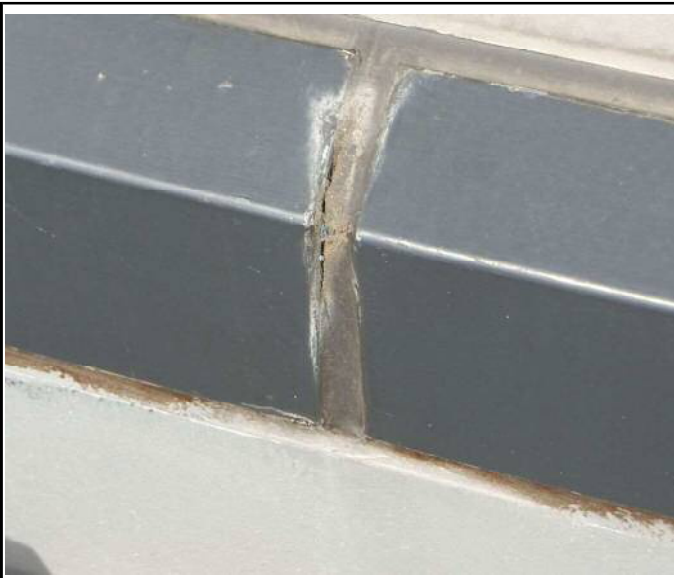
| 写真 No. | 2 |

| 部 位 | | 特 記 を 要 す る 事 項 | 劣化度 |
|---|---|---|---|
| 外 部 | 屋根 | 平成28年度に外壁、屋上防水工事を実施しているが、鉄骨を覆っているアルミ板のつなぎのシーリング材の劣化が一部で見られる。 雨漏りが1か所ある | C→B |

| 部位 | シーリング材の劣化 |

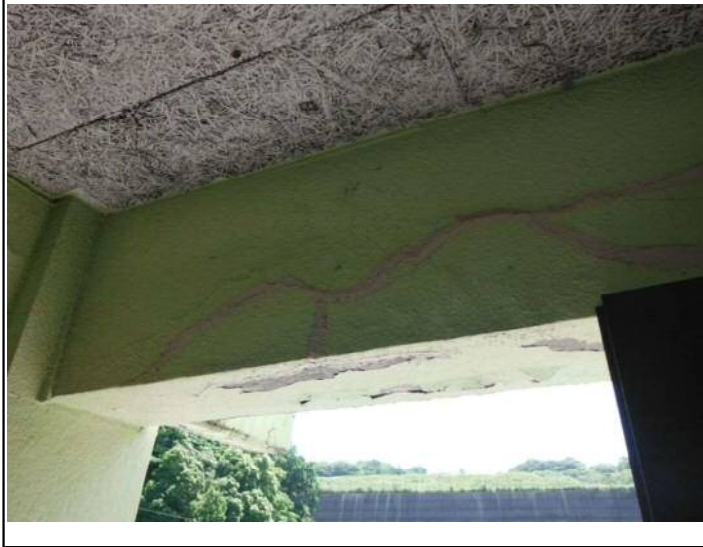
| 写真 No. | 1 |

| 部位 | 塔屋 梁 |
| | クラック 剥落の恐れ |

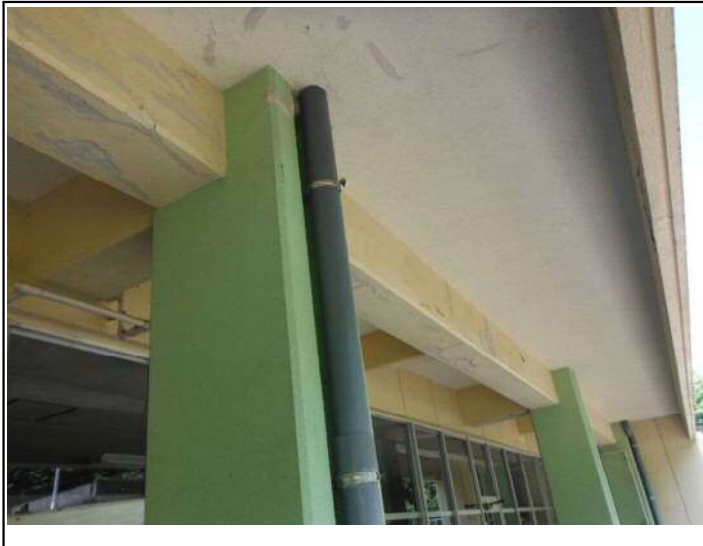
| 写真 No. | 2 |

| 部位 | 梁 |
| | 剥落の恐れ(?) |

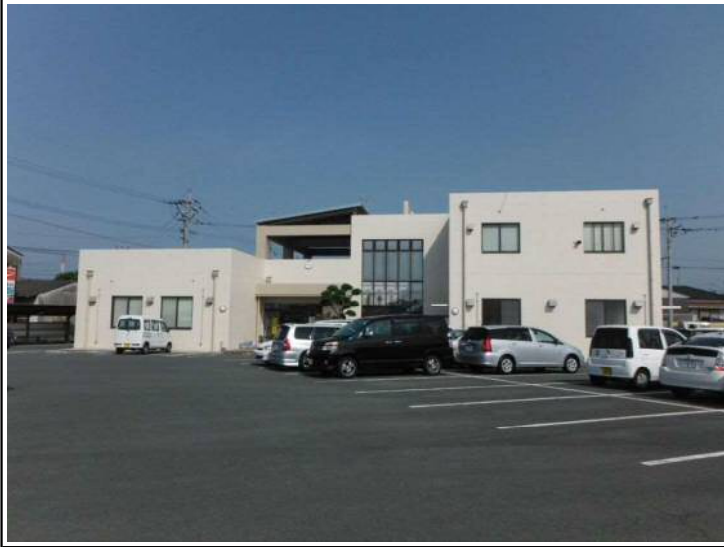
| 写真 No. | 1 |

| 部位 | 屋根 |
| | 亀裂部分、部分補修済み |

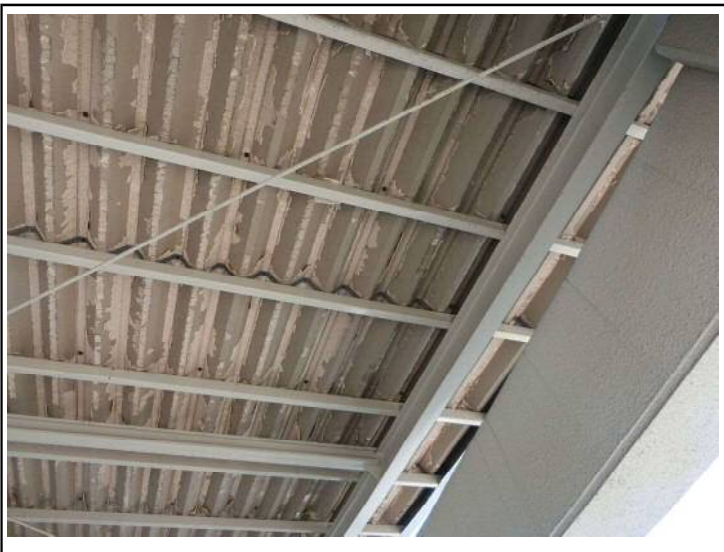
| 写真 No. | 3 |

| 部位 | 庇 |
| | 断熱材の剥がれ |

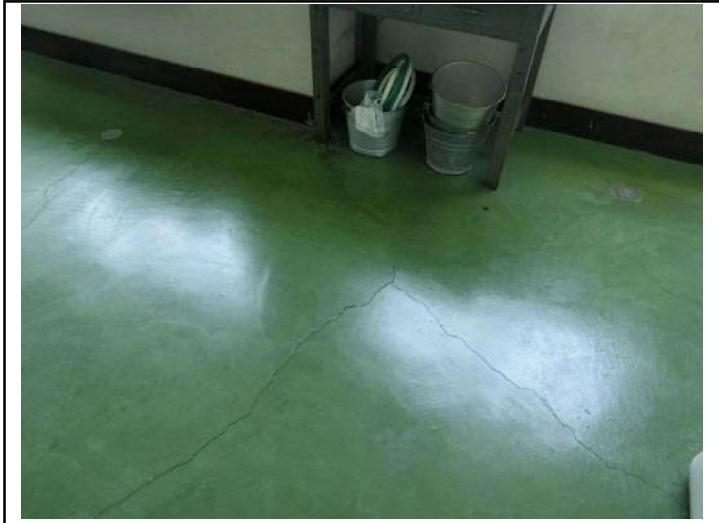
| 写真 No. | 4 |

| 部位 | 洗濯室のひび割れ |

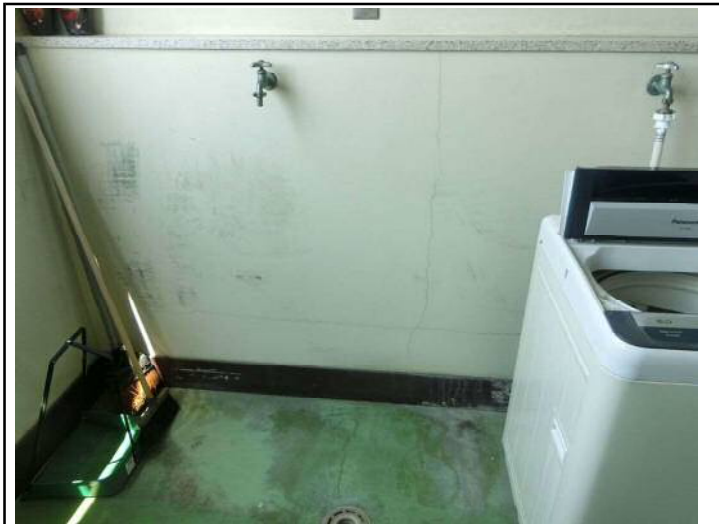
| 写真 No. | 5 |

| 部 位 | 特 記 を 要 す る 事 項 | 劣化度 | |
|---|---|---|---|
| 建物内部 | 平成27年度 内装改修(クロス貼り替え)工事实施済み。 洗濯室からの水漏れが見られ、詳細な調査が必要である。 | C→B | |

| | 排水管からの水漏れあり |

| | ※詳細調査必要 |

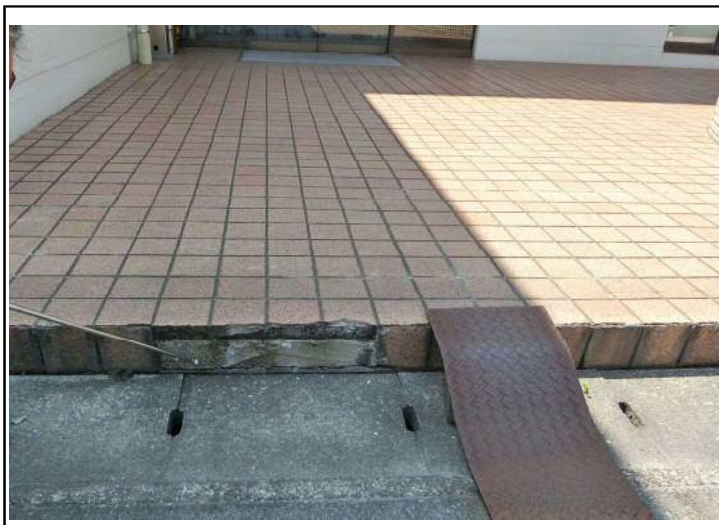
| 写真 No. | 6 |

| 部 位 | 特 記 を 要 す る 事 項 | 劣化度 | |
|---|---|---|---|
| 外 構 等 | 玄関外部のタイルに浮き、剥がれあり。 | A→B | |

| | タイルの剥がれ |
