4 予防保全のための年次計画

33 東部環境センター 計画期間 30 年間 竣工 2002 年 竣工後 17 年(令和元年現在) 大浦町14-10 供給処理施設 7,728㎡ RC造 3階

2. 点検結果

3.劣化状況写真

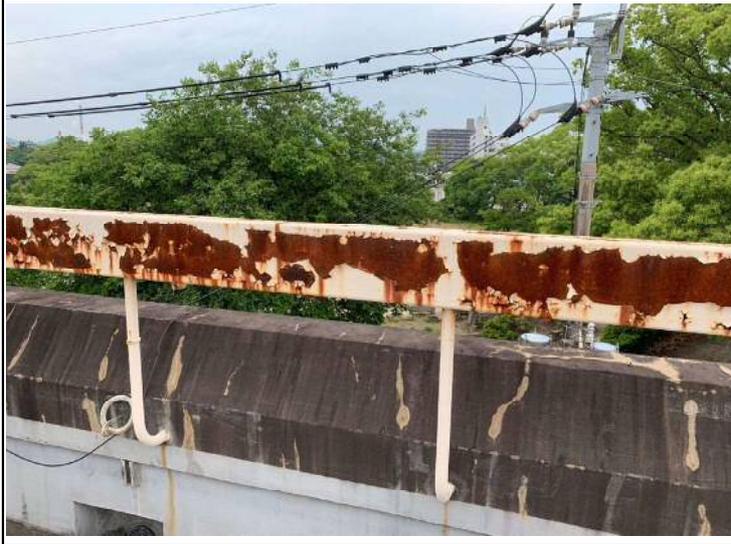
写真 No.	1
撮影日	2019/5/31
階	R階
部位	手すり
	錆

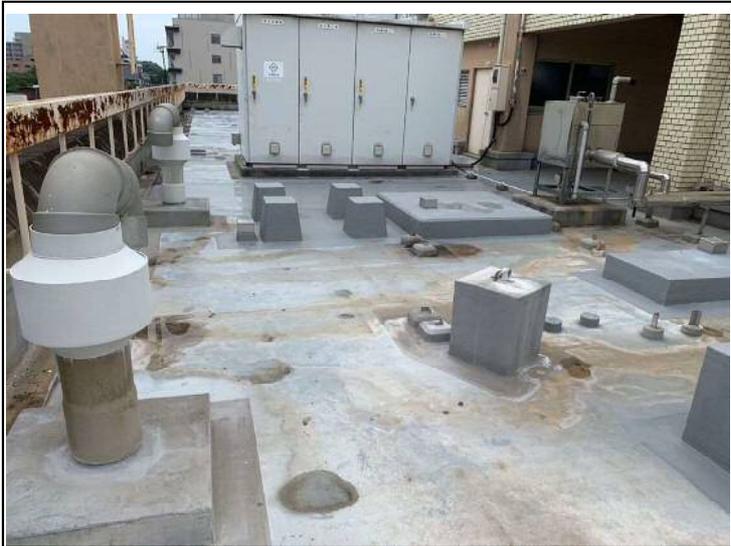
部 位	特記を要する事項	劣化度	
外 部	屋根	平成10年にウレタン防水改修が行われているが、防水の劣化あり。	B→C
	外壁	タイル補修工事が完了している。窓のシーリング材の劣化があり、雨漏りあり。	B→C
	屋外階段	機械室の昇降のための外階段裏側の爆裂あり。	C
建物内部	床シート、壁紙の剥がれあり、南側の部屋の壁の剥がれ目立つ。	B	
構造部	耐震診断の結果、耐震ありと判断。ただし、検査室壁面にひび割れあり。	D→B	
建築設備	洋式トイレ1階の多目的トイレしかない。EVもなく、バリアフリーの点で問題がある。1階ホールが暗く使いにくい。	B→C	
外 構 等	特に問題なし。	B

写真 No.	2
撮影日	2019/5/31
階	R階
部位	屋上屋根面
	H10年に実施された防水シートの劣化

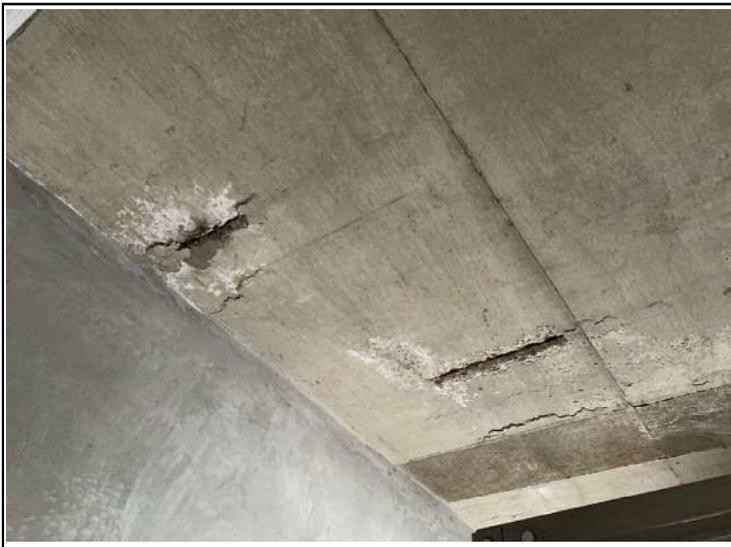
写真 No.	3
撮影日	2019/5/31
階	R階
部位	屋上倉庫
	天井面爆裂

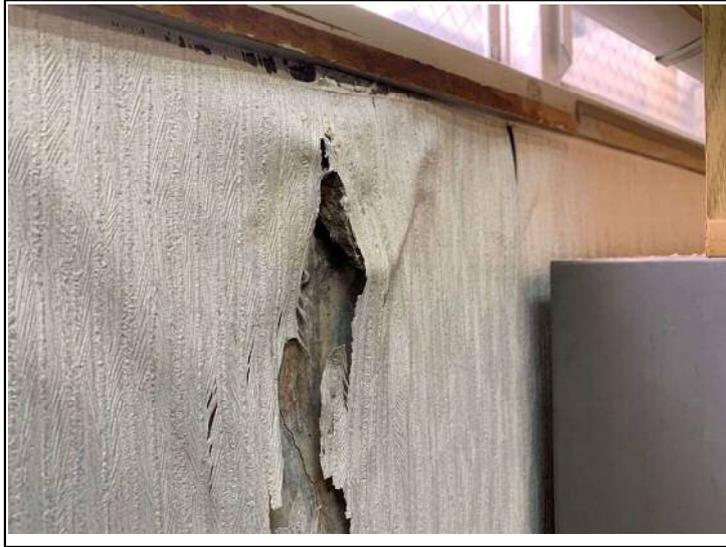
写真 No.	10
撮影日	2019/5/31
階	2階
部位	所長室
	結露による壁紙の剥がれ

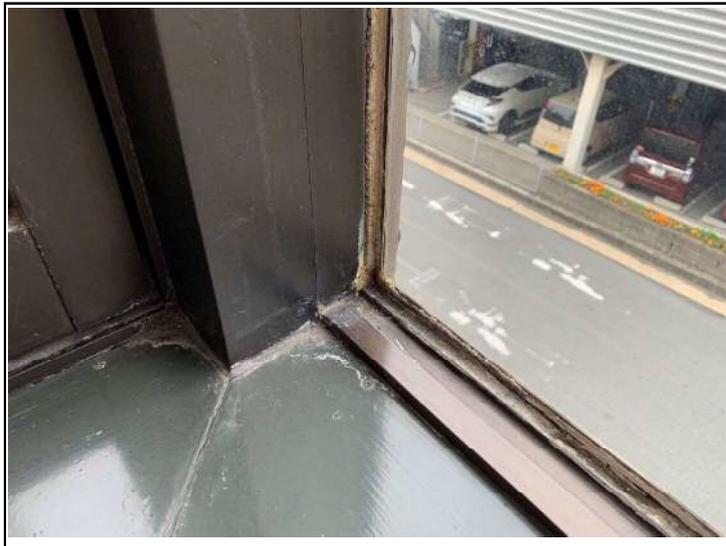
写真 No.	11
撮影日	2019/5/31
階	2階
部位	窓
	シーリング材の劣化

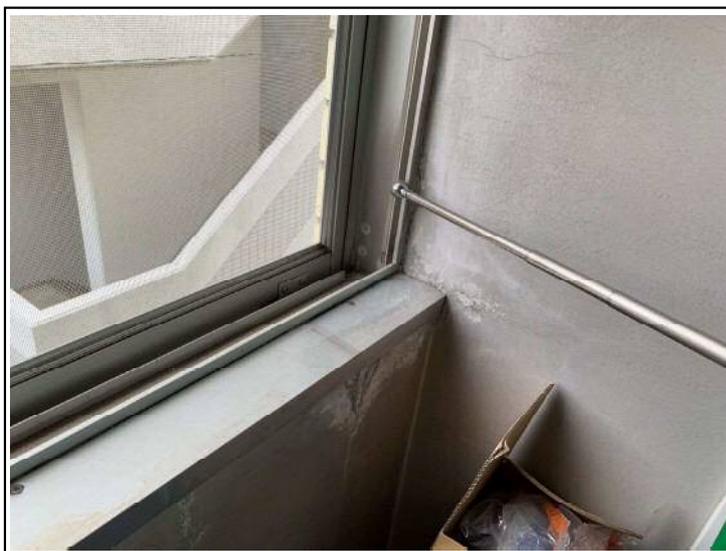
写真 No.	12
撮影日	2019/5/31
階	2階
部位	窓
	窓枠からに雨漏り

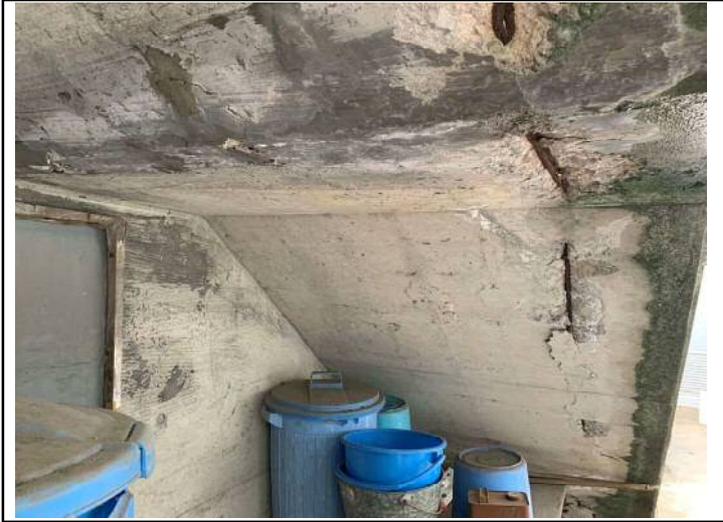
写真 No.	13
撮影日	2019/5/31
階	外階段
部位	裏側
	爆裂

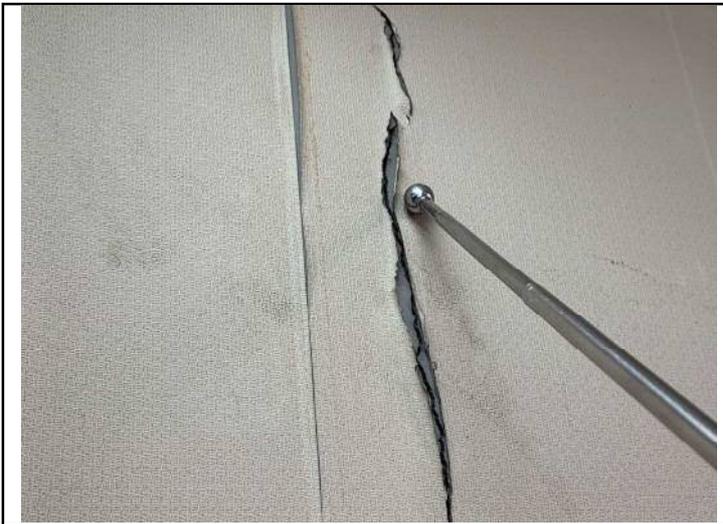
写真 No.	14
撮影日	2019/5/31
階	2階
部位	執務室
	柱と壁との間でのヒビ割れ

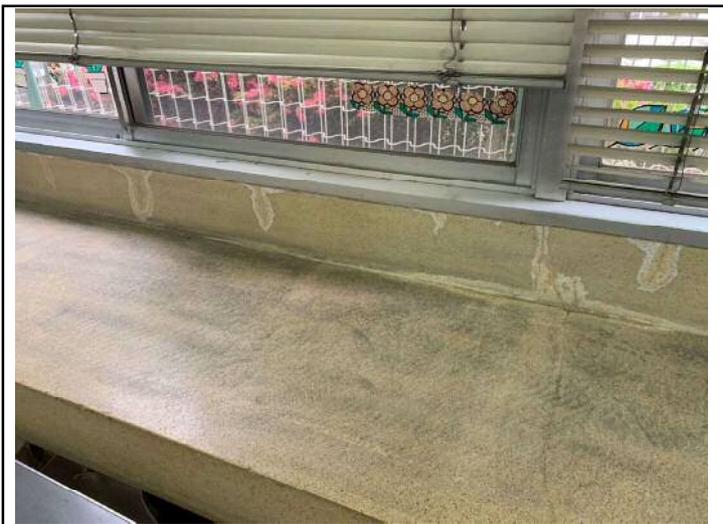
写真 No.	15
撮影日	2019/5/31
階	1階
部位	母子保健室
	雨漏り
	※窓側からの進入

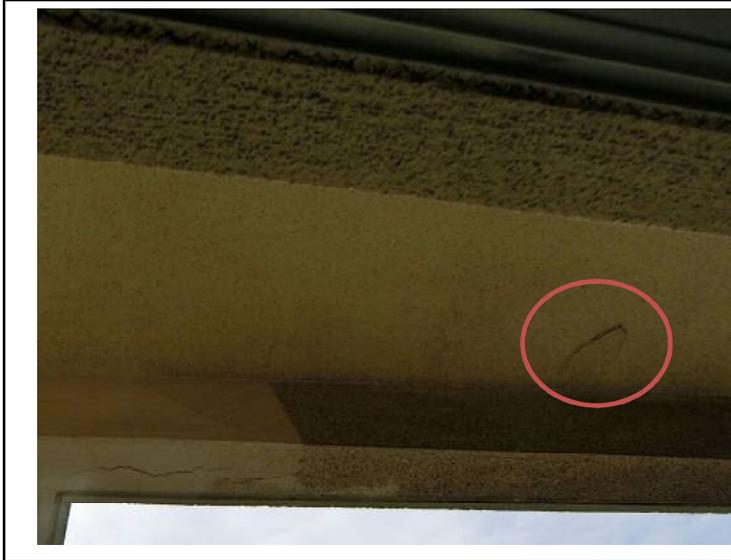
写真 No.	1
撮影日	2019/6/3
階	2階
部位	屋根底
	雨漏りによる剥がれ

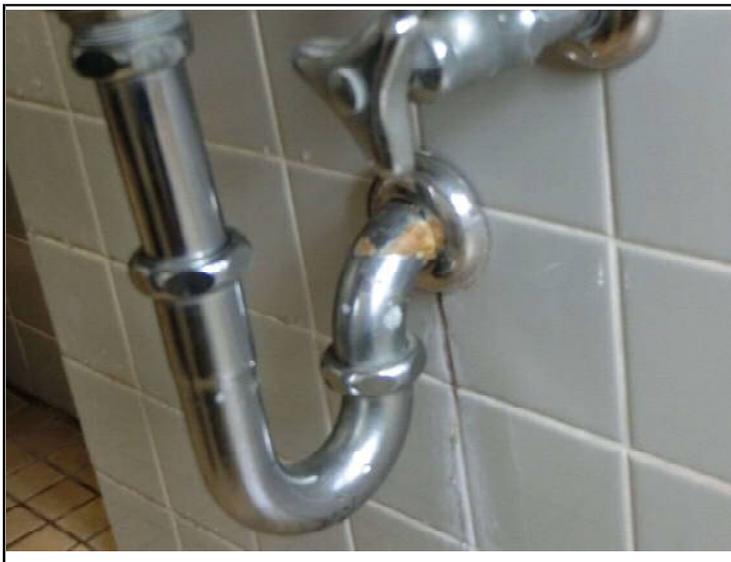
写真 No.	2
撮影日	2019/6/3
階	事務所棟
部位	洗面所 水道管
	劣化にとる錆

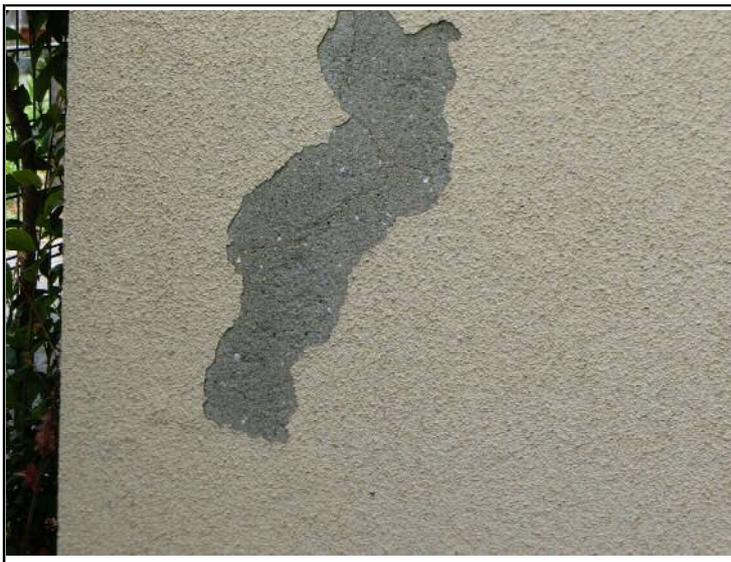
写真 No.	3
撮影日	2019/6/3
階	事務所棟
部位	外壁
	塗装の劣化

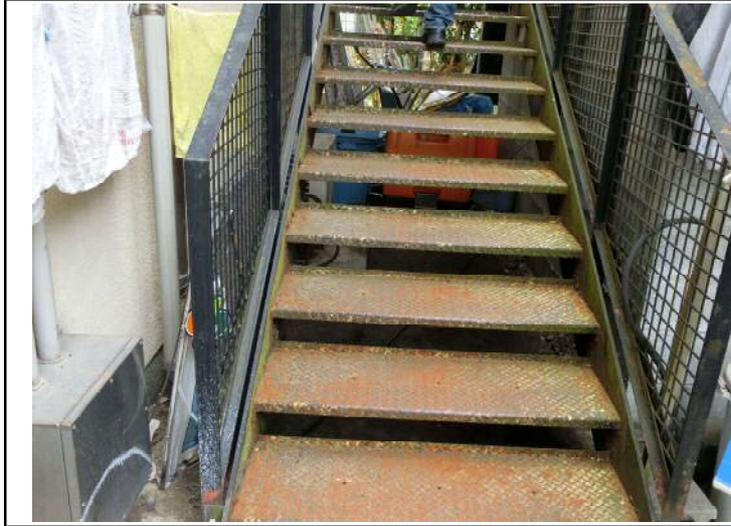
写真 No.	4
撮影日	2019/6/3
階	シルバー棟
部位	外階段
	錆

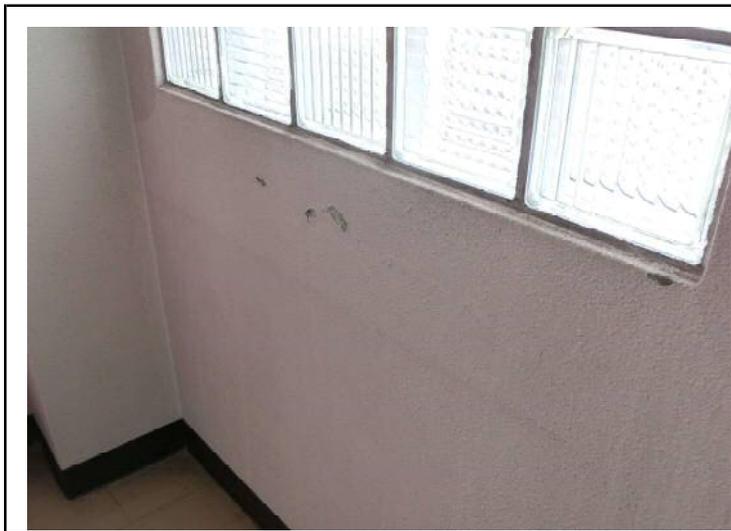
写真 No.	5
撮影日	2019/6/3
階	シルバー棟
部位	階段
	雨漏り跡

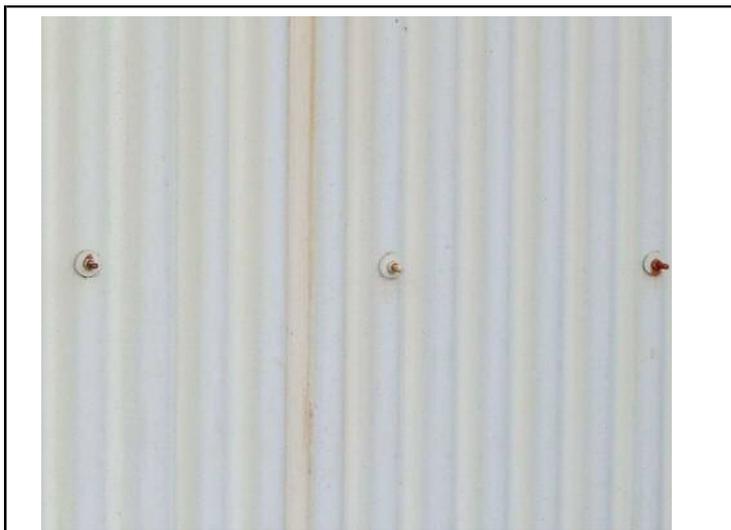
写真 No.	6
撮影日	2019/6/3
階	シルバー棟
部位	外壁
	波型スレートのかな釘の錆

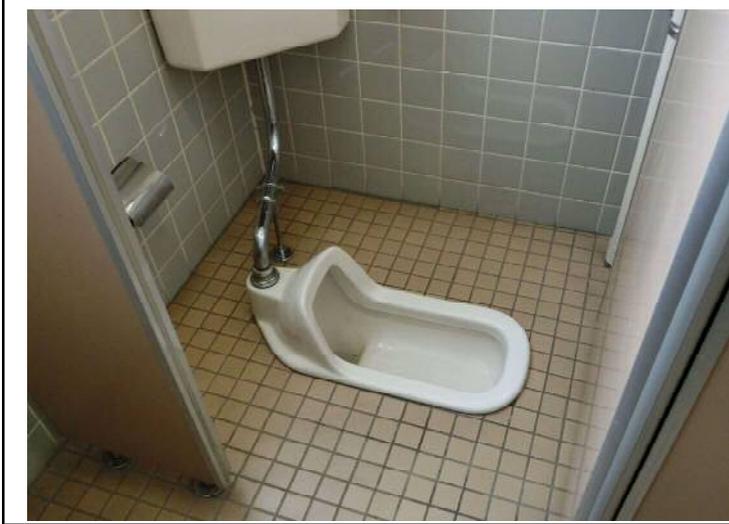
写真 No.	7
撮影日	2019/6/3
階	1階
部位	トイレ
	和式トイレしかない 洋式トイレの足りない。

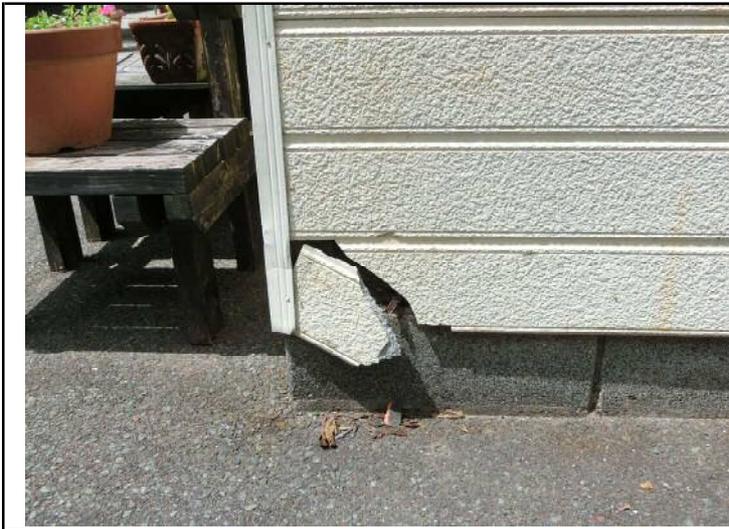
写真 No.	8
撮影日	2019/6/3
階	外階段の壁
部位	一部破損

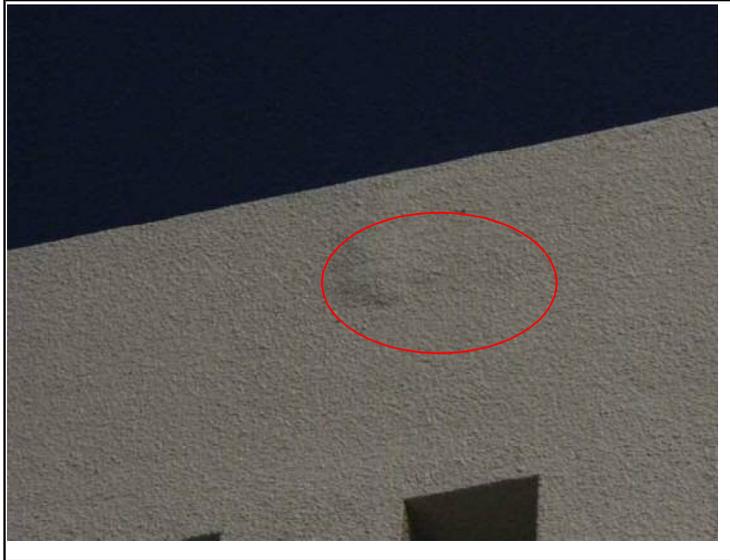
写真 No.	1
撮影日	2014/4/8
階	塔屋
部位	外壁
	塗膜膨れ

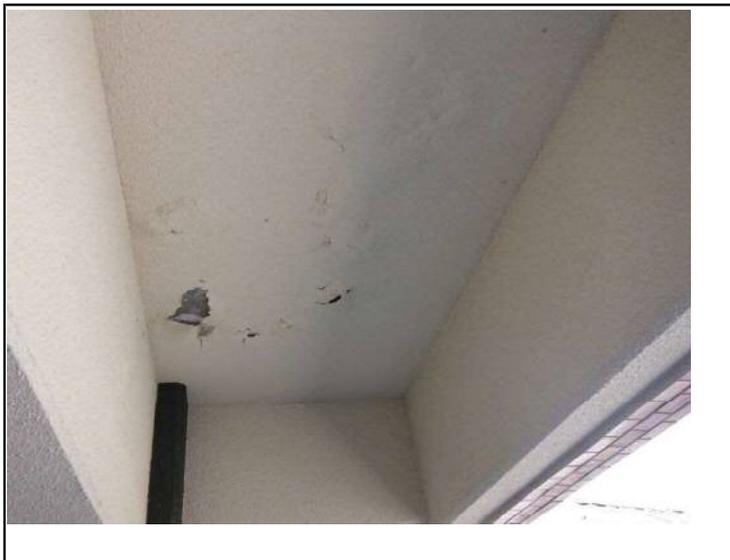
写真 No.	2
撮影日	2014/4/8
階	1階
部位	上裏
	漏水による塗膜剥がれ

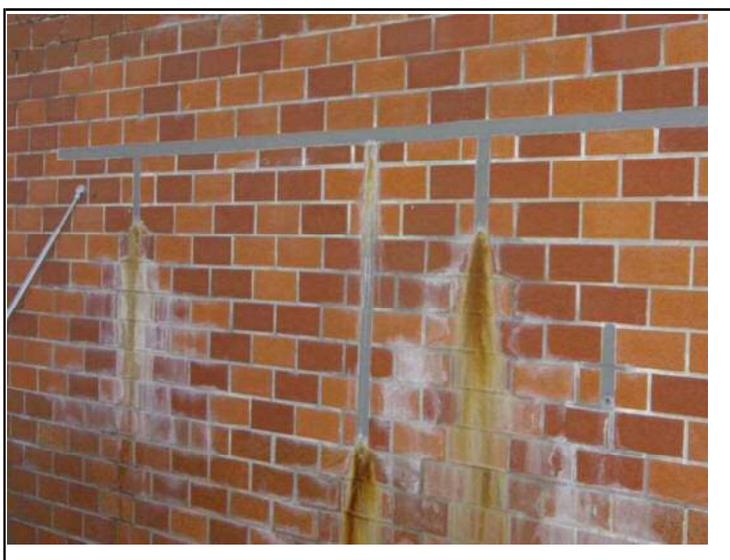
写真 No.	3
撮影日	2014/4/8
階	1階
部位	車庫 壁
	漏水

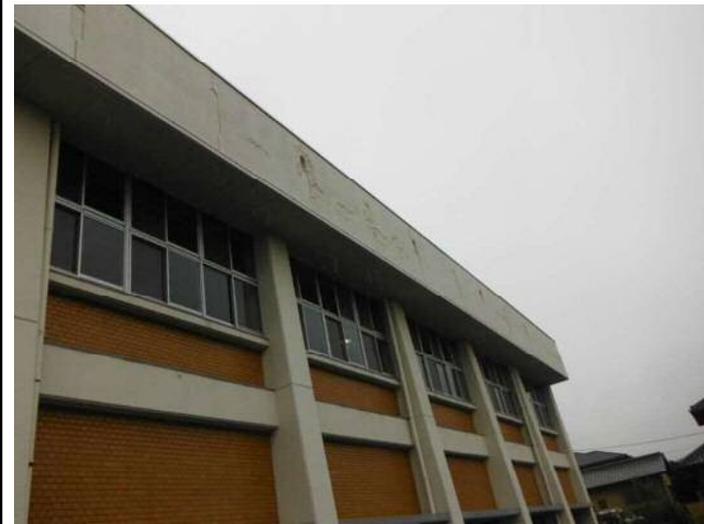
写真 No.	1
撮影日	2014/5/20
階	
部位	外壁 パラペット
	漏水による塗膜剥がれ
	タイル浮き有

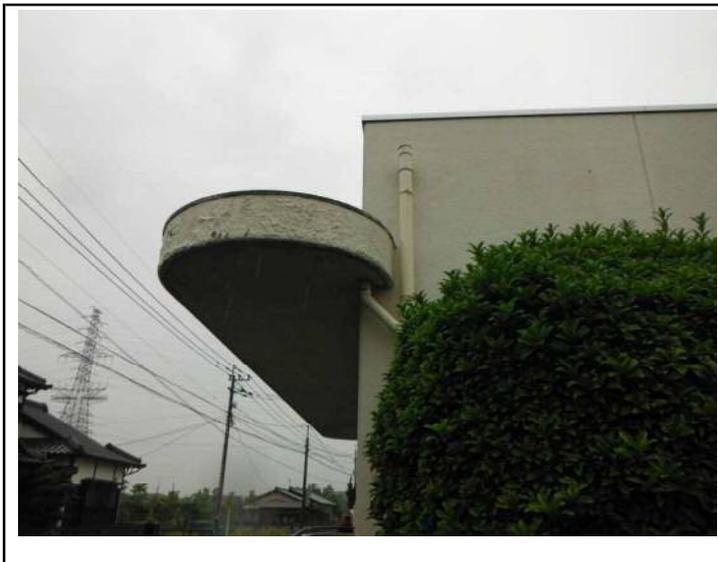
写真 No.	2
撮影日	2014/5/20
階	1階
部位	庇
	漏水による塗膜膨れ

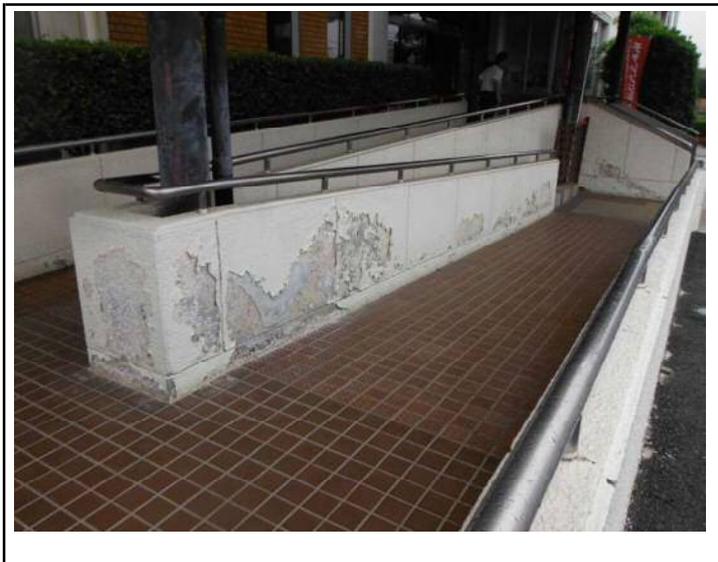
写真 No.	3
撮影日	2014/5/20
階	1階
部位	スロープ手摺
	塗膜剥がれ

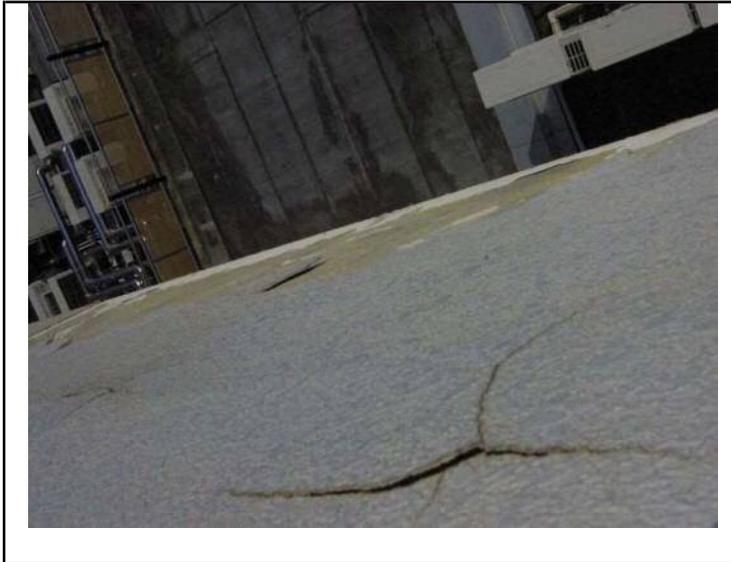
写真 No.	1
撮影日	2014/5/2
階	R階
部位	壁
	塗膜劣化、剥離

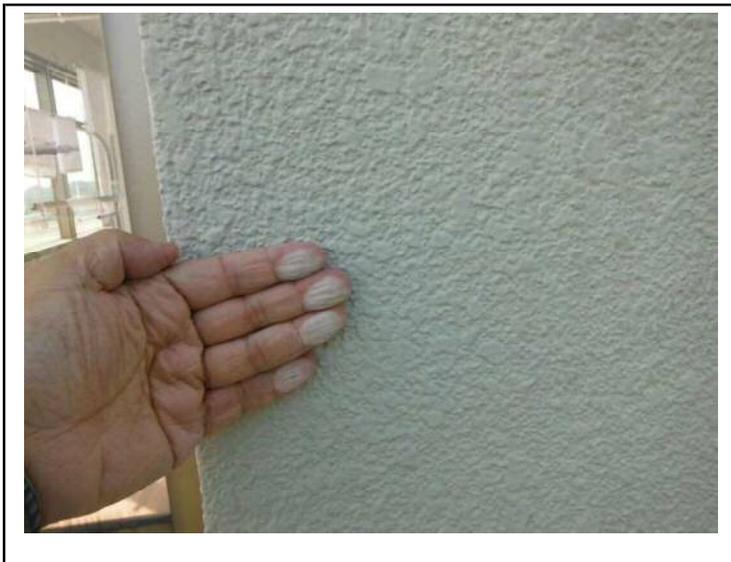
写真 No.	2
撮影日	2014/5/2
階	R階
部位	壁
	塗装チョーキング

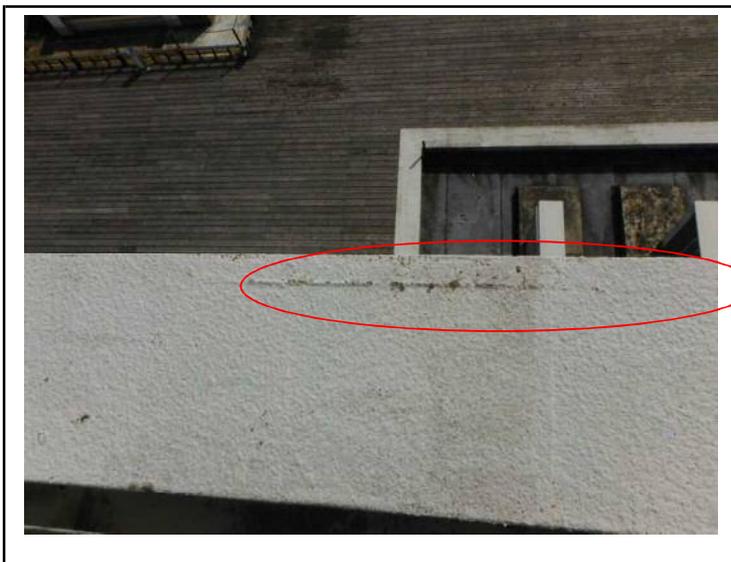
写真 No.	3
撮影日	2014/5/2
階	
部位	
	モルタル浮き

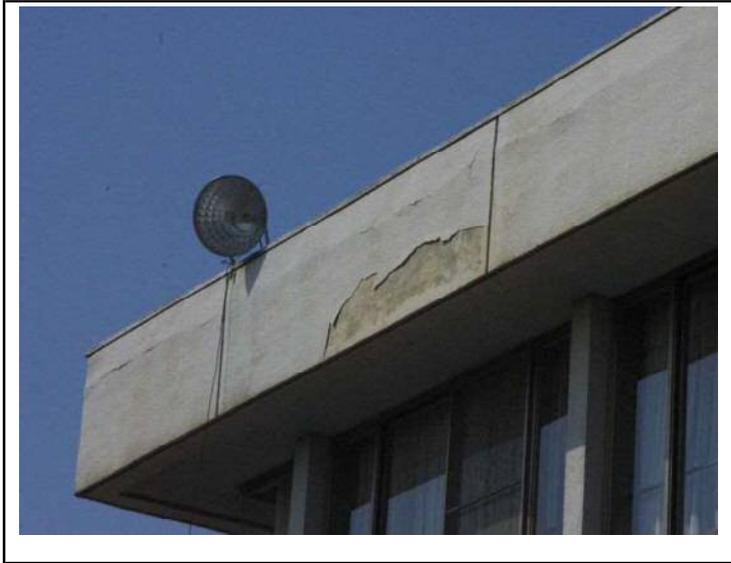
写真 No.	4
撮影日	2014/5/2
階	R階
部位	パラペット
	塗膜剥落

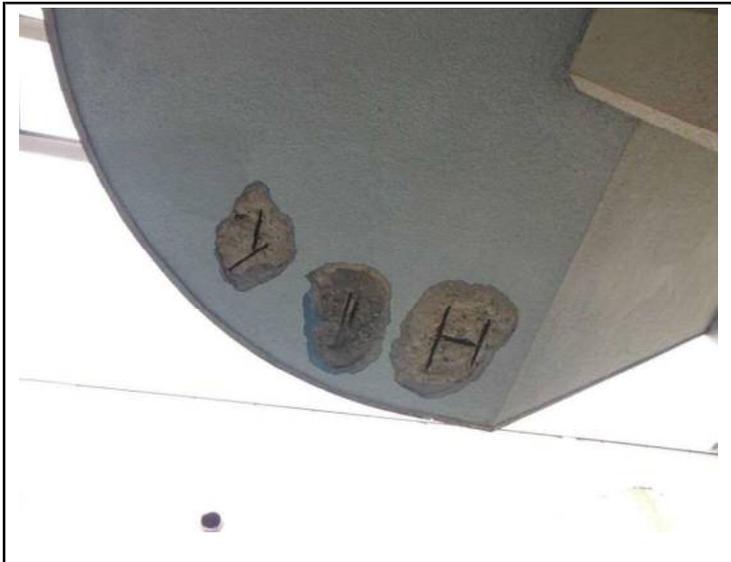
写真 No.	5
撮影日	2014/5/2
階	2階
部位	階段
	上裏 爆裂

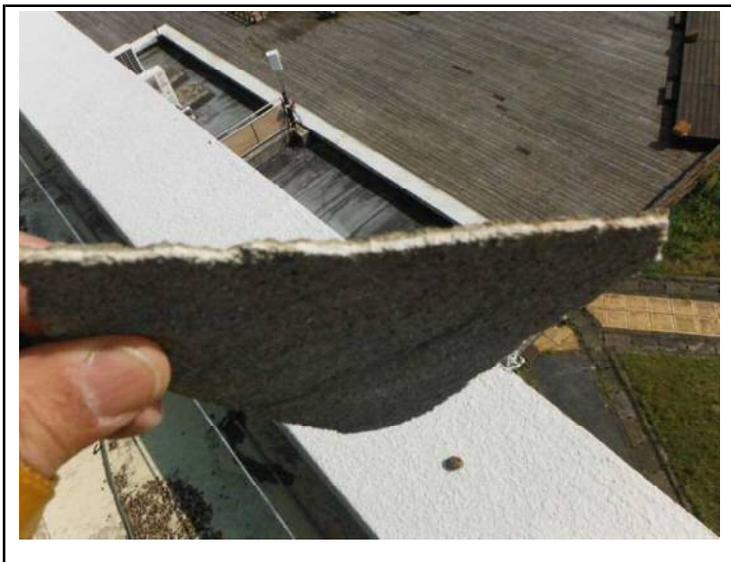
写真 No.	6
撮影日	2014/5/2
階	R階
部位	壁
	塗膜剥離

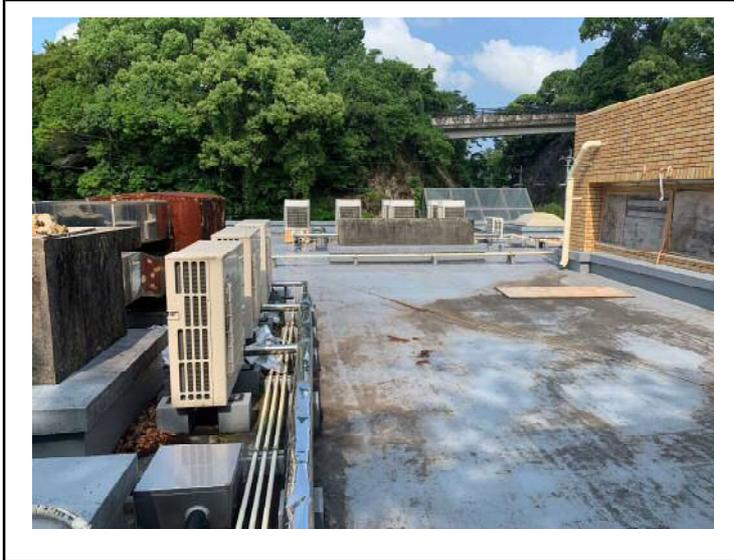
写真 No.	1
撮影日	2019/6/5
階	R階
部位	屋上面
	防水工事済 汚れが溜まっている

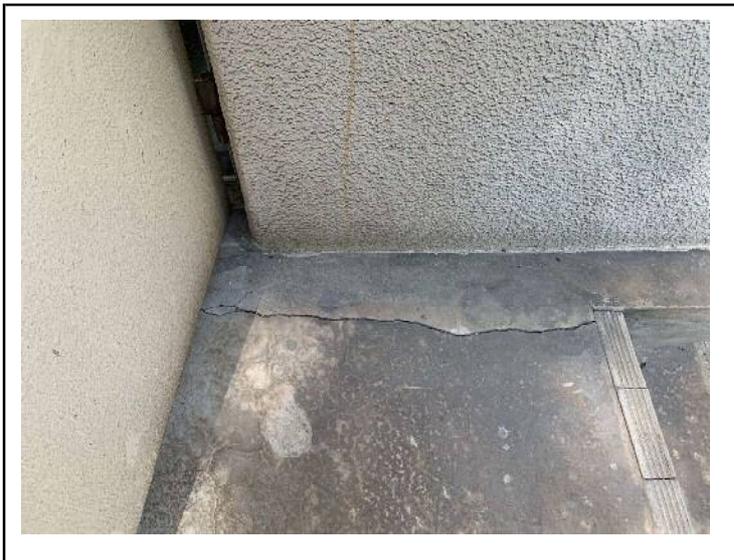
写真 No.	2
撮影日	2019/6/5
階	外階段
部位	床面
	モルタルの剥がれ

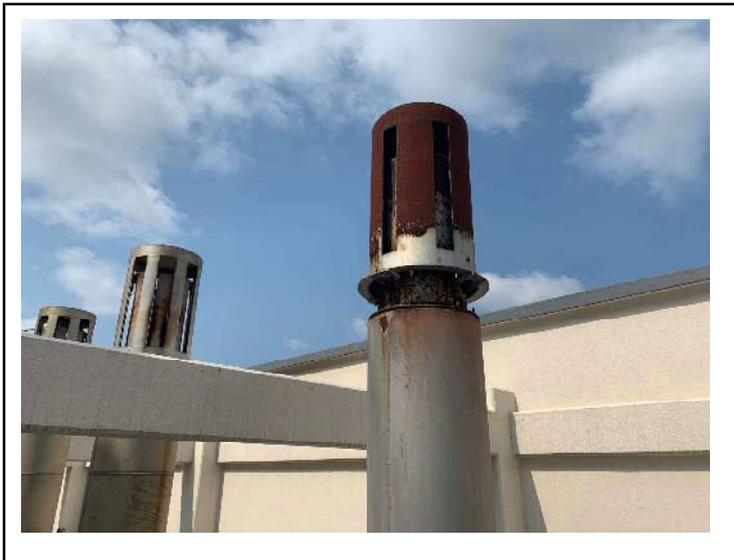
写真 No.	3
撮影日	2019/6/5
階	R階
部位	炉の煙突
	錆あり

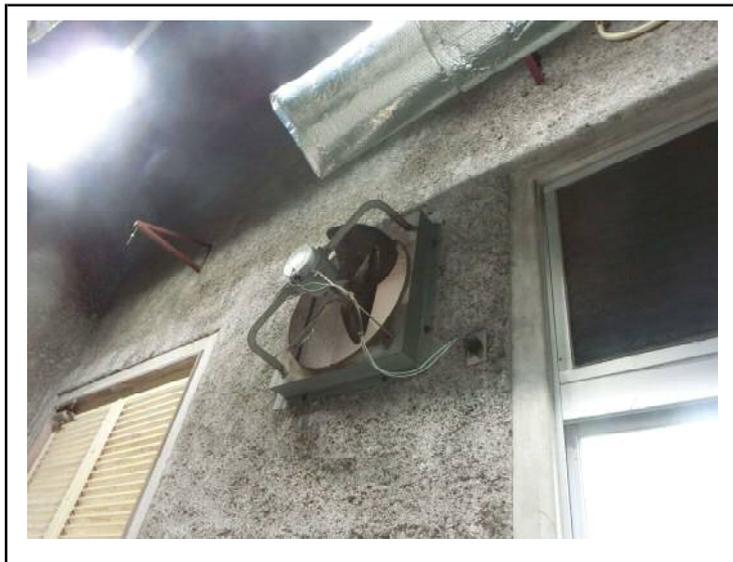
写真 No.	4
撮影日	2019/6/5
階	1階
部位	火葬の点火室
	換気口の故障

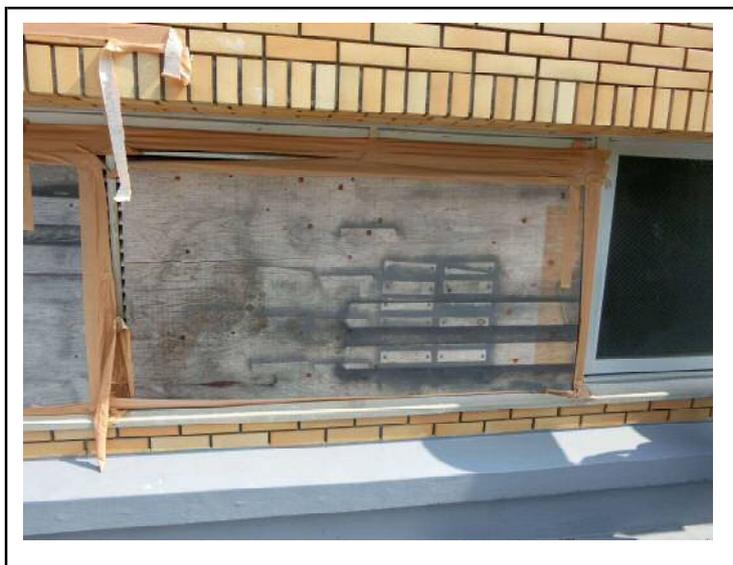
写真 No.	5
撮影日	2019/6/5
階	R階
部位	換気口
	空調機の更新により、排気がこの換気口から入るため、閉鎖→換気口のやり替え必要

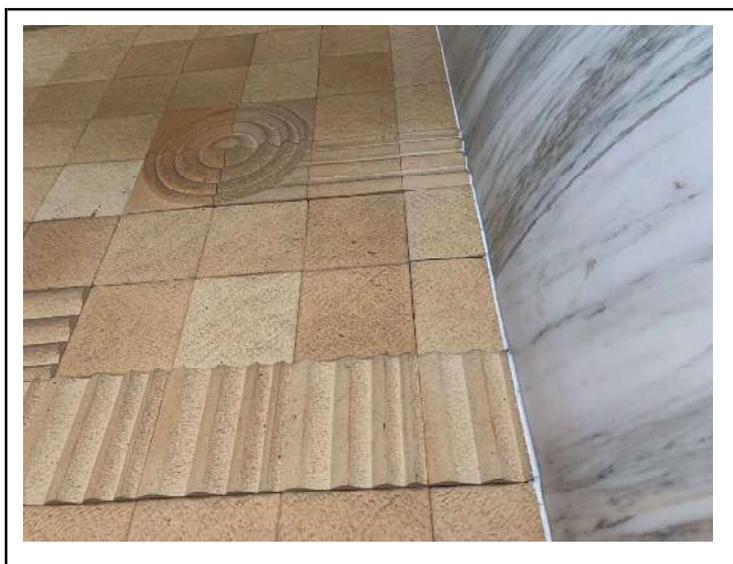
写真 No.	6
撮影日	2019/6/5
階	1階
部位	ロビー外壁
	一部タイルの浮きあり

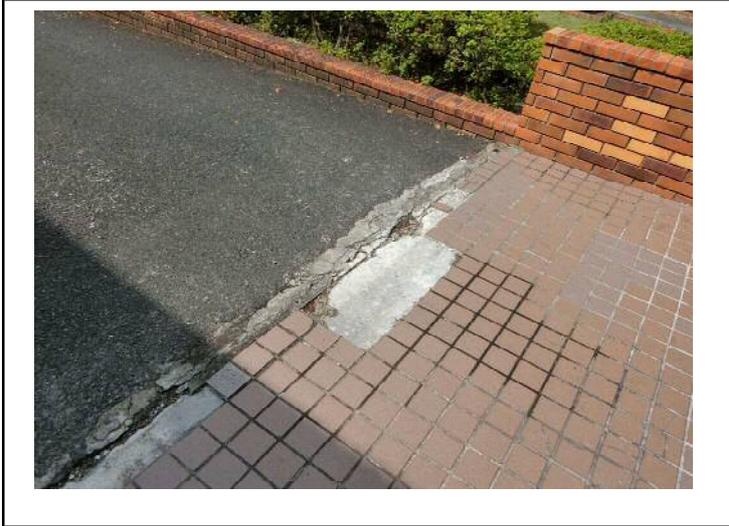
写真 No.	7
撮影日	2019/6/5
階	
部位	玄関口
	タイルの剥がれ

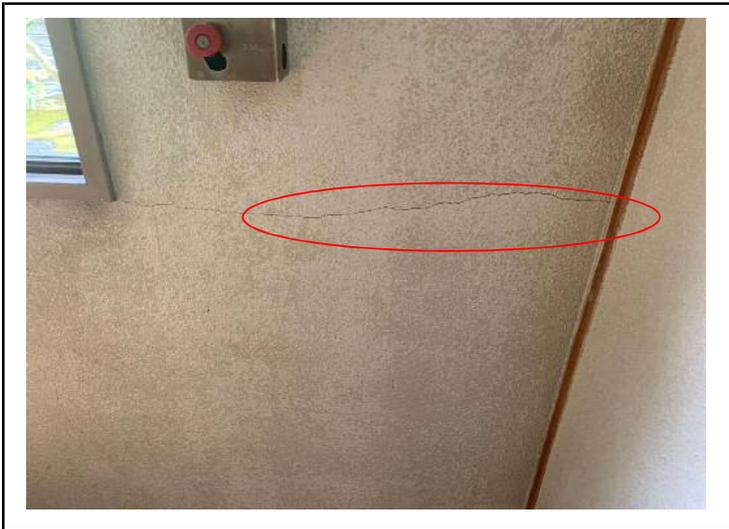
写真 No.	8
撮影日	2019/6/5
階	1階
部位	待合室
	壁のひび割れ

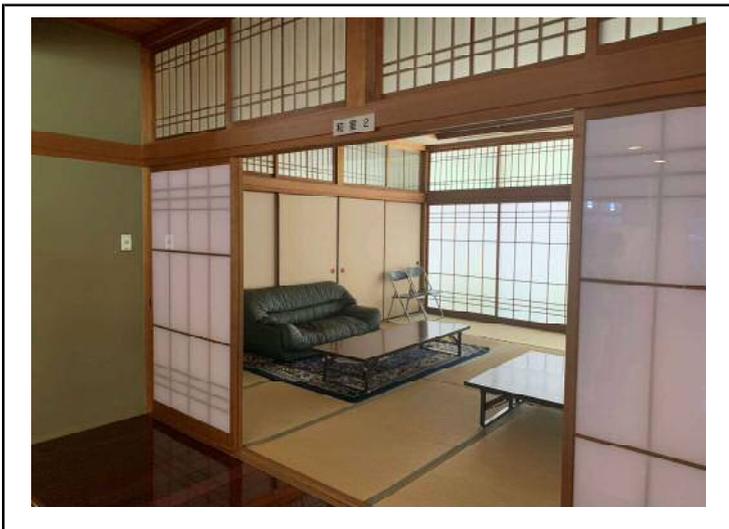
写真 No.	9
撮影日	2019/6/5
階	1階
部位	休憩室
	建具がスムーズに開閉できず

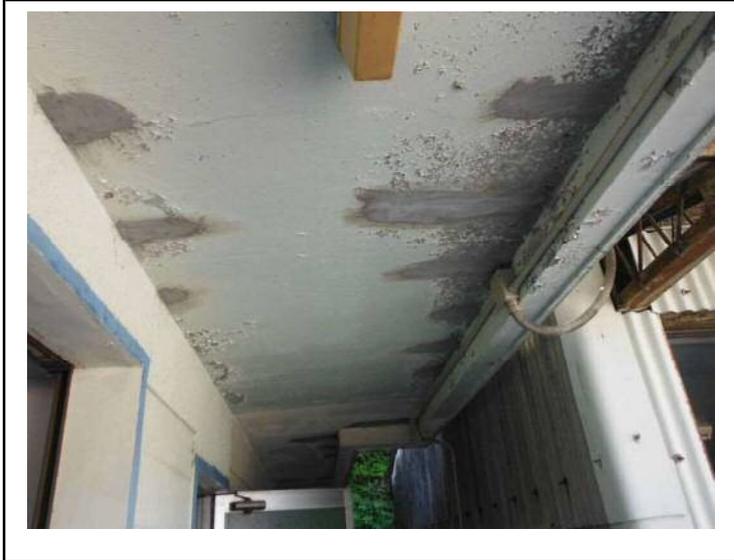
写真 No.	1
撮影日	2014/5/16
階	1階
部位	軒天
	漏水による塗膜剥がれ

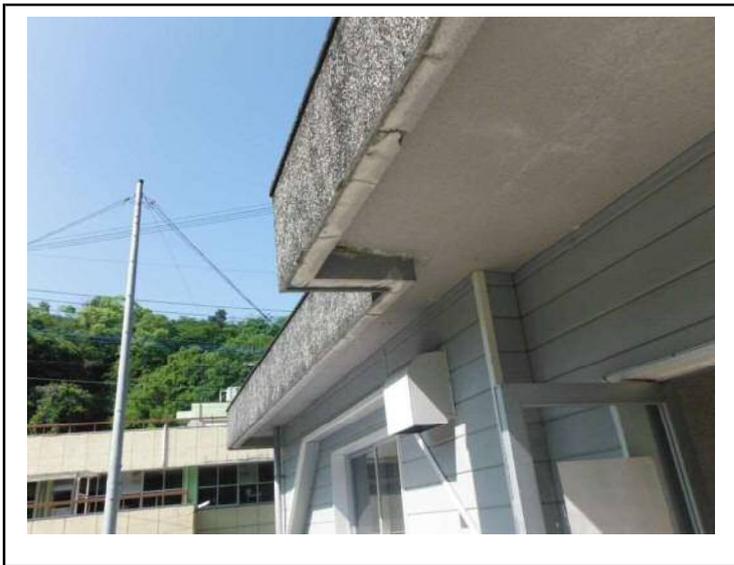
写真 No.	2
撮影日	2014/5/16
階	1階
部位	底 劣化状況
	モルタル浮き・割れ

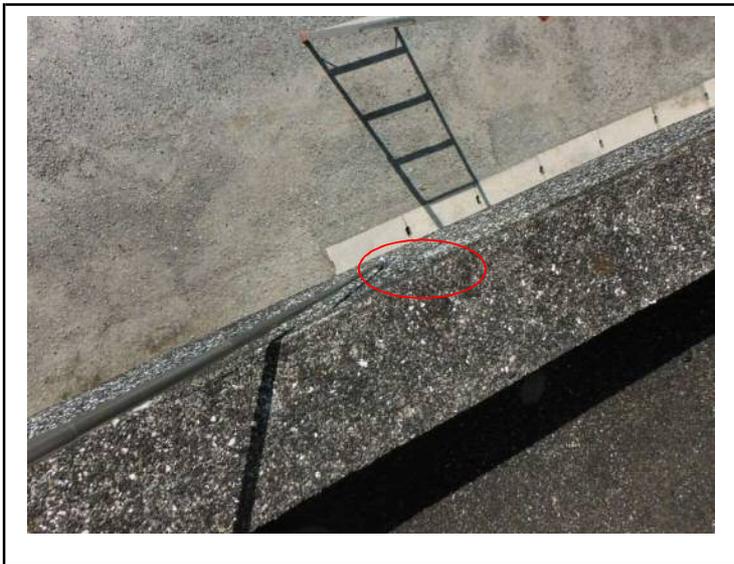
写真 No.	3
撮影日	2014/5/16
階	R階
部位	パラペット壁
	○モルタル浮き

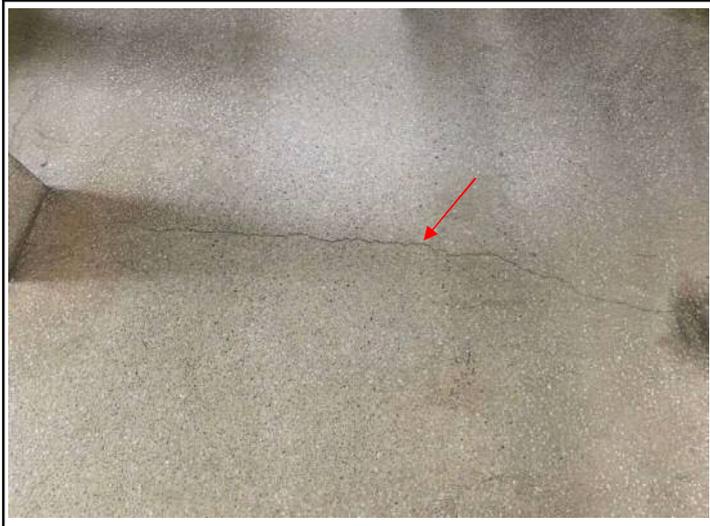
写真 No.	7
撮影日	2019/6/5
階	2階
部位	階段室前
	床のひび割れ

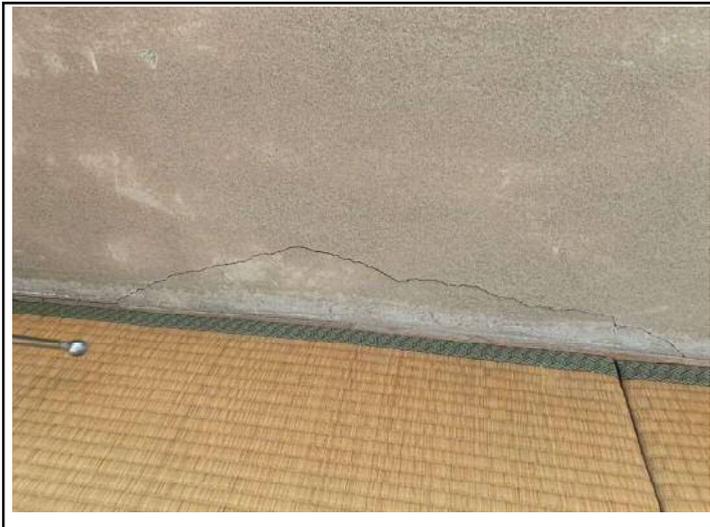
写真 No.	8
撮影日	2019/6/5
階	2階
部位	和室
	モルタルの剥離 塗装の劣化

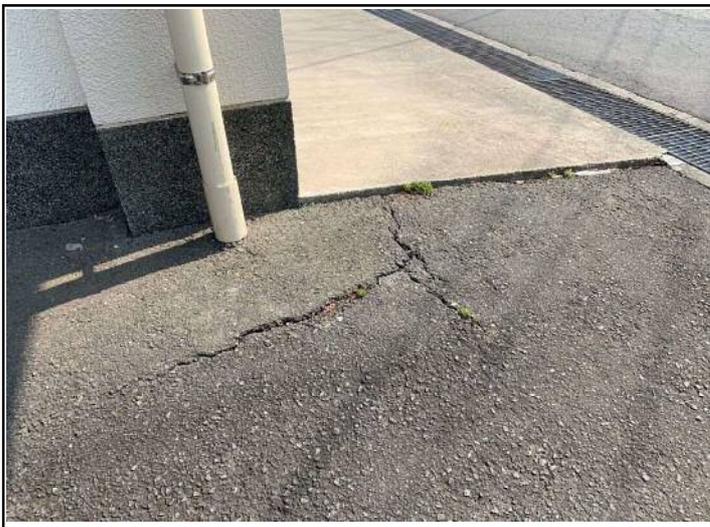
写真 No.	9
撮影日	2019/6/5
階	外構
部位	
	地盤沈下によるひび割れ

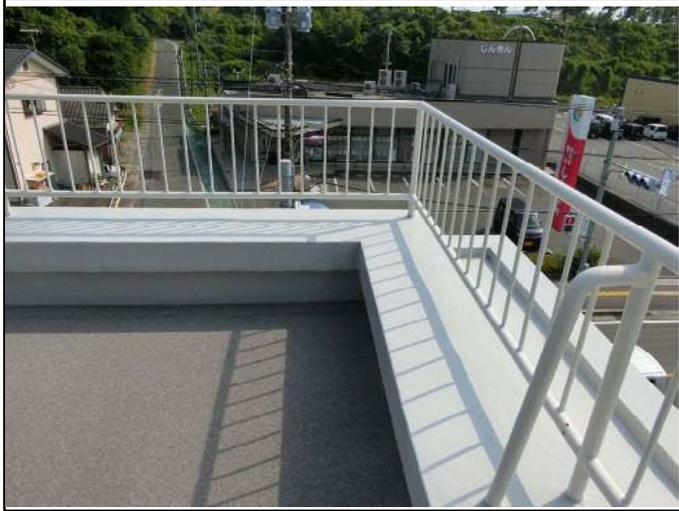
写真 No.	1
撮影日	2019/6/5
階	R階
部位	屋上床面手すり
	改修済み

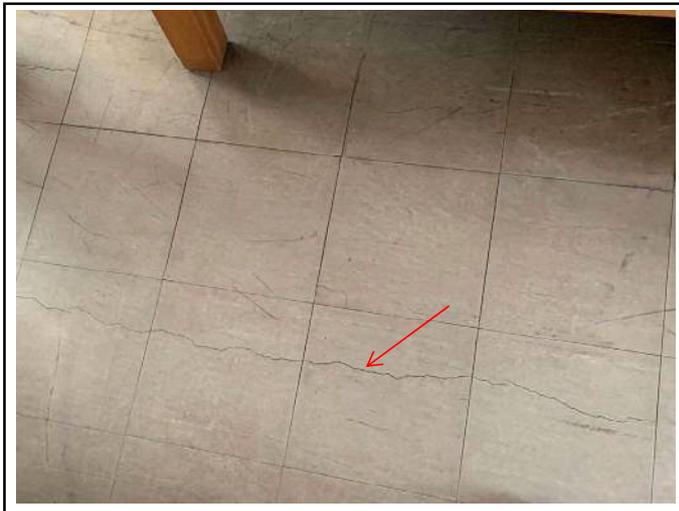
写真 No.	2
撮影日	2019/6/5
階	2階
部位	トレーニング室
	床のひび割れ

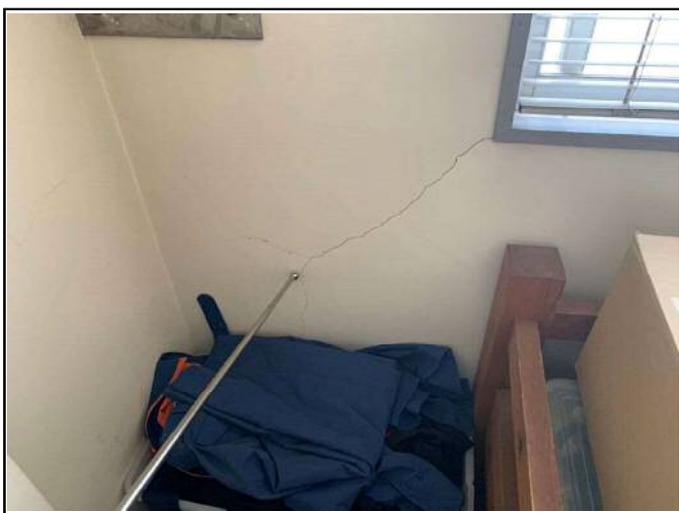
写真 No.	3
撮影日	2019/6/5
階	2階
部位	仮眠室 内壁
	ひび割れ

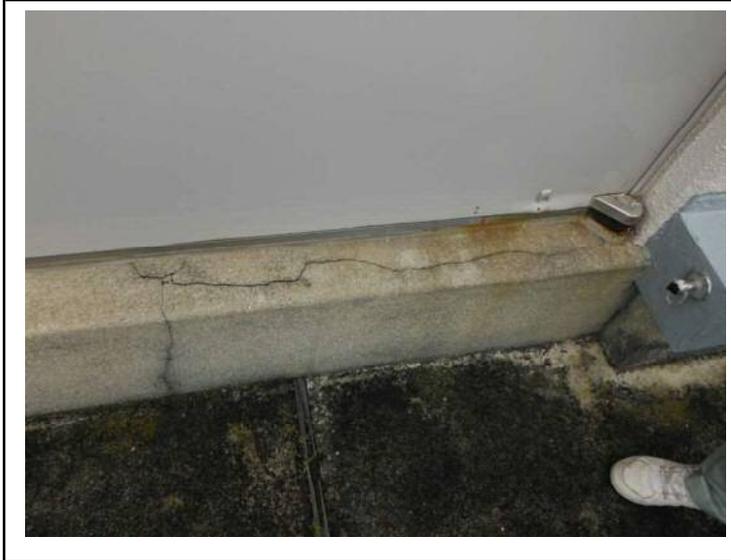
写真 No.	1
撮影日	2014/4/30
階	R階
部位	扉下部 巾木 クラック

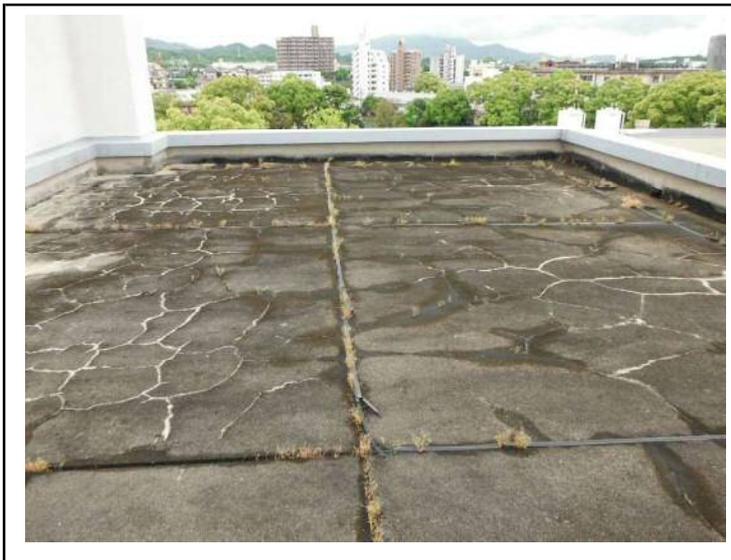
写真 No.	2
撮影日	2014/4/30
階	R階
部位	防水状況 押えコンクリート劣化

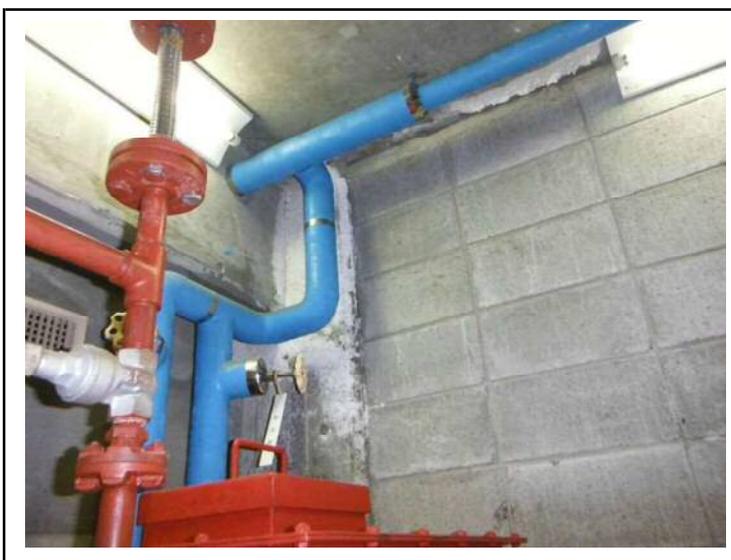
写真 No.	3
撮影日	2014/4/30
階	B階
部位	壁 漏水

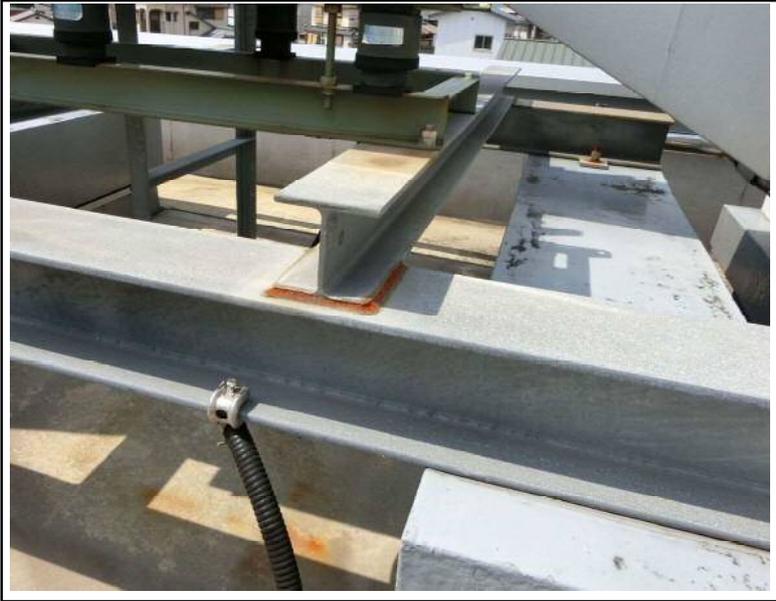
写真 No.	1
撮影日	2019/6/13
階	R階
部位	空調機台座鉄骨
	溶接部の錆

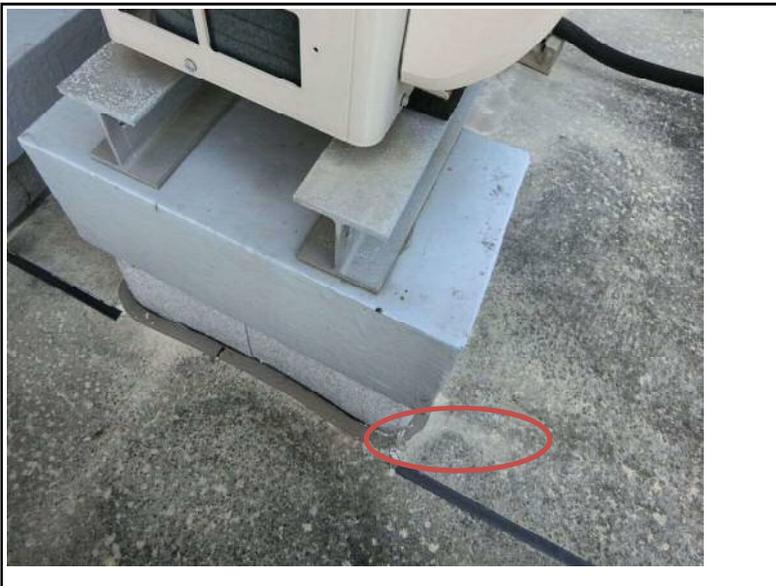
写真 No.	2
撮影日	2019/6/13
階	屋上
部位	台座下部
	ゴムパッキングの劣化

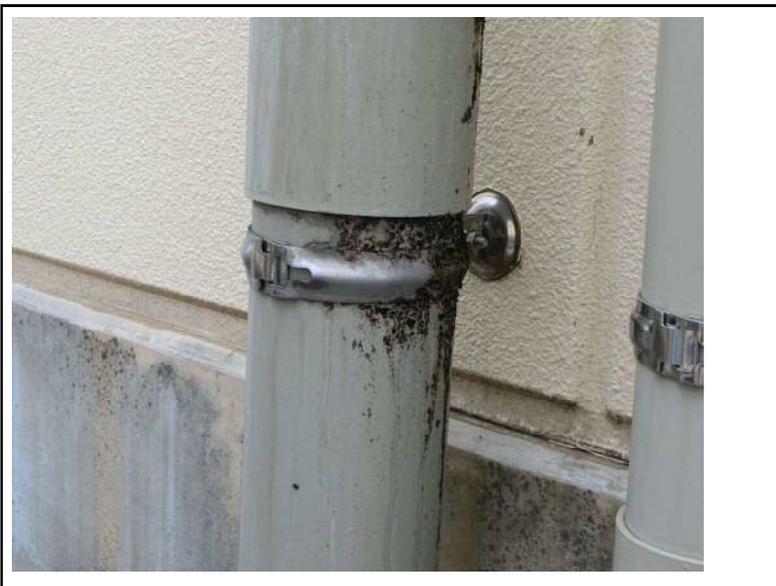
写真 No.	3
撮影日	2019/6/13
階	
部位	雨樋
	配管の詰まりによる雨漏れ

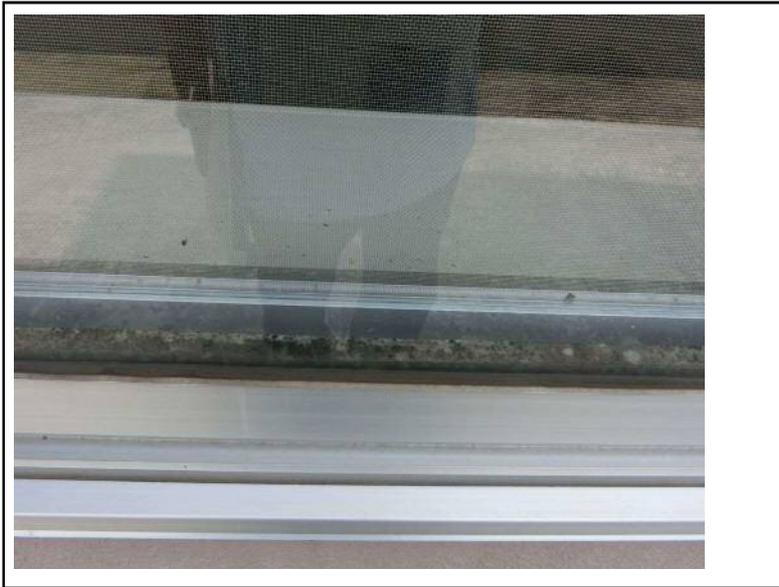
写真 No.	4
撮影日	2019/6/13
階	
部位	工場上部
	排煙窓のワイヤー切れやすい 開閉したことがなく、内面のパッキングにカビ発生

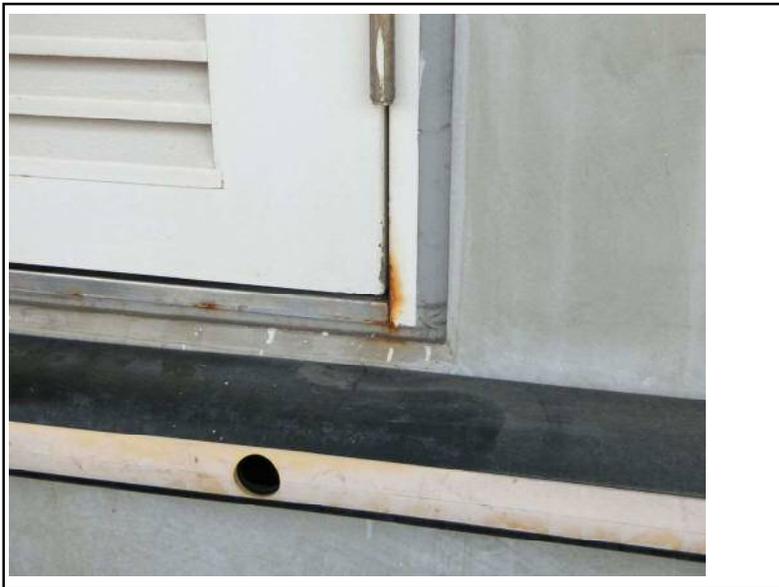
写真 No.	5
撮影日	2019/6/13
階	屋上
部位	出入口ドア
	下部鉄錆
