4 予防保全のための年次計画

33 東部環境センター 計画期間 30 年間 竣工 2002 年 竣工後 17 年(令和元年現在) 大浦町14-10 供給処理施設 7,728㎡ RC造 3階

2. 点検結果

3.劣化状況写真

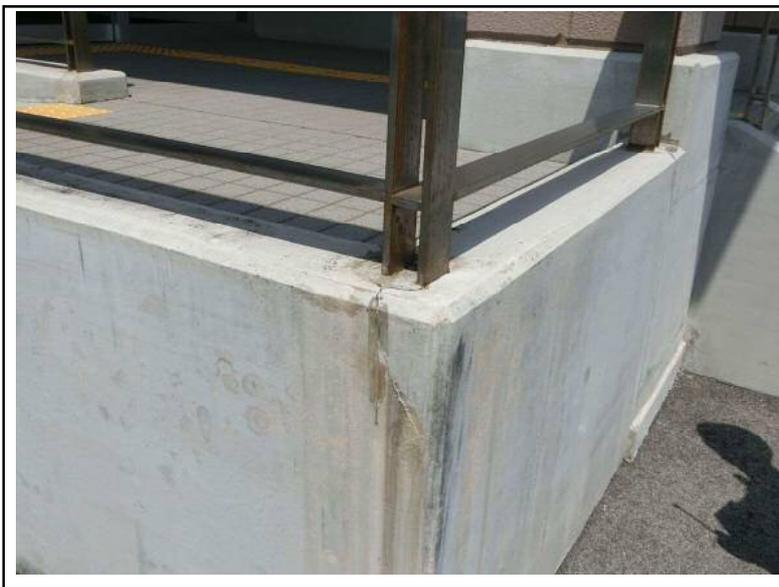
写真 No.	6
撮影日	2019/6/13
階	
部位	玄関口スロープ
	手すりの下部よりひび割れ
