大牟田市令和2年7月豪雨
災害検証報告書

令和3年2月

大牟田市令和2年7月豪雨災害検証委員会

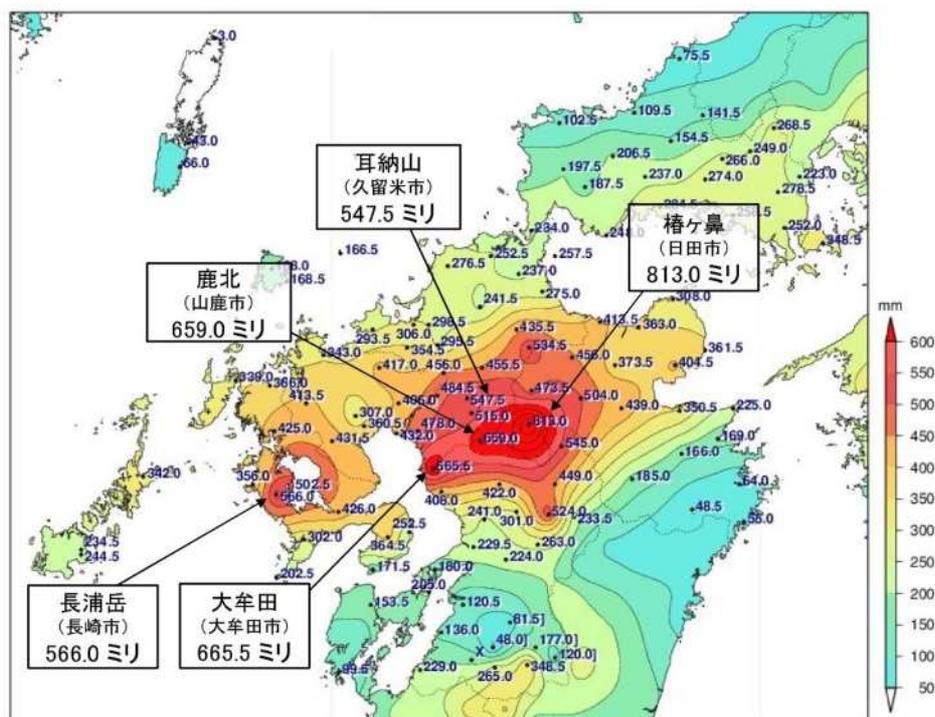
図 2-1-1 アメダス総降雨量の分布図（7月6日0時～8日9時）

この大雨で、6日の日降雨量は、大牟田（大牟田市）で388.5ミリを観測し、7月の月降雨量平年値（373.5ミリ）を超えた。このほか、6日0時から8日9時までの降雨量は、大牟田で665.5ミリとなったほか、筑後地方を中心に500ミリ以上となった。

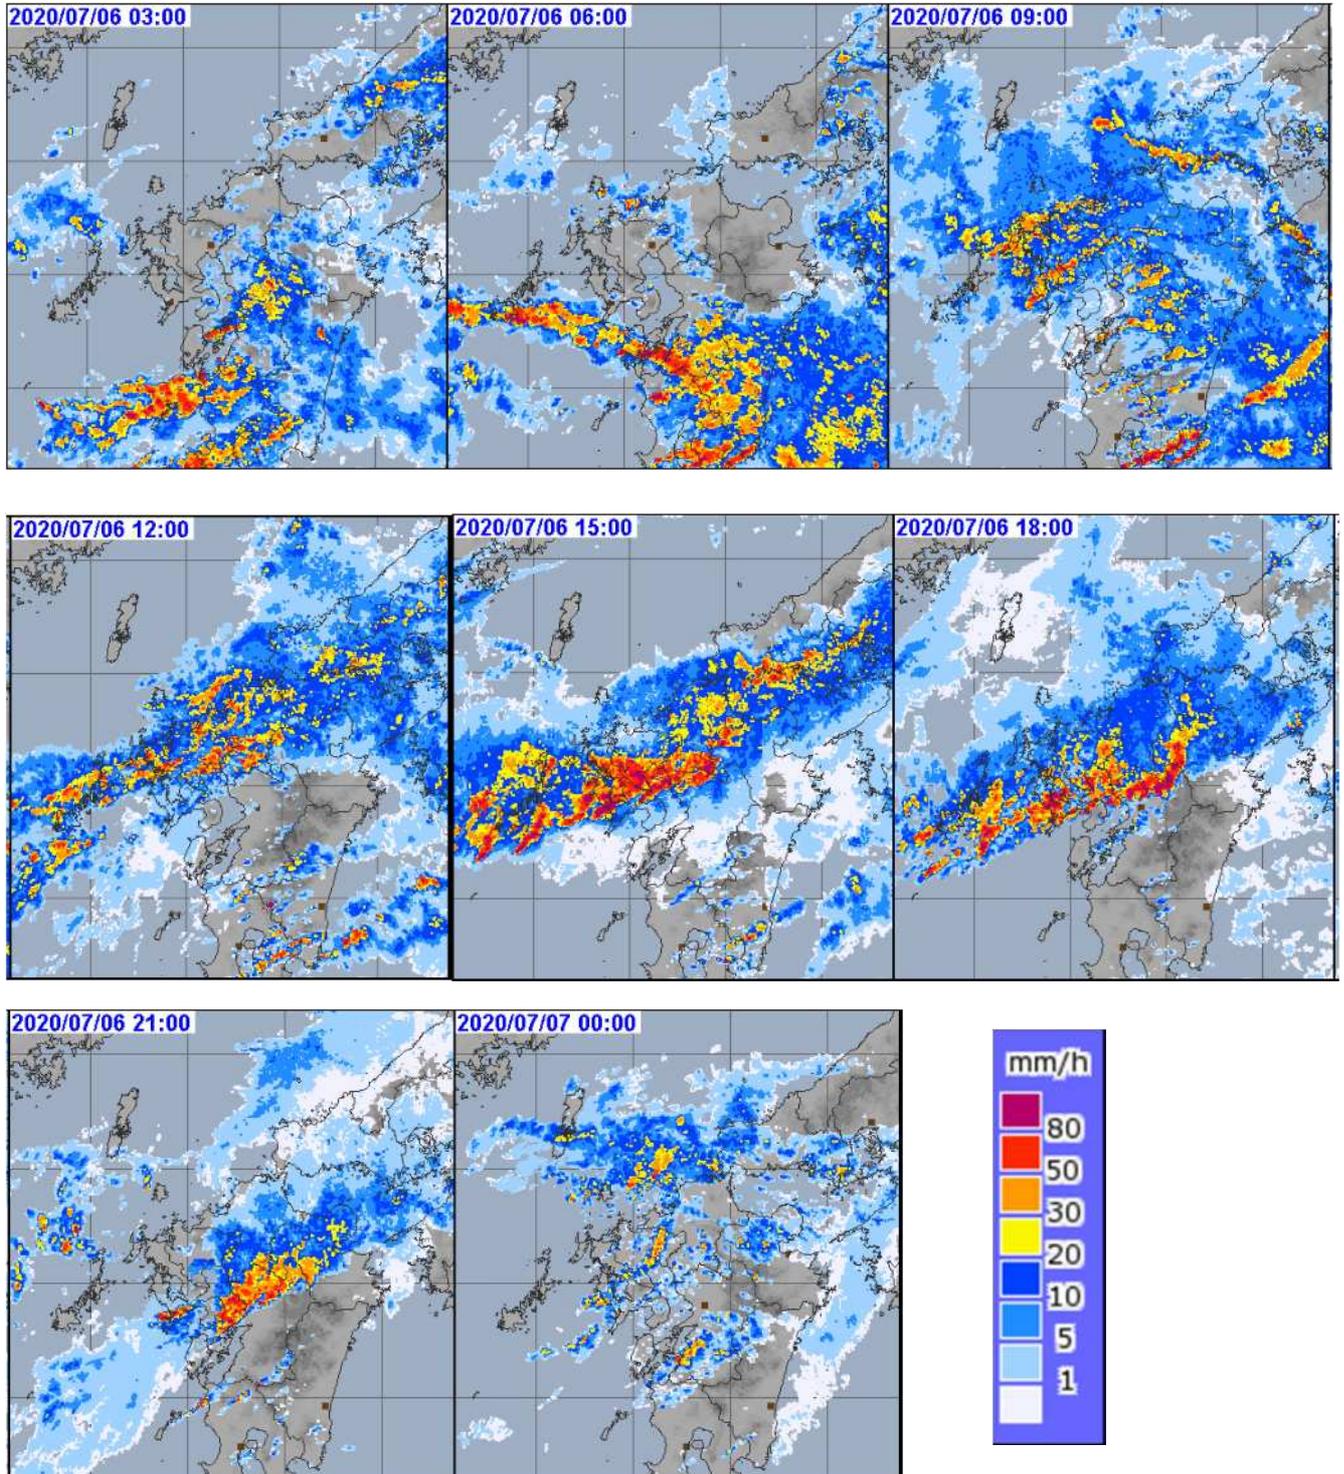
図2-1-4 気象レーダー画像 (7月6日_3時間毎)

7月6日～7月7日の気象レーダーを以下に示す。7月6日12時頃より線状降水帯が発生し、15時には広範囲で50mm/時間を超える豪雨が発生している。

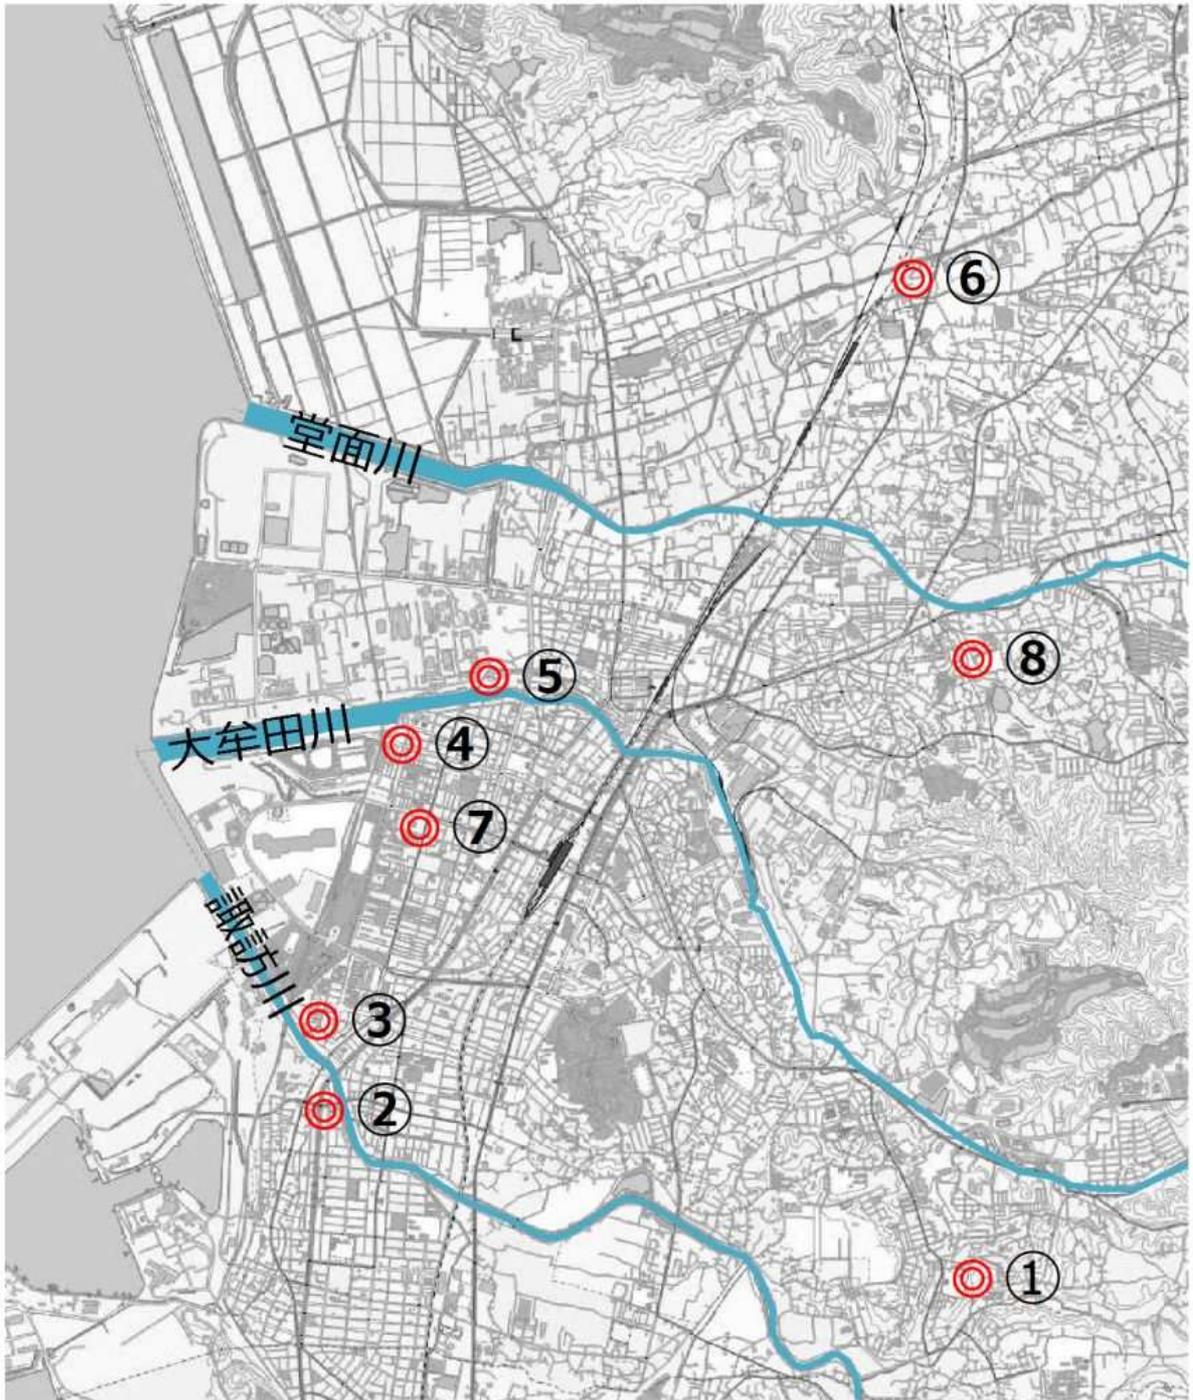
图 2-2-1 降雨観測所位置图

市内には、気象庁が設置しているアメダス観測所が1か所、雨水ポンプ場に設置されている降雨計が4か所、九州地方整備局が設置している降雨計が1か所、福岡県が設置している降雨計が2か所ある。

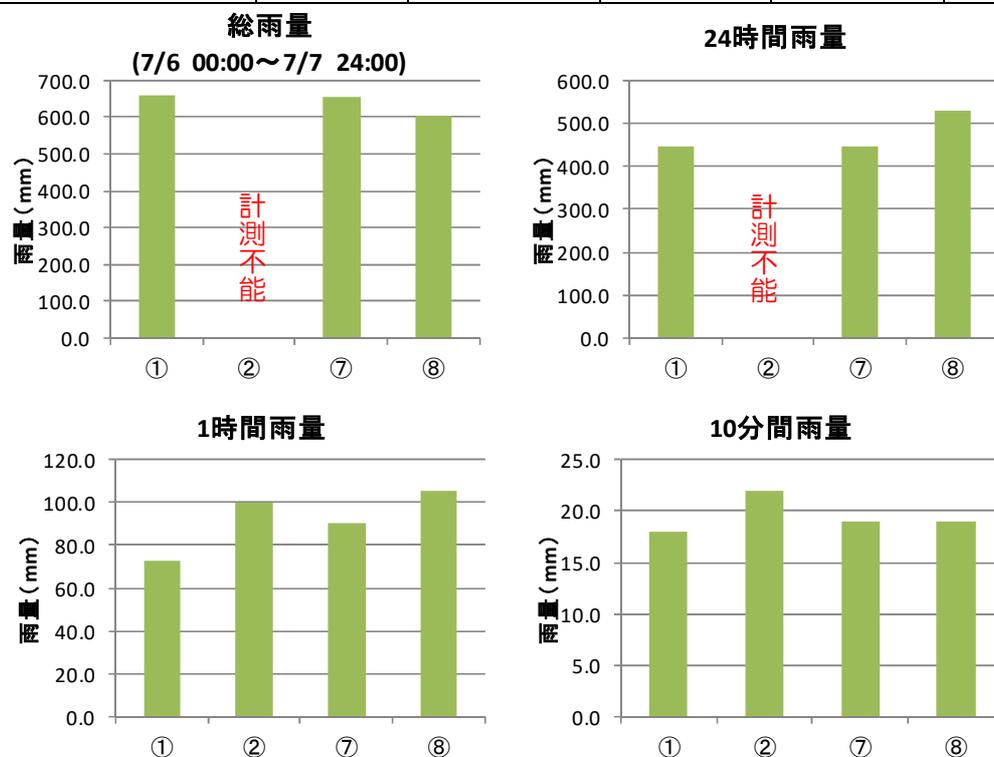
図 2-3-1 代表的な観測点ごとの降雨量

各観測所ともに総降雨量は600mmを超えており、24時間雨量は500mmを超える雨量を記録した箇所もある。市内の他の浸水地区に比べ、比較的、浸水被害が大きかった、三川地区（②三川ポンプ場）および国道208号付近（⑦歴木中学校）では短時間降雨（1時間雨量、10分雨量）が100mmを超え、猛烈な雨を記録した。

※②三川ポンプ場は、浸水によりデータ計測不能となったため、「7/6_0:00～7/6_19:10」間のデータを示している。（総雨量、24時間雨量計測不能）

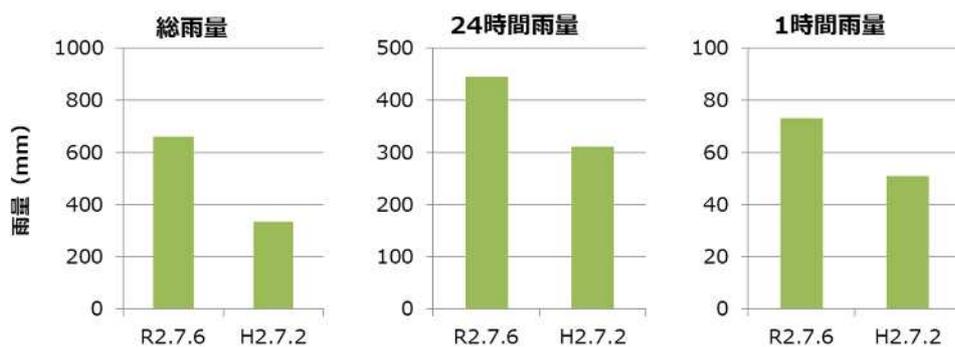
図 2-4-1 大牟田観測所(アメダス)における降雨比較

以下に当時の降雨状況と、今回の降雨状況の比較を行う。総雨量、短時間雨量全てにおいて、今回の降雨量が多い結果となった。

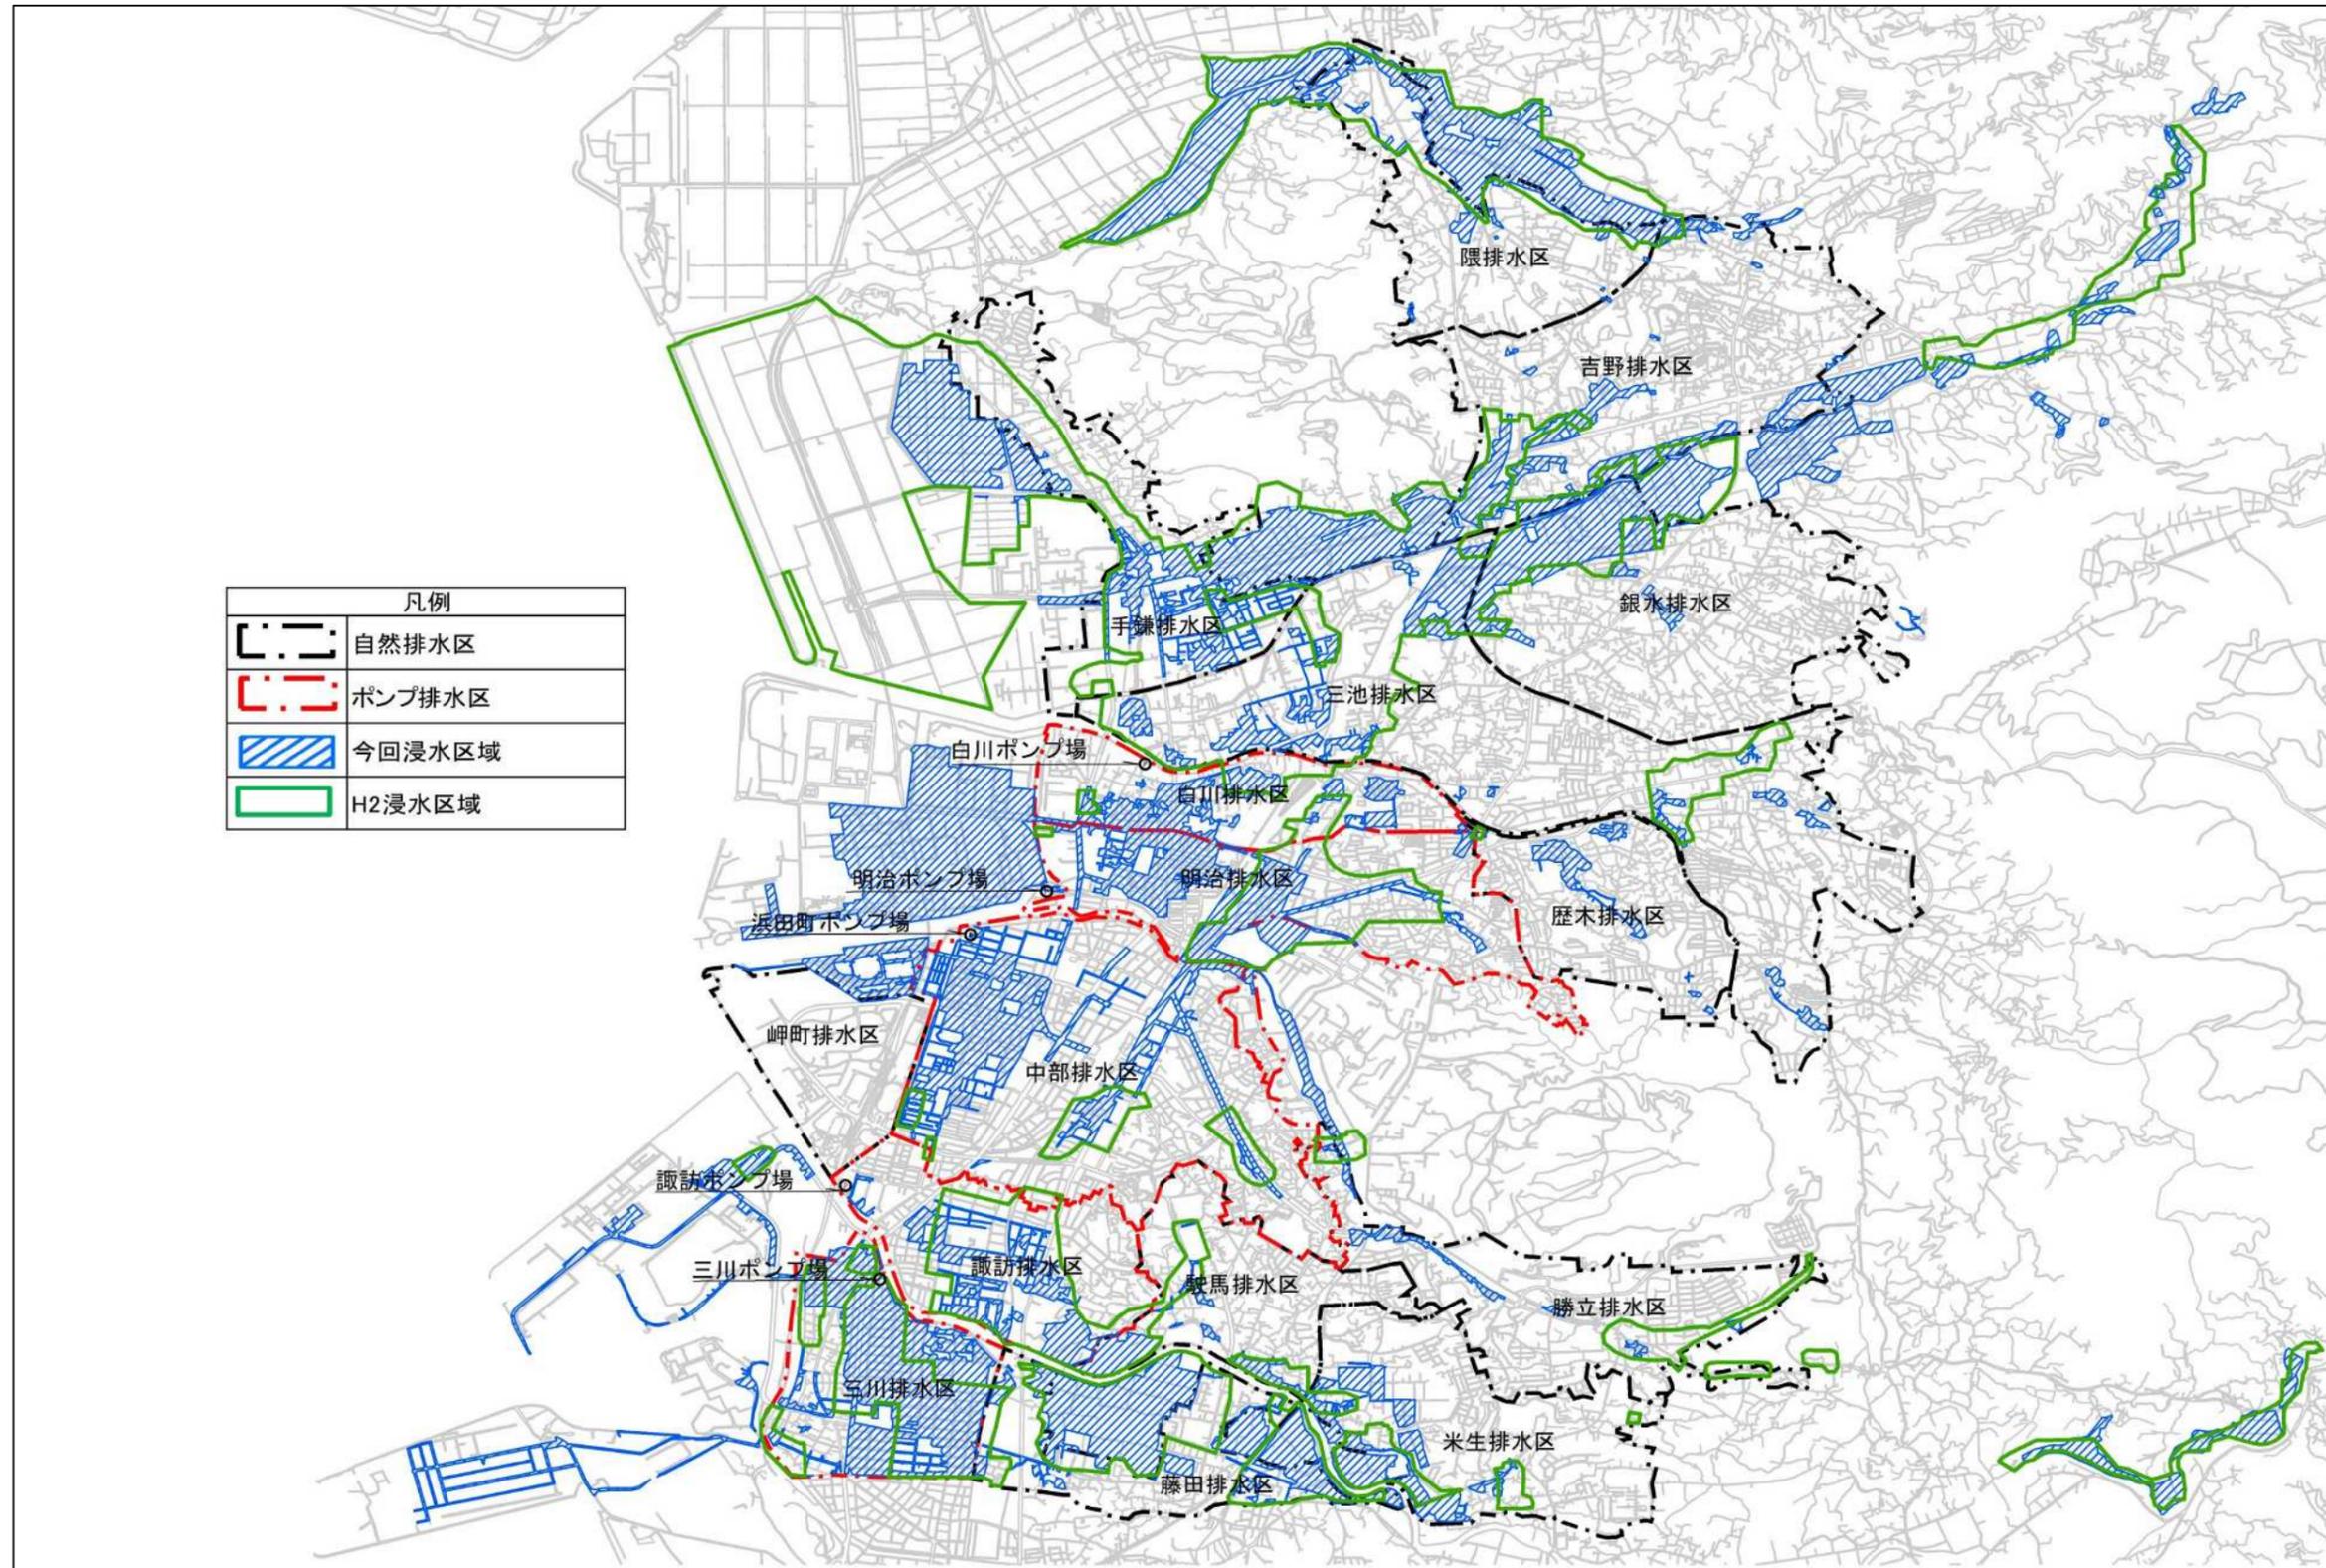
図 2-4-2 H2 豪雨と今回豪雨における浸水区域の比較

平成2年豪雨と今回豪雨の浸水区域の比較を次に示す。およそ同様の区域となっているが、今回豪雨では、平成2年度には浸水していなかった市西部などでも、浸水が発生している。

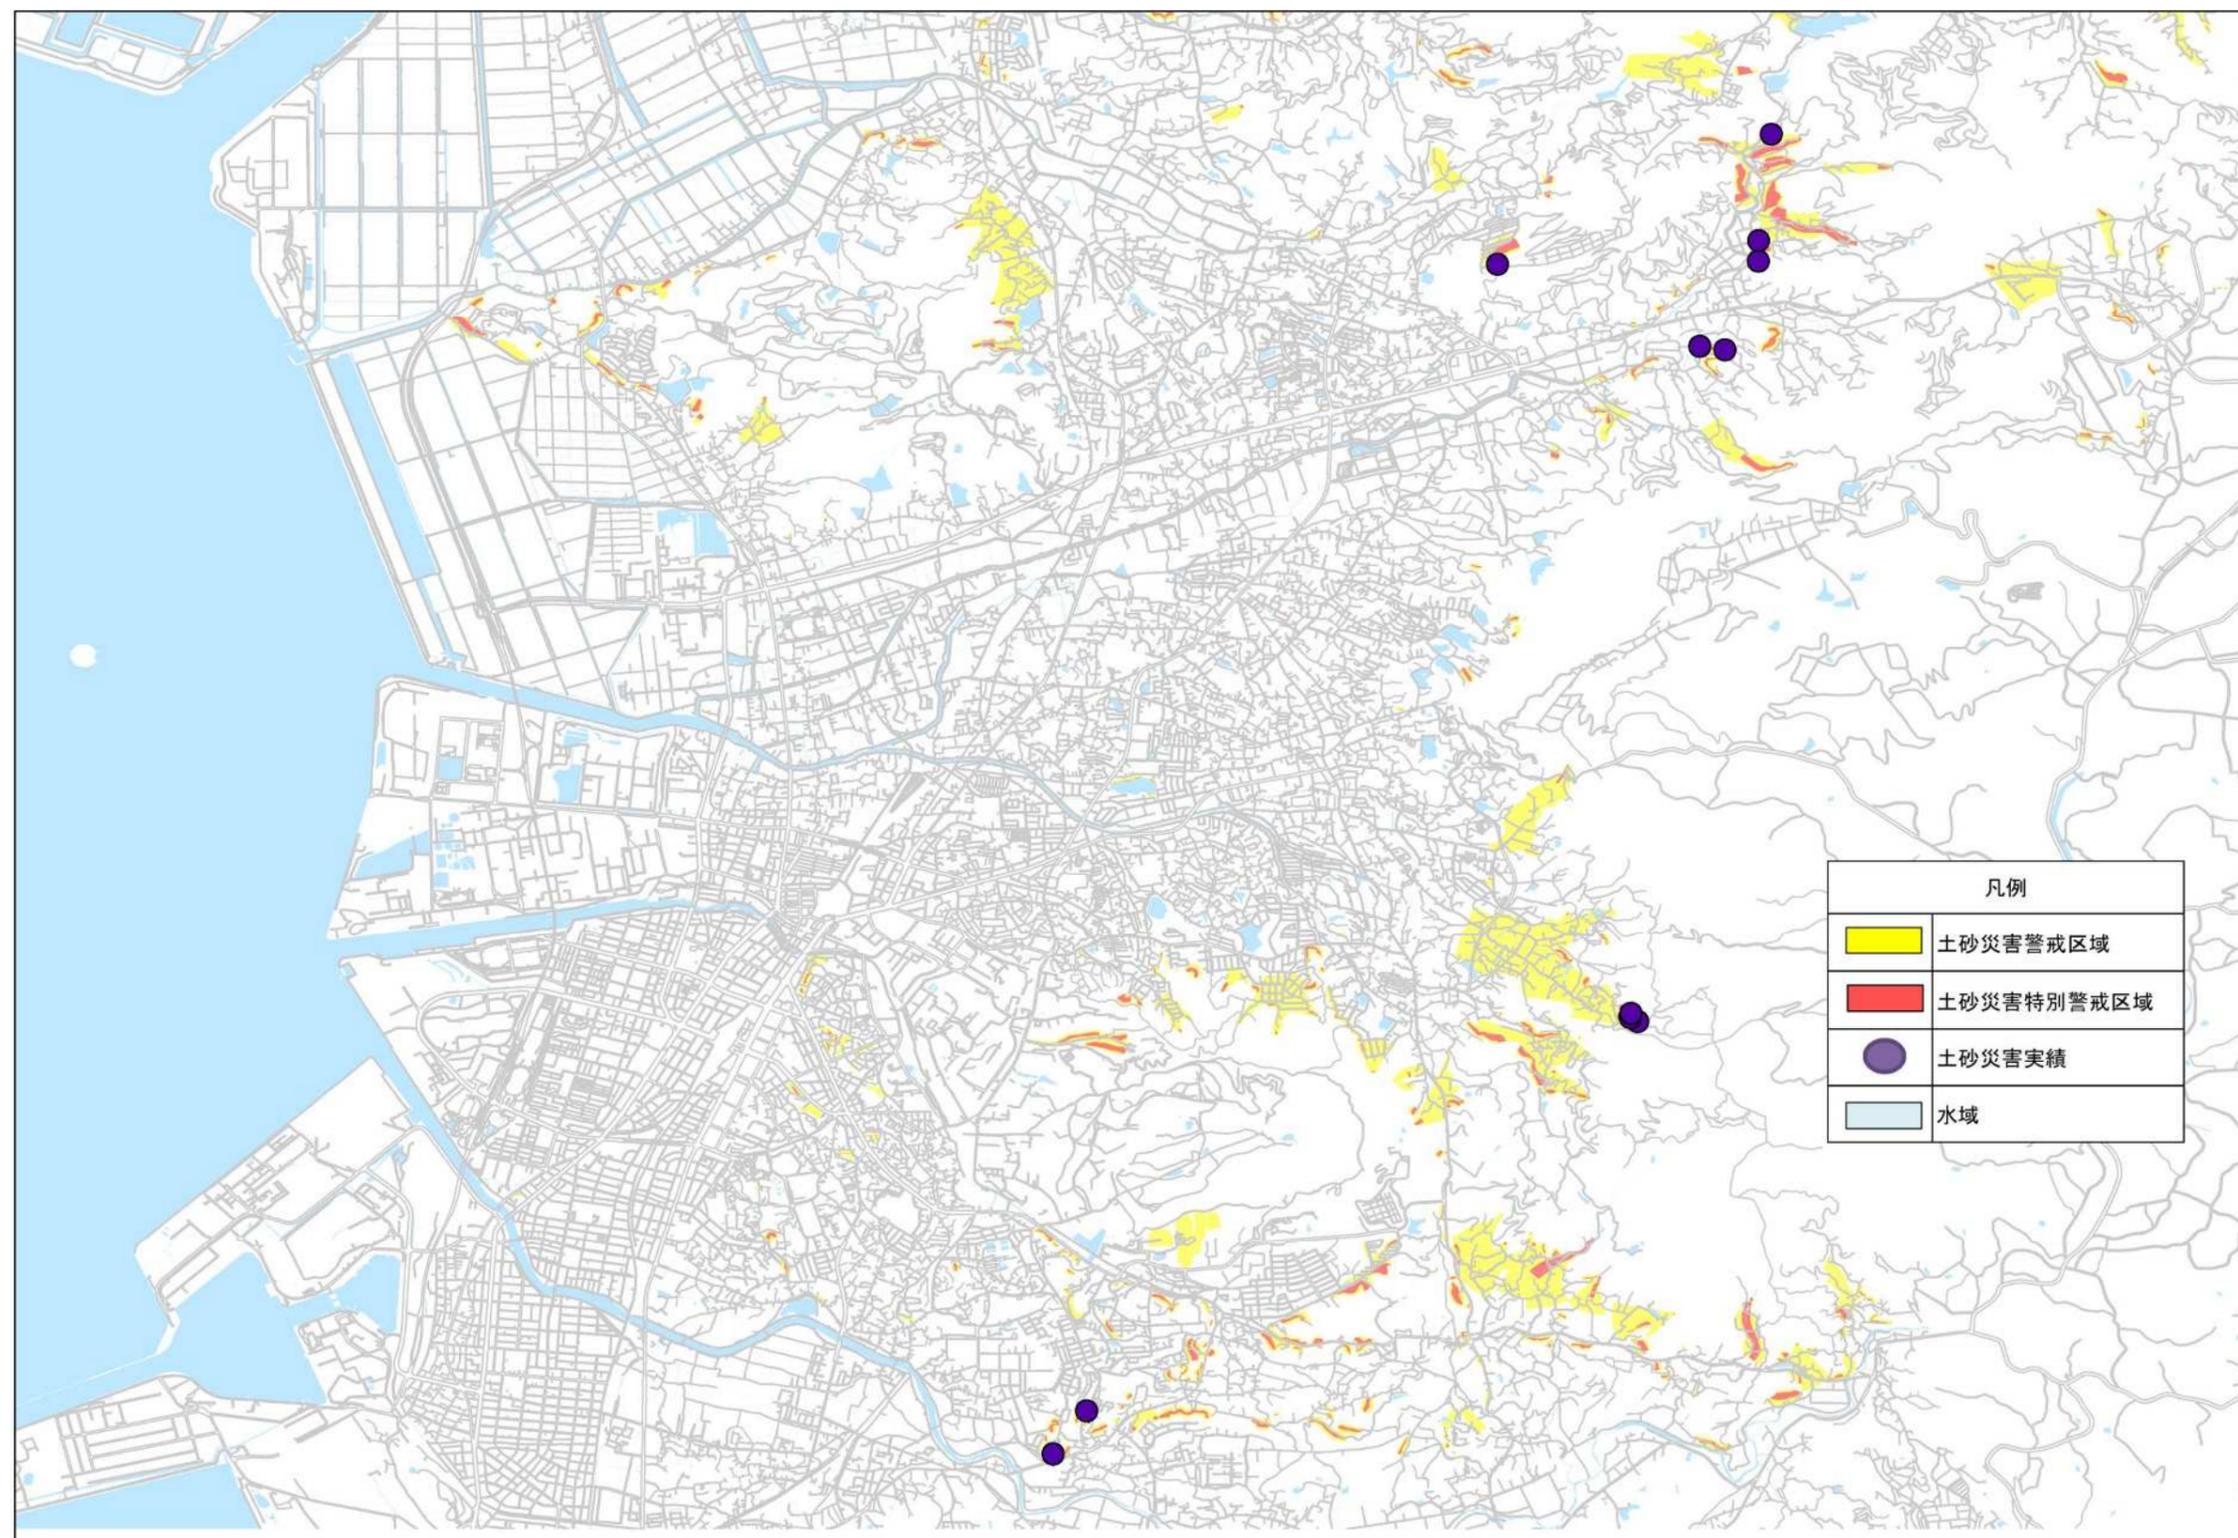
図 3-1-2 土砂災害の被害箇所

また、イエローゾーン、レッドゾーン(土砂災害警戒区域、土砂災害特別警戒区域)における、土砂災害の被害箇所を図 3-1-2 に示す。警戒区域・特別警戒区域において被害が発生しやすいことが分かる。

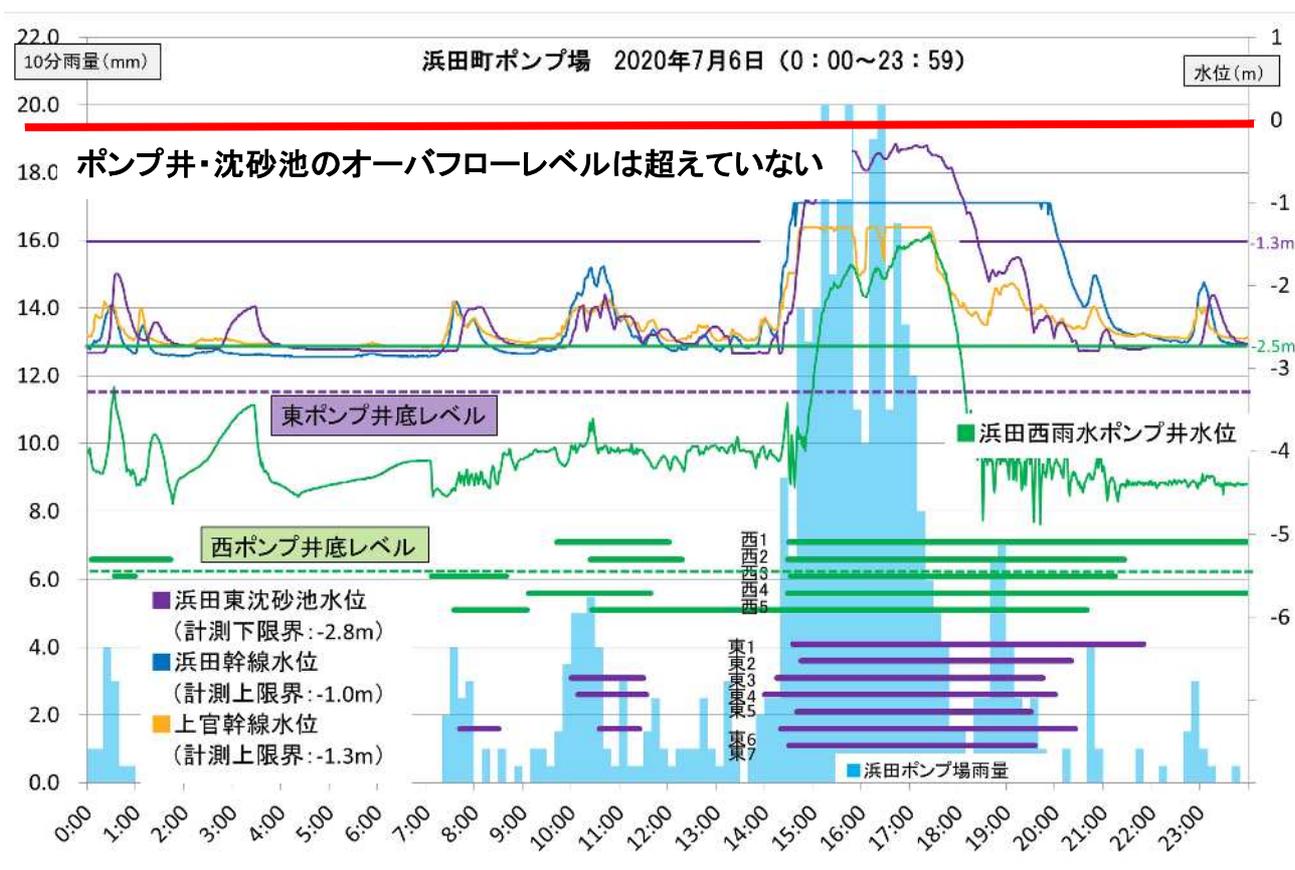
図 5-3-3 浜田町ポンプ場における災害時の状況(稼働状況、水位、降雨状況)

浜田町ポンプ場は、水位がポンプ井や沈砂池のオーバーフローレベルを超えることなく、継続してポンプ排水することができた。(上流幹線管渠において一時的に計測上限値を超えている。)

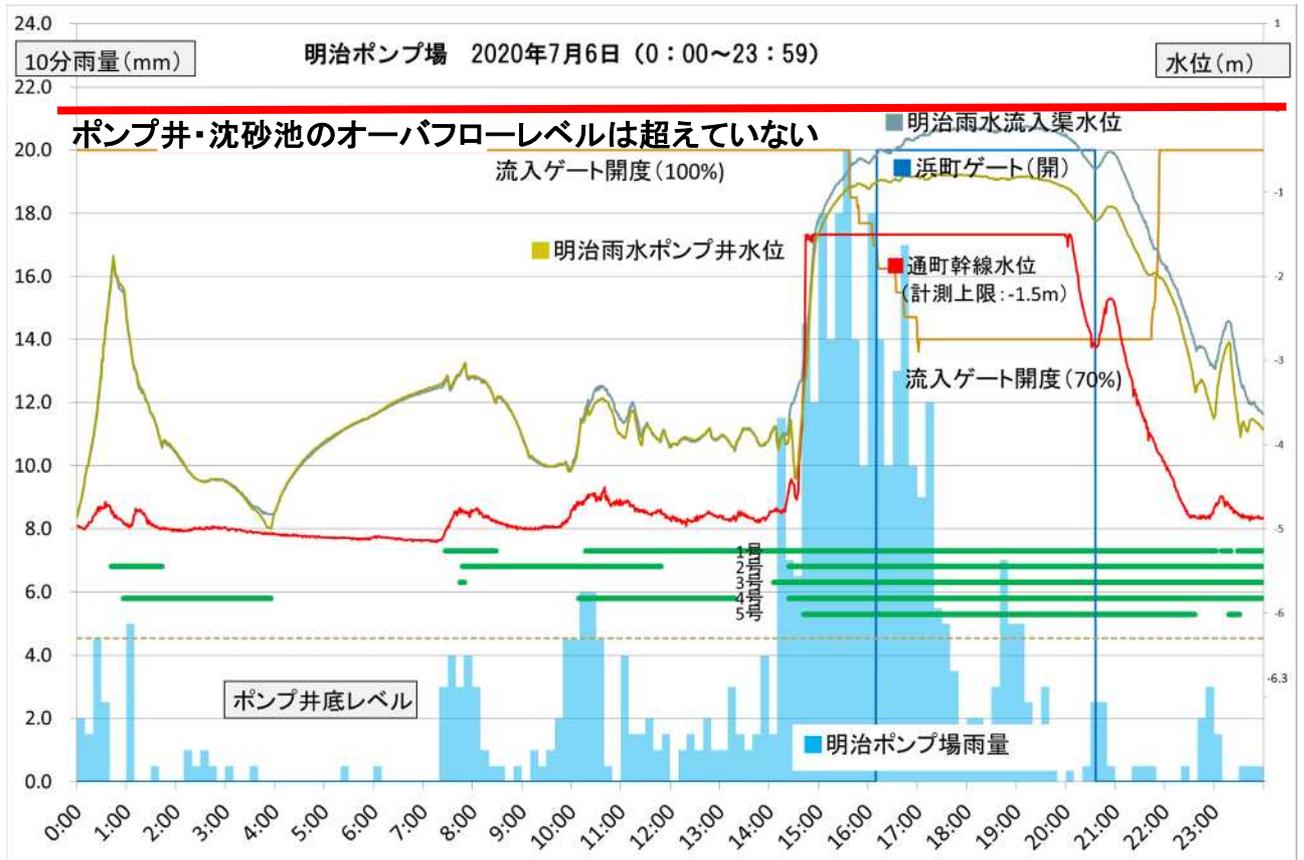
図 5-3-4 明治ポンプ場における災害時の状況(稼働状況、水位、降雨状況)

ポンプ井の水位がオーバーフローレベルを超えると、ポンプ場が浸水しポンプが停止する危険性があるため、明治ポンプ場では、流入ゲートの開度を調整することで、ポンプ井の水位がオーバーフローレベルを超えないように流入水量を調整している。なお、上流管渠での溢水を軽減するために、干潮時の河川水位が下がった時間帯(およそ 16:00~20:30)には、明治排水区域内の浜町ゲート(雨水吐き口)を開けて雨水を放流している。

また、一時的に幹線管渠の計測限界まで水位が上昇している。

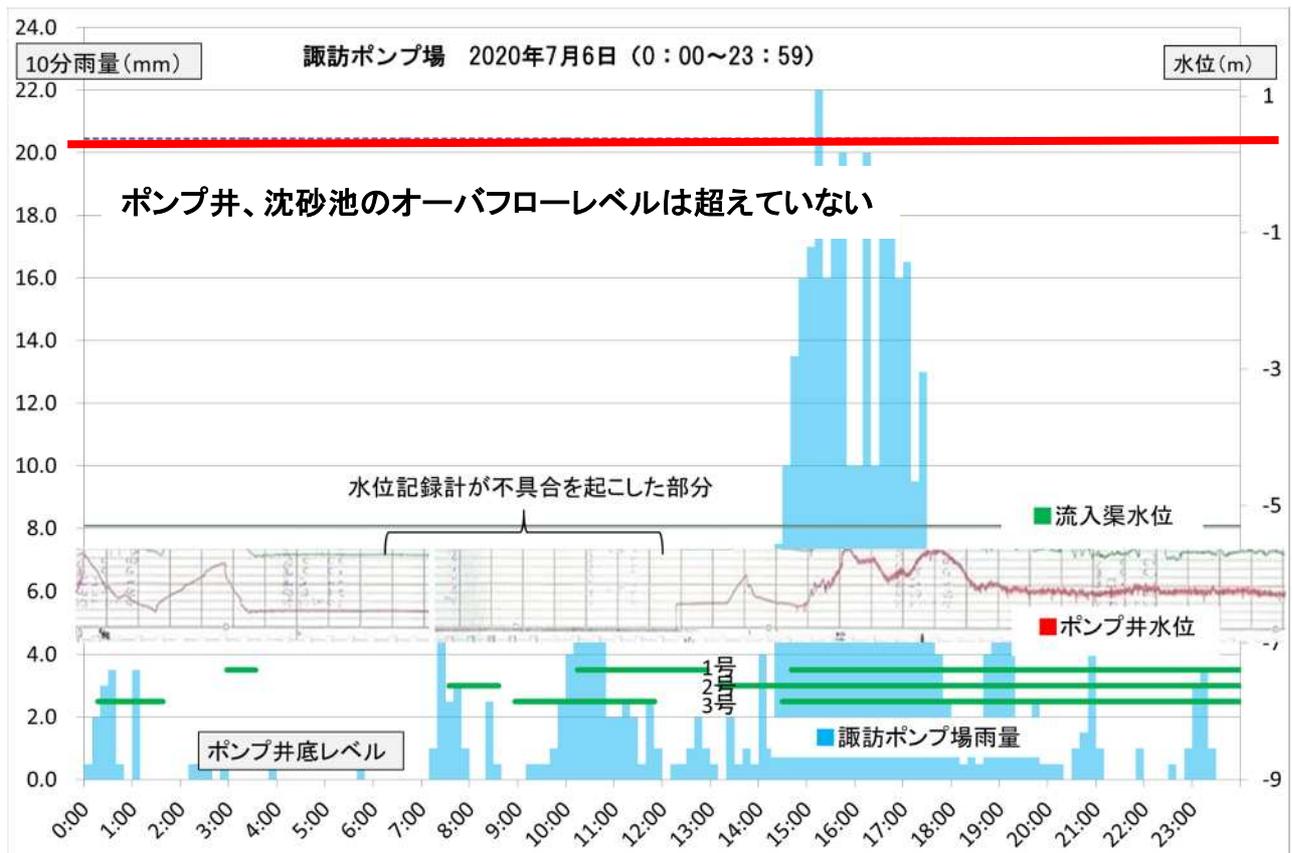
図 5-3-5 諏訪ポンプ場における災害時の状況(稼働状況、水位、降雨状況)

諏訪ポンプ場では、水位がポンプ井や沈砂池のオーバーフローレベルを超えることなく、継続してポンプ排水することができた。

諏訪排水区には、ポンプ排水の吐き口の他に自然吐き口が2箇所あるために、ポンプ場が浸水することなく雨水を放流している。

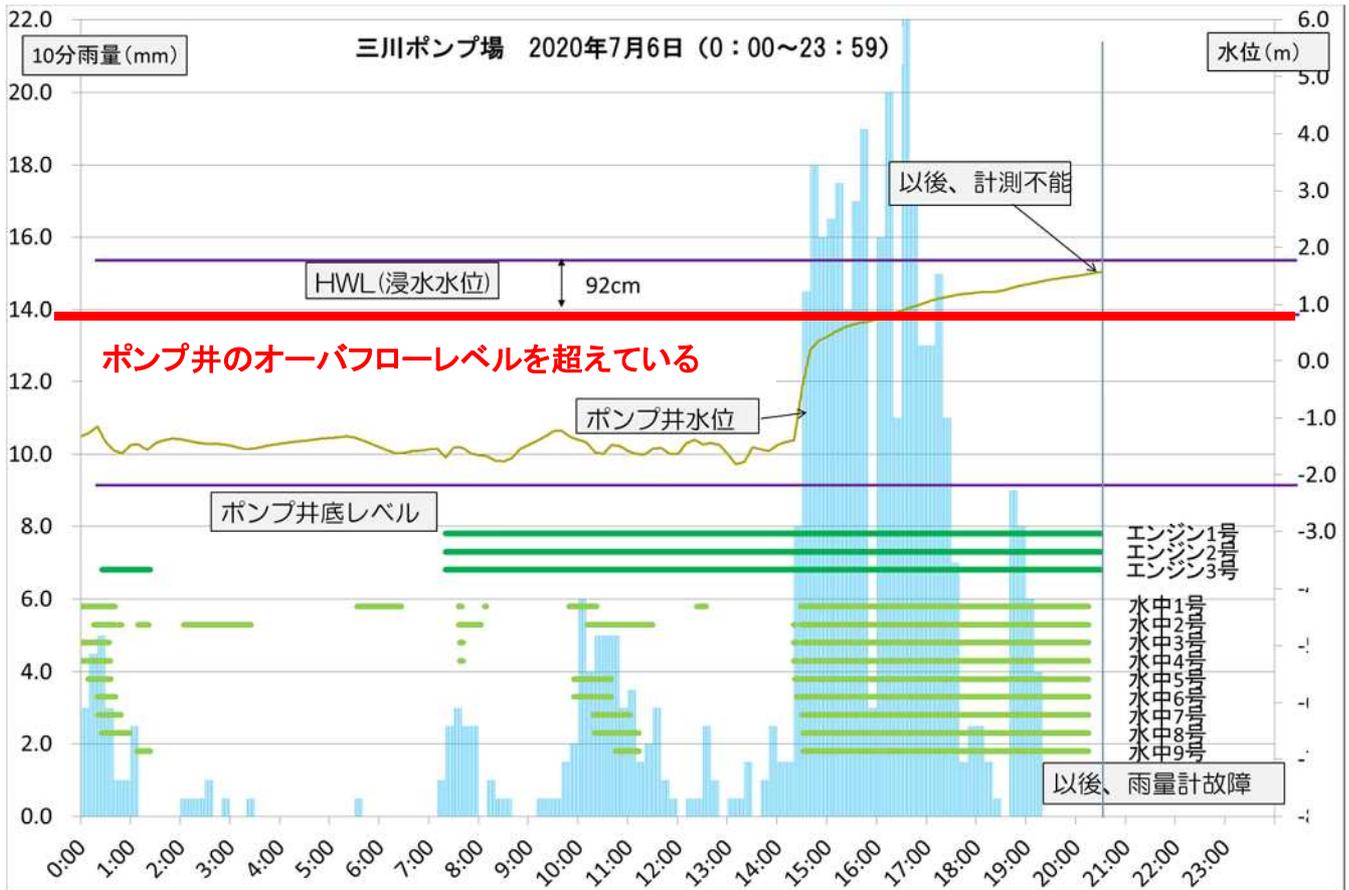
図 5-3-6 三川ポンプ場における災害時の状況(稼働状況、水位、降雨状況)

三川ポンプ場では、ポンプ井のオーバーフローレベルを超える水量が流入し、20時30分にエンジンポンプを停止している。(配電盤の浸水により水中ポンプも停止。)浸水したことにより、7月6日の20時30分以降に雨水を排水できず、被害が拡大した。

なお、三川ポンプ場への流入渠は開渠であるため、ゲート等によるポンプ場の浸水防止の対応は不可能であった。

- ①全てのポンプ場において、年間を通して適切なメンテナンスを行っており、被災当日（7月6日）にも故障することなく正常にポンプが稼働していた。
- ②三川ポンプ場において、配電盤への水の侵入により7月6日20時15分に電動水中ポンプ9台、エンジンが浸水したことにより20時30分にエンジンポンプ3台の稼働を停止せざるを得なくなった。
- ③令和元年東日本台風において、下水道施設が浸水により機能停止するなどの被害が生じたことを受け、今年度、国交省より下水道施設の耐水化計画を作成するよう通達が出された。また、令和2年7月豪雨においても、全国で複数の下水道施設が浸水により機能を停止したため、下水道施設の浸水対策を強く求められるようになった。
大牟田市においても、下水道施設の耐水化を今後実施していく。

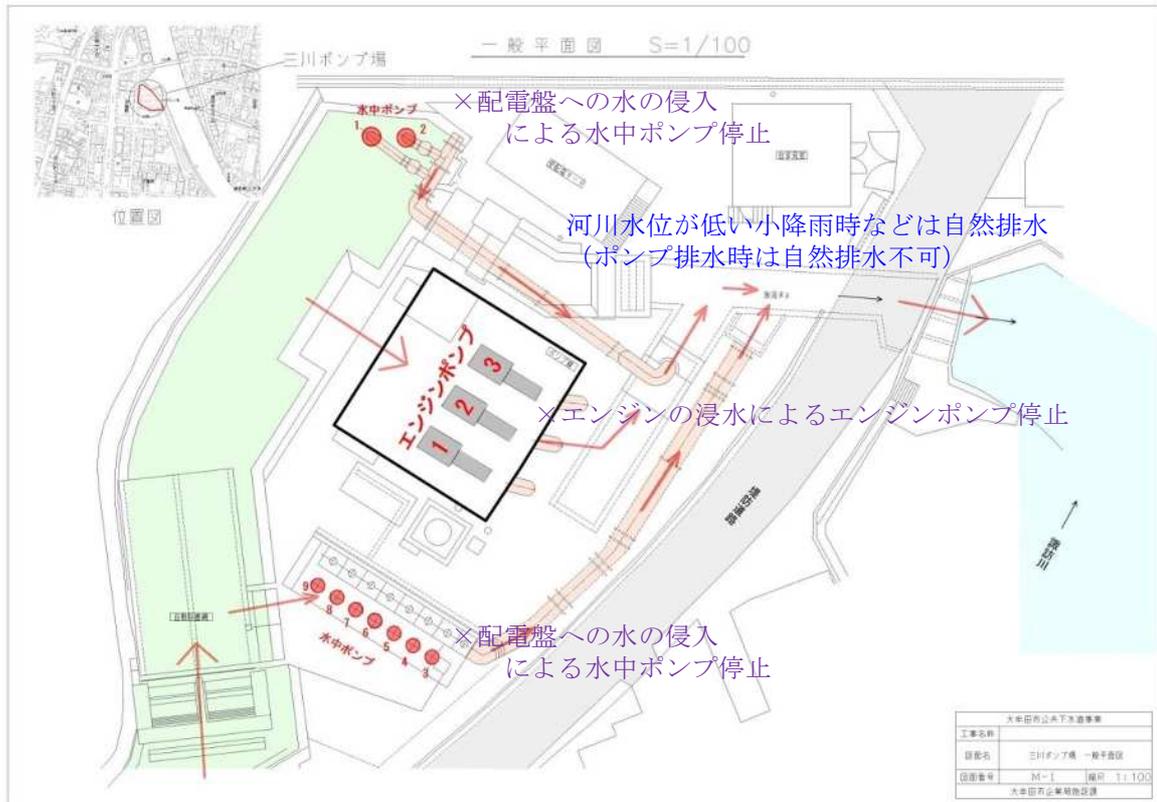
図 5-3-7 三川ポンプ場平面図

三川ポンプ場における浸水状況を図 5-3-7 および図 5-3-8 に示す。

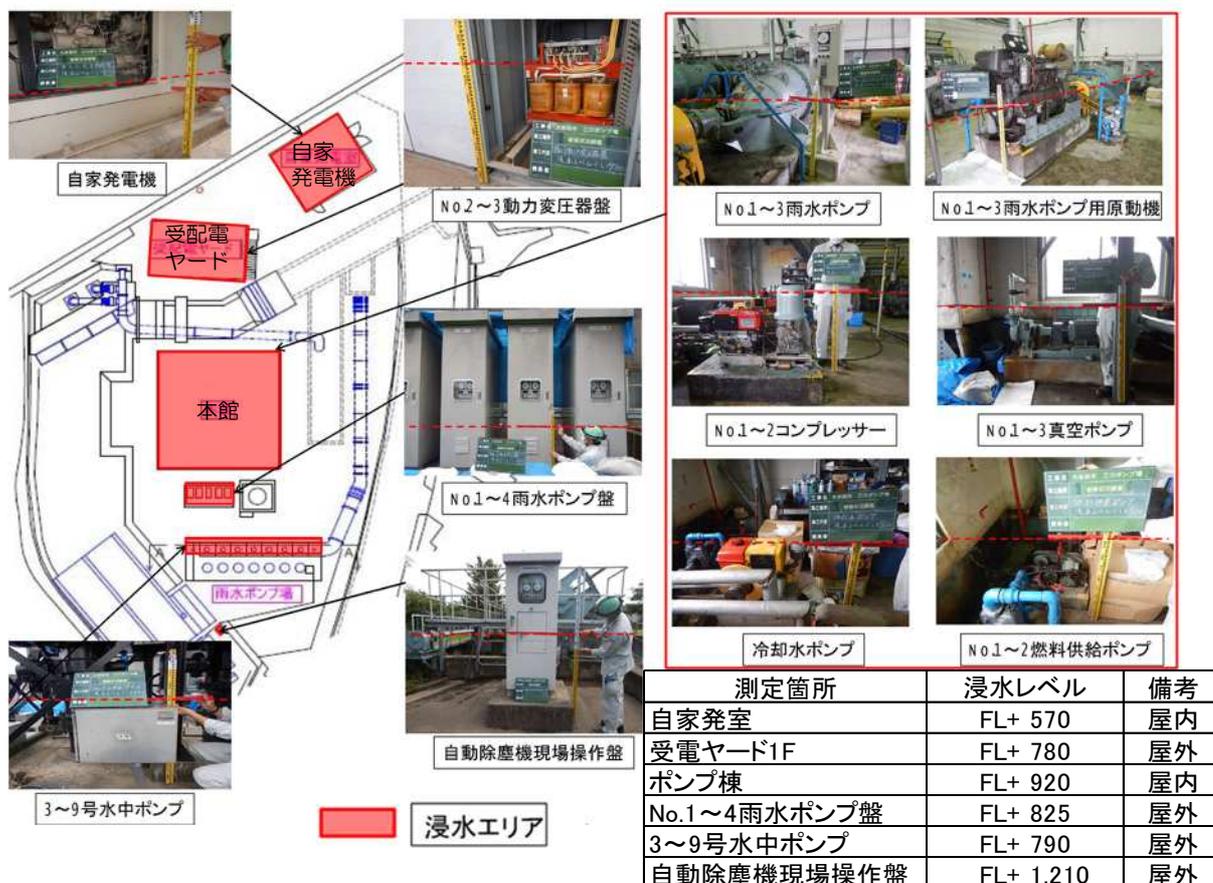
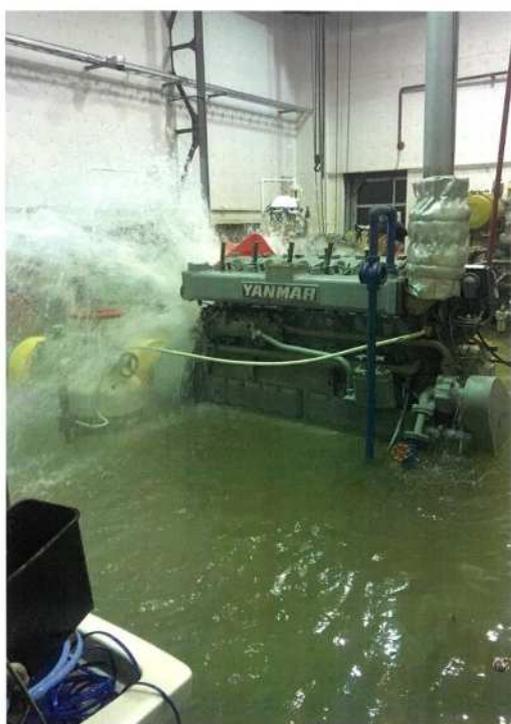
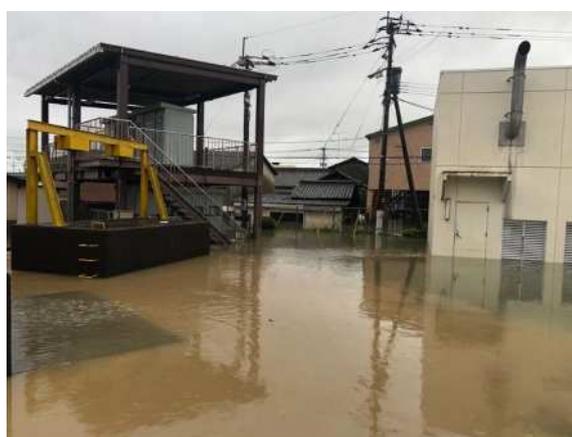
図 5-3-8 三川ポンプ場浸水概要

7月6日14時30分からエンジンポンプ3台、電動水中ポンプ9台全てを稼働させ排水を行っていた。
 配電盤への水の侵入により20時15分に電動水中ポンプ9台、エンジンの浸水により20時30分にエンジンポンプ3台の稼働を停止せざるを得なくなった。

配電盤付近

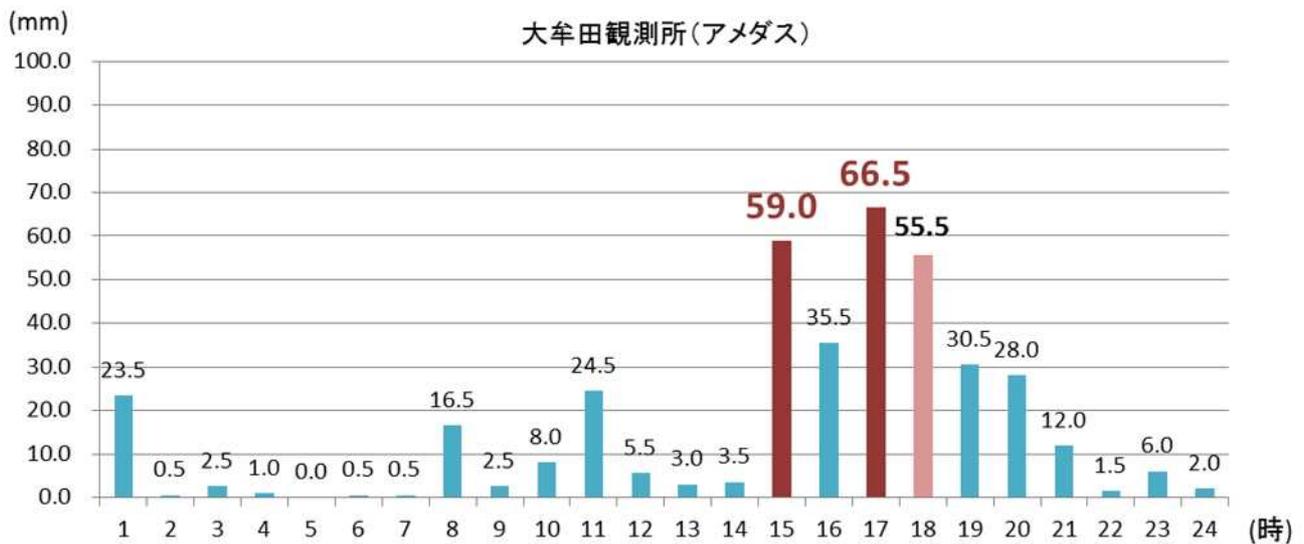
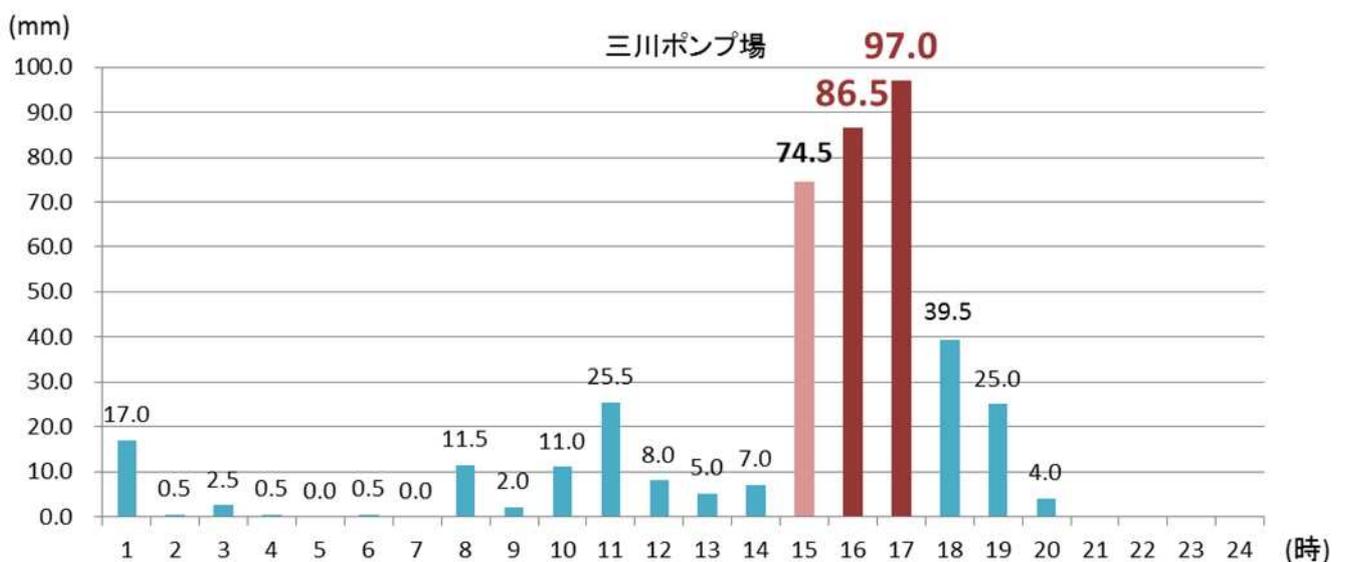
図 5-3-9 大牟田市の代表的な観測点の降雨量の推移 (その1)

また、15時以降においては、計画降雨量(64.4mm/時間)を大きく超える100mm/時間近い雨が約2時間以上継続しており、観測史上最大級の豪雨であった。

・大牟田市雨水計画降雨強度公式 (= 排水管能力)
 $I_{10} = 5,800 / (t + 30)$ 1時間降雨：64.4mm/時間
 10分間降雨：24.2mm/10分

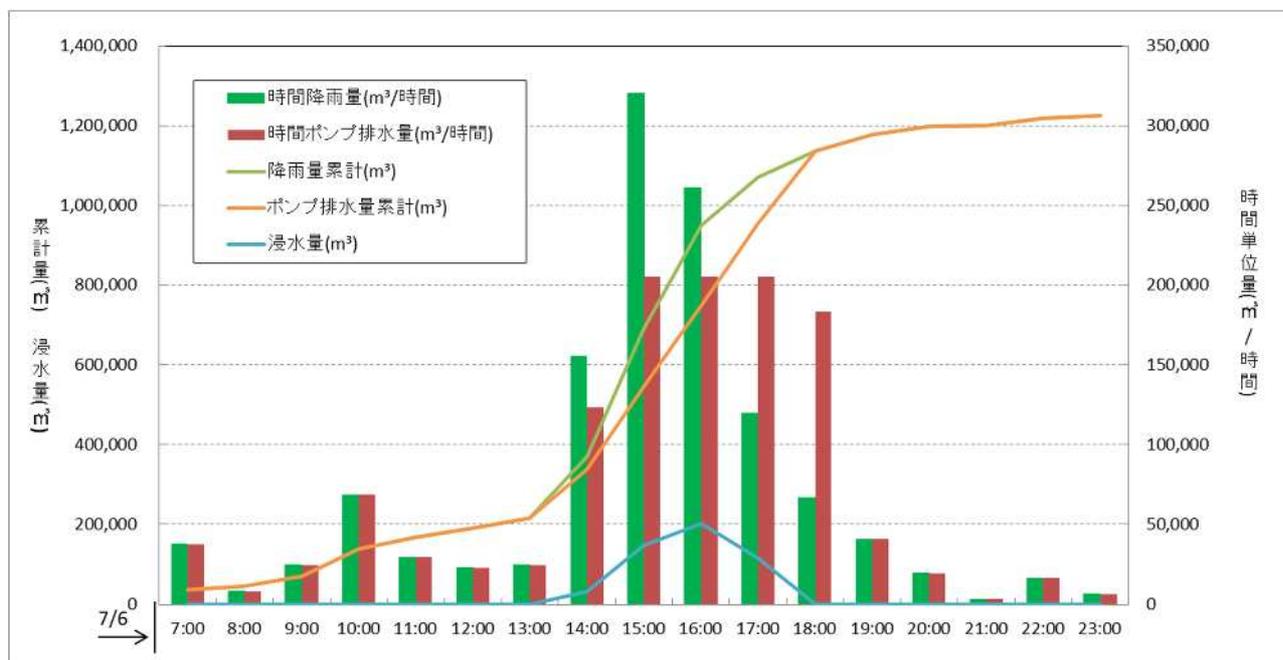
図 5-3-11 中部排水区における流入-流出グラフ

中部排水区の流入-流出グラフを以下に示す。降雨量が急激に増加した14時以降では、一時的にポンプ排水量を超える水量が流入しているが、およそ18時には浸水量がゼロとなっている。なお、グラフ上では一時的に浸水する結果となっているが、ポンプ場は浸水していないことから、上流管渠から溢水した可能性が考えられる。
