大牟田市令和2年7月豪雨
災害検証報告書

令和3年2月

大牟田市令和2年7月豪雨災害検証委員会

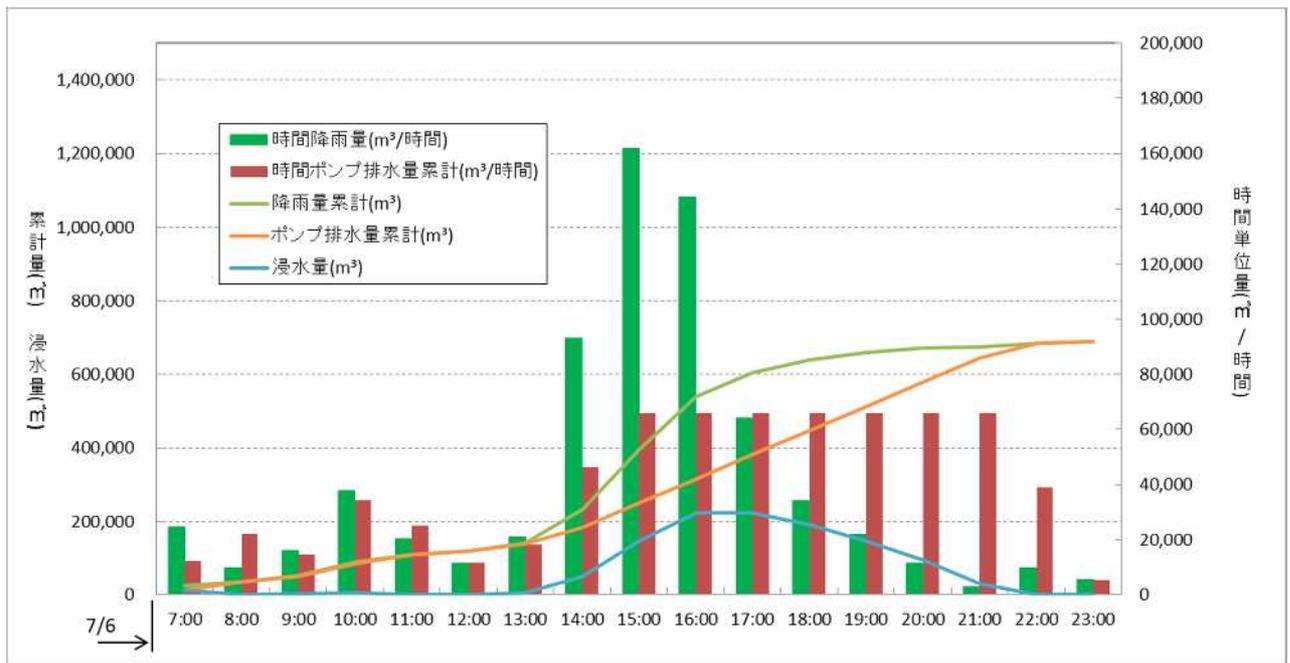
図 5-3-12 明治排水区における流入-流出グラフ

明治排水区の流入-流出グラフを以下に示す。降雨量が急激に増加した14時以降では、一時的にポンプ排水量を超える水量が流入しているが、およそ22時には浸水量がゼロとなっている。なお、グラフ上では一時的に浸水する結果となっているが、ポンプ場は浸水していない。これより、上流管渠から溢水する可能性が考えられるが、明治ポンプ場では、上流管渠からの溢水を軽減するために、干潮時の河川水位が下がった時間帯(およそ16:00~20:30)に明治排水区域内の浜町ゲート(雨水吐き口)を開けて雨水を放流している。

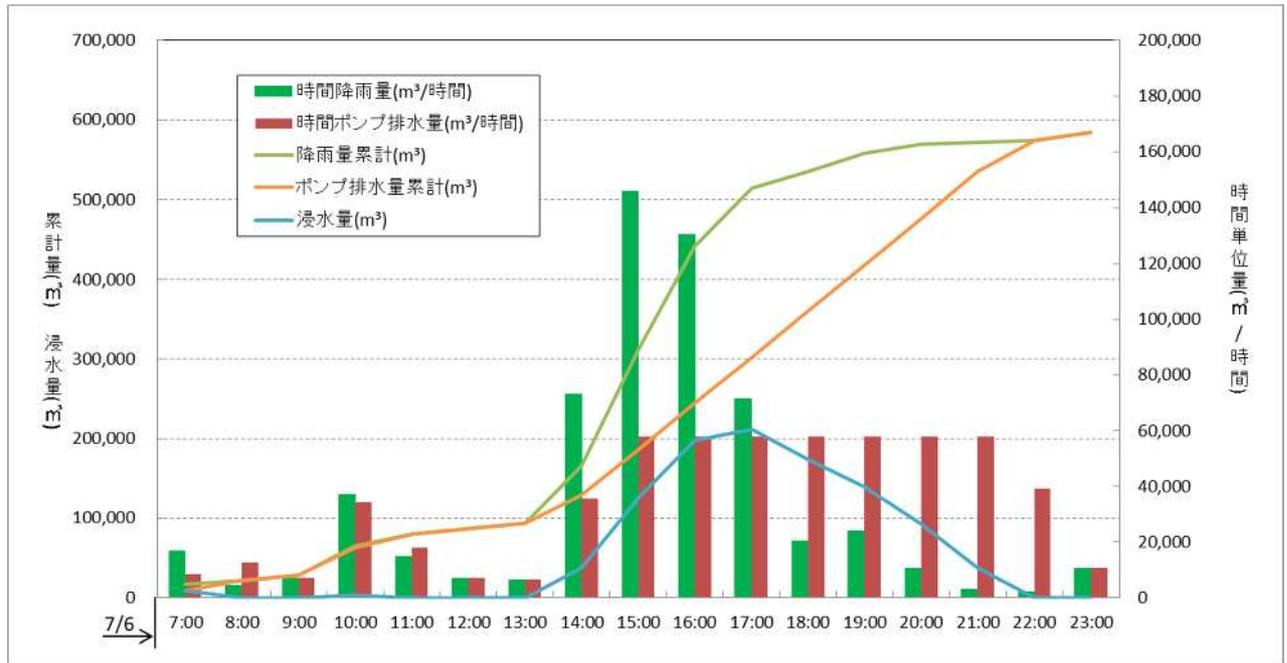
図 5-3-13 諏訪排水区における流入-流出グラフ

諏訪排水区の流入-流出グラフを以下に示す。降雨量が急激に増加した14時以降では、一時的にポンプ排水量を超える水量が流入しているが、およそ22時には浸水量がゼロとなっている。なお、グラフ上では一時的に浸水する結果となっているが、ポンプ場は浸水していない。これより、上流管渠から溢水した可能性が考えられるが、諏訪排水区にはポンプ場の吐き口の他に自然吐き口が2箇所あり、ここから雨水を放流していたため、上流管渠からの溢水は軽減されたと考えられる。

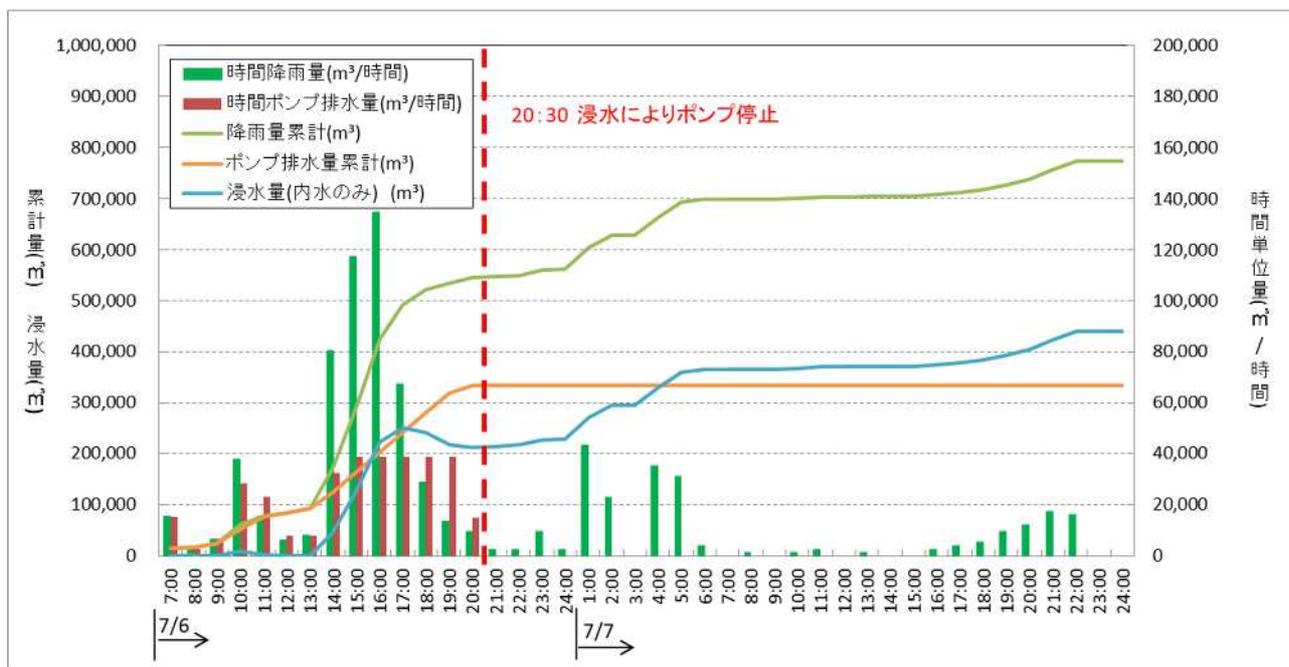
図 5-3-14 三川排水区における流入-流出グラフ

三川排水区の流入-流出グラフを以下に示す。降雨量が急激に増加した時点から全ポンプを稼働しているが、14時以降はポンプ排水量より流入水量が多く、浸水量が増加している。

また、ポンプ停止後はポンプ排水量がゼロとなるために、降雨量に応じてさらに浸水量が増加する結果となっている。

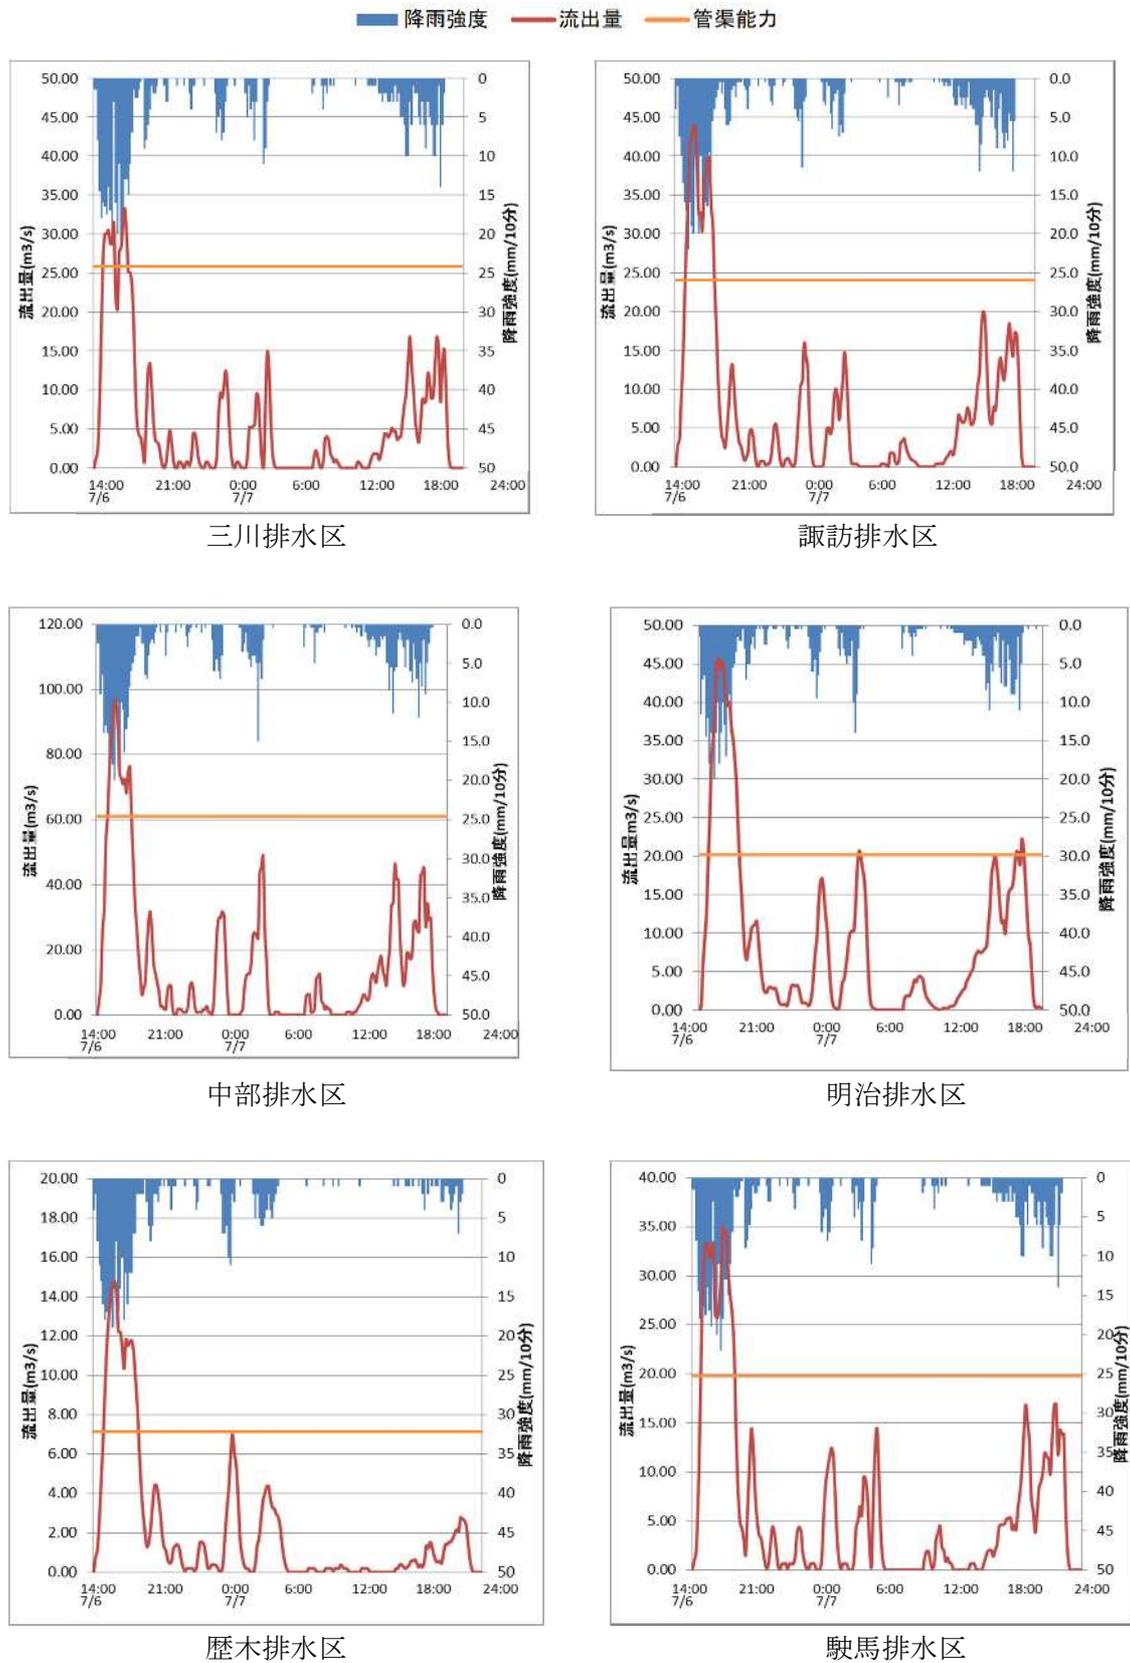
図 5-3-15 各排水区におけるハイドログラフによる浸水想定（その 1）

近隣の降雨実績から、ハイドログラフ*による浸水想定を行った結果、いずれの排水区においても一時的に管渠能力を超過する雨水が流入している結果となった。各排水区におけるハイドログラフを次に示す。(ポンプ場建設中の白川排水区を除く。)

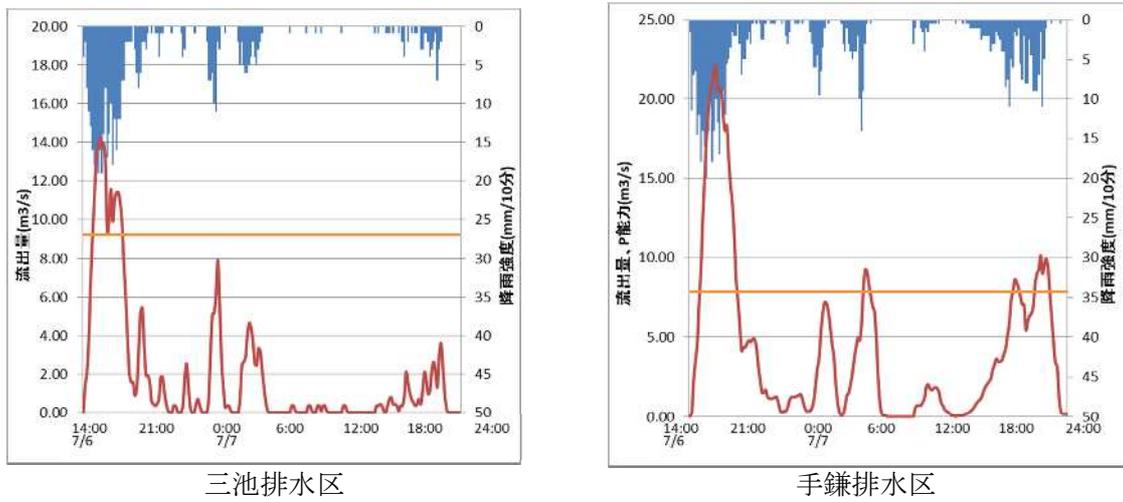
図 5-3-16 各排水区におけるハイドログラフによる浸水想定（その2）

※最下流部のみで算出しているため、全管網を流出解析した浸水量とは異なる。

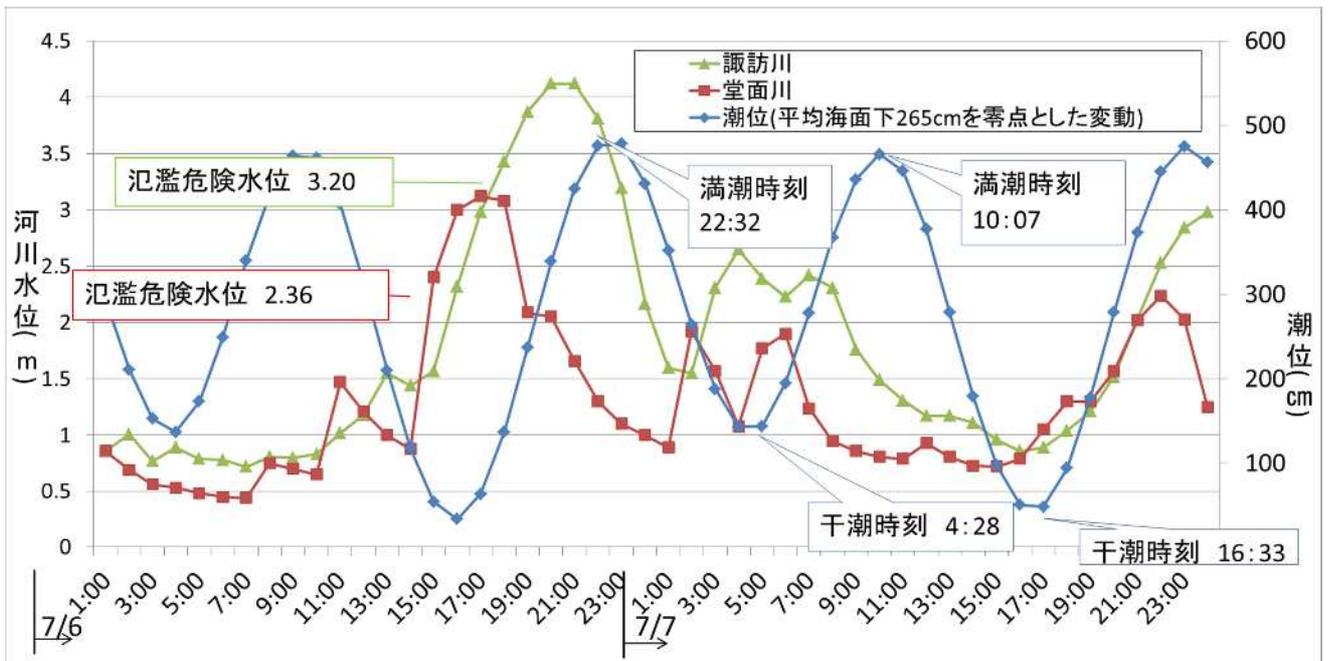
図 5-3-17 堂面川、諏訪川の河川水位と大牟田港の潮位

大きな浸水被害を受けた三川地区を含め、大牟田市西部一帯は潮位の影響を受けやすい地域でもある。7/6 午後 22 時前後では、潮位の上昇に伴い、各河川下流部にて水位が上昇し、下水の排水状況に影響を及ぼしたと考えられる。

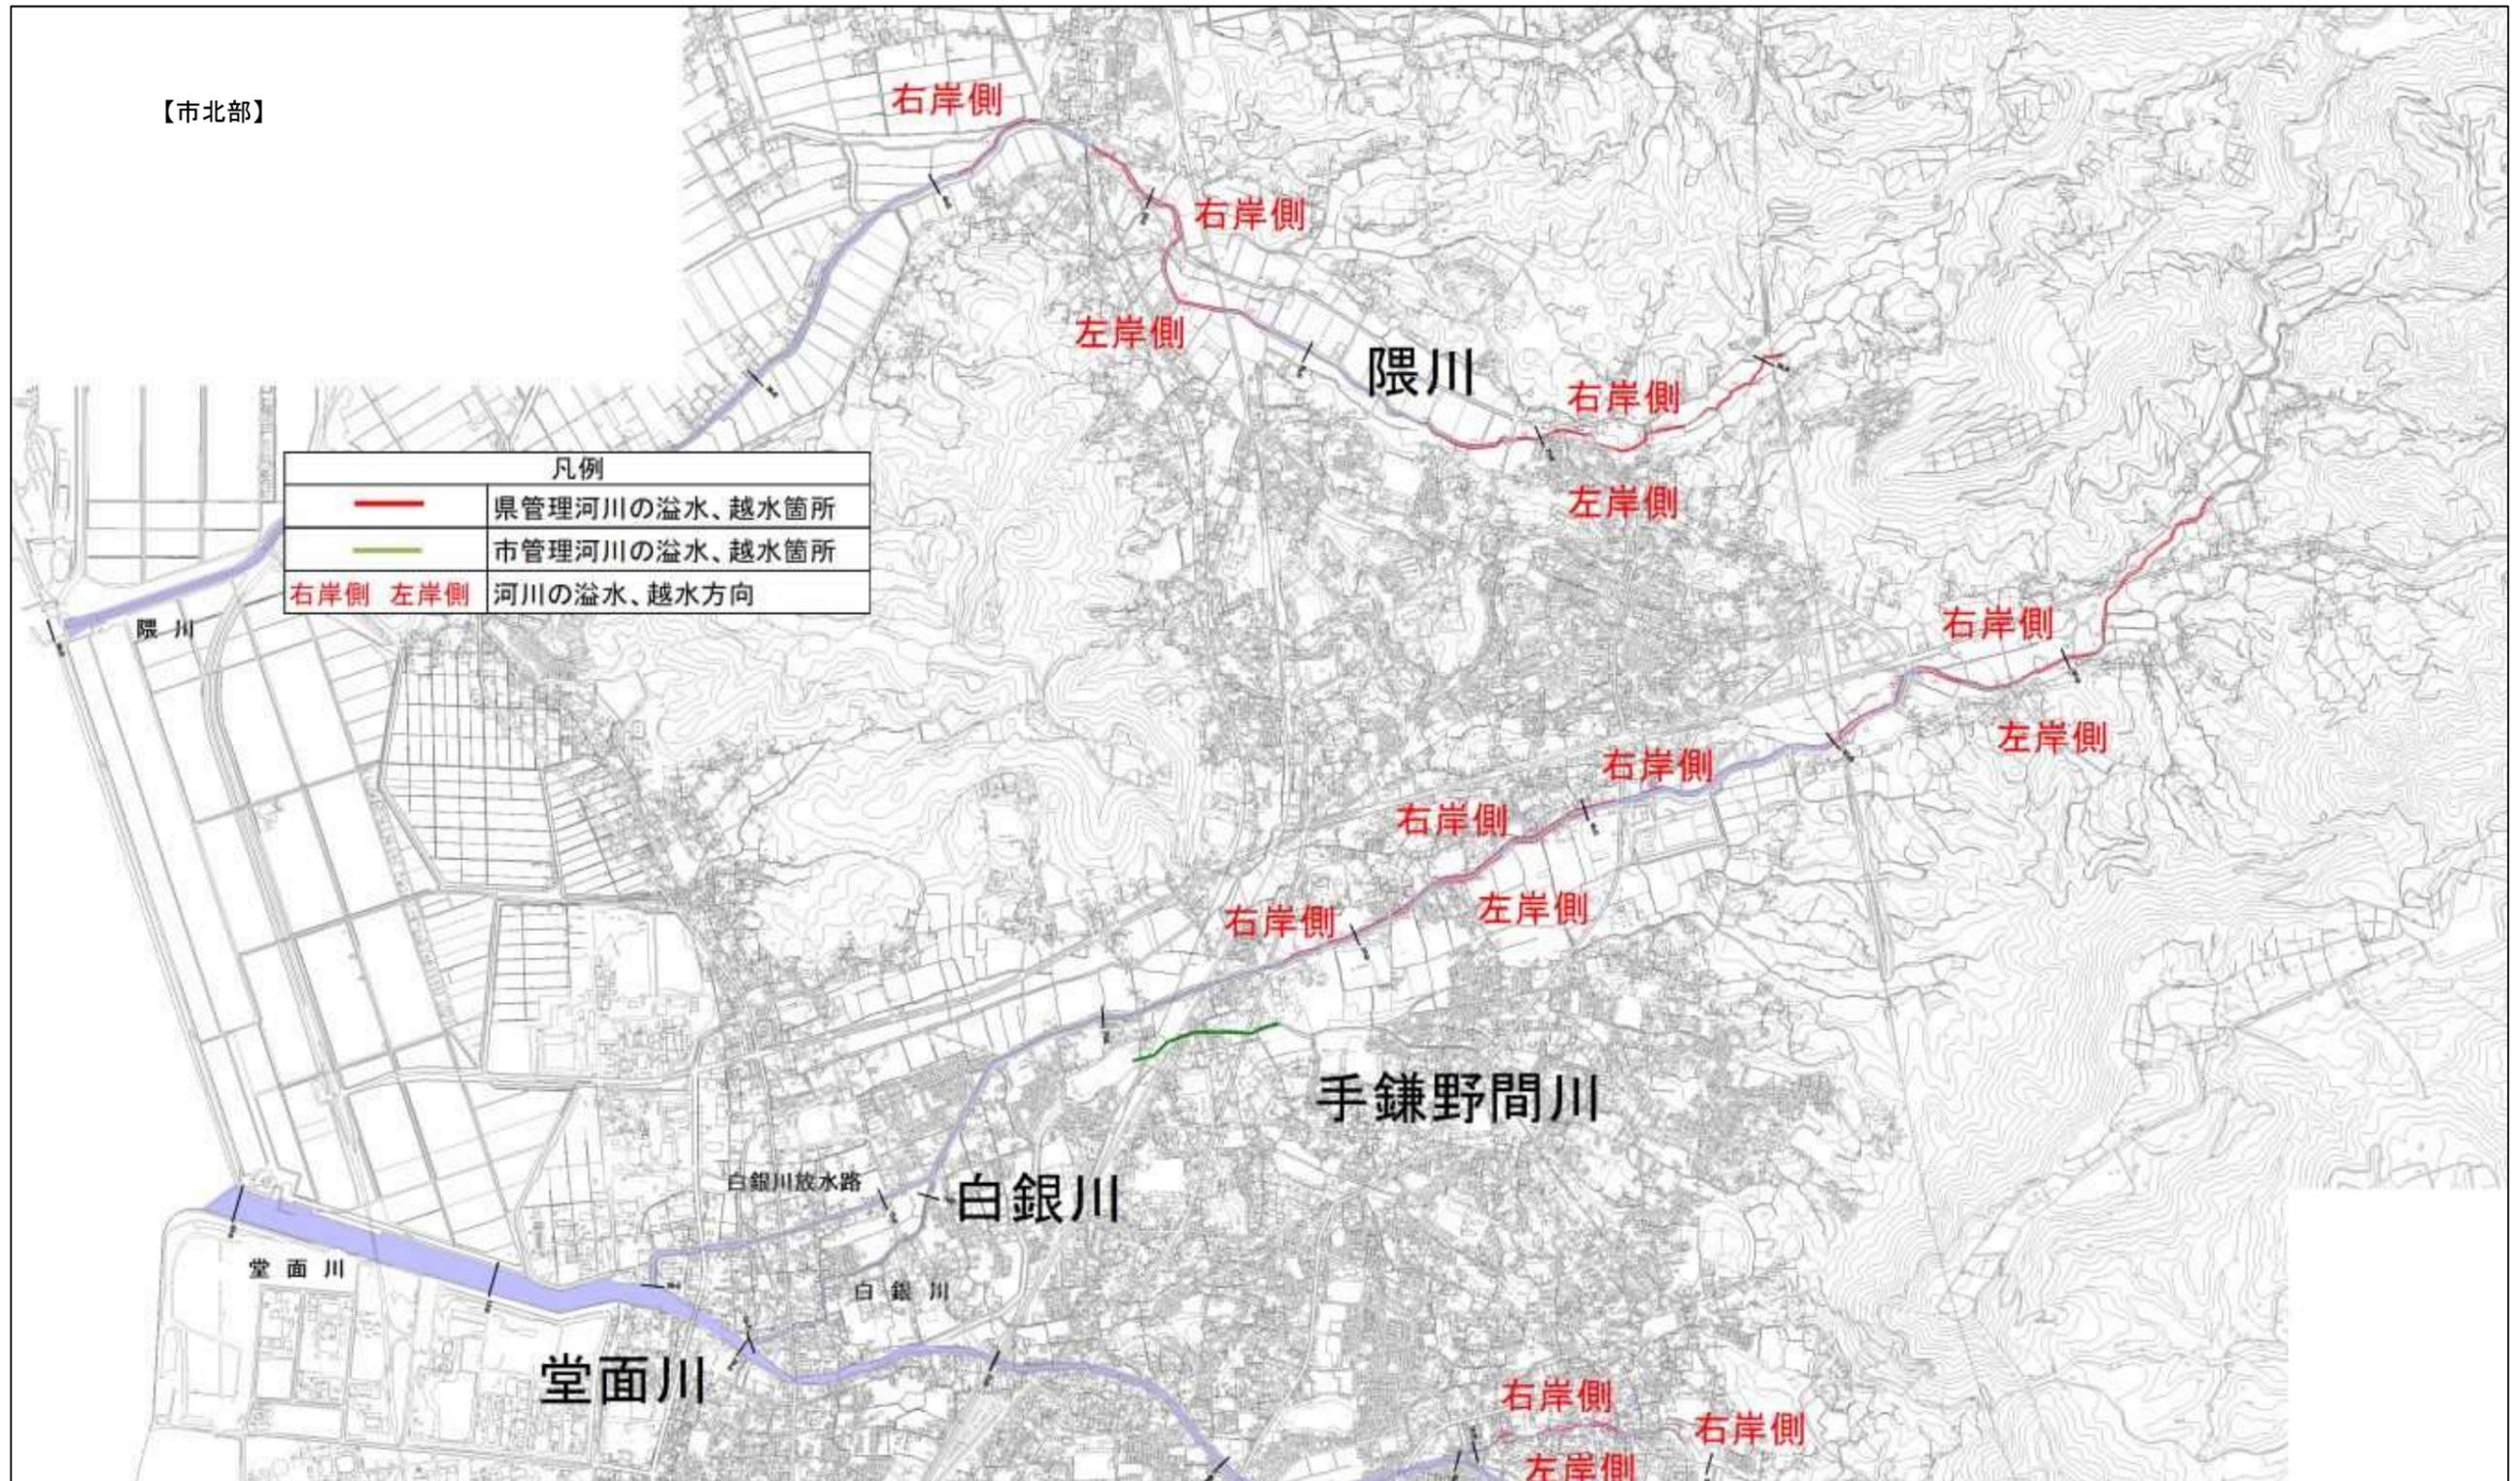
図 5-3-18 河川からの溢水、越水状況(市北部)

※最大浸水深は、河川の溢水、越水のみによる浸水深ではなく、対象地点の浸水深である。

※福岡県調査結果（県管理河川）及び大牟田市調査結果（法河川等）を整理。

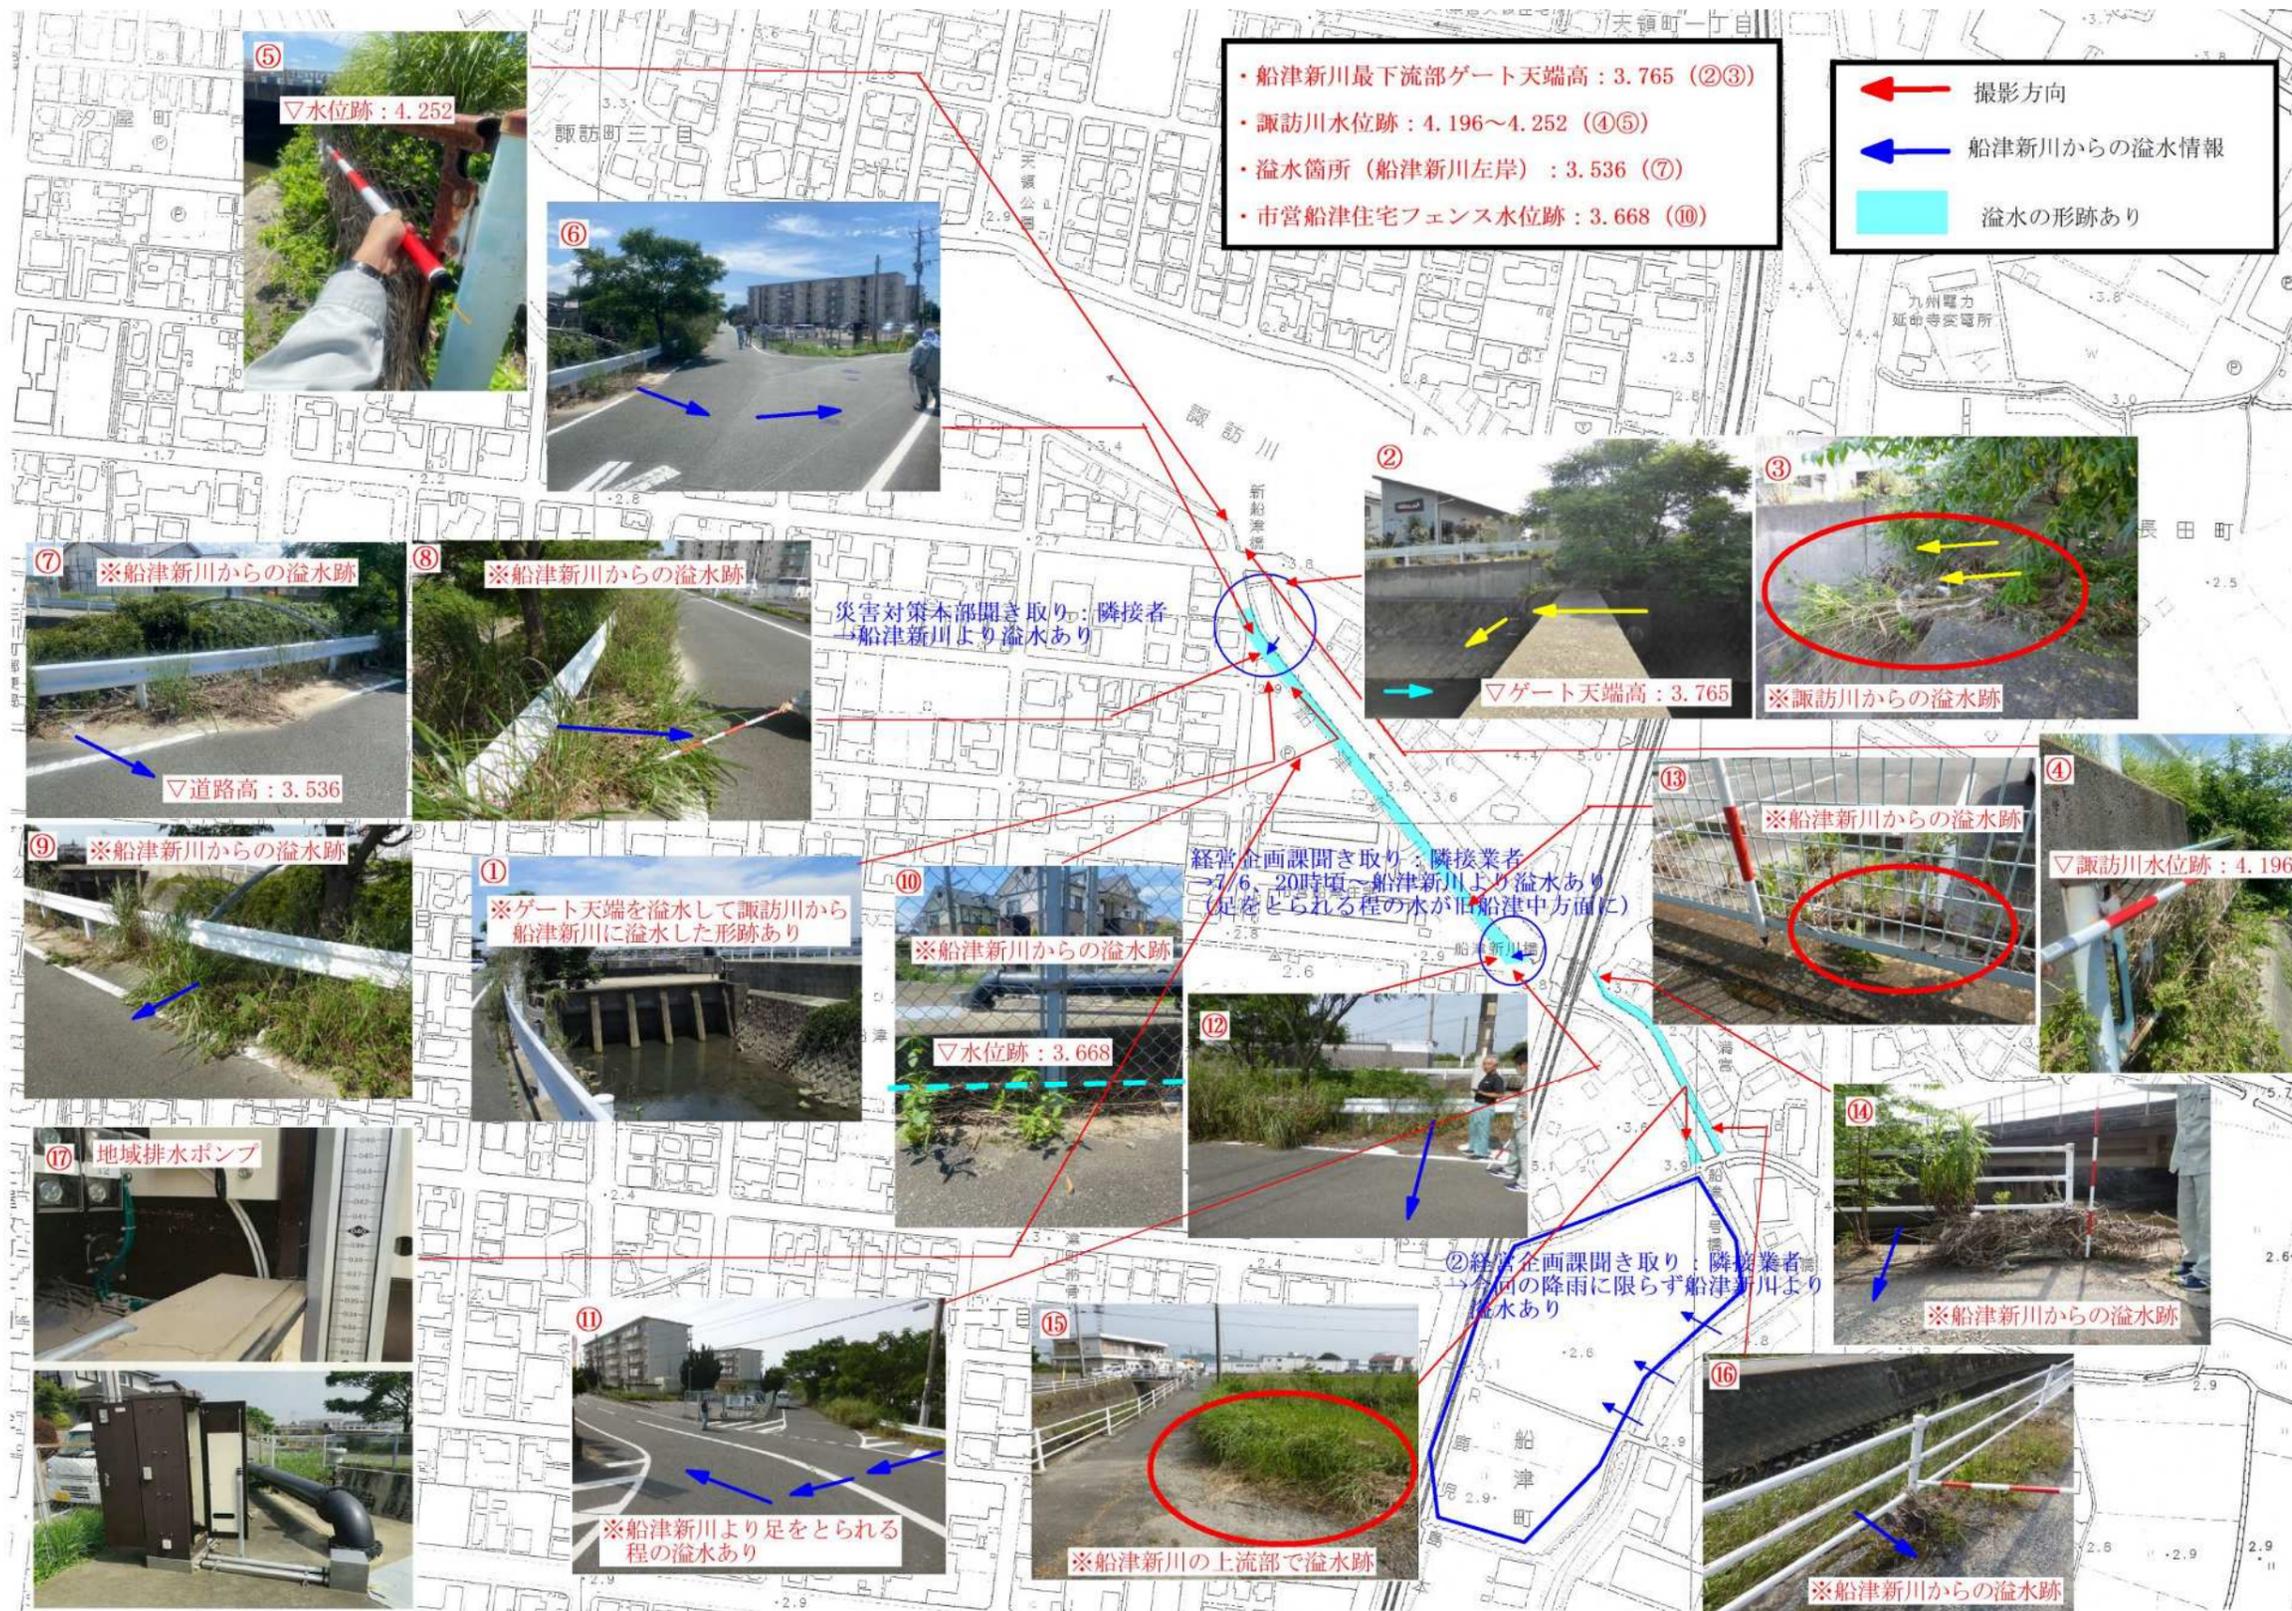
図 5-3-20 船津新川周辺の浸水状況

船津新川の近隣住民に溢水時間のヒアリングを行っている。20：00頃に溢水していたという情報は得ているが、いつ頃まで溢水していたかの情報は得られていない。また、下流部では諏訪川から逆流し、溢水したとの情報があり、現地調査でも逆流した痕跡を確認している。

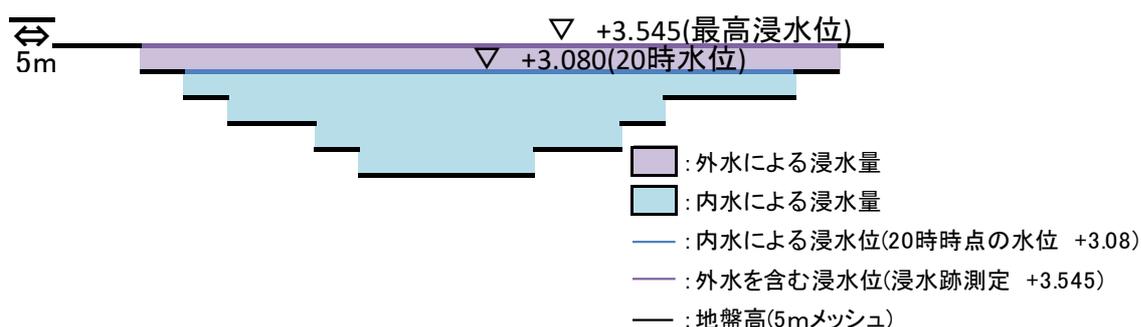
- ①現時点で可能な検討手法として、時間によって内水・外水を区分する。
- ②降雨量が多い20時までの浸水位(水位計より測定)は内水による浸水に区分する。
- ③20時以降は雨が小康状態になっているが、浸水量は増えている(住民の証言や浸水痕より)。20時時点の浸水位～最大浸水位(浸水痕跡より測定)は、外水による浸水に区分する。
- ④5mメッシュの地盤高に、①と②の浸水位を重ね合わせ、内水による浸水量と外水による浸水量を算出する。

試算した結果、浸水量約 352,000m³に対して、内水浸水量と外水浸水量は、およそ同程度となった。

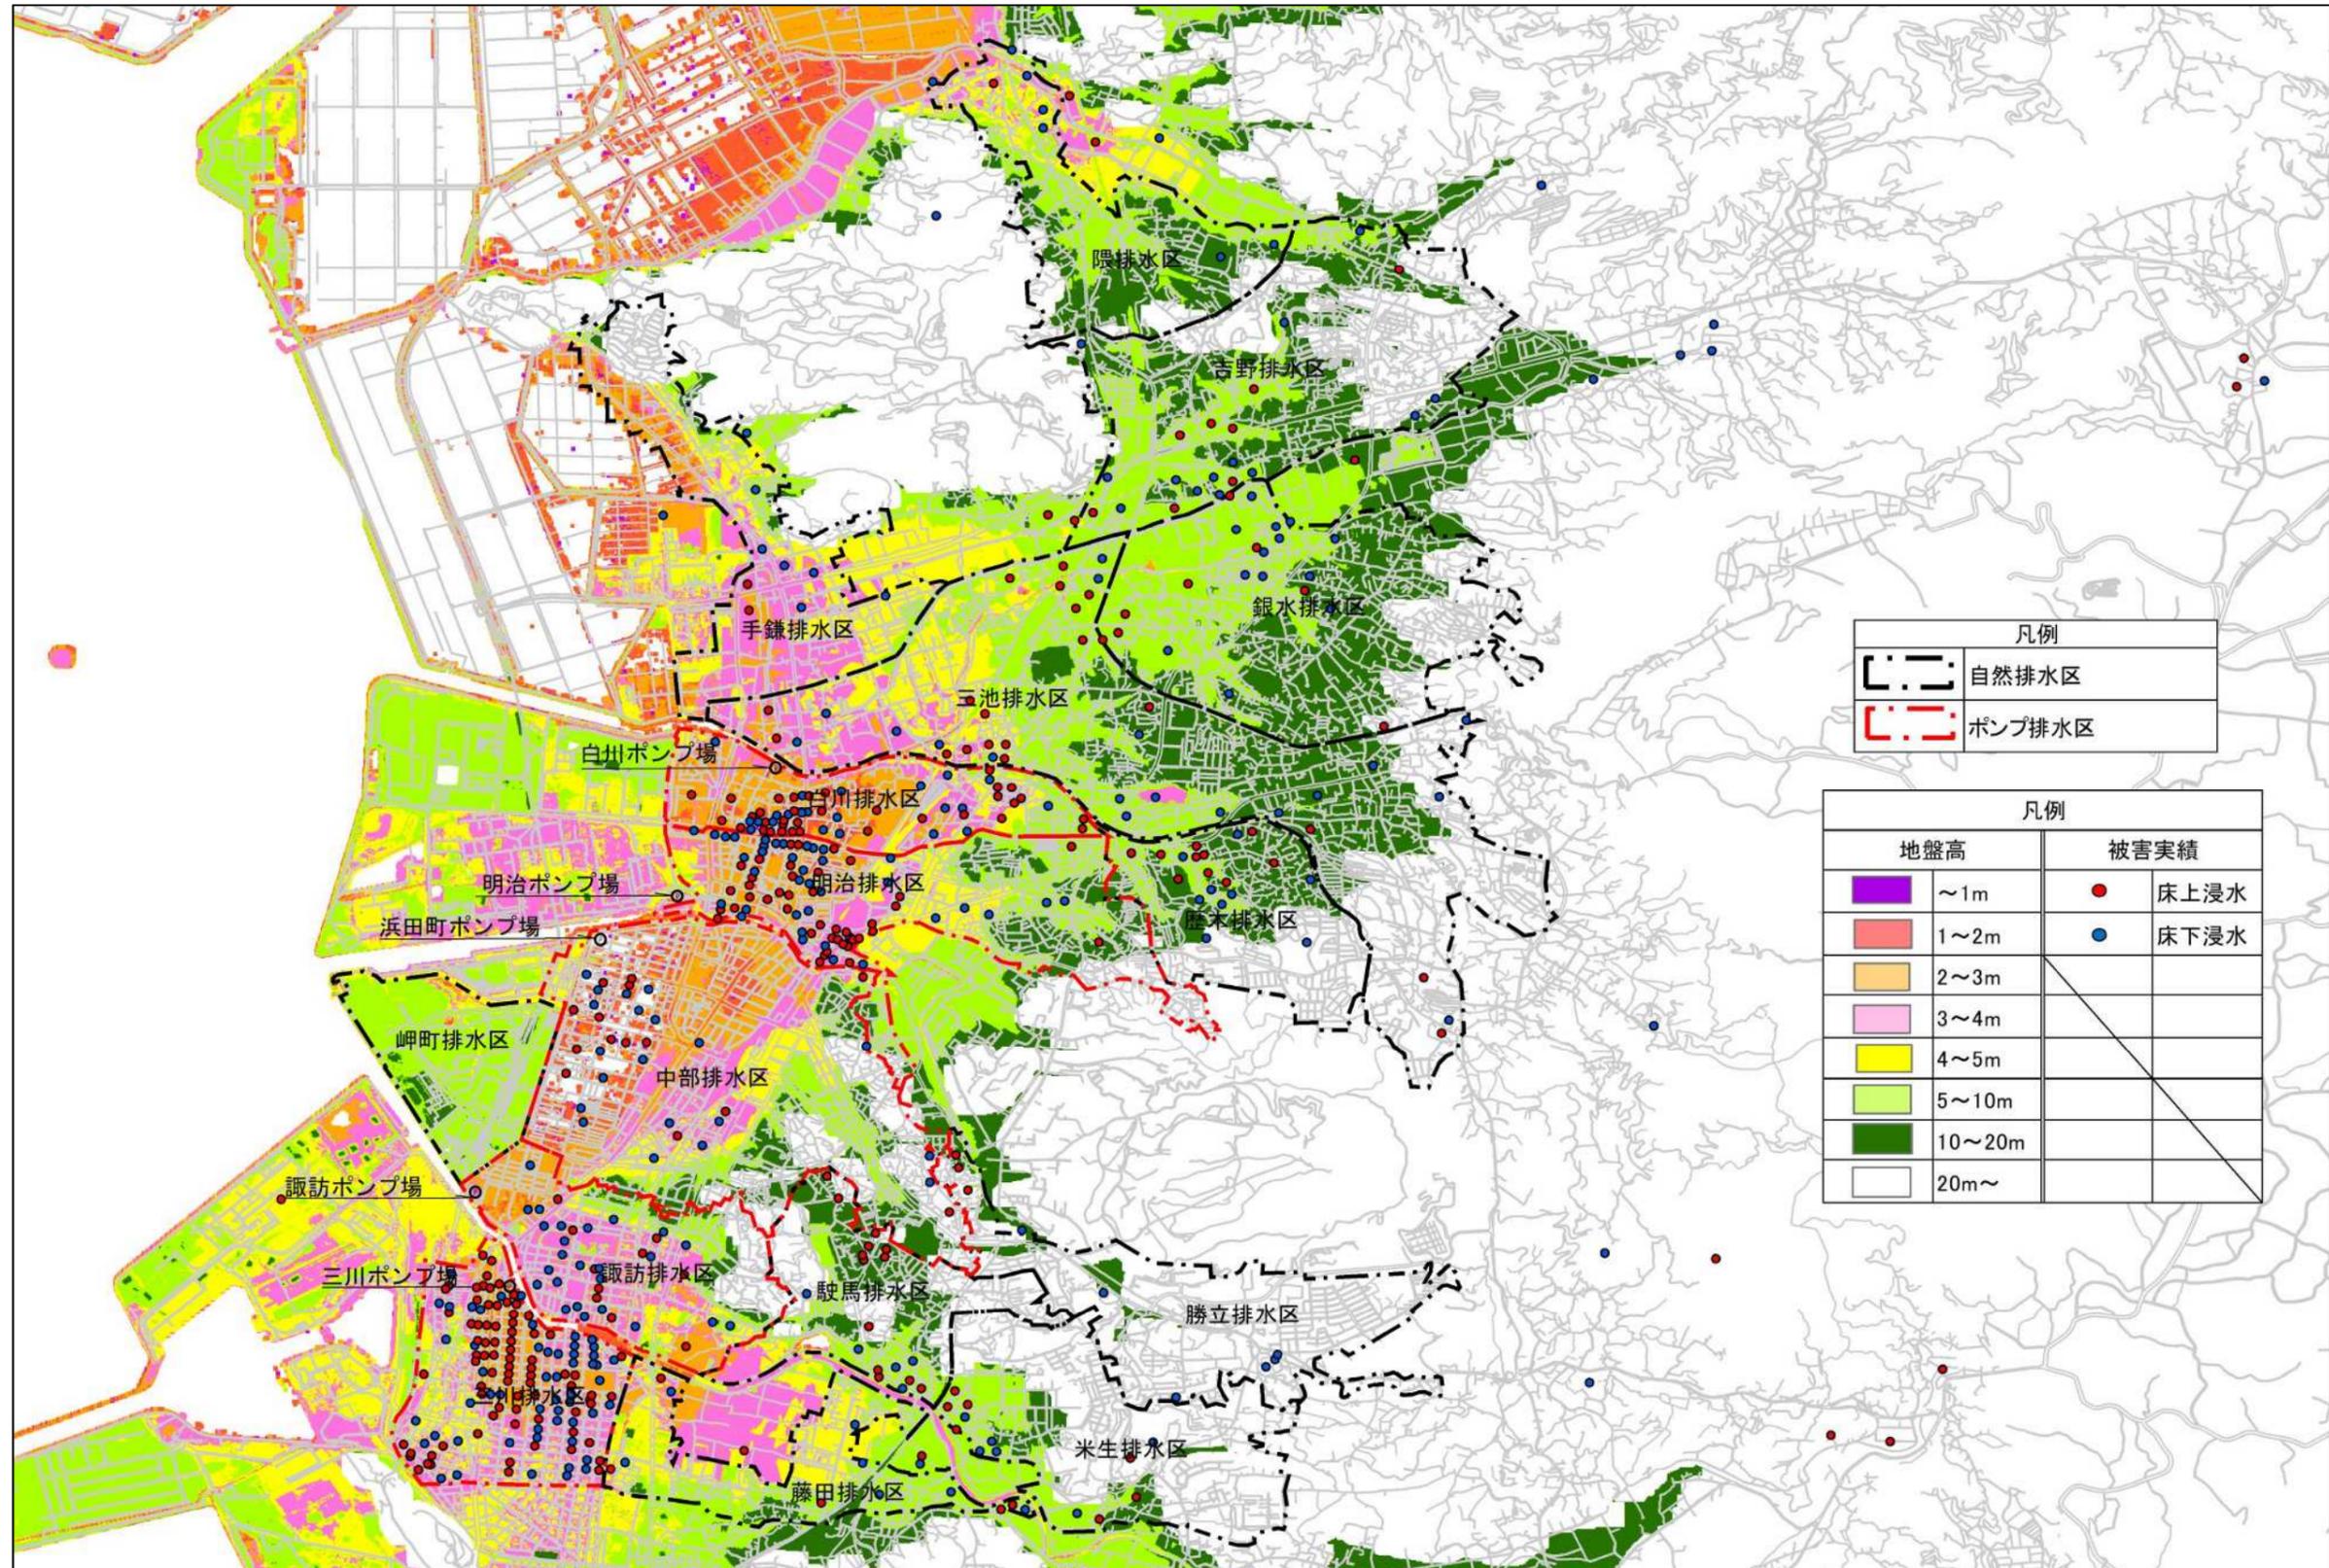
図 5-3-22 浸水被害箇所(床上、床下浸水)と地盤高の重ね合わせ

地盤高と浸水被害実績(床上床下浸水)を図 5-3-22 に示す。地盤が低い箇所での浸水被害が多く、床上浸水の発生件数も多い結果となった。また、地盤状況も考慮して作成する洪水ハザードマップと今回の浸水実績(区域)の重ね合わせを図 5-3-23 に示す。

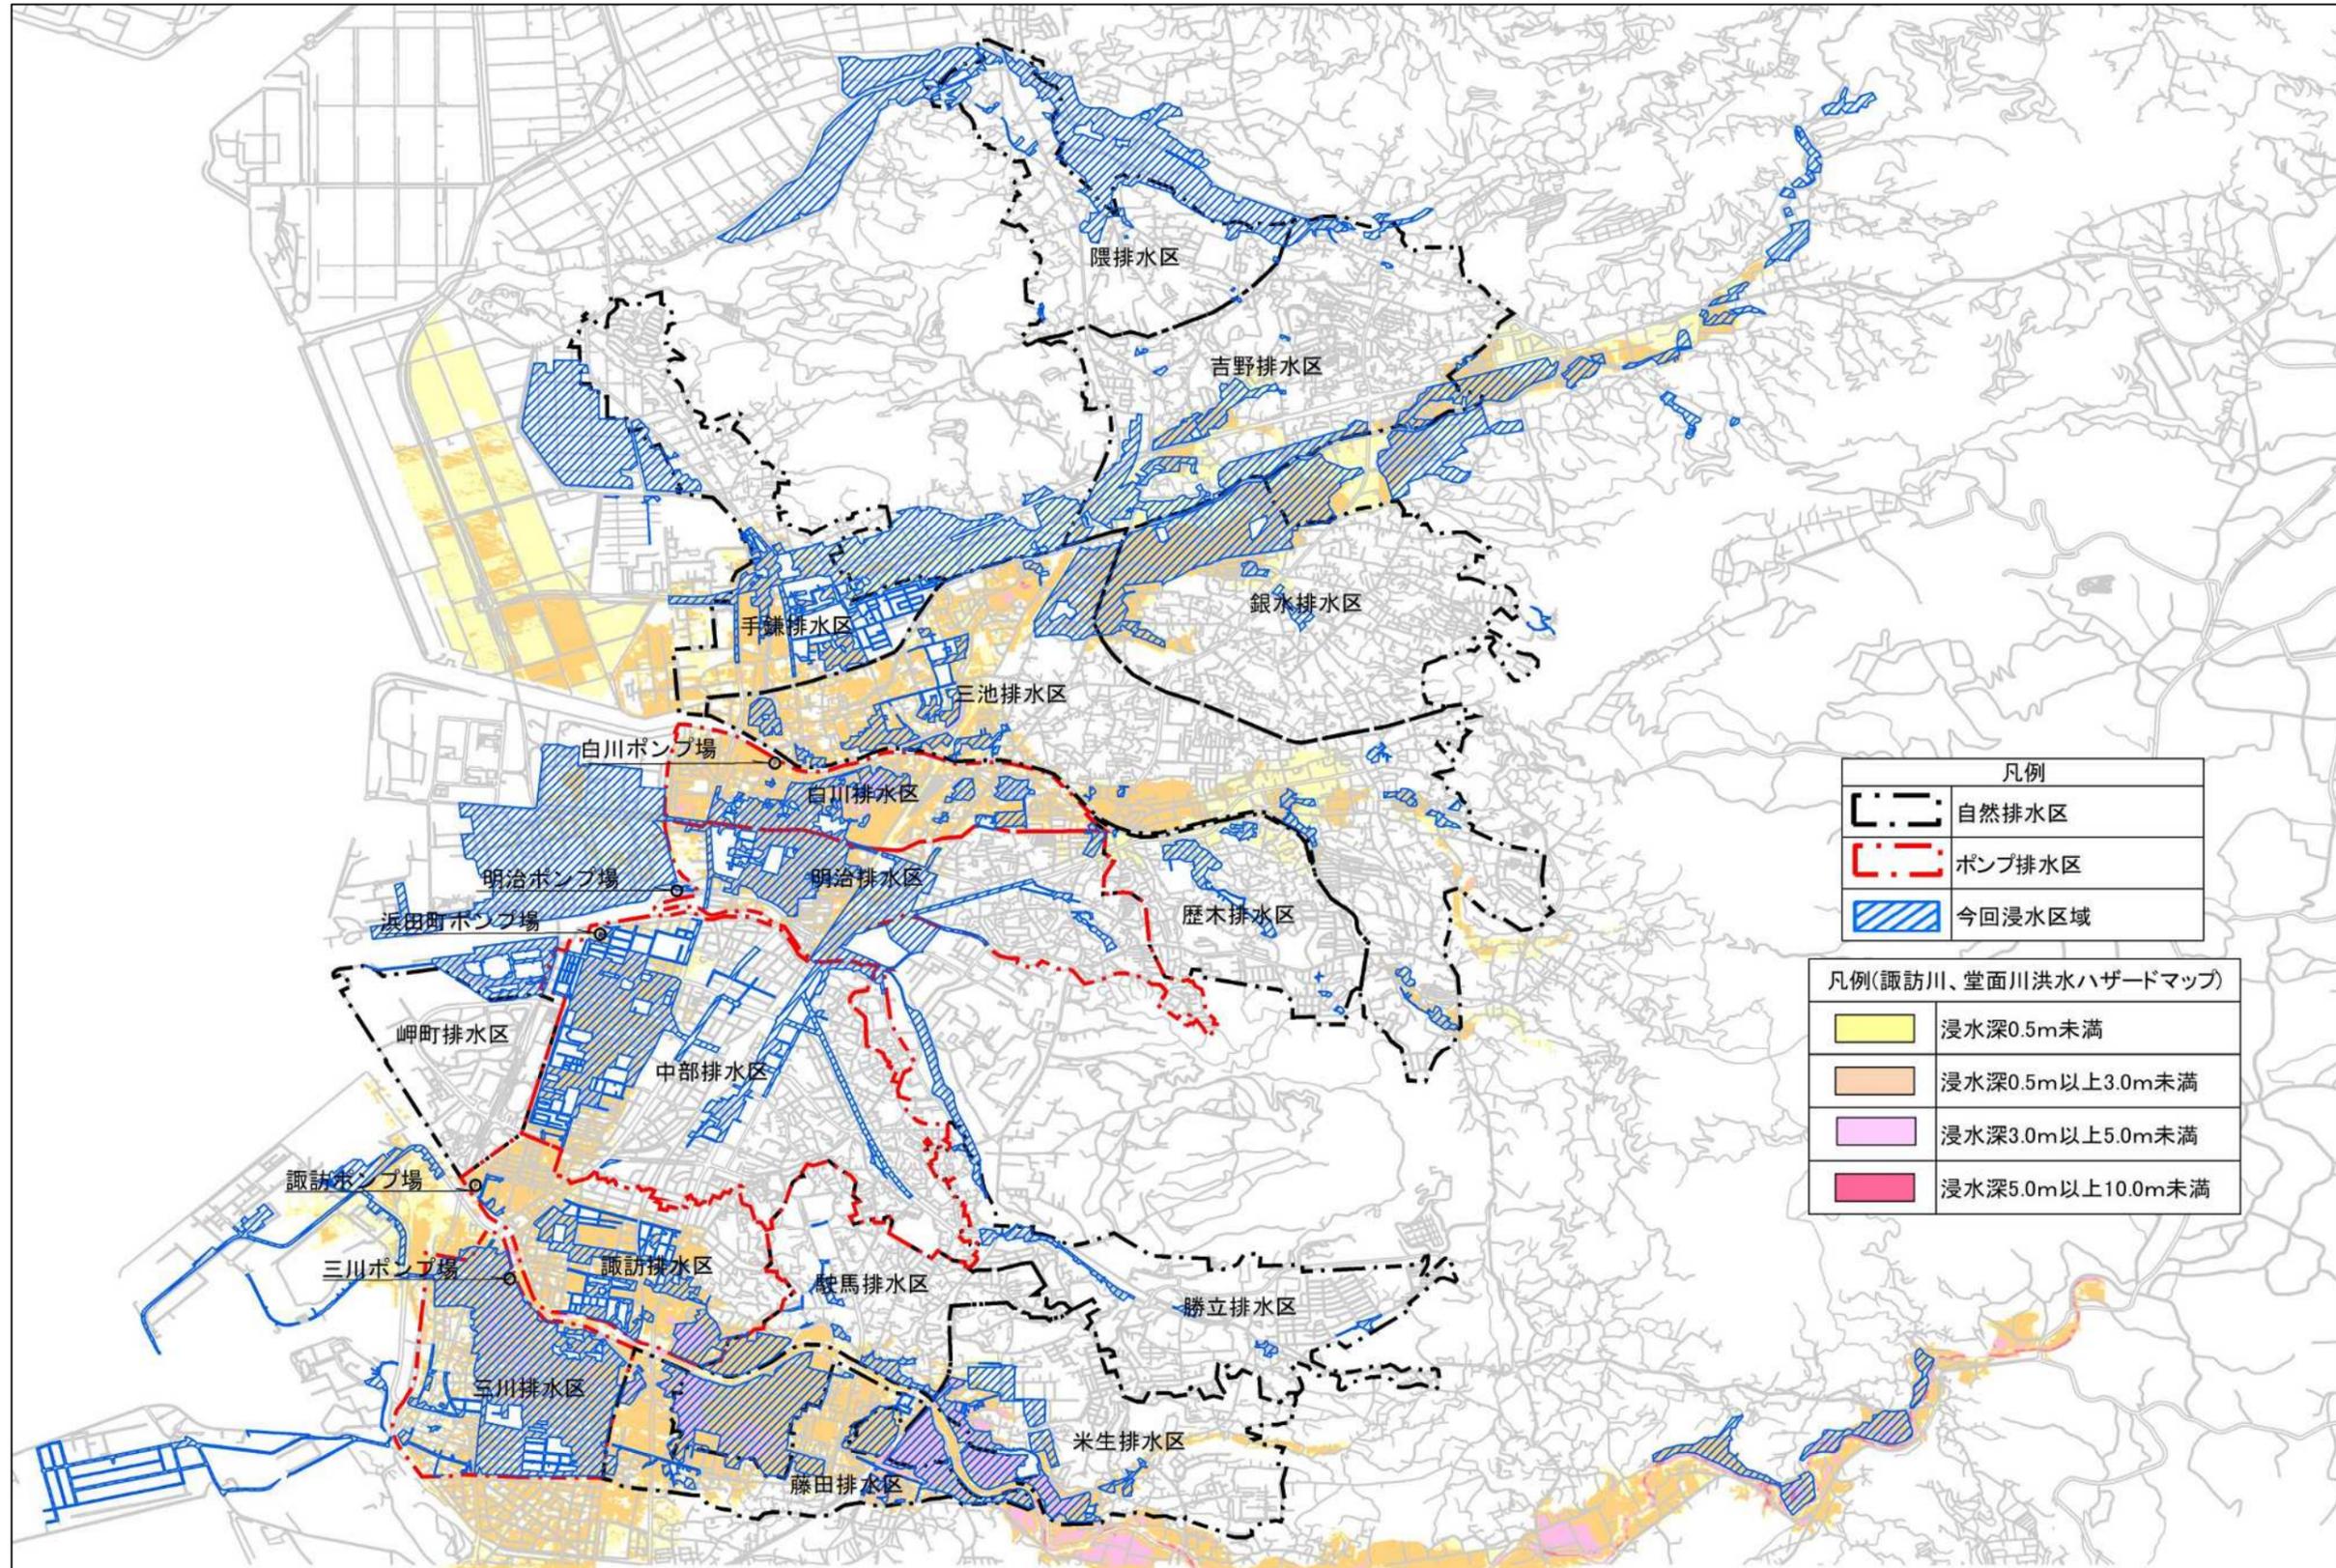
図 5-3-23 洪水ハザードマップ(諏訪川、堂面川)と浸水実績区域の重ね合わせ

洪水ハザードマップの対象区域外(諏訪川、堂面川流域外)の箇所があり、今回の浸水区域と重ならない部分もあるが、およそ今回の浸水区域は洪水ハザードマップの浸水区域内となっている。
