大牟田市令和2年7月豪雨
災害検証報告書

令和3年2月

大牟田市令和2年7月豪雨災害検証委員会

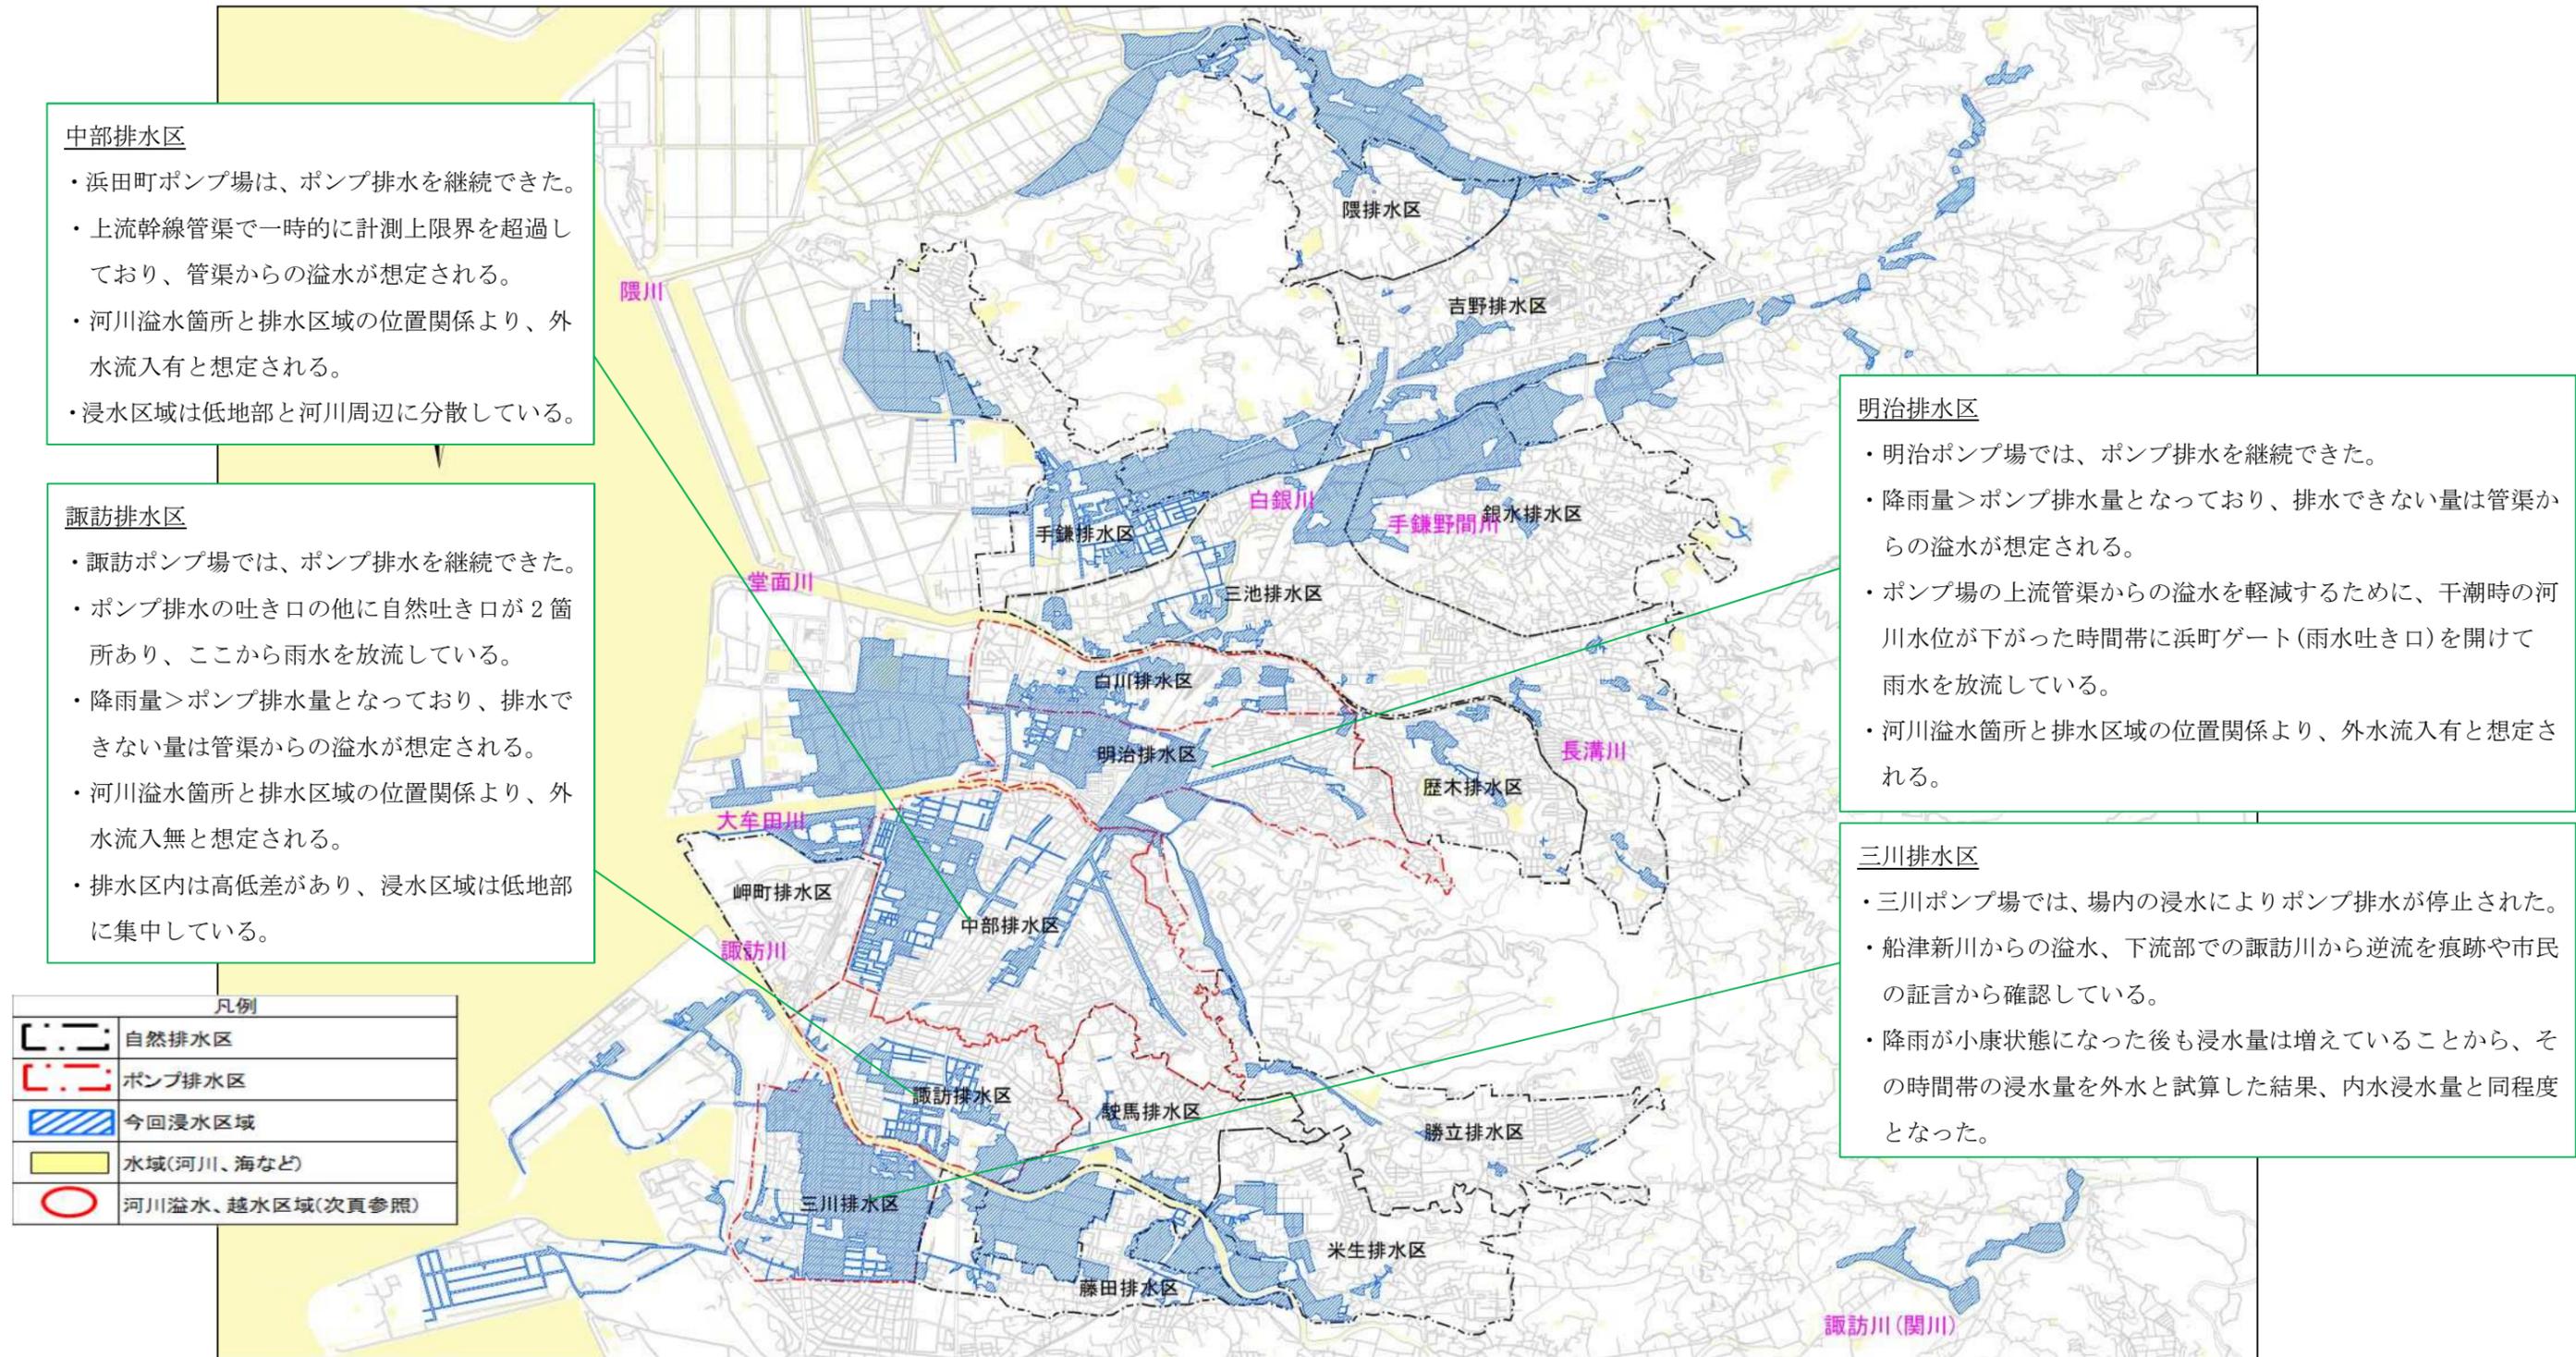
図 5-3-24 排水区別の浸水原因の整理 (ポンプ排水区)

ポンプで排水しているポンプ排水区において、これまで整理した浸水原因を以下の図にまとめる。

※白川排水区は現在、ポンプ場及び幹線管渠を建設中であり、近い将来施設構造が大きく変わることから、定量的な評価はしていない。

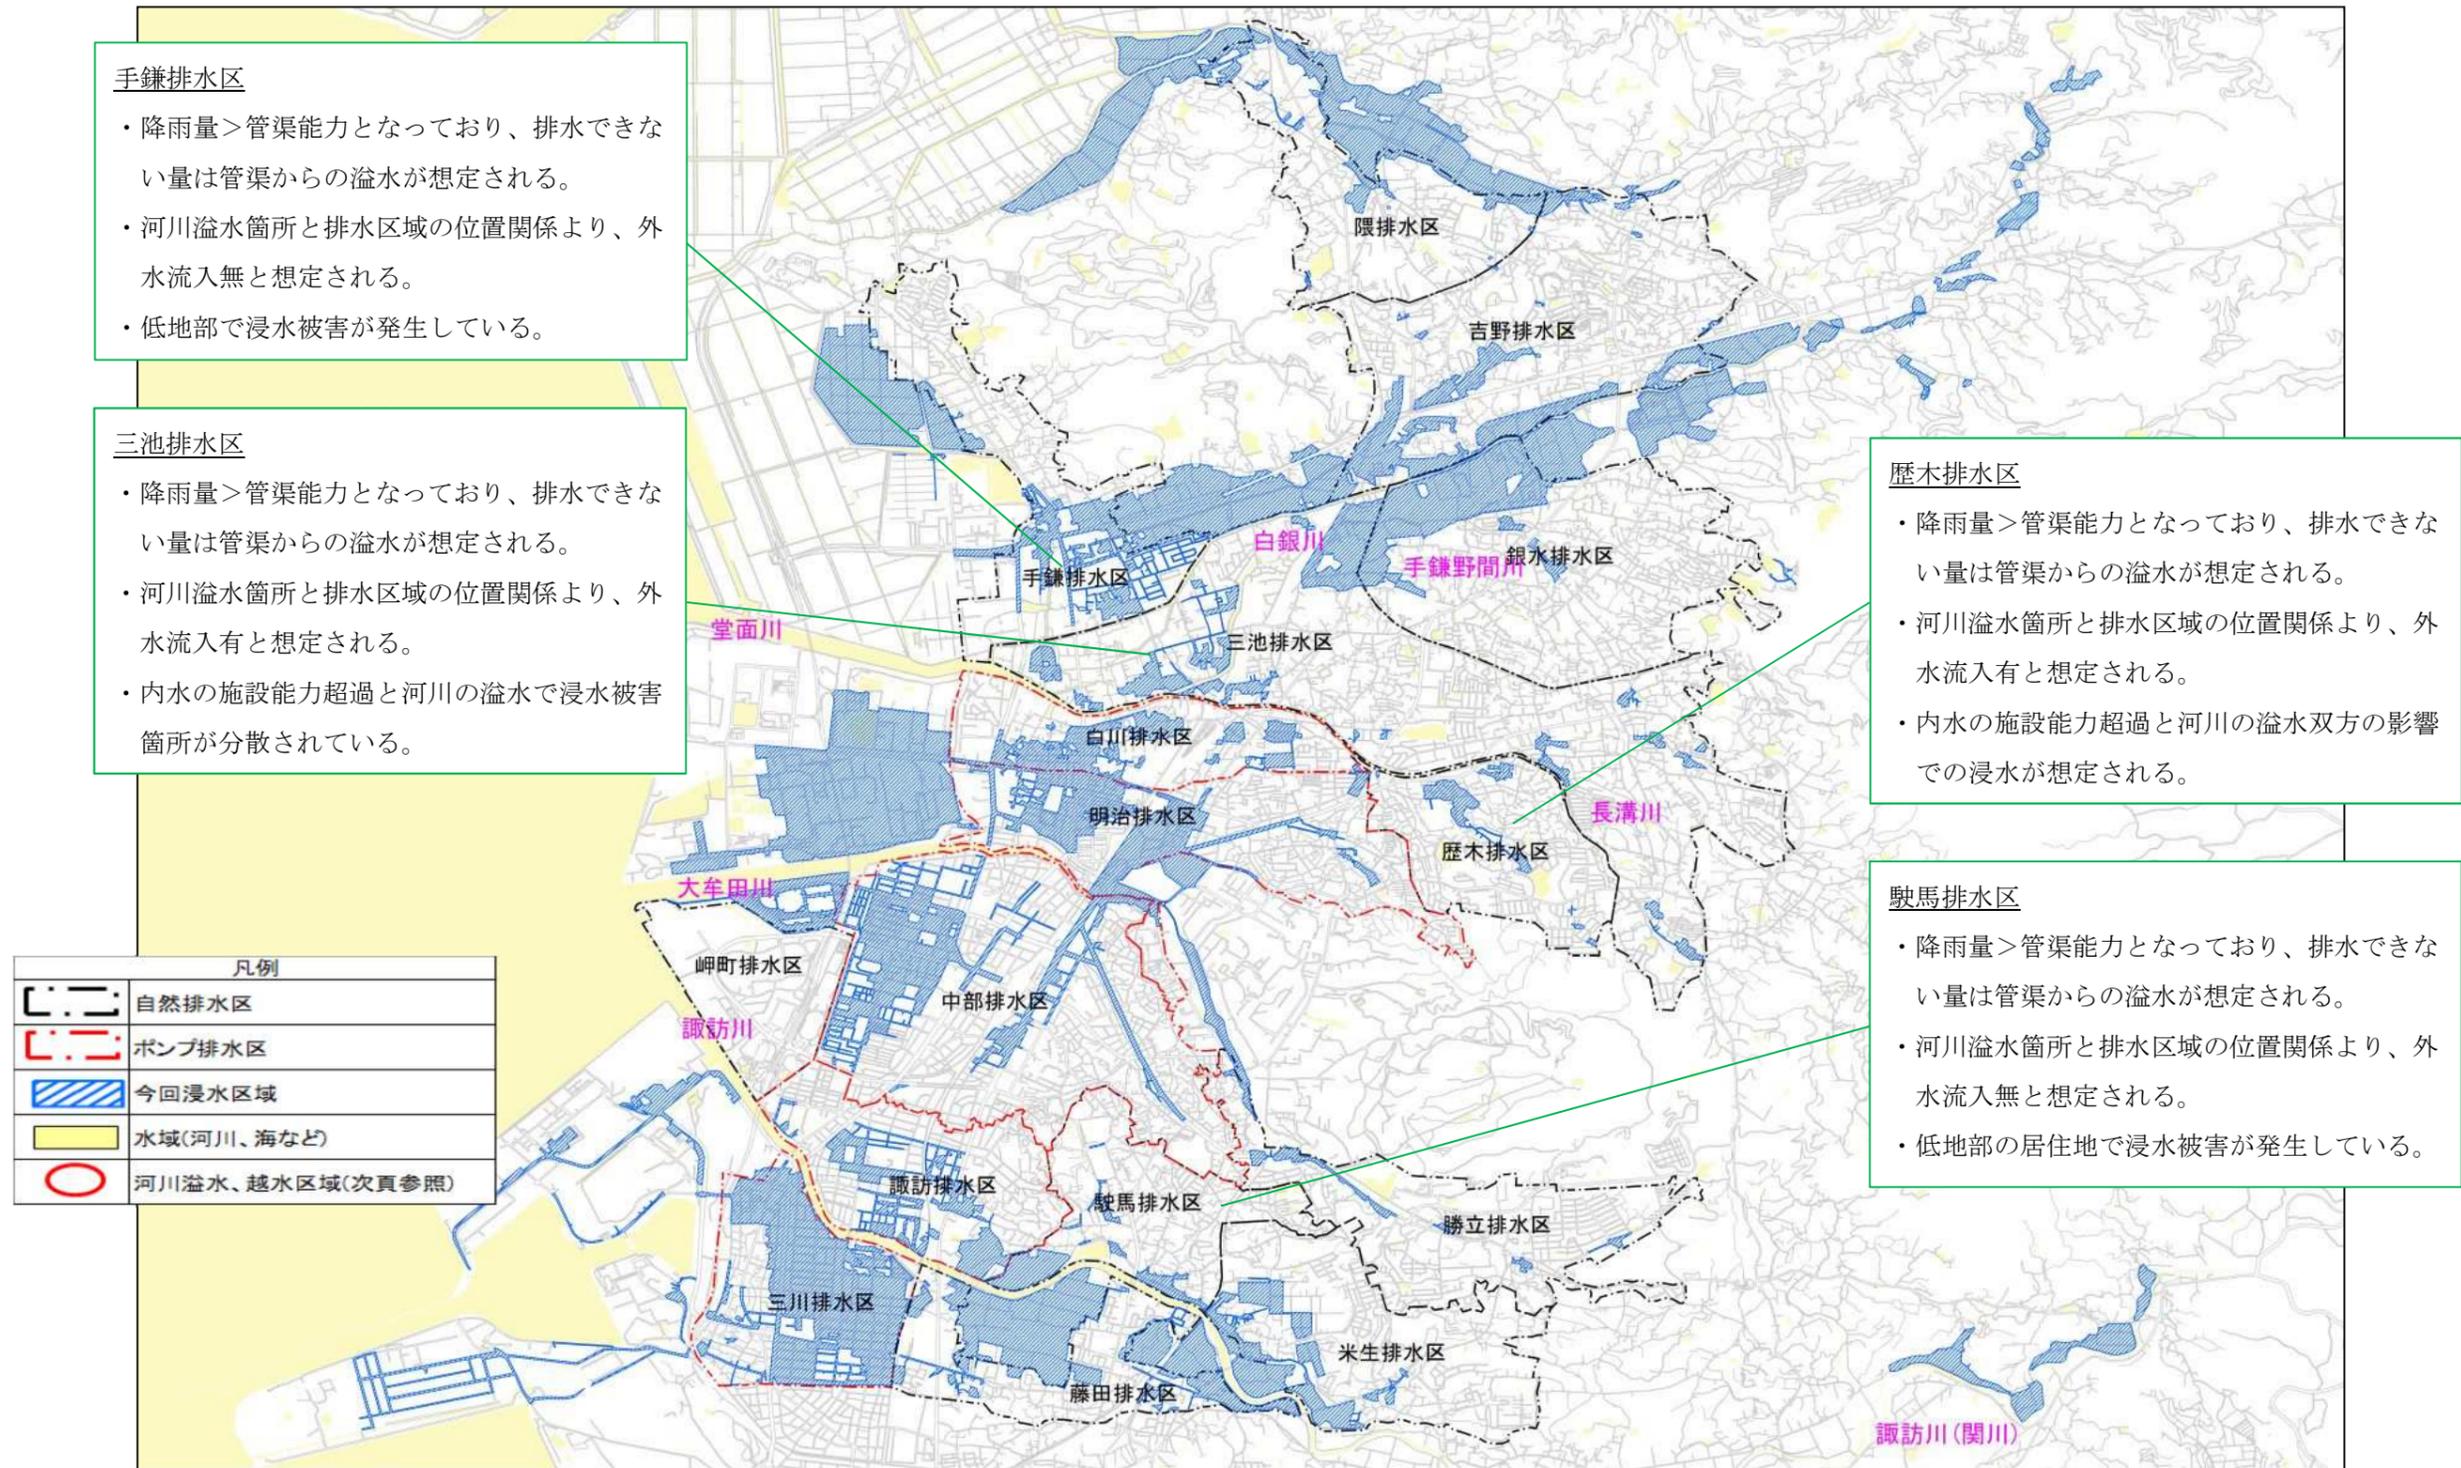
図 5-3-25 排水区別の浸水原因の整理（自然排水区）

自然排水が可能な自然排水区において、これまで整理した浸水原因を以下の図にまとめる。

※下水道排水区域内の事業計画区域外、および下水道排水区域外は埋設管渠等が不明であるため、現状の資料では浸水状況の定量化が困難

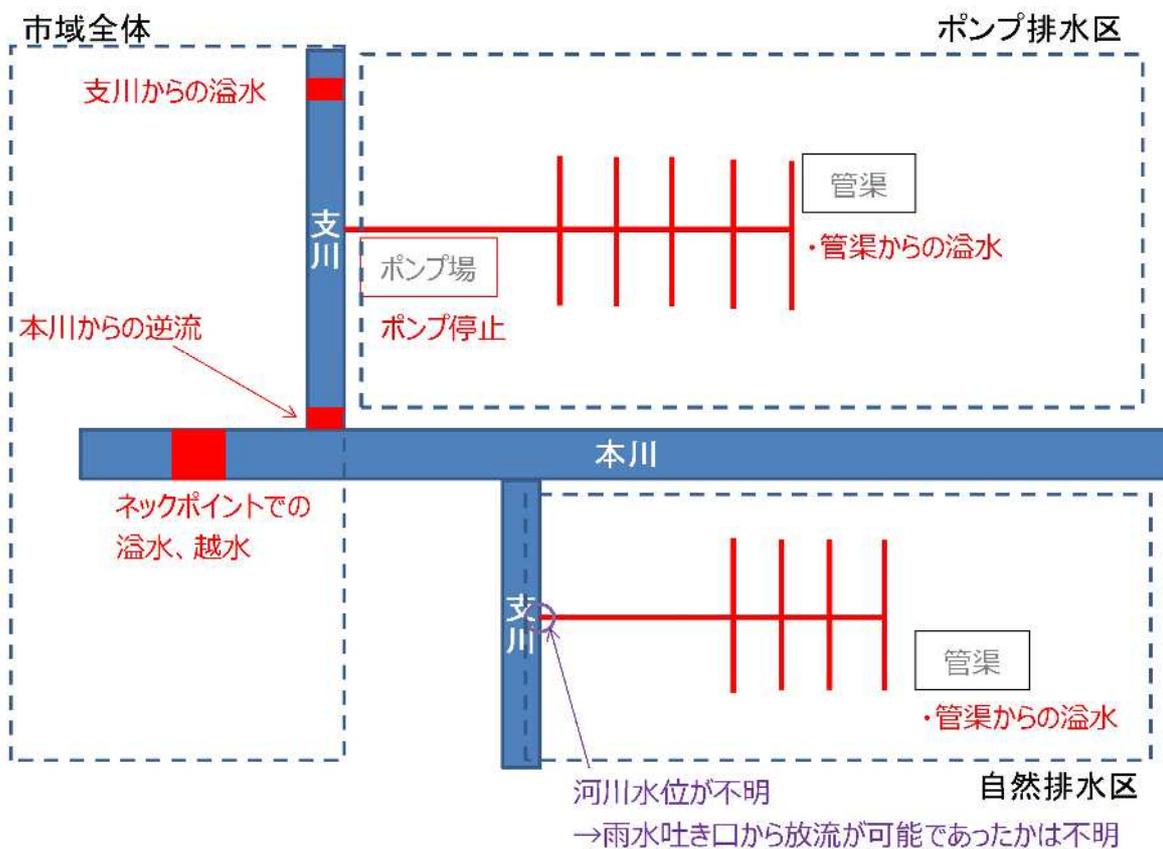
図 5-3-26 浸水原因の考察(まとめ)

浸水原因を考察した結果を以下に整理する。
