# 大牟田市令和2年7月豪雨 災害検証報告書（案）

令和3年2月

大牟田市令和2年7月豪雨災害検証委員会

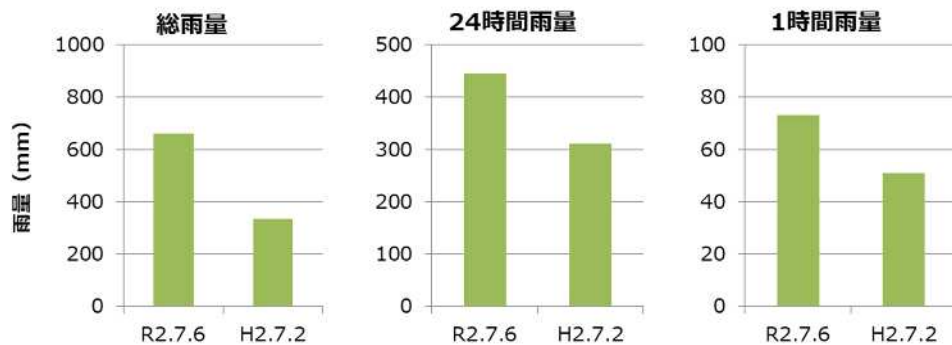
図 2-4-1 大牟田観測所(アメダス)における降雨比較

以下に当時の降雨状況と、今回の降雨状況の比較を行う。総雨量、短時間雨量全てにおいて、今回の降雨量が多い結果となった。

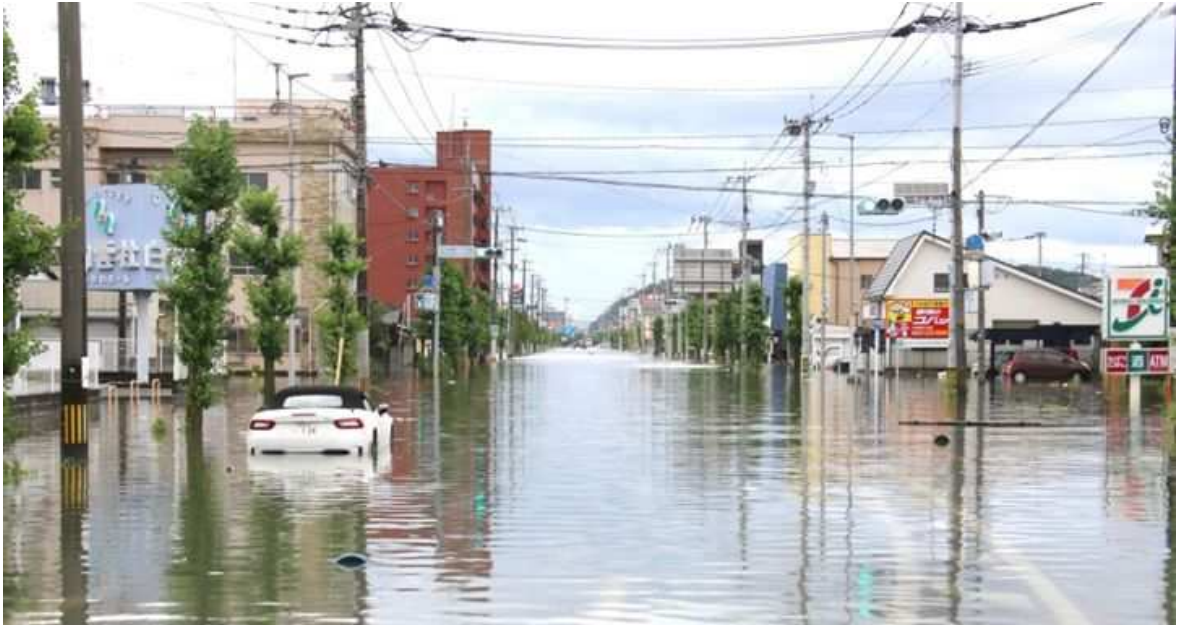
写真 3-1-1 ①国道 389 号線（三川地区）冠水

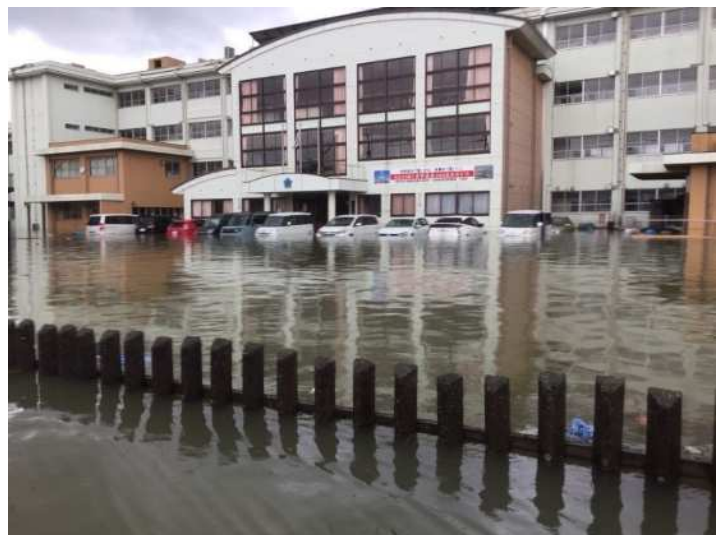
写真 3-1-2 ②みなと小学校浸水（令和 2 年 7 月 7 日）

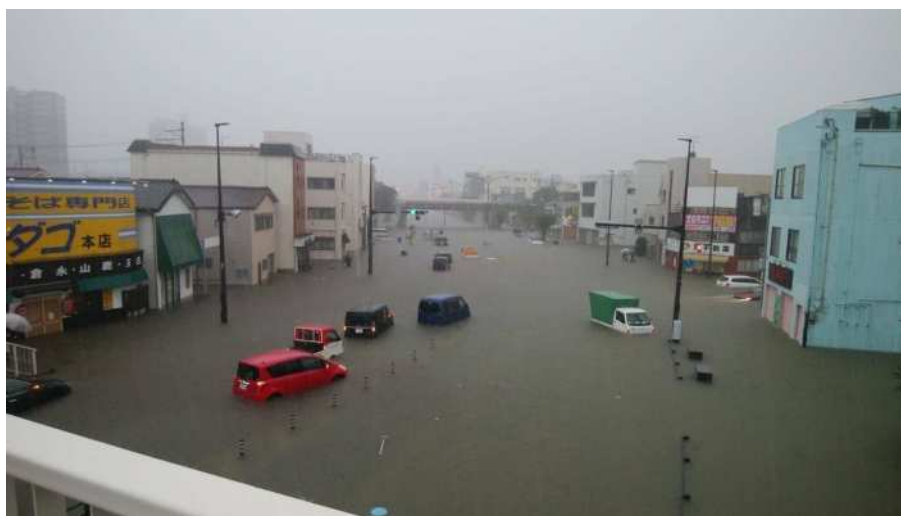
写真 3-1-4 ④国道 208 号線（旭町）冠水

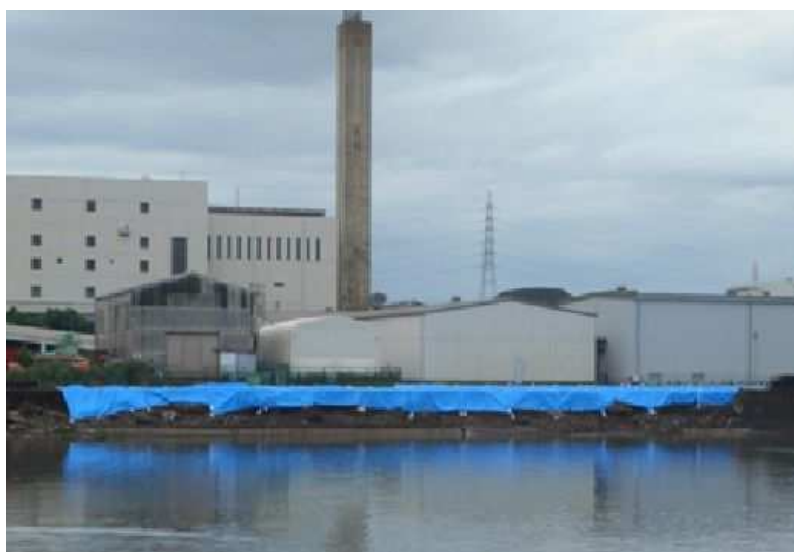
写真 3-1-5 ①護岸損傷 (大牟田川)

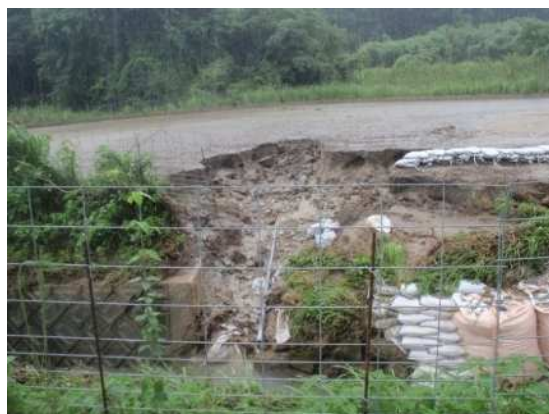
写真 3-1-6 ②護岸損傷による田面の陥没 (大字四ヶ)

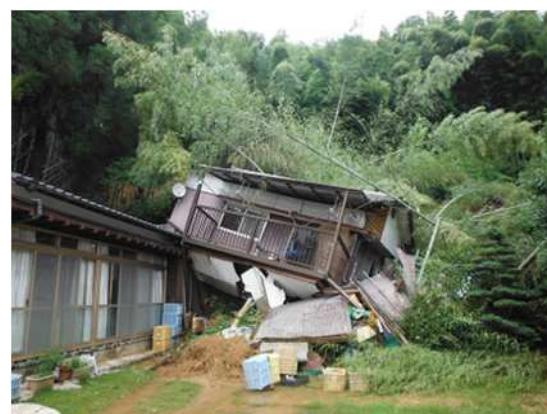
写真 3-1-7 ③竹林崩壊 (大字上内)

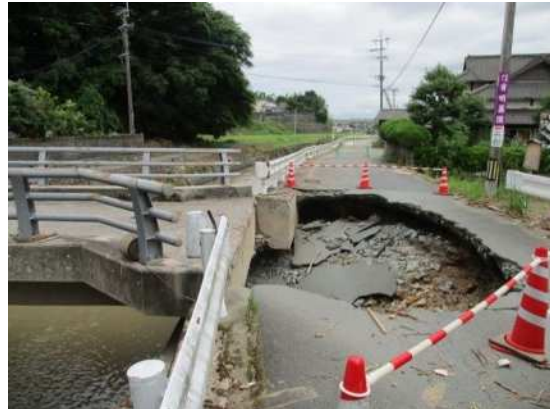
写真 3-1-9 ⑤道路兼用護岸崩壊・陥没

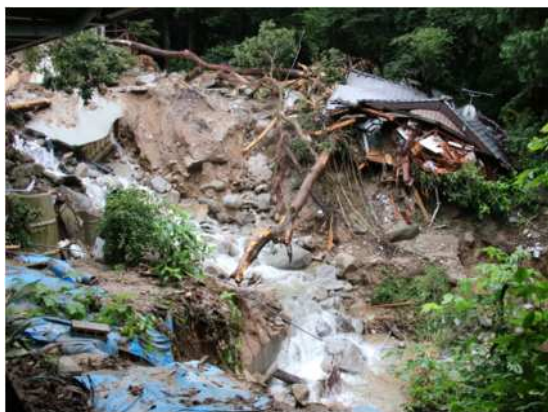
写真 3-1-11 ⑦土砂流入被害（普光寺川）

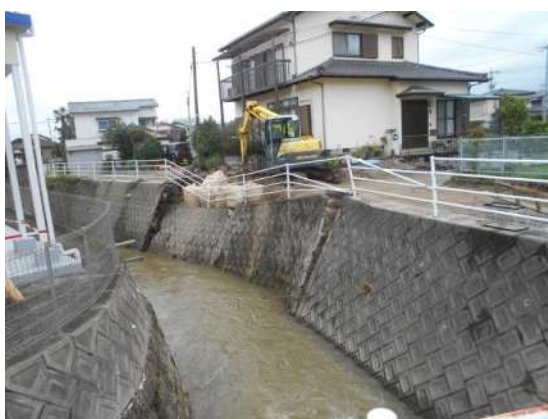
写真 3-1-13 ⑨護岸損傷（堂面川）

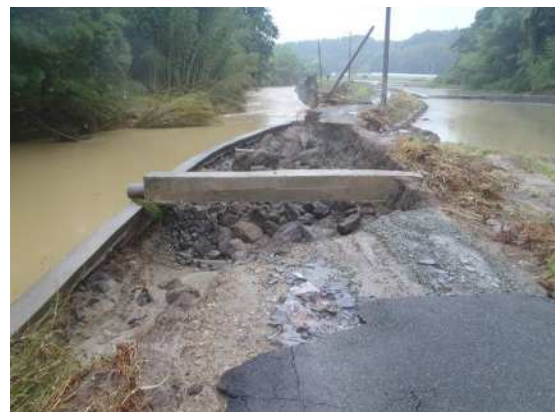
写真 3-1-15 ⑪農道路面崩落（大字教楽来）

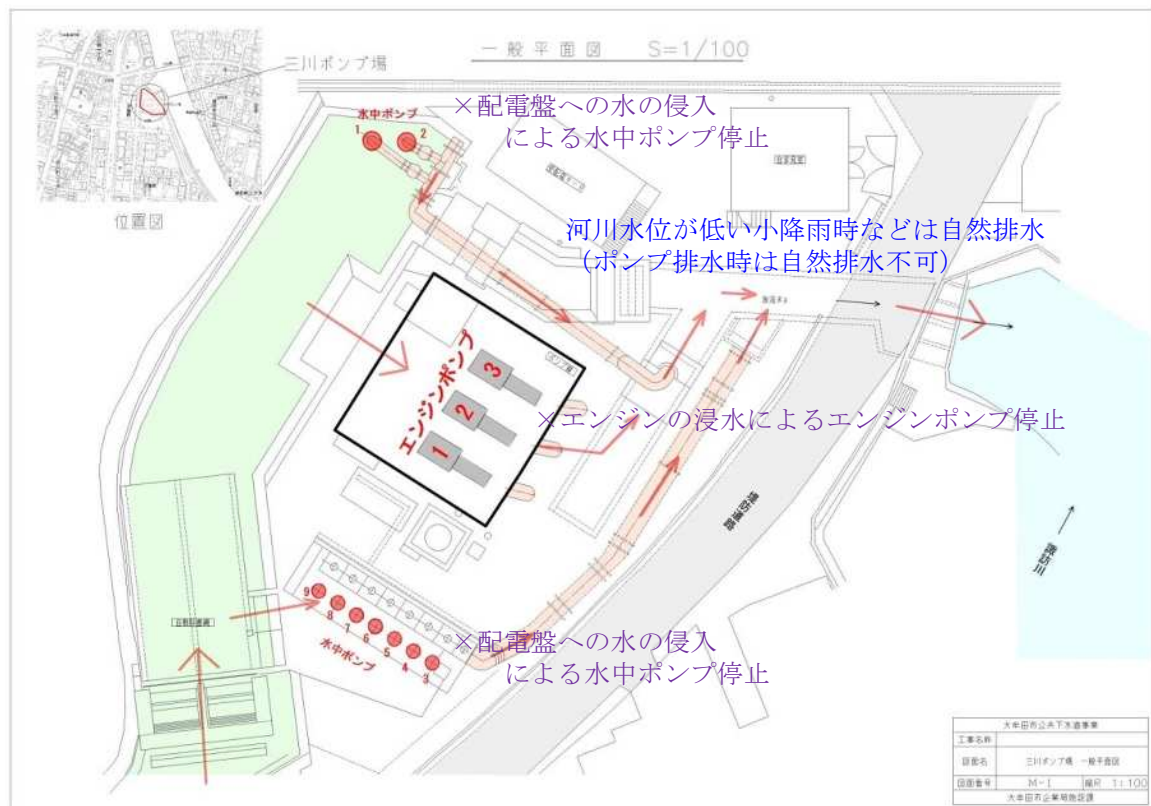
図 5-3-7 三川ポンプ場平面図

三川ポンプ場における浸水状況を図 5-3-7 および図 5-3-8 に示す。

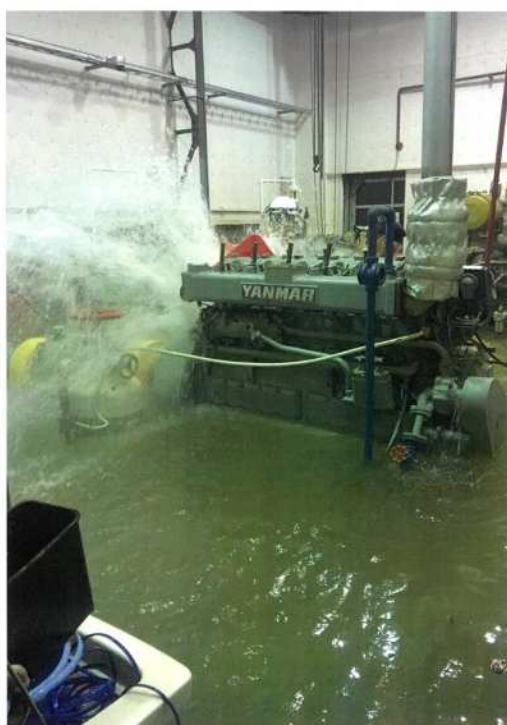
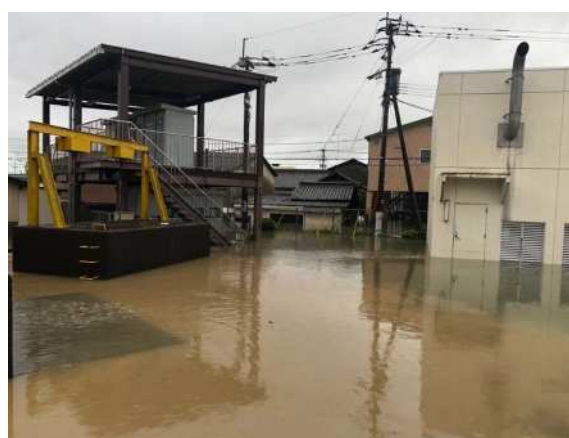
エンジンポンプ室

配電盤付近

7月6日14時30分からエンジンポンプ3台、電動水中ポンプ9台全てを稼働させ排水を行っていた。  
配電盤への水の侵入により20時15分に電動水中ポンプ9台、エンジンの浸水により20時30分にエンジンポンプ3台の稼働を停止せざるを得なくなった。

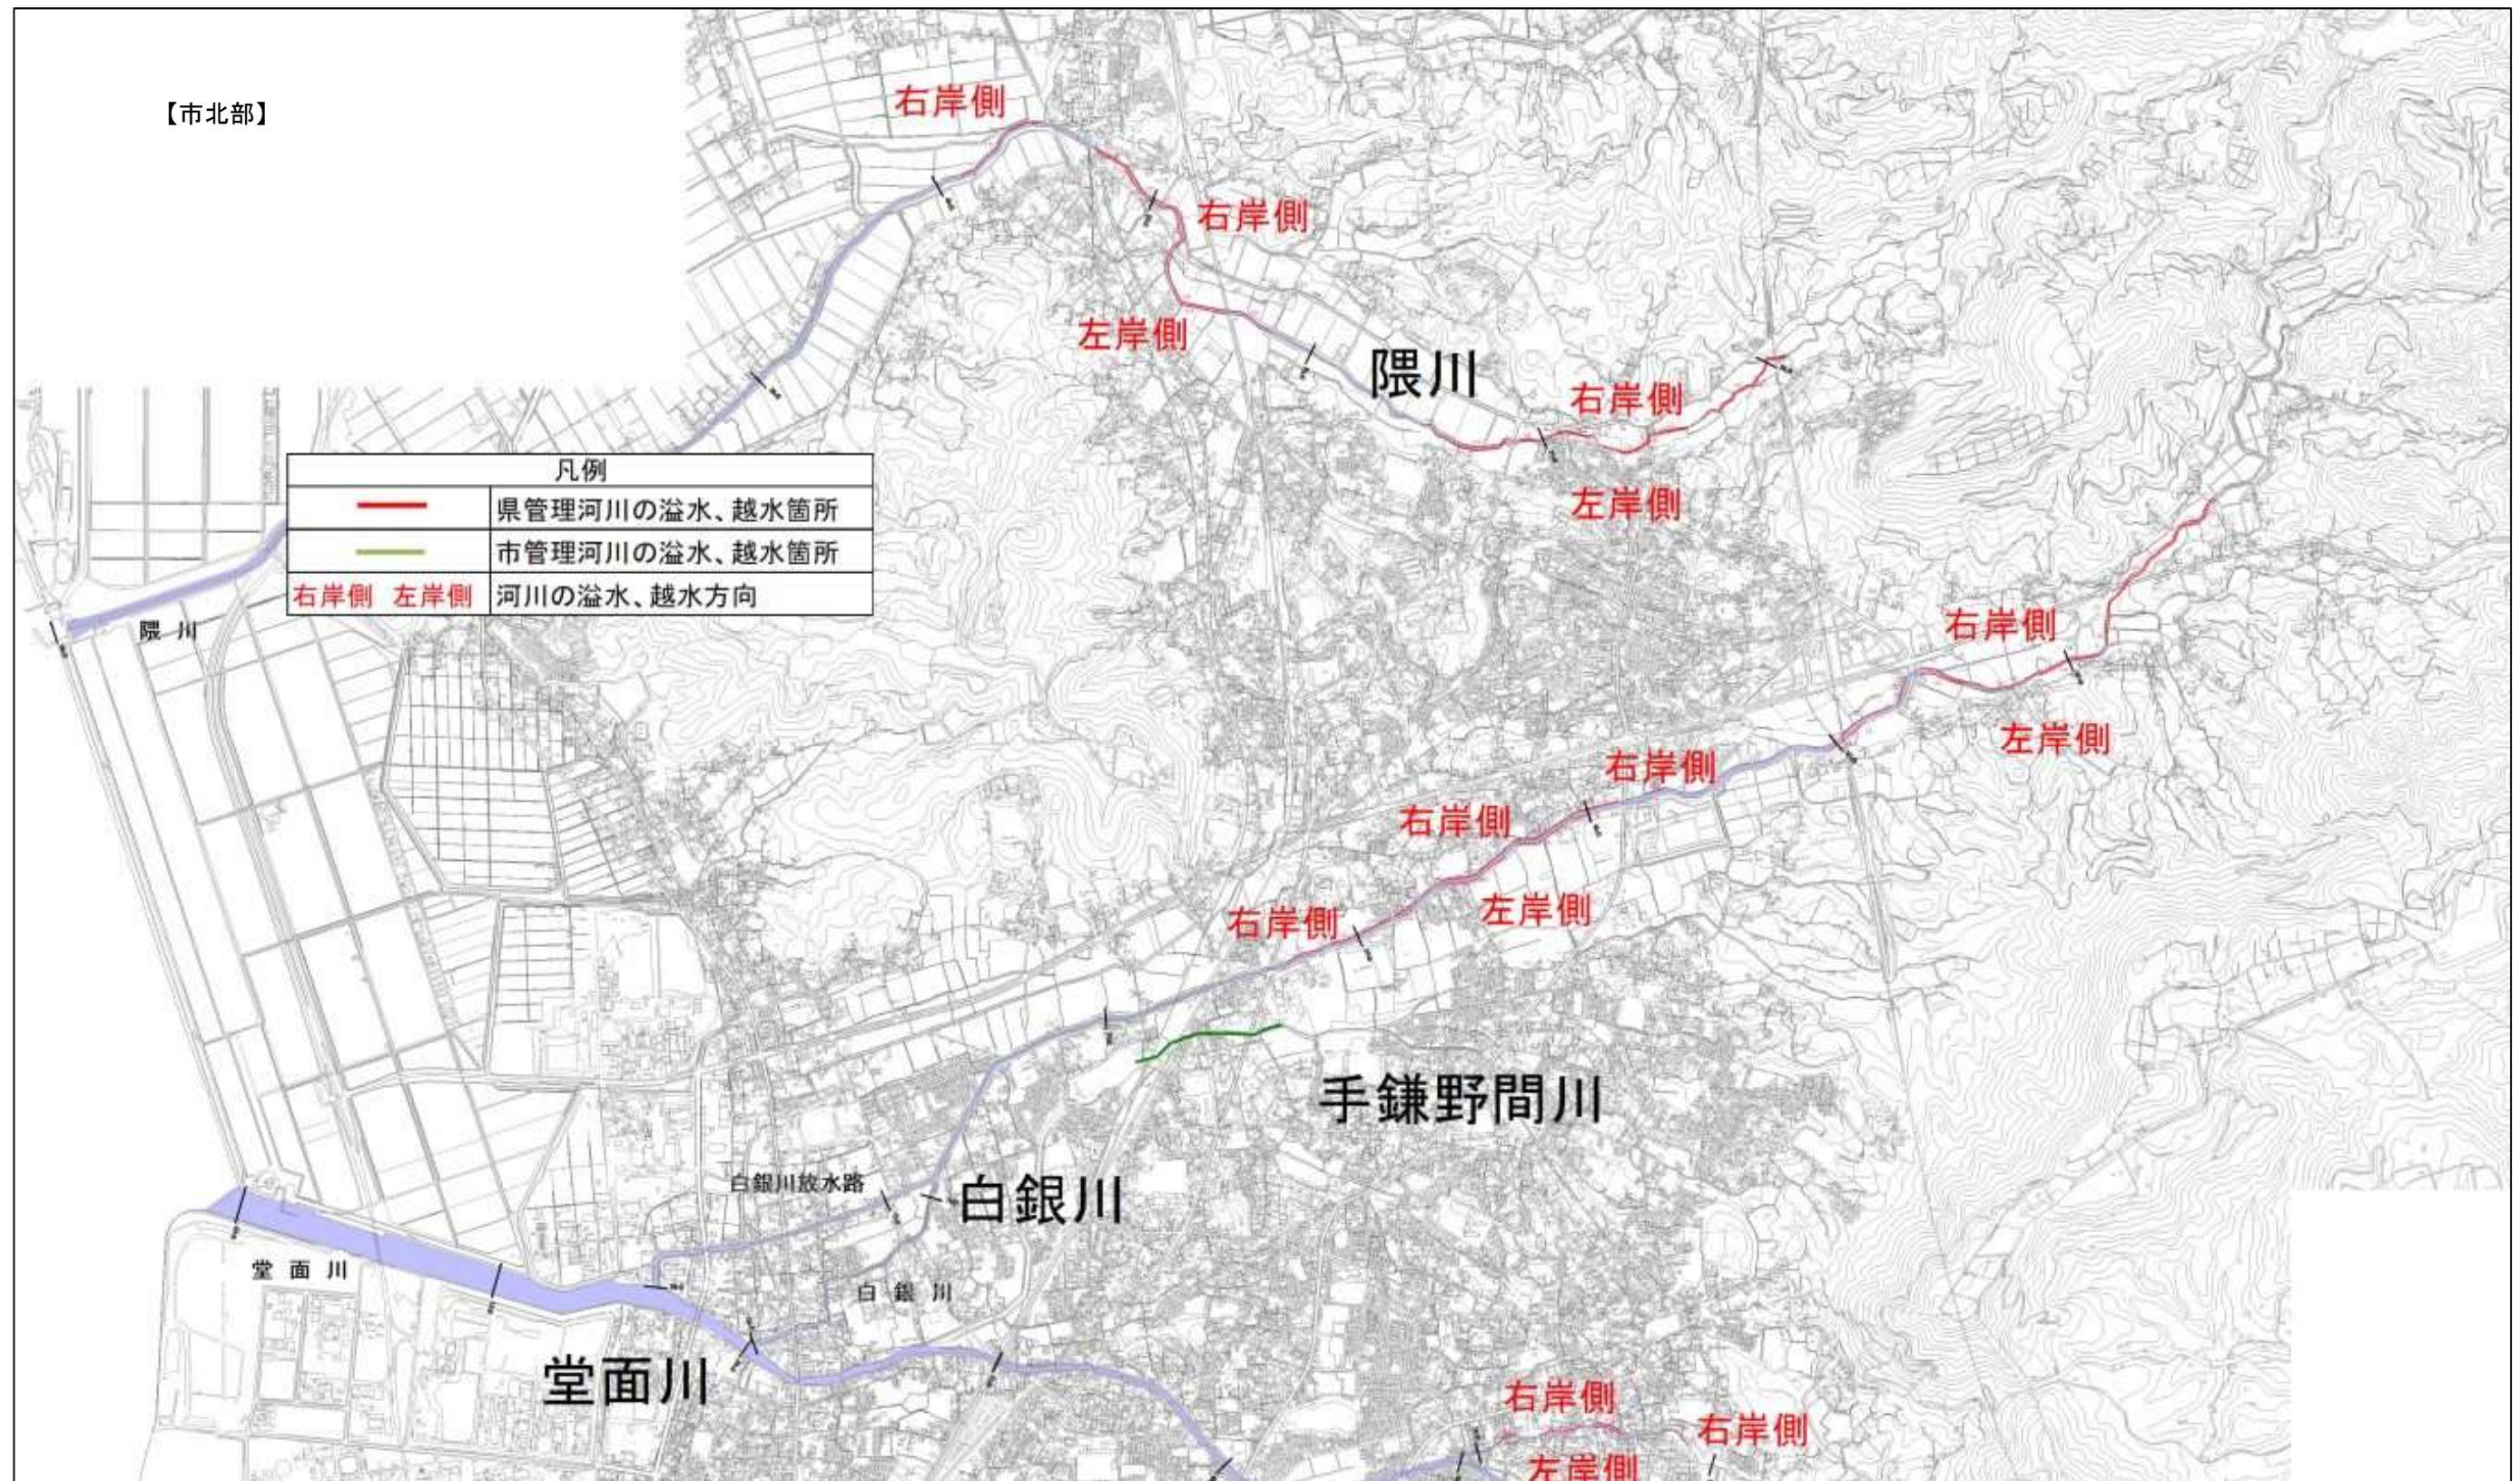
図 5-3-18 河川からの溢水、越水状況（市北部）

※最大浸水深は、河川の溢水、越水のみによる浸水深ではなく、対象地点の浸水深である。

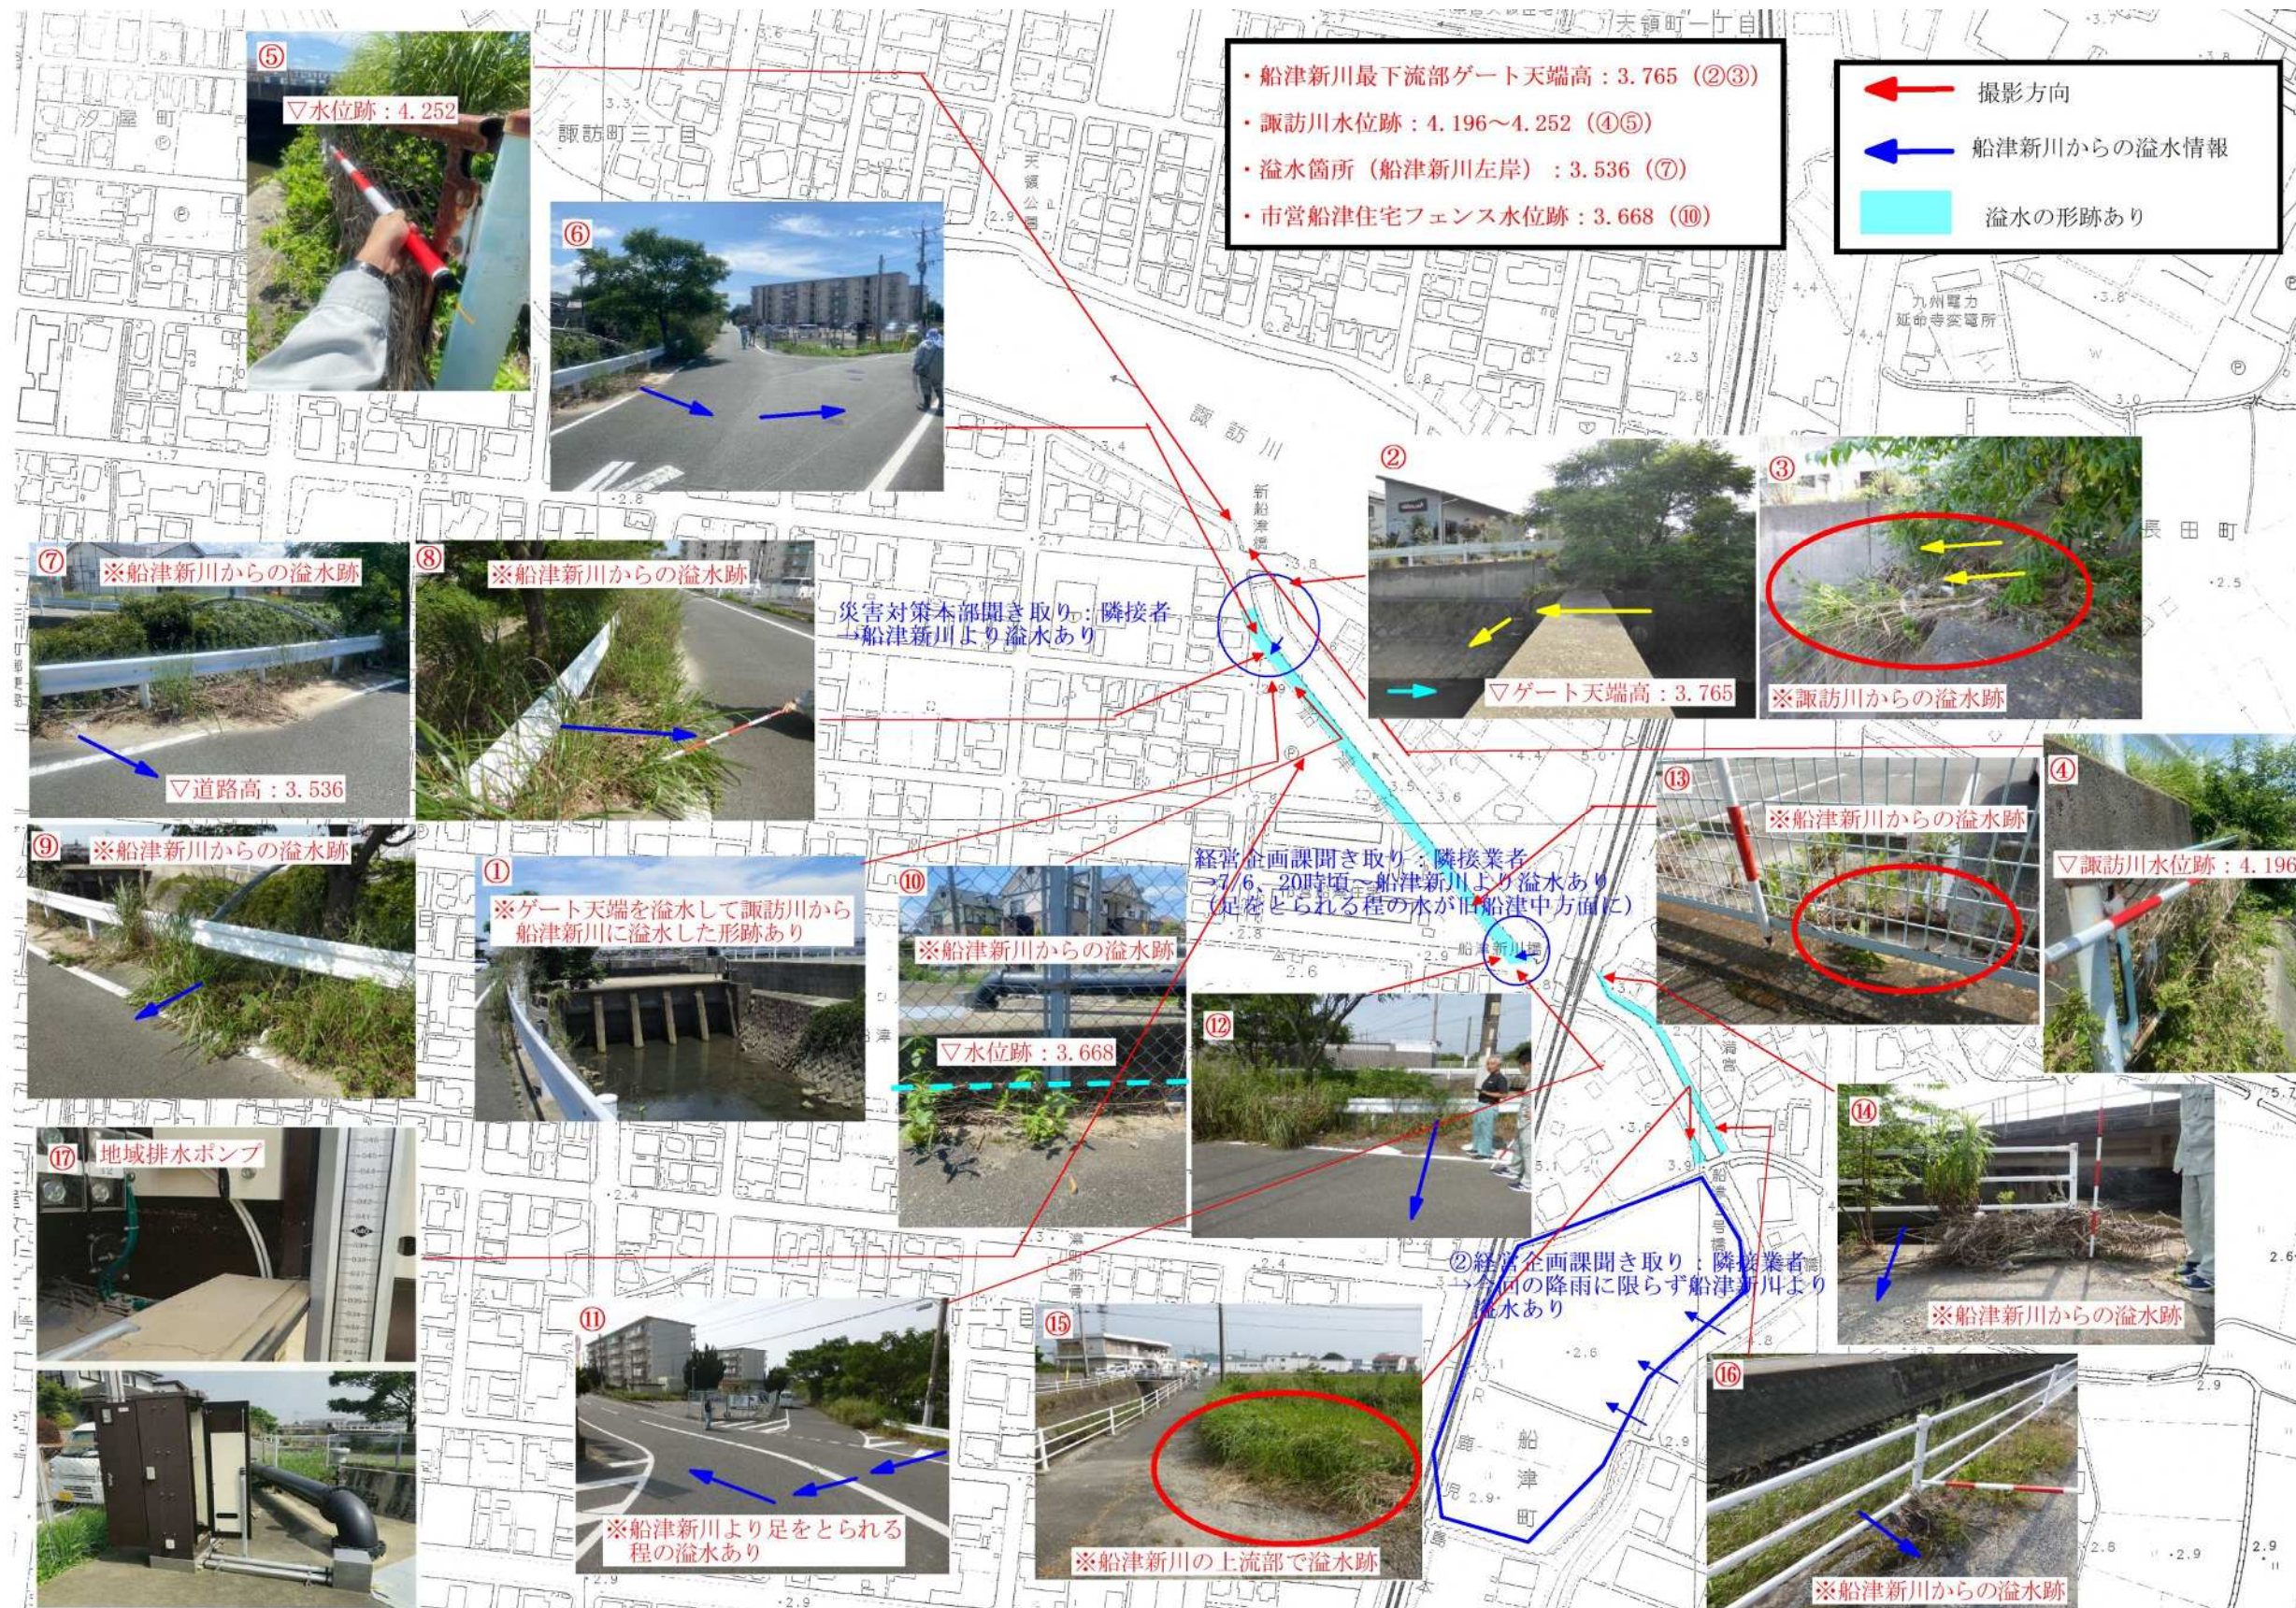
図 5-3-20 船津新川周辺の浸水状況

船津新川の近隣住民に溢水時間のヒアリングを行っている。20：00 頃に溢水していたという情報は得ているが、いつ頃まで溢水していたかの情報は得られていない。また、下流部では諏訪川から逆流し、溢水したとの情報があり、現地調査でも逆流した痕跡を確認している。
