旧長崎税関三池税関支署庁舎修理工事 見学会資料（平成 23 年 12 月 23 日）

1. 建物概要

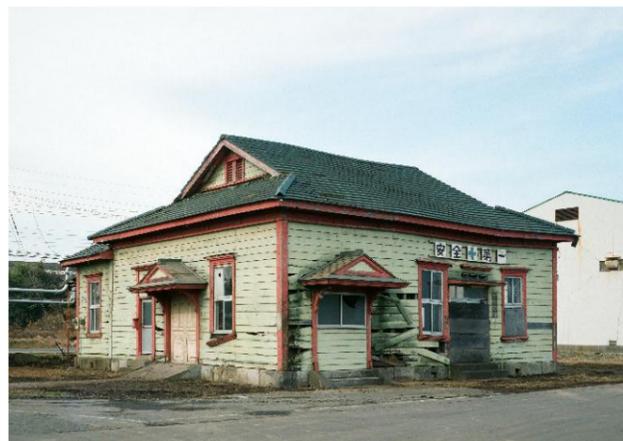
修理前外観（北東）

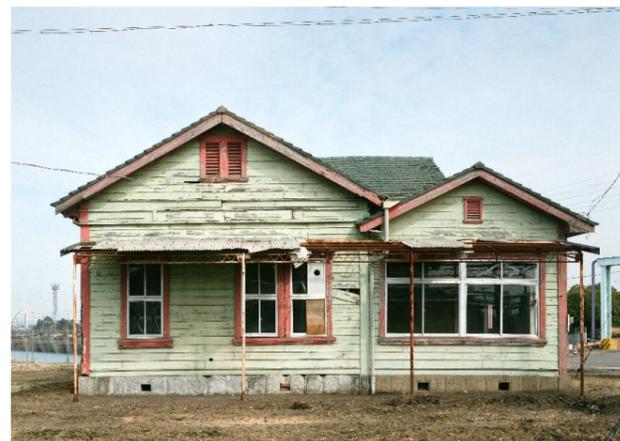
修理前外観（南）

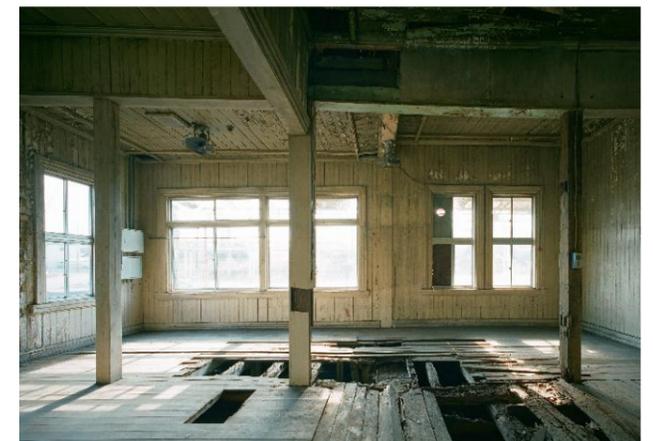
修理前内観
