平面の変遷

修理前、竣工の立面図と断面図

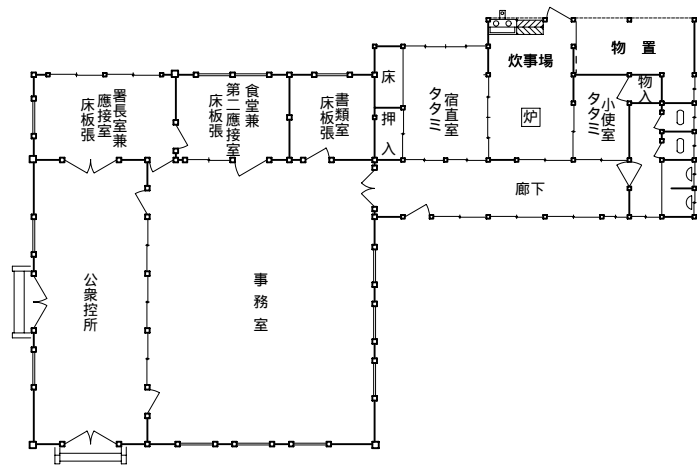
1939年頃（発見平面図1、1939年11月15日付）

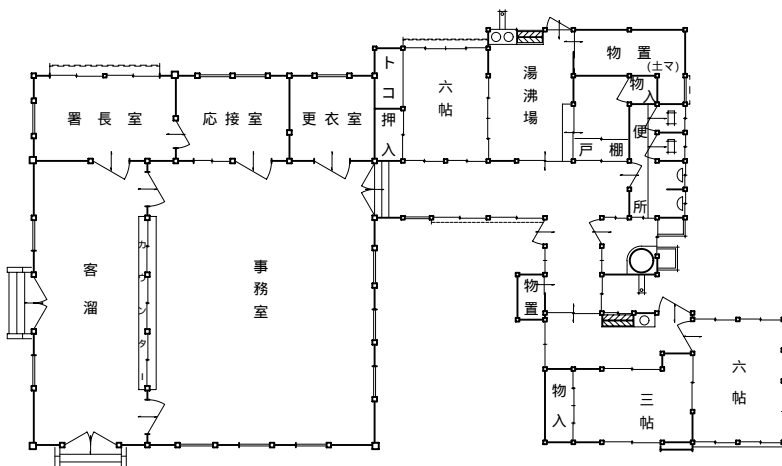
1947～1975年（発見平面図2、年月不明）

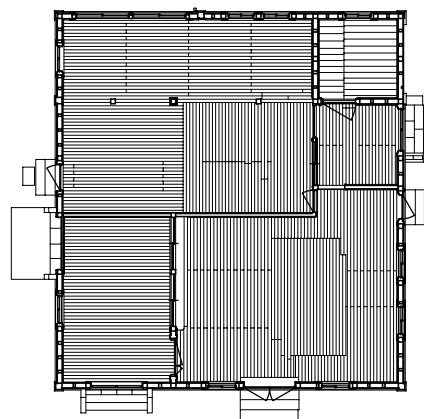
修理前

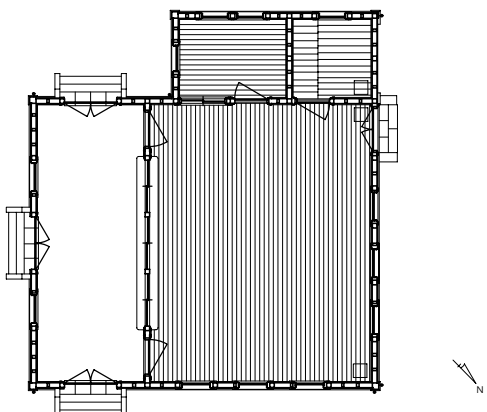
竣工

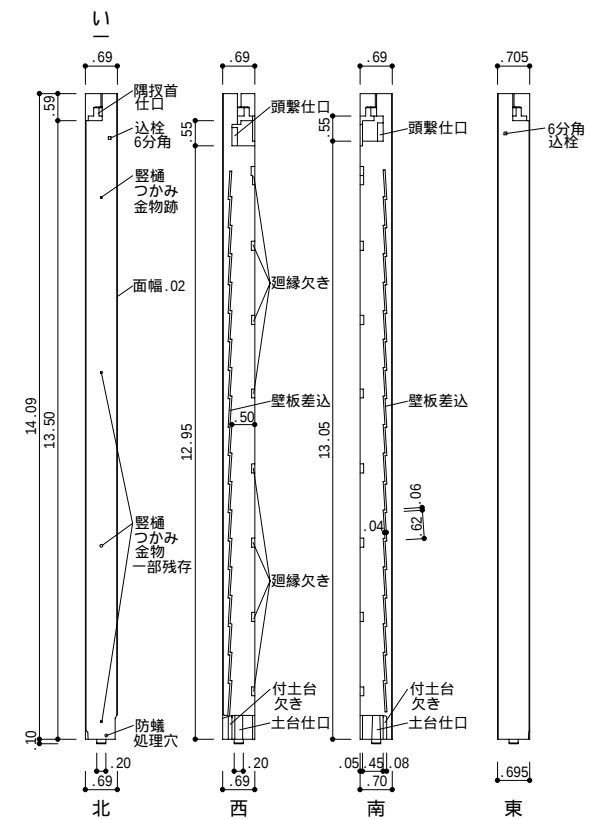
隅柱の痕跡図 縮尺：1/50

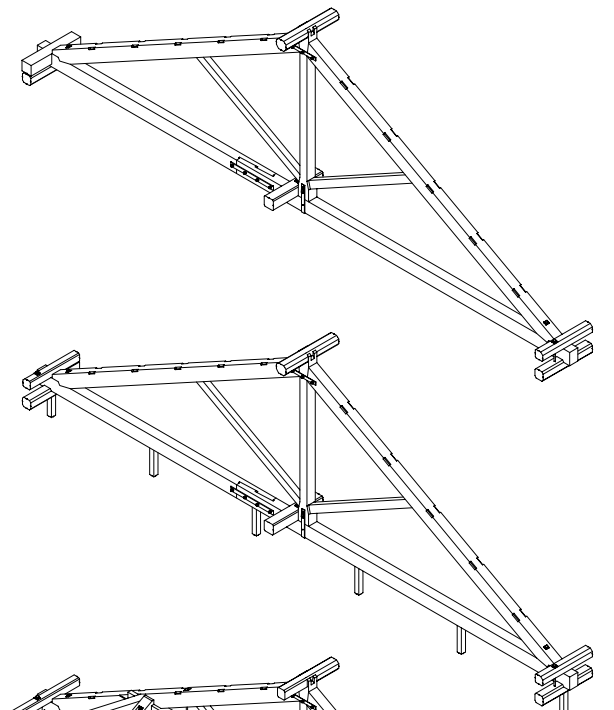
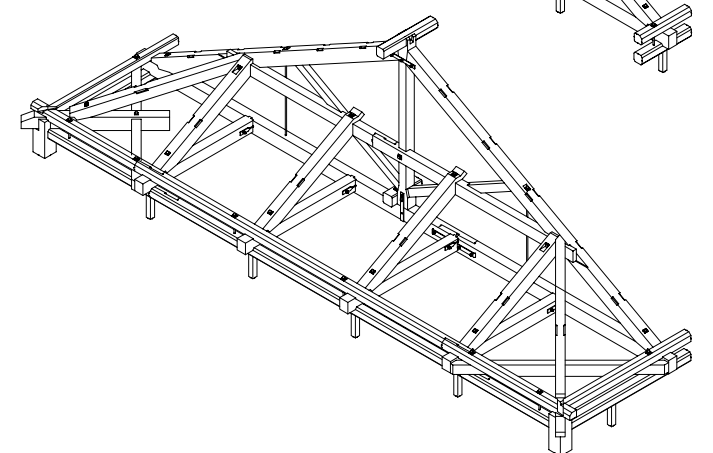
トラスのアクセメ図
