別紙７－1

試掘調査位置平面図

調査箇所別　埋設物一覧表

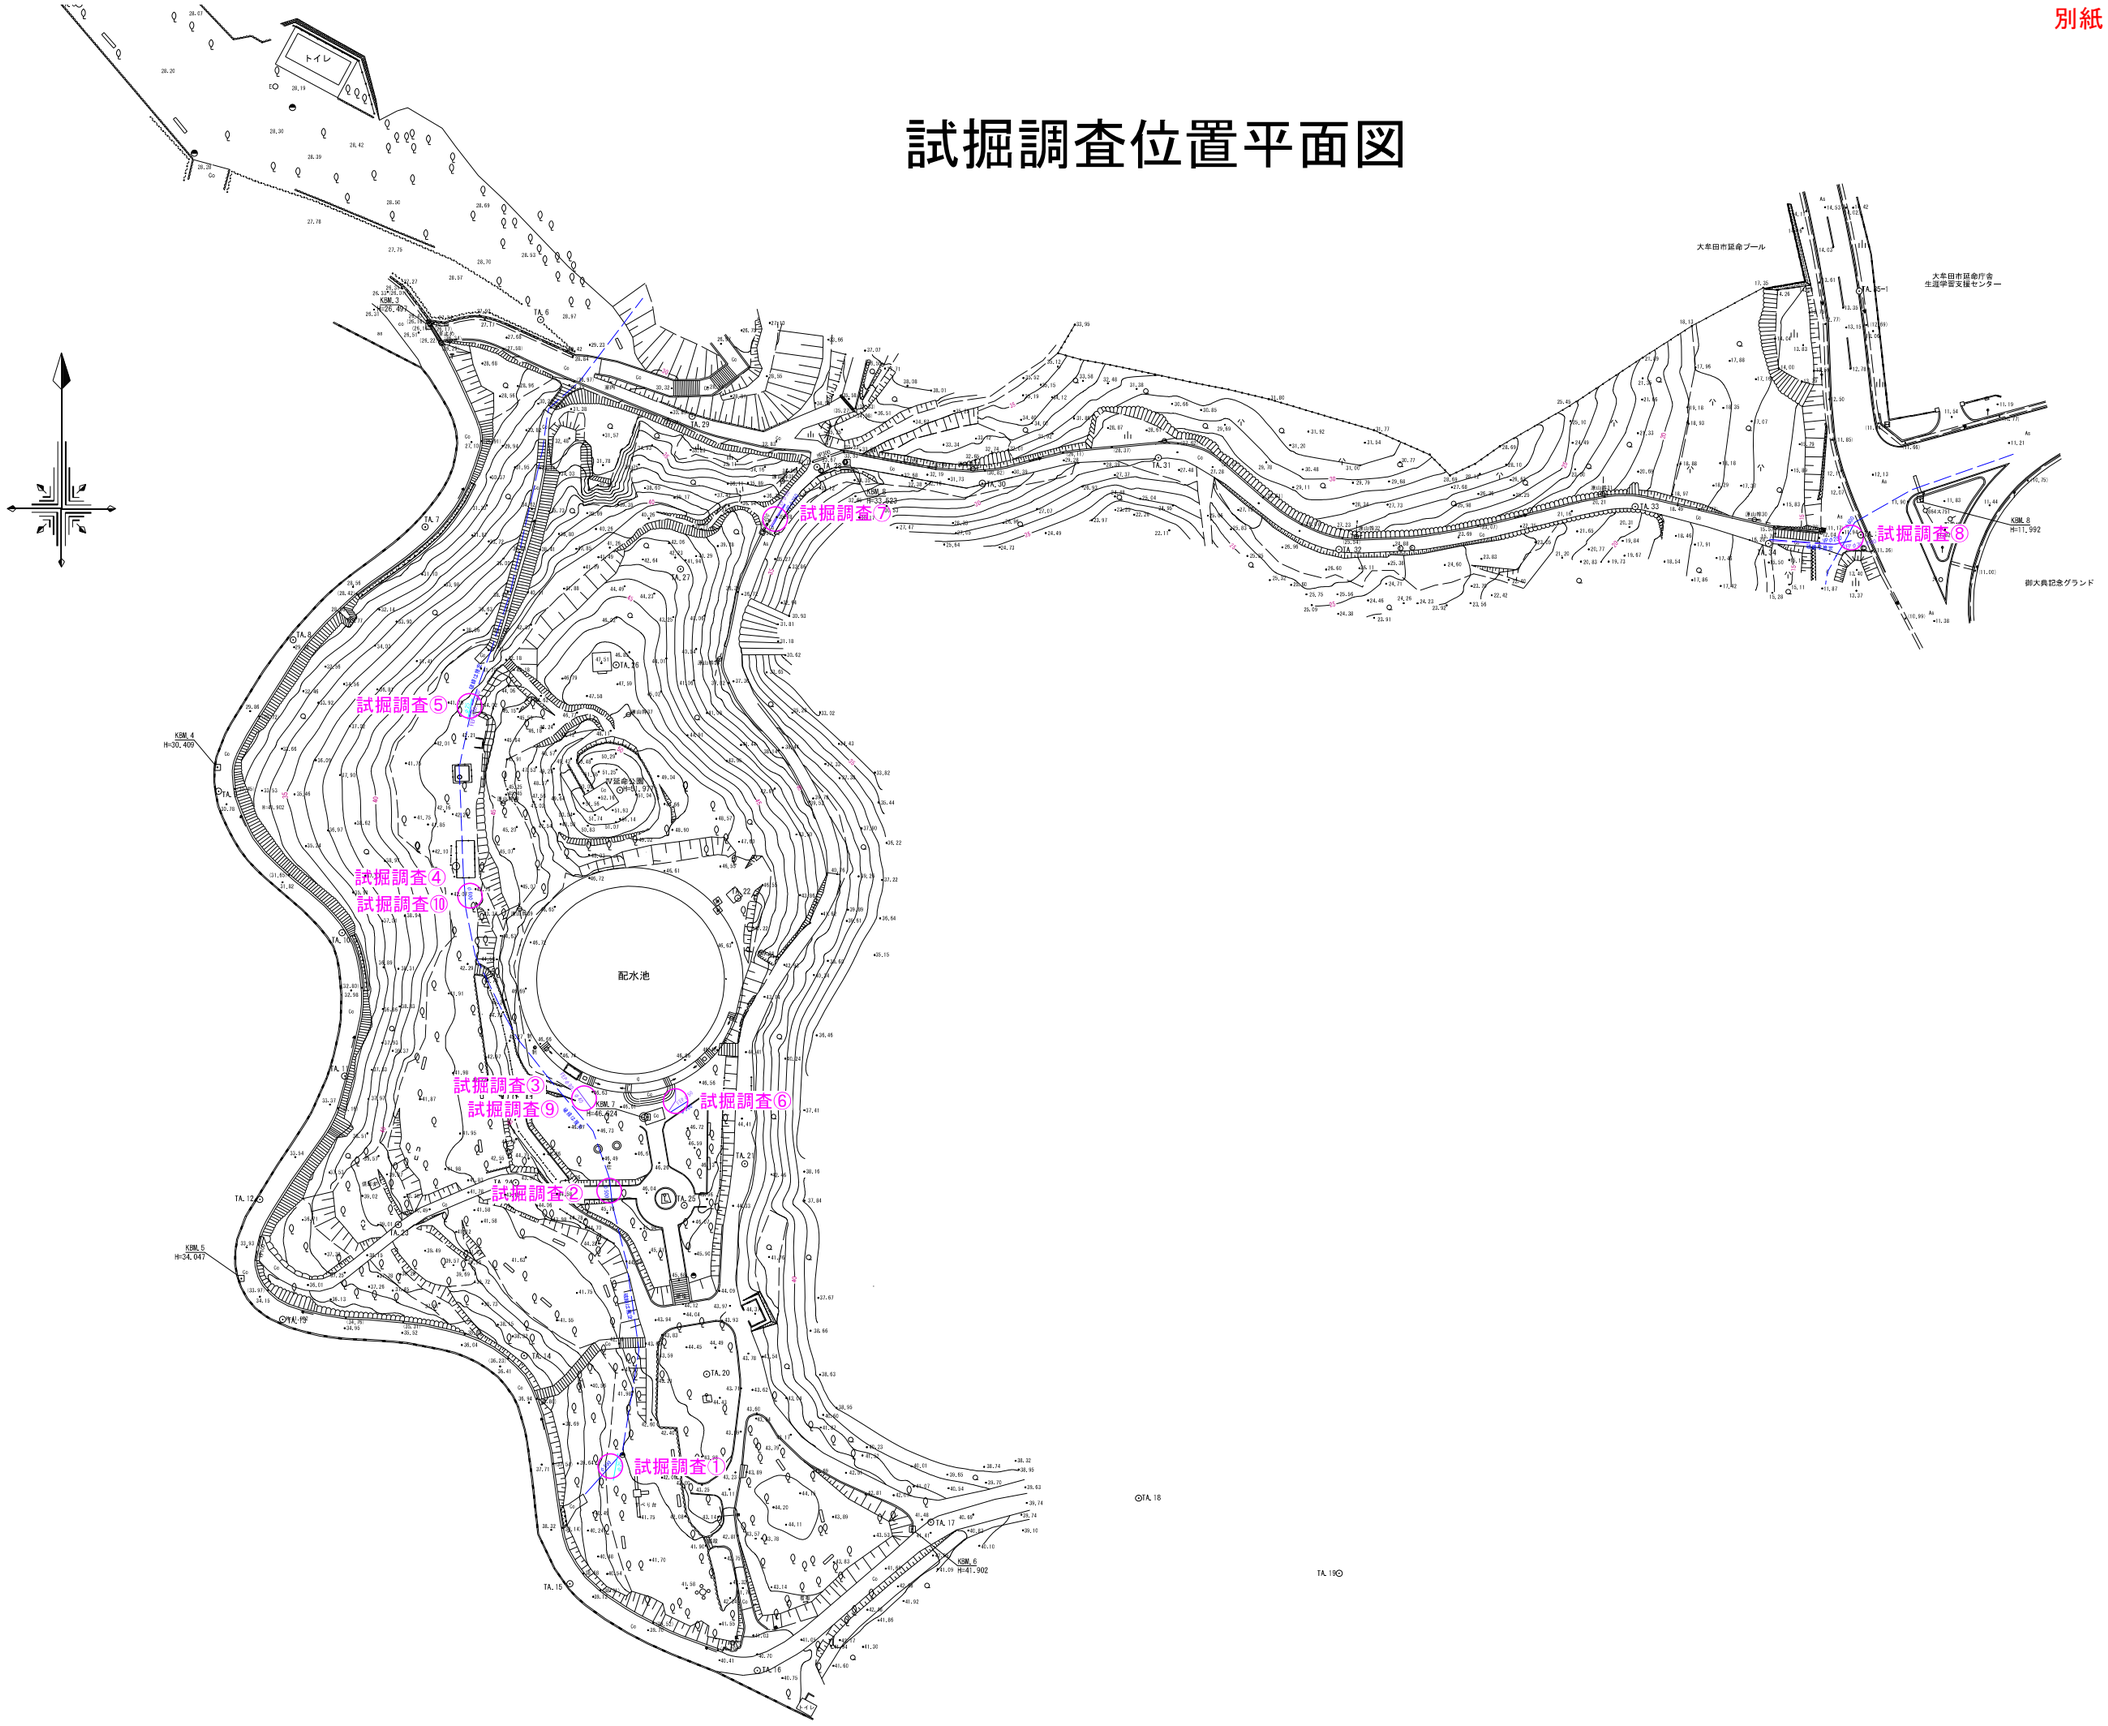
工　事　名	大牟田市延命配水池更新に伴う基本設計業務委託					
工 事 場 所	大牟田市昭和町地内（延命公園）					
調 査 期 間	第1回調査①～⑤　平成29年8月28日から 平成29年9月1日まで　5日間			第2回調査⑥～⑩　平成29年12月20日から 平成29年12月22日まで　3日間		
調 査 場 所	電線管 FEP	ケーブル （Co保護）	排水管 VPφ250	送水管 鋼管φ500	送水管 鋼管φ600	備考・報告事項
①	土被り	土被り	土被り	土被り	土被り	送水管を確認。
	－	0.73	－	1.08	－	
②	土被り	土被り	土被り	土被り	土被り	送水管を確認。
	－	－	－	1.10	－	
③	土被り	土被り	土被り	土被り	土被り	送水管の確認はできず。 電線管2本のみ確認。
	0.60	－	－	－	－	
④	土被り	土被り	土被り	土被り	土被り	1回目の調査では埋設物は確認できなかった。
	－	－	－	－	－	
⑤	土被り	土被り	土被り	土被り	土被り	GL-0.95mでコンクリート構造物を確認、送水管の保護COと思われる。
	0.75	0.60	－	－	－	
⑥	土被り	土被り	土被り	土被り	土被り	送水管を確認。
	0.48	－	－	1.50	－	
⑦	土被り	土被り	土被り	土被り	土被り	排水管を確認。
	1.55	－	1.45	－	－	
⑧	土被り	土被り	土被り	土被り	土被り	送水管を確認。
	1.51	－	1.42	－	1.71	
⑨	土被り	土被り	土被り	土被り	土被り	2回目の調査でも送水管は確認できず電線管のみ確認。
	0.60	－	－	－	－	
⑩	土被り	土被り	土被り	土被り	土被り	2回目の調査で送水管を確認。
	－	－	－	－	1.20
