# 大牟田市公共施設維持管理計画

## 資料編

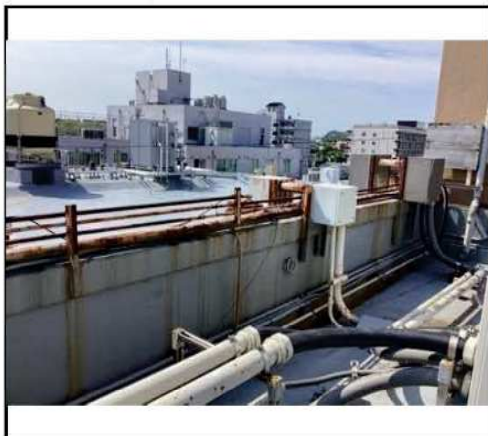
| 不具合# | 1 | 判定<br><br>B |

| 劣化<br>状況 | 発錆・腐食が見られる。 | |
| 特記 | R5.12月から経過観察しているが、特に変化は見られない。 | |

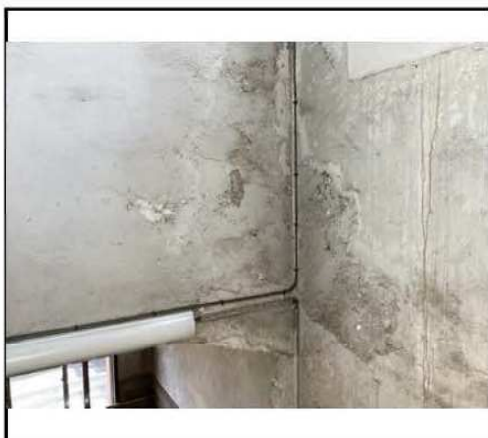
| 不具合# | 3 | 判定<br><br>B＊ |

| 劣化状況 | 仕上げの破損と浮きが見られる。 | |
| 特記 | R 6.5月から経過観察しているが、特に変化は見られない。 | |

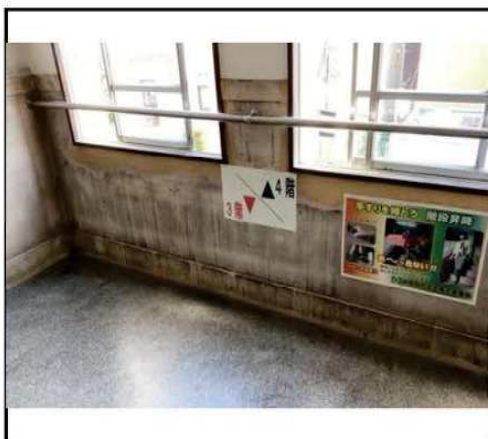
| 不具合# | 4 | 判定<br><br>B |

| 劣化状況 | ひび割れと漏水跡が見られる。 | |
| 特記 | R 6.5月から経過観察しているが、特に変化は見られない。 | |

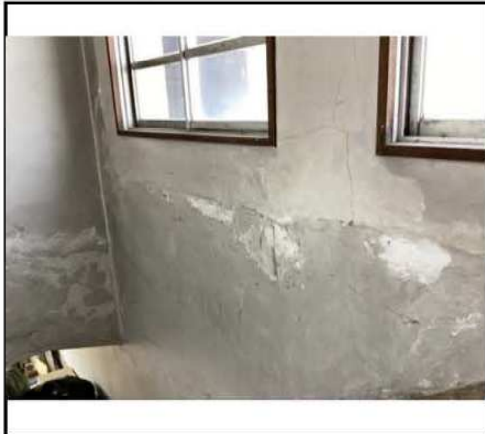
| 不具合# | 5 | 判定<br><br>B * |

| 劣化状況 | 仕上げのひび割れと浮きが見られる。 | |
| 特記 | R 6.5月から経過観察しているが、特に変化は見られない。 | |

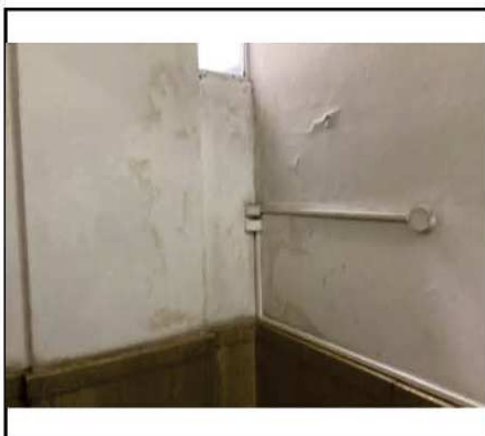
| 不具合# | 7 | 判定<br><br>B |

| 劣化状況 | 仕上げの浮きと漏水跡が見られる。 | |
| 特記 | R 6.3月から経過観察しているが、特に変化は見られない。 | |

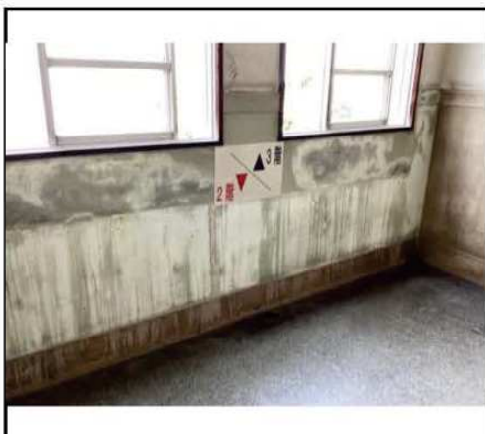
| 不具合# | 8 | 判定<br><br>B |

| 劣化状況 | ひび割れと漏水跡が見られる。 | |
| 特記 | R5.12月から経過観察しているが、特に変化は見られない。 | |

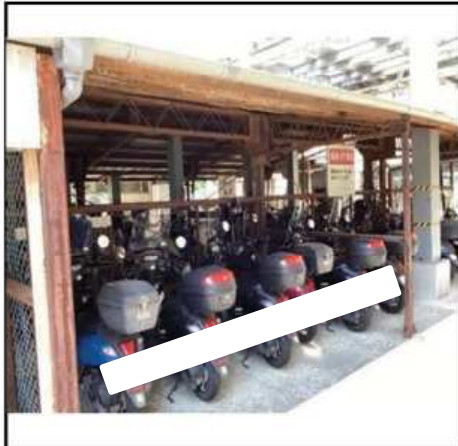
| 不具合# | 10 | 判定<br><br>C |

| 劣化<br>状況 | 発錆・腐食が見られる。 | |
| 特記 | R5.4月から経過観察しているが、特に大きな変化は見られない。 | |

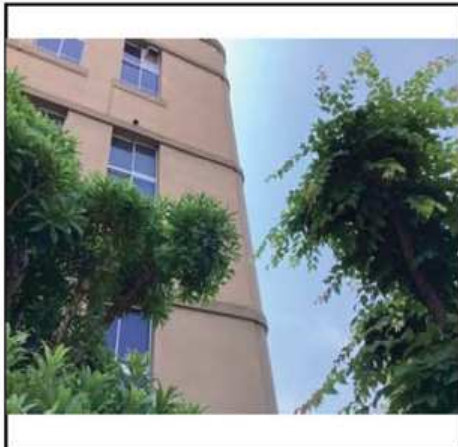
| 不具合# | 11 | 判定<br><br>B |

| 劣化状況 | ひび割れが見られる。 | |
| 特記 | R5.7月から経過観察しているが、特に変化は見られない。 | |

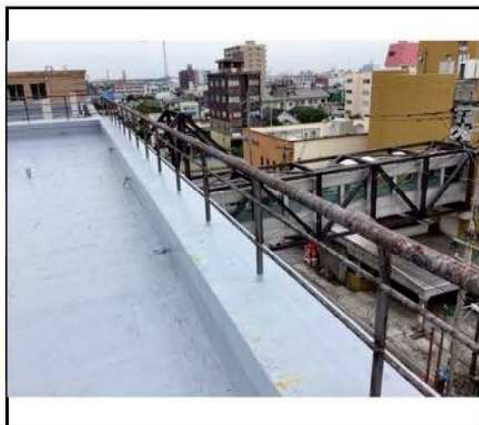
| 不具合# | 1 | 判定<br><br>B |

| 劣化状況 | 発錆・腐食が見られる。 | |
| 特記 | R 6.1月から経過観察しているが、特に変化は見られない。 | |

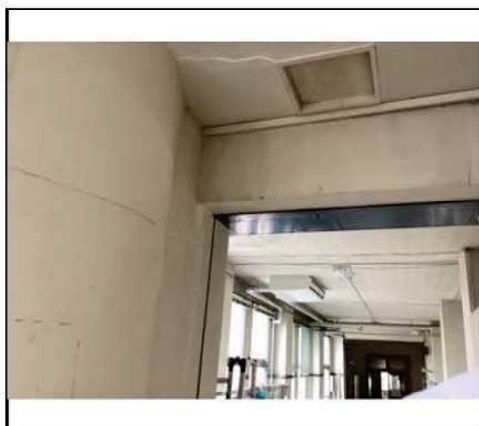
| 不具合# | 2 | 判定<br><br>B＊ |

| 劣化状況 | ひび割れと浮きが見られる。 | |
| 特記 | R 6.3月から経過観察しているが、特に変化は見られない。 | |

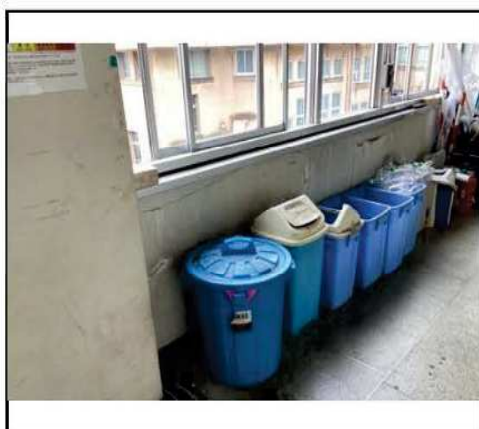
| 不具合# | 3 | 判定<br><br>C |

| 劣化状況 | ひび割れと漏水跡が見られる。 | |
| 特記 | R5.6月から経過観察しているが、特に大きな変化は見られない。<br>大雨時には雨水のしみ出しが見られた。 | |

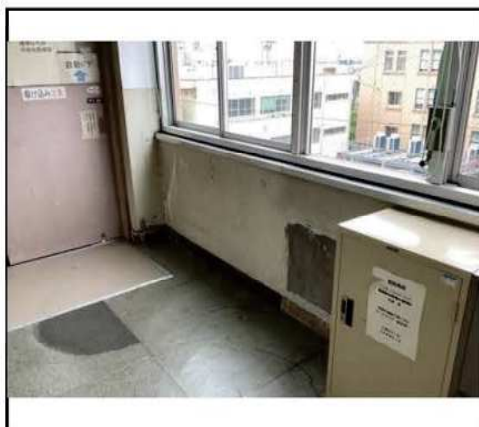
| 不具合# | 4 | 判定<br><br>C |

| 劣化状況 | ひび割れと漏水跡が見られる。 | |

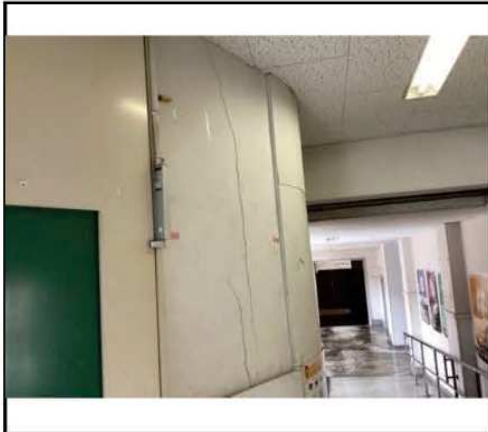
| 不具合# | 5 | 判定<br><br>B |

| 劣化状況 | ひび割れと浮きが見られる。 | |
| 特記 | R 6.2月から経過観察しているが、特に変化は見られない。 | |

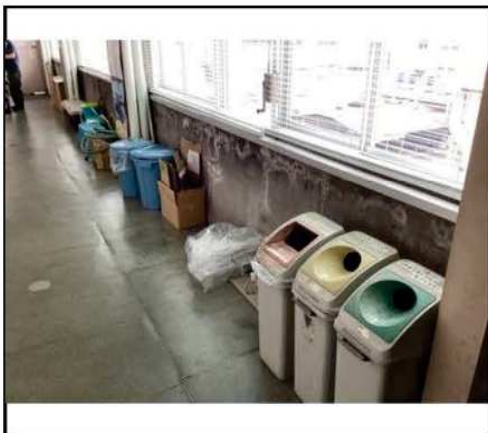
| 不具合# | 7 | 判定<br><br>C |

| 劣化状況 | ひび割れと漏水跡が見られる。 | |
| 特記 | R5.12月から経過観察しているが、特に変化は見られない。 | |

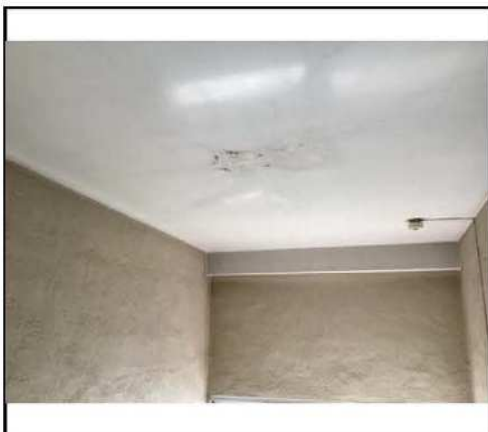
| 不具合# | 8 | 判定<br><br>B |

| 劣化状況 | めくれが見られる。 | |

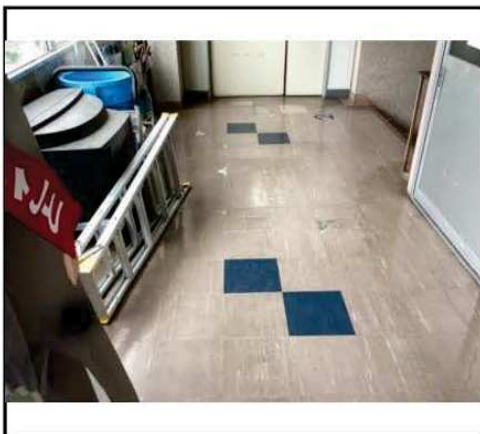
| 不具合# | 1 | 判定<br><br>B |

| 劣化状況 | 床タイルの剥がれが見られる。 | |
| 特記 | R5.4月から経過観察しているが、特に大きな変化は見られない。 | |

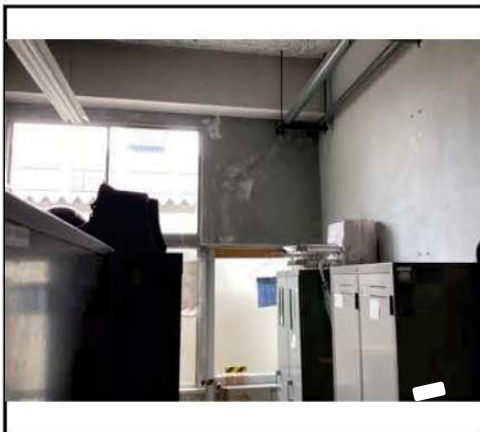
| 不具合# | 2 | 判定<br><br>B |

| 劣化状況 | 漏水あとが見られる。 | |
| 特記 | R 6.1月から経過観察しているが、特に変化は見られない。 | |

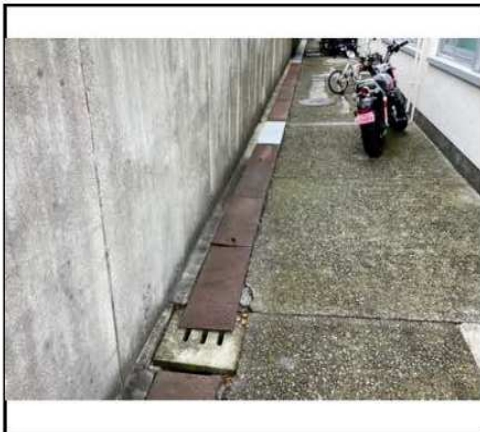
| 不具合# | 3 | 判定<br><br>B |

| 劣化状況 | 発錆・腐食が見られる。 | |
| 特記 | R 6.3月から経過観察しているが、特に大きな変化は見られない。 | |

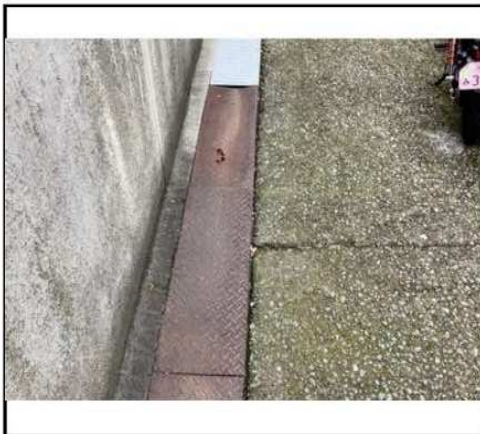
| 不具合# | 4 | 判定<br><br>B* |

| 劣化状況 | 発錆・腐食が見られる。 | |

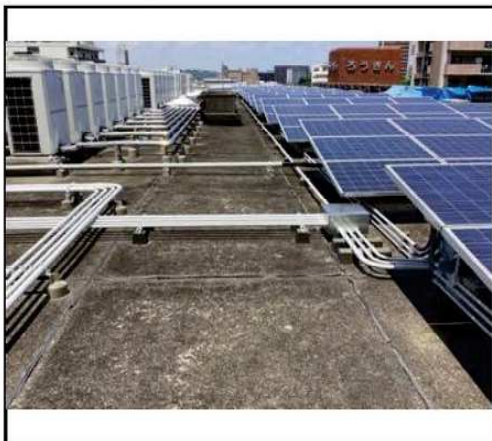
| 不具合# | 1 | 判定<br><br>C |

| 部 位 | 特 記 を 要 す る 事 項 | 劣化度 |
|---|---|---|
| 外 部 | 屋根・屋上 伸縮目地の劣化、押さえコンクリートの上を苔が覆っている | B |

| 劣化<br>状況 | 伸縮目地異常が見られる。 | |
| 特記 | R5.12月から経過観察しているが、特に大きな変化は見られない。 | |

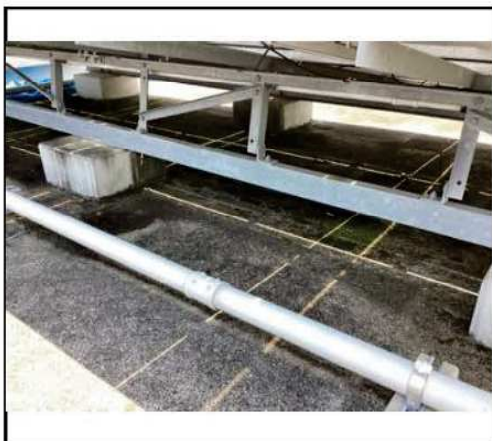
| 不具合# | 2 | 判定<br><br>B |

| 劣化<br>状況 | 押えコンクリートの上を苔が覆っている。 | |
| 特記 | R 6.5月から経過観察しているが、特に変化は見られない。 | |

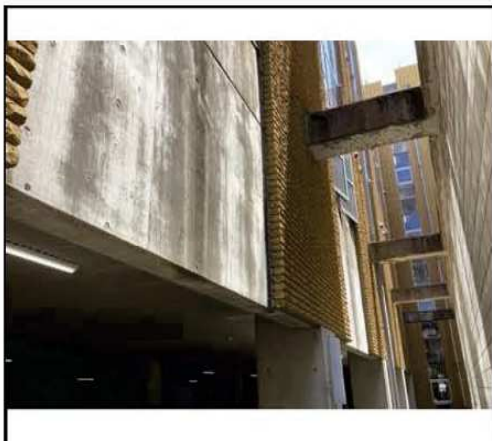
| 不具合# | 4 | 判定<br><br>B |

| 劣化<br>状況 | 変色が見られる。 | |

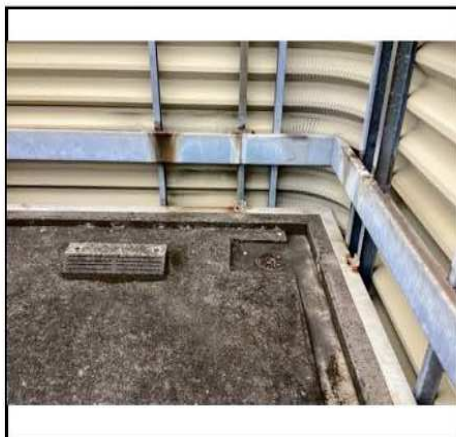
| 不具合# | 1 | 判定<br><br>B |

| 劣化<br>状況 | 発錆・腐食が見られる。 | |
| 特記 | R5.12月から経過観察しているが、特に変化は見られない。 | |

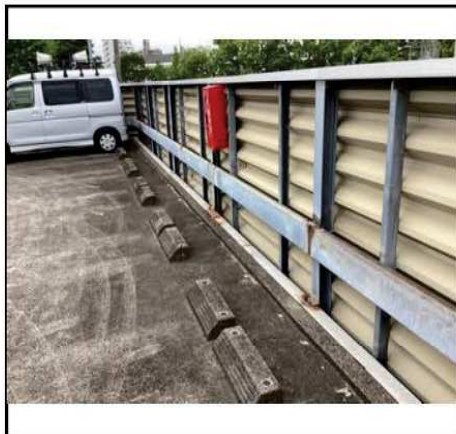
| 不具合# | 2 | 判定<br><br>B |

| 劣化状況 | 発錆・腐食が見られる。 | |
| 特記 | 同上 | |

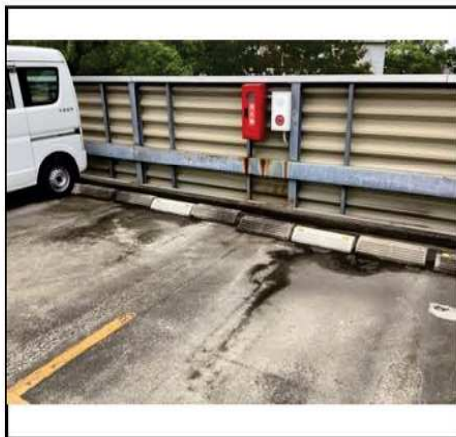
| 不具合# | 3 | 判定<br><br>B |

| 劣化状況 | 発錆・腐食が見られる。 | |
| 特記 | 同上 | |

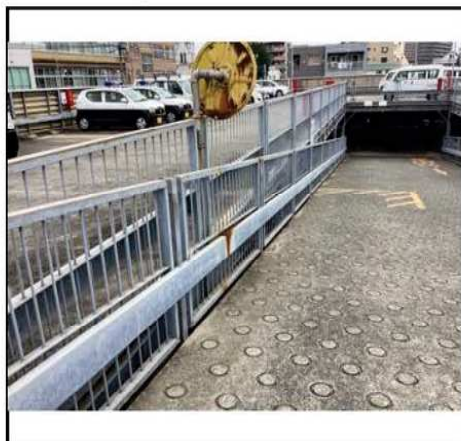
| 不具合# | 5 | 判定<br><br>B |

| 区分 | 1. 建築-5)金物類 | |
| 劣化<br>状況 | 発錆・腐食が見られる。 | |
| 特記 | R5.12月から経過観察しているが、特に変化は見られない。 | |

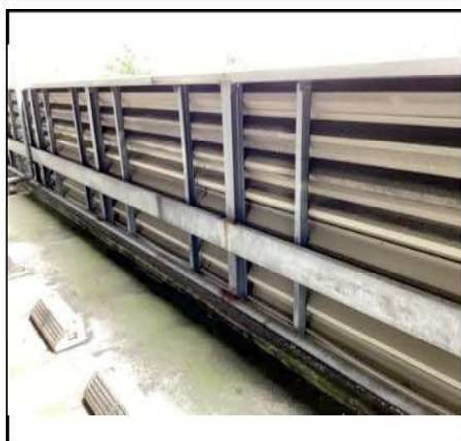
| 不具合# | 6 | 判定<br><br>B |

| 区分 | 1. 建築-5)金物類 | |
| 劣化<br>状況 | 発錆・腐食が見られる。 | |
| 特記 | R5.12月から経過観察しているが、特に変化は見られない。 | |

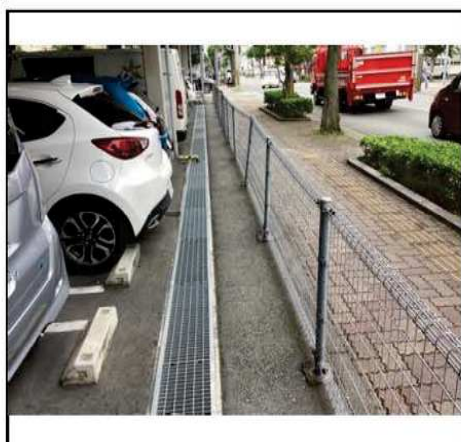
| 不具合# | 7 | 判定<br><br>B |

| 区分 | 1. 建築-1)外構 | |
| 劣化状況 | 不陸・傾斜が見られる。 | |
| 特記 | R5.4月から経過観察しているが、特に大きな変化は見られない。 | |

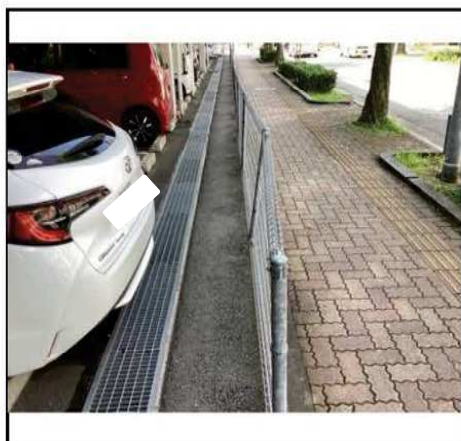
| 不具合# | 8 | 判定<br><br>B |

| 区分 | 1. 建築-1)外構 | |
| 劣化状況 | 不陸・傾斜が見られる。 | |
| 特記 | ③継続的な経過観察が必要。 | |

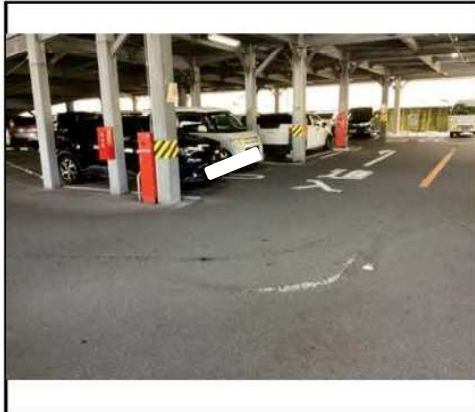
| 不具合# | 9 | 判定<br><br>B* |

| 区分 | 2. 設備-1)電気設備 | |
| 劣化状況 | 表示灯不点灯。 | |

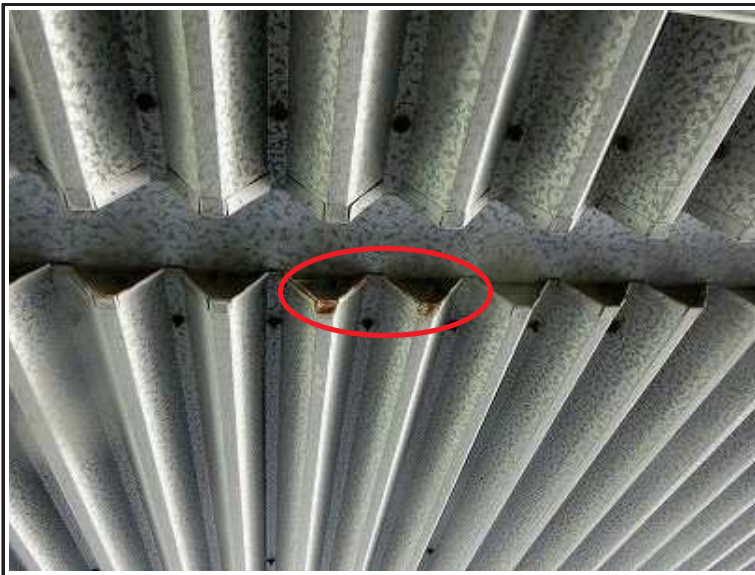
| 写真 No. | 4 |

| 部位 | 天井<br>端部の錆び |

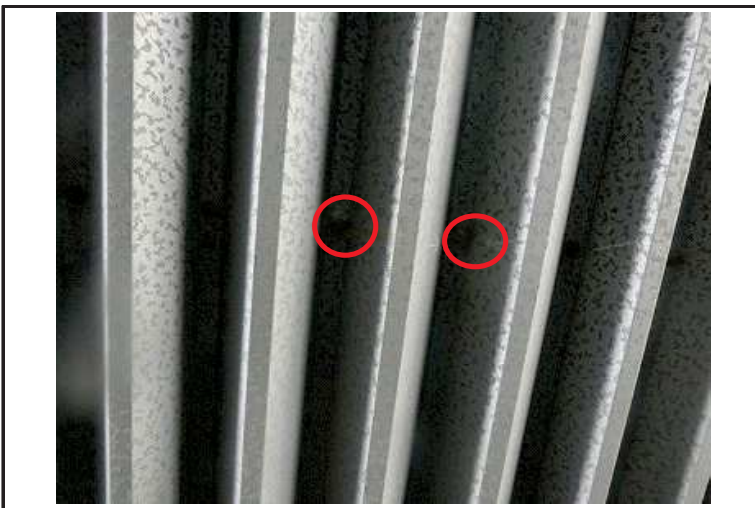
| 写真 No. | 5 |

| 部 位 | | 特 記 を 要 す る 事 項 | 劣化度 |
|---|---|---|---|
| 建物内部 | | 1階の駐輪場には上部の折板の止め金具付近、雨樋の継ぎ目から<br>雨漏りが各所でみられる | B |

| 部位 | 天井<br>ボルト部から雨漏り |

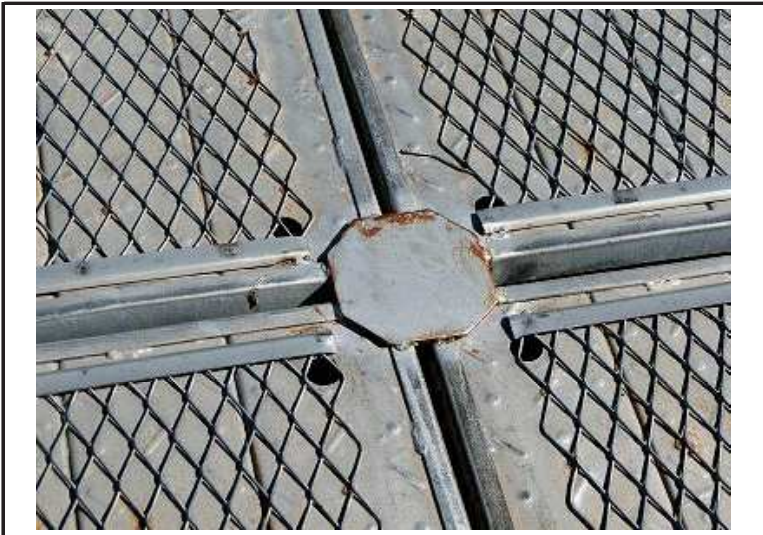
| 写真 No. | 8 |

| 部位 | 床 |
| | 段差解消のため、溶接 |

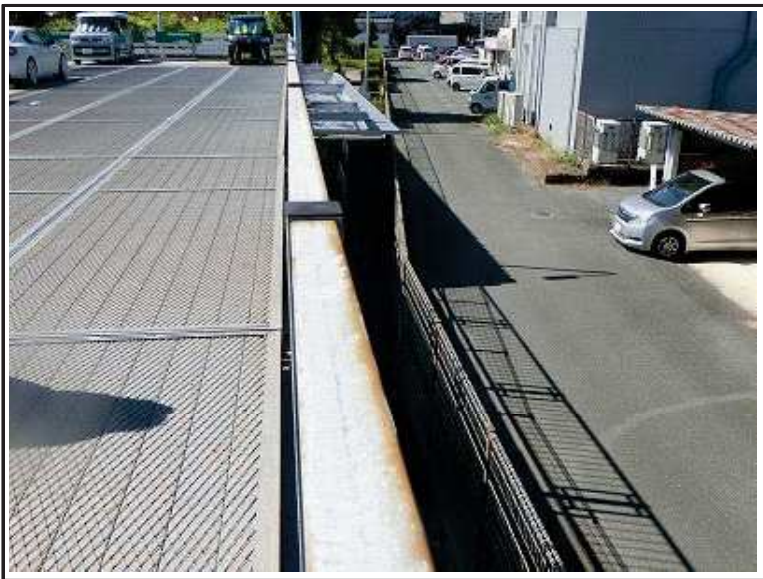
| 写真 No. | 9 |

| 部 位 | | 特 記 を 要 す る 事 項 | 劣化度 |
|---|---|---|---|
| | 外壁 | 手すり（上部）の塗装が劣化し、錆がでている | B |

| 部位 | 手すり |
| | 錆び |

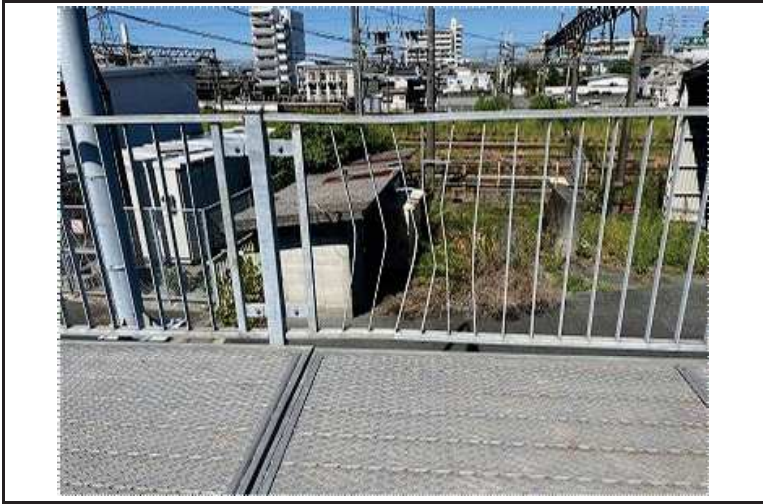
| 写真 No. | 10 |

| 部位 | 手すり |
| | 歪み |

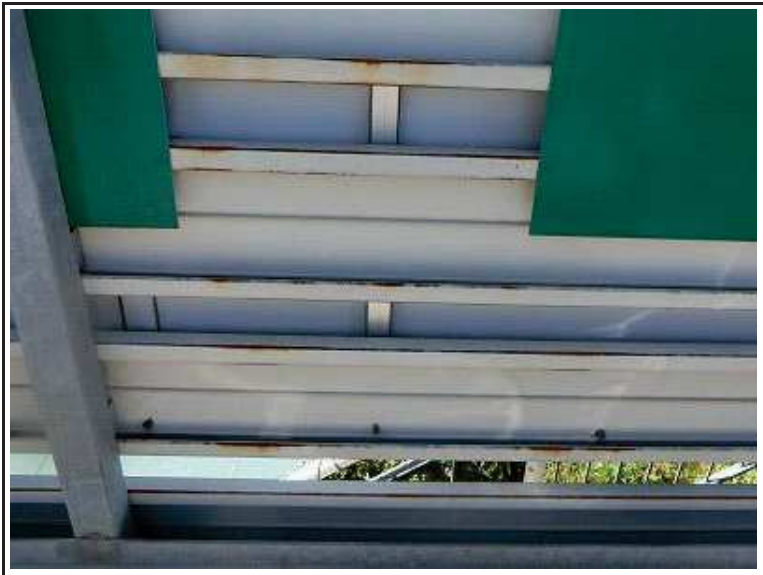
| 写真 No. | 11 |

| 部位 | 手すりパネル |
| | 錆び |

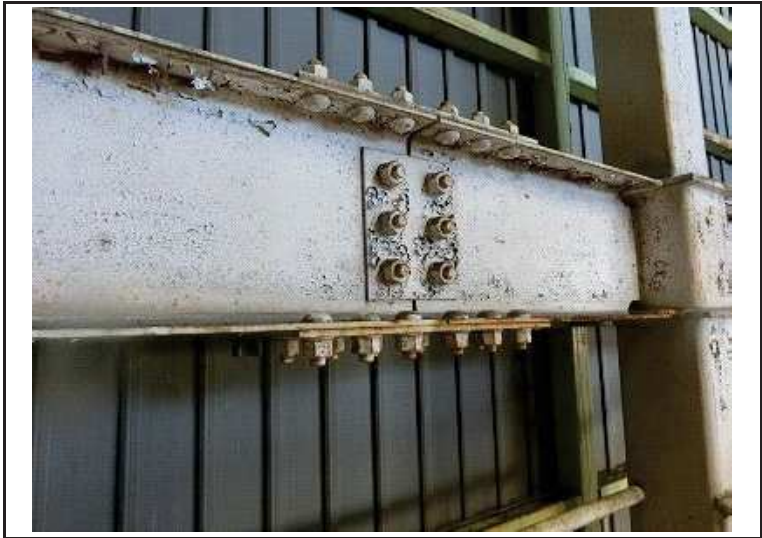
| 写真 No. | 2 |

| 部位 | 柱・梁等の躯体<br>塗装剥がれ<br>接合ボルトの錆 |

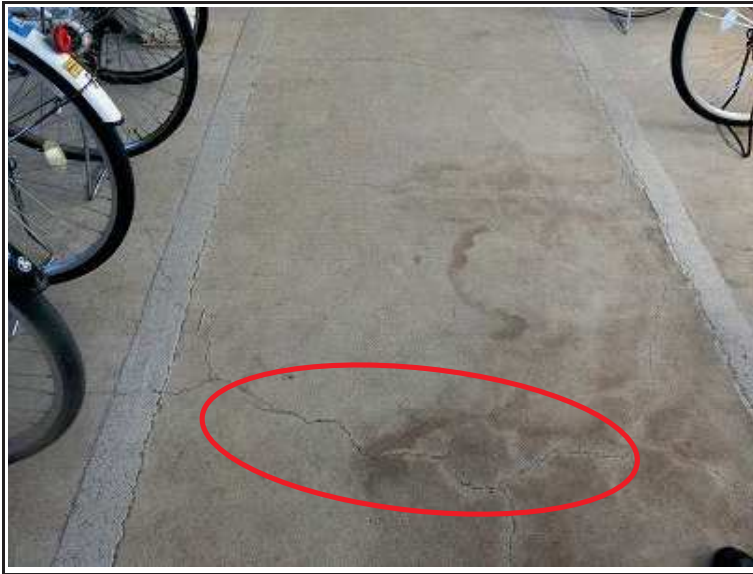
| 写真 No. | 7 |

| 部 位 | | 特 記 を 要 す る 事 項 | 劣化度 |
|---|---|---|---|
| 建物内部 | | 天井、壁面の塗装の剥がれによる錆がみられる<br>1階の耐火防護幕の剥がれあり<br>床のモルタルにクラックがみられる | C |

| 部位 | 床 |
| | モルタル部のクラック |

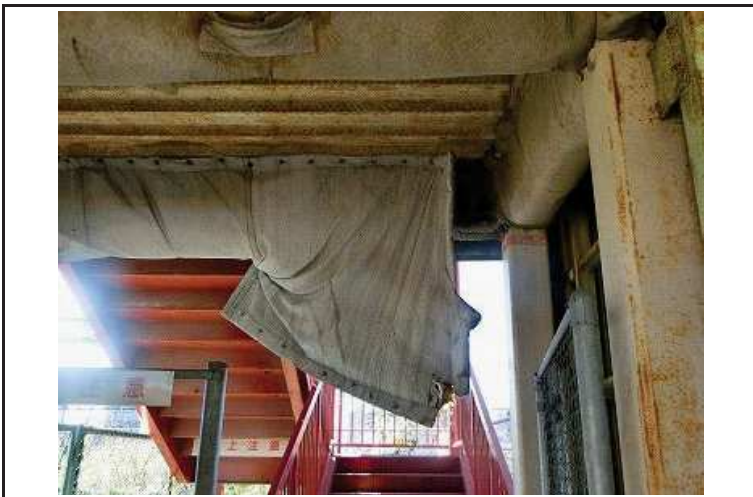
| 写真 No. | 8 |

| 部位 | 梁 |
| | 耐火被覆の防護幕の剥がれ |

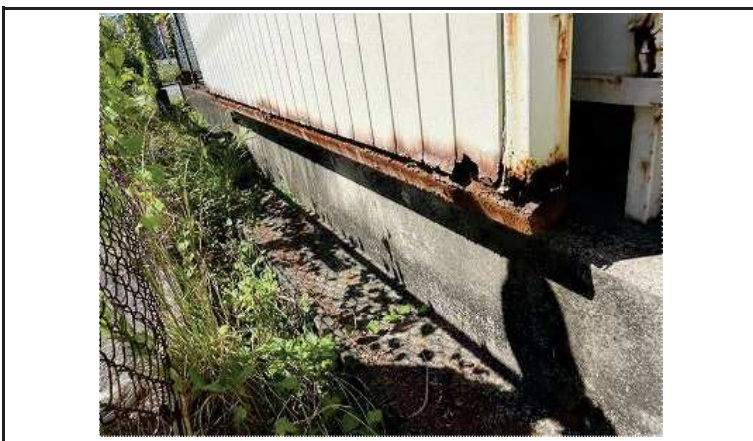
| 写真 No. | 9 |

| 部 位 | | 特 記 を 要 す る 事 項 | 劣化度 |
|---|---|---|---|
| | 外壁 | 外壁鉄板の錆び、特に下部の水切り部分は錆による腐食が著しい<br>各階の手すりの塗装の剥がれにより、全面的に腐食が著しい | D |

| 部位 | 外壁 |
| | 外壁部水切りの錆び、腐食 |

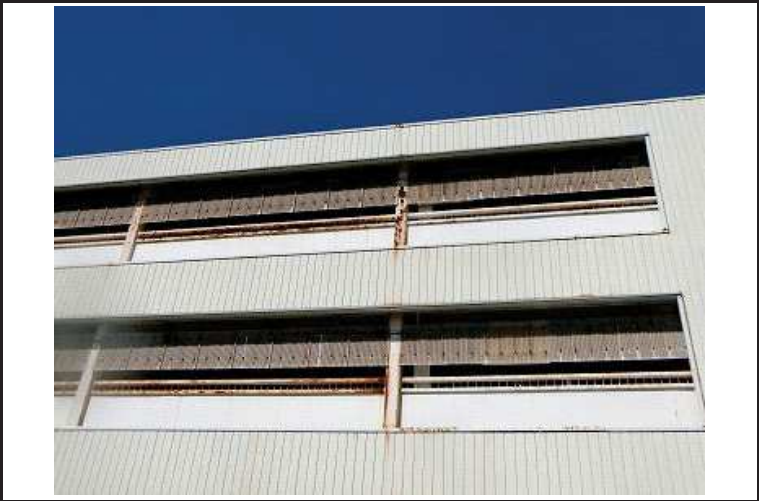
| 写真 No. | 10 |

| 部位 | 柱(外側) |
| | 錆び |

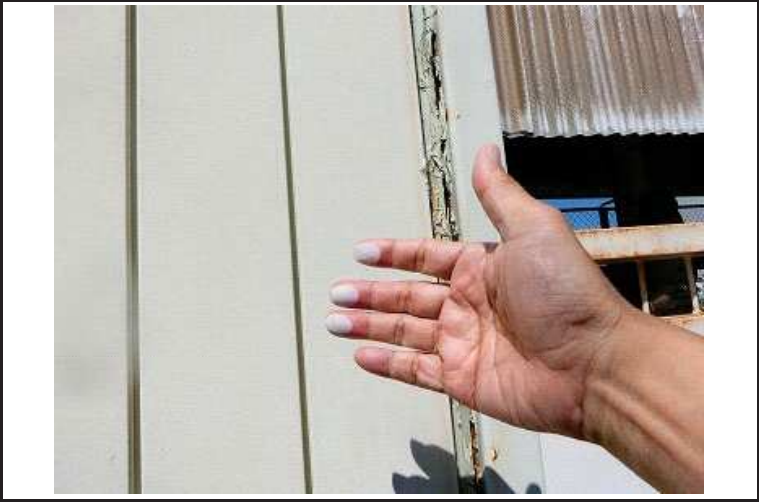
| 写真 No. | 11 |

| 部位 | 外壁 |
| | 塗装の劣化(チョーキング) |

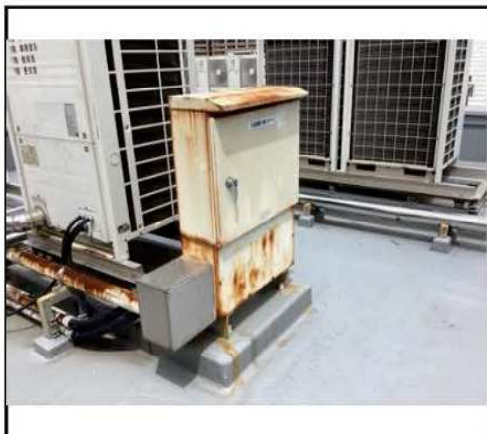
| 不具合# | 2 | 判定<br><br>C |

| 劣化状況 | 発錆・腐食が見られる。 | |
| 特記 | R5.12月から経過観察しているが、特に大きな変化は見られない。 | |

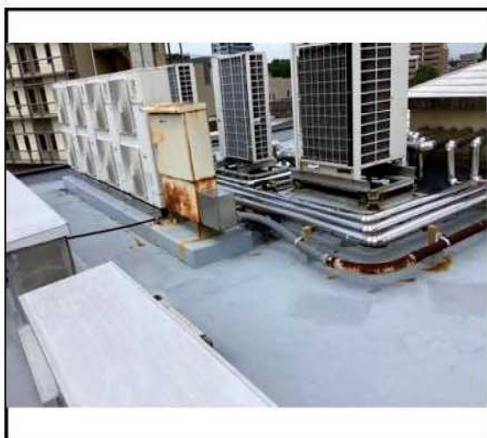
| 不具合# | 3 | 判定<br><br>C |

| 劣化状況 | 発錆・腐食が見られる。 | |
| 特記 | R5.12月から経過観察しているが、特に大きな変化は見られない。 | |

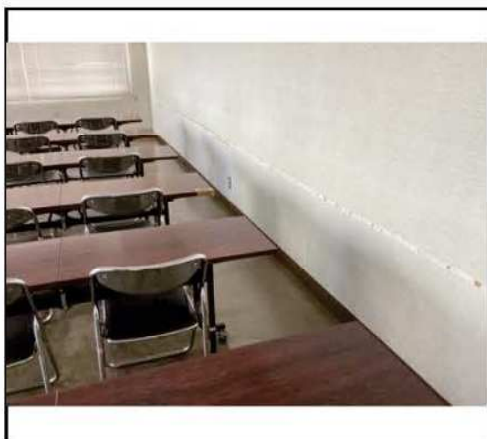
| 不具合# | 4 | 判定<br><br>B |

| 劣化<br>状況 | 変形・破損が見られる。 | |
| 特記 | R 6.3月から経過観察しているが、特に大きな変化は見られない。 | |

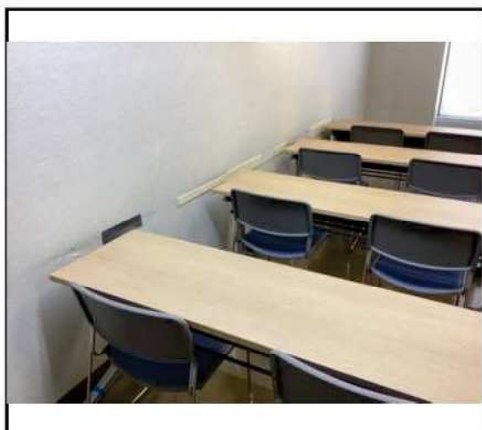
| 不具合# | 6 | 判定<br><br>B |

| 劣化状況 | 変形・破損が見られる。 | |
| 特記 | R 6.3月から経過観察しているが、特に大きな変化は見られない。 | |

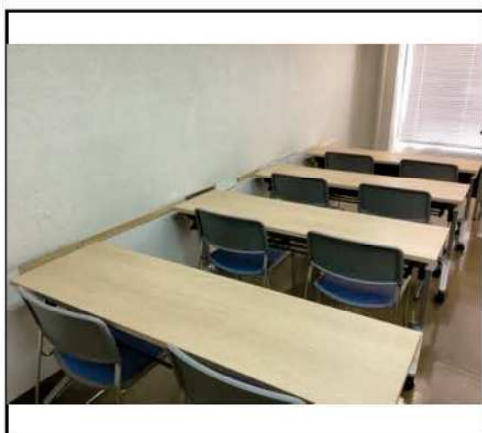
| 不具合# | 7 | 判定<br><br>B |

| 劣化状況 | 変形・破損が見られる。 | |
| 特記 | R 6.3月から経過観察しているが、特に大きな変化は見られない。 | |

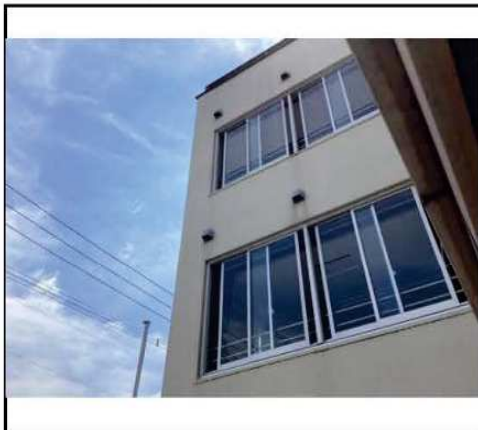
| 不具合# | 9 | 判定<br><br>B |

| 劣化<br>状況 | ひび割れらしきものが見られる。 | |
| 特記 | R5.4月から経過観察しているが、特に変化は見られない。（屋上から打診しても浮きは見られない） | |

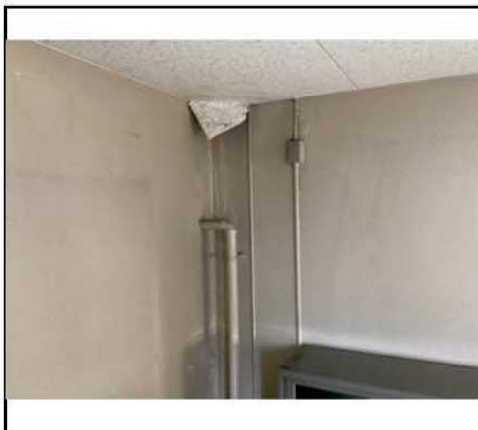
| 不具合# | 10 | 判定<br><br>B |

| 劣化状況 | 漏水あとが見られる。 | |
| 特記 | R5.4月から経過観察しているが、特に変化は見られない。 | |

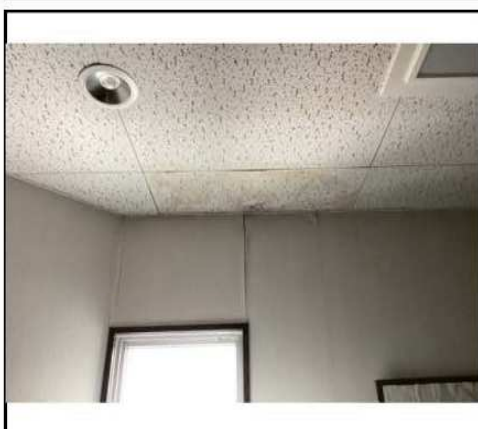
| 不具合# | 12 | 判定<br><br>B |

| 劣化状況 | 漏水あとが見られる。 | |

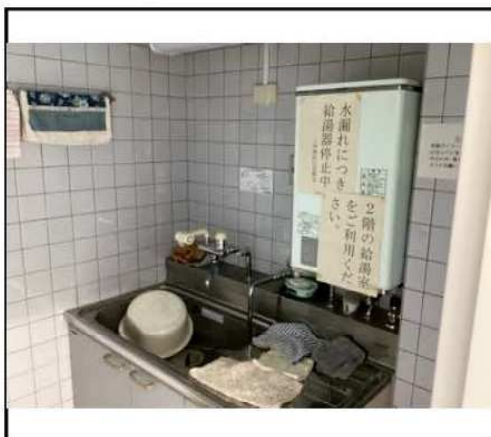
| 不具合# | 1 | 判定<br><br>B |

| 劣化状況 | 給湯器使用中中止。 | |
| 特記 | R5.5月から経過観察しているが、使用中止を継続中。 | |

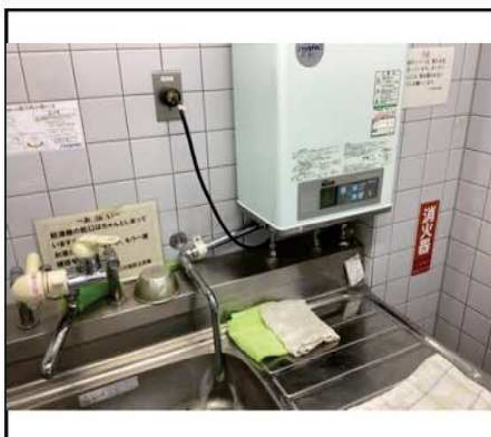
| 不具合# | 2 | 判定<br><br><b>B</b> |

| 劣化状況 | 給湯器からの水漏れが見られる。 | |
| 特記 | R5.4月から経過観察しているが、特に変化は見られない。 | |

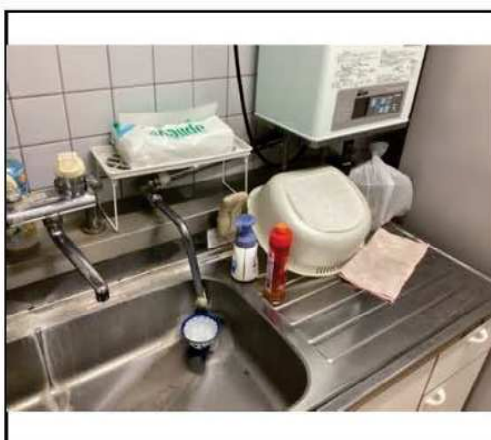
| 不具合# | 3 | 判定<br><br><b>B</b> |

| 劣化状況 | 給湯器からの水漏れが見られる。 | |
| 特記 | R5.4月から経過観察しているが、特に変化は見られない。 | |

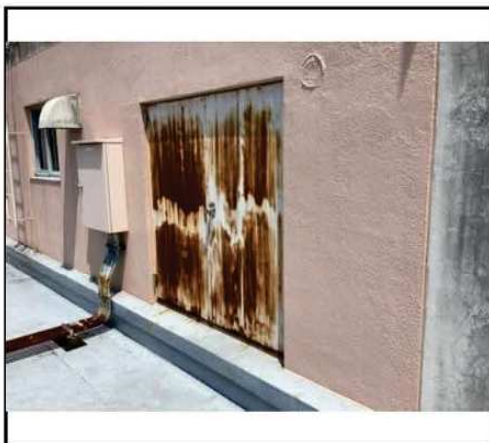
| 不具合# | 1 | 判定<br><br>B |

| 劣化<br>状況 | 発錆・腐食が見られる。 | |
| 特記 | R5.12月から経過観察しているが、特に変化は見られない。 | |

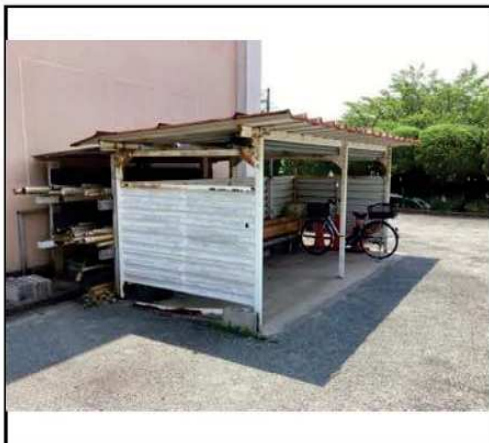
| 不具合# | 2 | 判定<br><br>C |

| 劣化状況 | 発錆・腐食が見られる。 | |

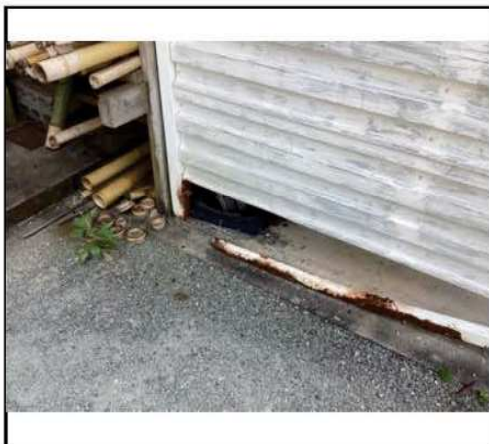
| 不具合# | 3 | 判定<br><br>C |

| 劣化<br>状況 | 腐食と破損が見られる。 | |
| 特記 | R5.4月から経過観察しているが、特に大きな変化は見られない。 | |

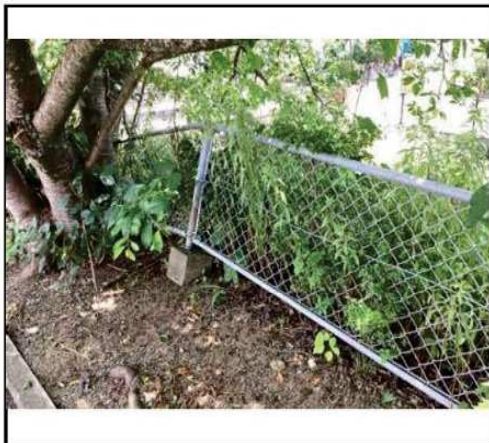
| 不具合# | 4 | 判定<br><br>B |

| 劣化状況 | 不陸・傾斜が見られる。 | |

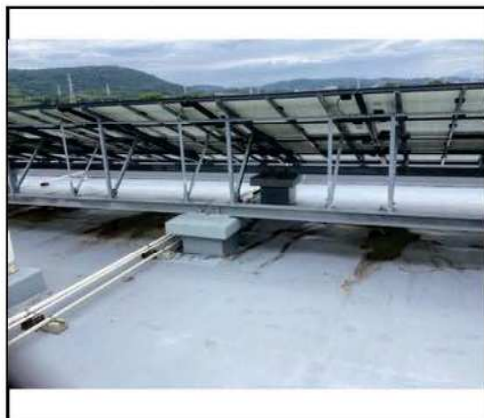
| 不具合# | 1 | 判定<br><br>B |

| 劣化状況 | 苔が発生している。 | |
| 特記 | R 6.5月から経過観察しているが、特に変化は見られない。 | |

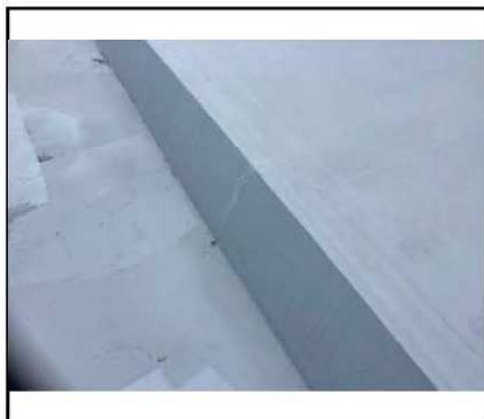
| 不具合# | 2 | 判定<br><br>B |

| 劣化状況 | 表面のひび割れが散見される。 | |
| 特記 | R 6.5月から経過観察しているが、特に変化は見られない。 | |

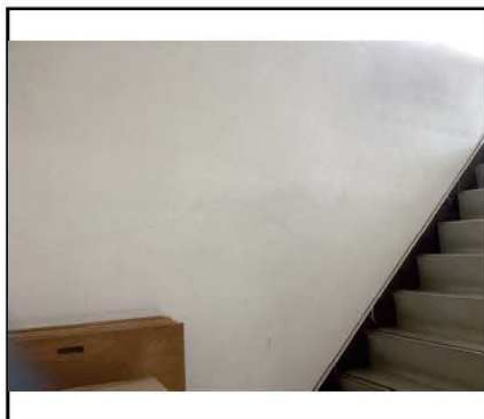
| 不具合# | 3 | 判定<br><br>B |

| 劣化状況 | ひび割れと浮きが見られる。 | |
| 特記 | R 5.12月から経過観察しているが、特に変化は見られない。 | |

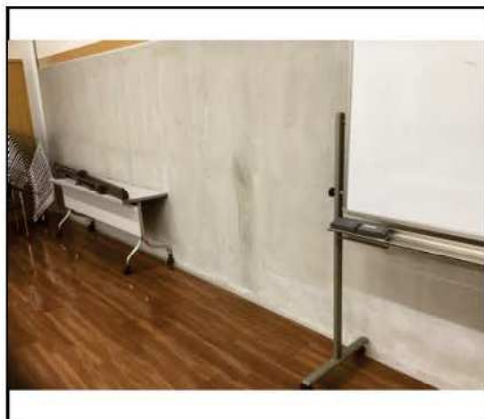
| 不具合# | 4 | 判定<br><br>B |

| 劣化状況 | ひび割れと漏水跡が見られる。 | |
| 特記 | R 5.7月から経過観察しているが、特に大きな変化は見られない。 | |

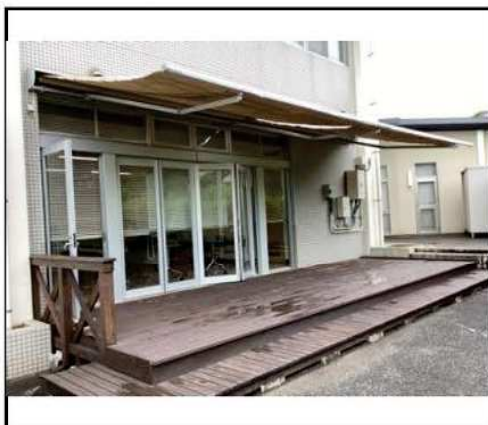
| 不具合# | 5 | 判定<br><br>B |

| 部 位 | 特 記 を 要 す る 事 項 | 劣化度 |
|---|---|---|
| 外 構 等 | 1階に設置されているサンシェイドを広げた場合の継ぎ目が破損している | C |

| 劣化状況 | サンシェイドを広げると中央部の継ぎ目が破断している。 | |
| 特記 | R 5.12月から状況を確認しているが、雨天時の使用に支障がある為修繕を希望されています。(R 6, 5) | |

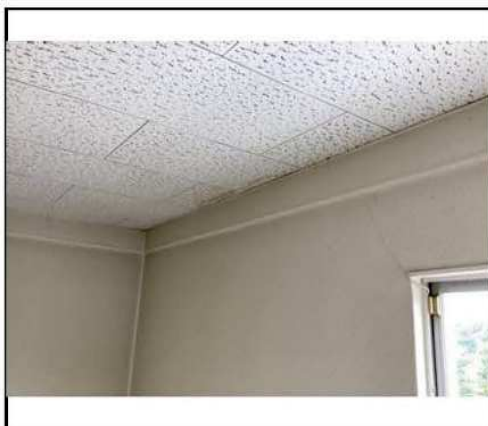
| 不具合# | 6 | 判定<br><br>B |

| 劣化状況 | 漏水あとが見られる。 | |
| 特記 | R5.6月から経過観察しているが、特に変化は見られない。 | |

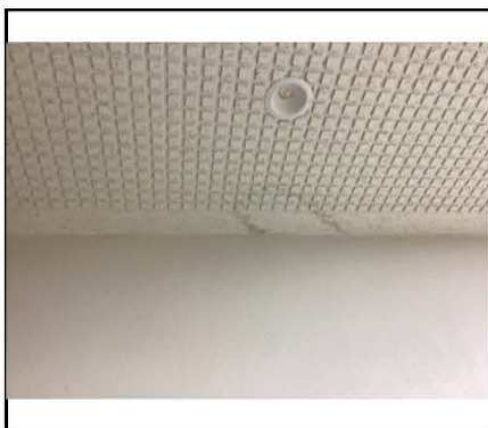
| 不具合# | 7 | 判定<br><br>B |

| 劣化状況 | 漏水あとが見られる。 | |
| 特記 | R 6.1月から経過観察しているが、特に変化は見られない。 | |

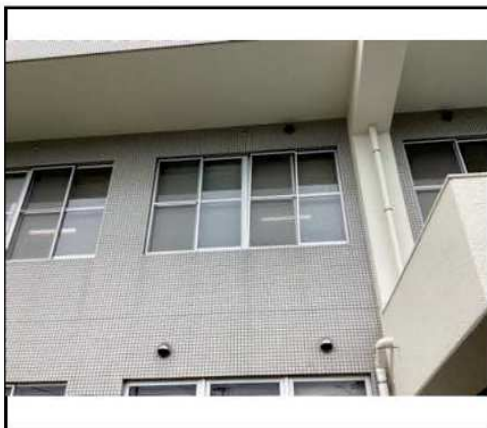
| 不具合# | 9 | 判定<br><br>B |

| 劣化<br>状況 | 変形・破損が見られる。 | |
| 特記 | R5.8月から経過観察しているが、特に大きな変化は見られない。 | |

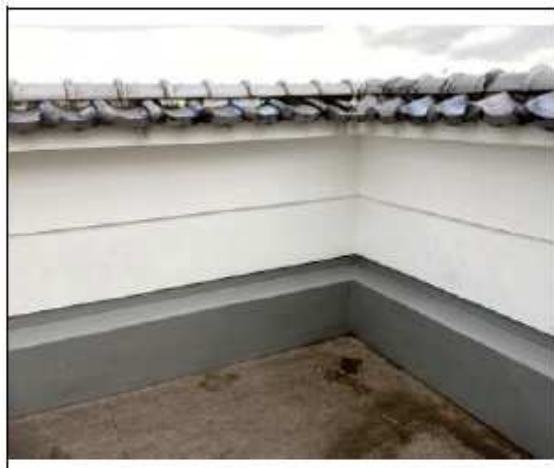
| 不具合# | 1 | 判定<br><br>B |

| 劣化<br>状況 | 笠木瓦下地土押えが部分的な破損が見られる。 | |
| 特記 | R5.12月より経過観察しているが、特に変化は見られない。 | |

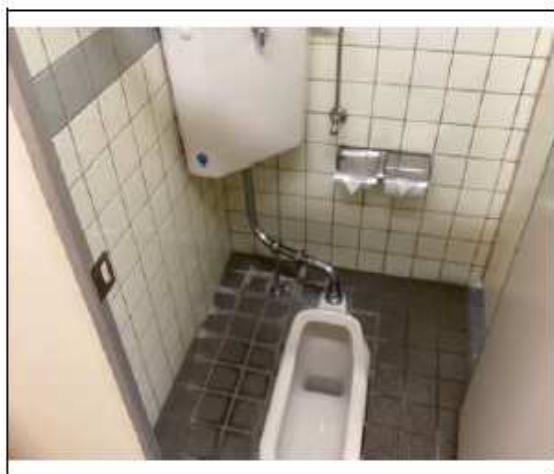
| 不具合# | 2 | 判定<br><br>A |

| 部 位 | 特 記 を 要 す る 事 項 | 劣化度 |
|---|---|---|
| 機械設備 | 特に問題なし(以前は1階男子トイレ和式ブースのタンクから漏水) | A |

| 劣化<br>状況 | タンク下から漏水が解消されている。 | |

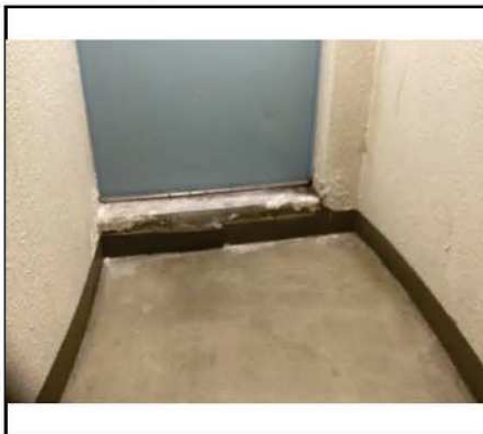
| 不具合# | 1 | 判定<br><br><b>B</b> |

| 劣化状況 | 巾木の剥がれと漏水跡が見られる。 | |
| 特記 | R 5.12月から経過観察しているが、特に変化は見られない。 | |

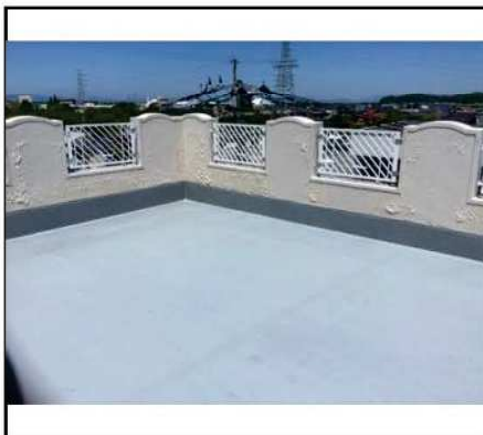
| 不具合# | 2 | 判定<br><br><b>B</b> |

| 劣化状況 | 浮きが見られる。 | |
| 特記 | R 5.12月から経過観察しているが、特に変化は見られない。 | |

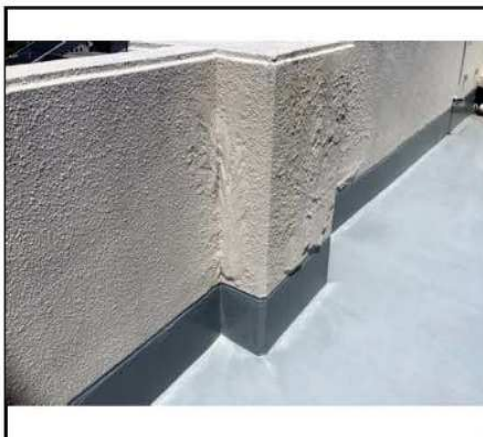
| 不具合# | 3 | 判定<br><br><b>B</b> |

| 劣化状況 | 浮きが見られる。 | |
| 特記 | R 5.12月から経過観察しているが、特に変化は見られない。 | |

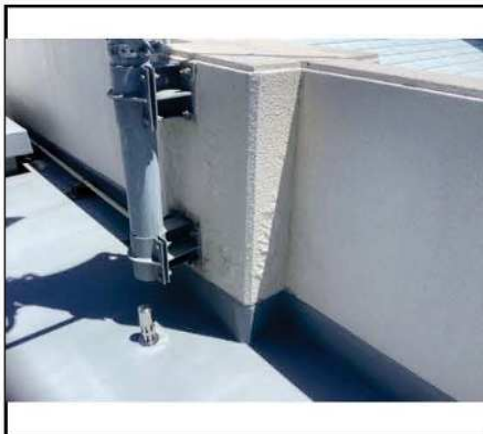
| 不具合# | 4 | 判定<br><br>B |

| 劣化<br>状況 | 浮きが見られる。 | |
| 特記 | 同上 | |

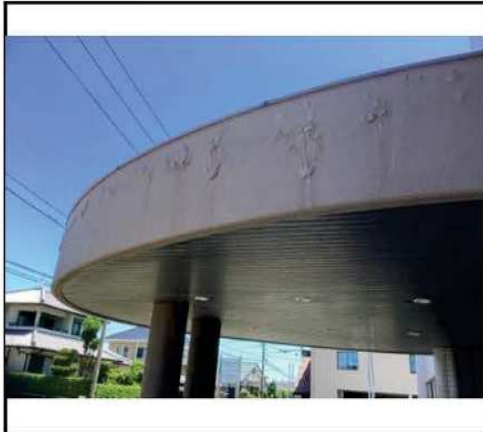
| 不具合# | 5 | 判定<br><br>B |

| 劣化<br>状況 | 浮きが見られる。 | |
| 特記 | R 5. 4 月から経過観察しているが、特に大きな変化は見られない。 | |

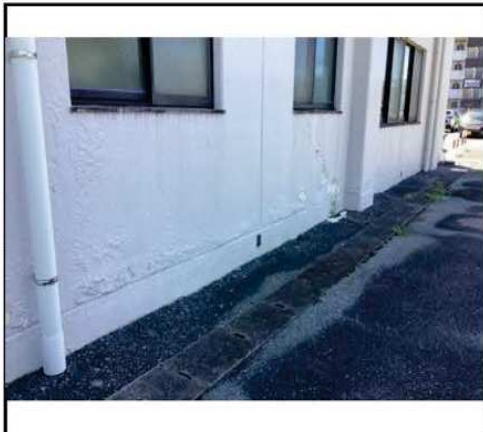
| 不具合# | 6 | 判定<br><br>B |

| 劣化状況 | 塗装の剥がれと浮きが見られる。 | |
| 特記 | R 5.12月から経過観察しており、特に大きな変化は見られないものの、浮いた部分の塗装の剥がれが広がっている。(R 6.7) | |

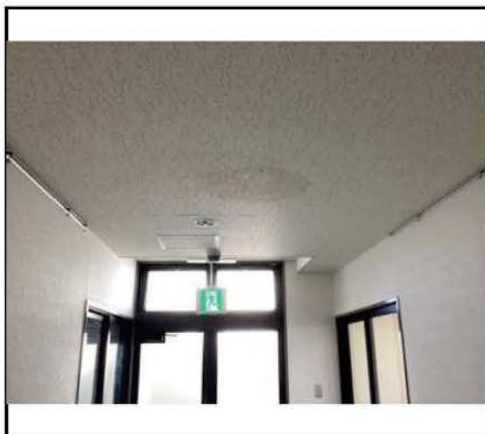
| 不具合# | 1 | 判定<br><br>B |

| 劣化状況 | 漏水あとが見られる。 | |
| 特記 | R5.4月から経過観察しているが、特に変化は見られない。 | |

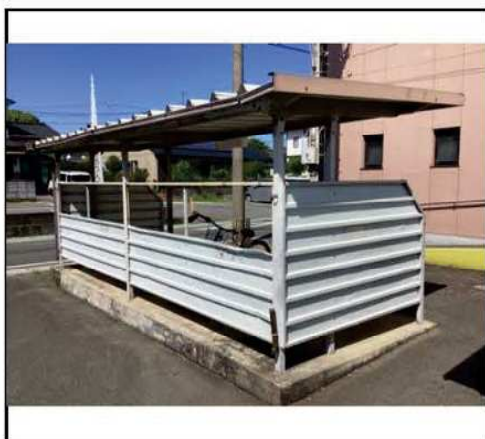
| 不具合# | 4 | 判定<br><br>B |

| 部 位 | | 特 記 を 要 す る 事 項 | 劣化度 |
|---|---|---|---|
| その他 | | 樋の破損、腰パネルの変形が見られる | B |

| 劣化<br>状況 | 樋の破損、腰パネルの変形が見られる。 | |

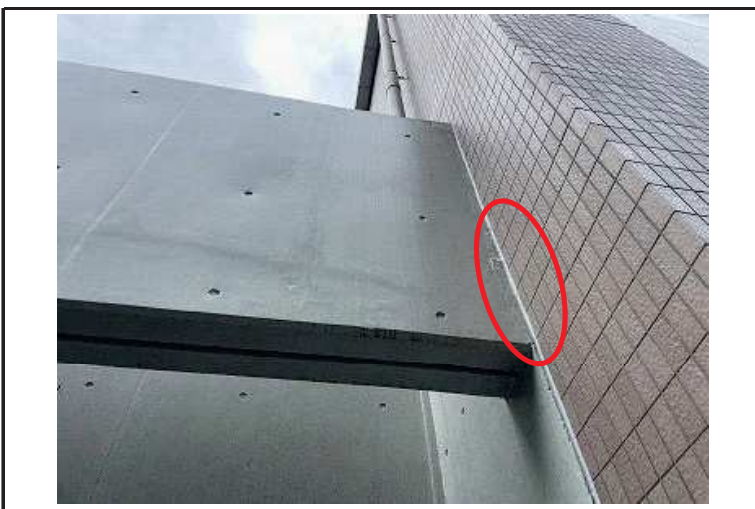
| 部位 | 壁 |
| | 爆裂あり |

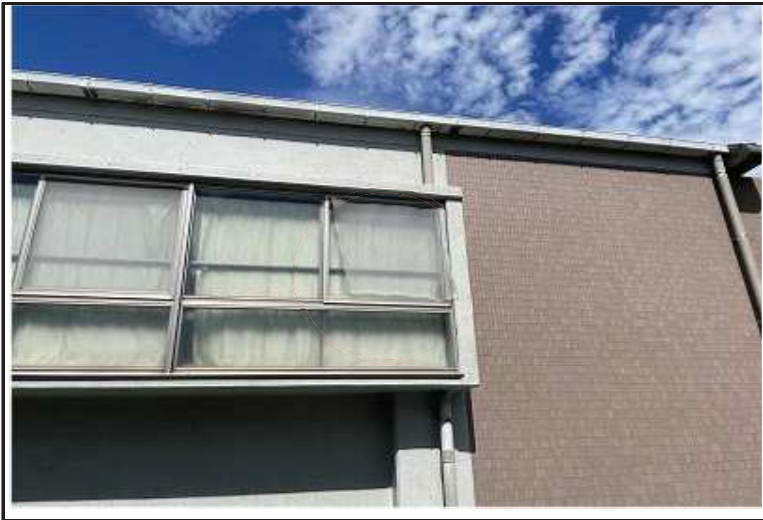
| 部位 | アリーナ壁 |
| | ボールによるへこみ |

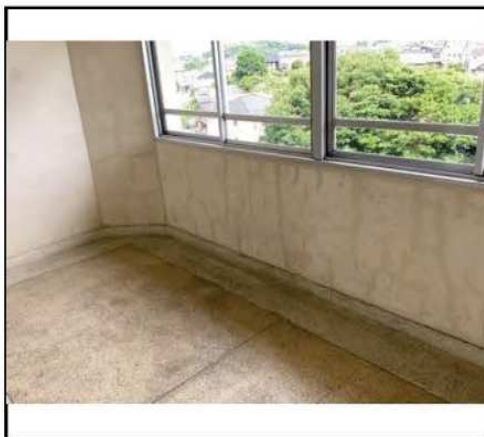
| 不具合# | 1 | 判定<br><br>B |

| 劣化状況 | ひび割れが見られる。 | |
| 特記 | R5.12月から経過観察しているが、特に変化は見られない。 | |

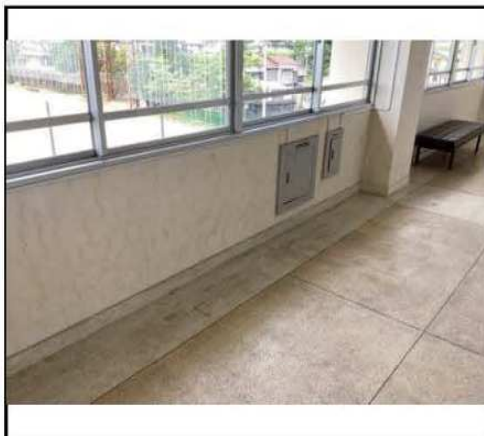
| 不具合# | 2 | 判定<br><br>B |

| 劣化状況 | ひび割れが見られる。 | |
| 特記 | R5.12月から経過観察しているが、特に変化は見られない。 | |

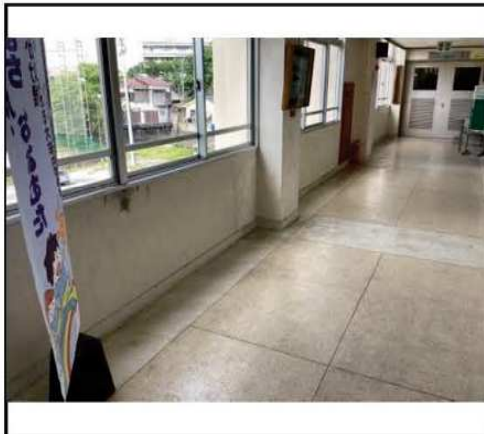
| 不具合# | 3 | 判定<br><br>B |

| 劣化<br>状況 | ひび割れが見られる。 | |
| 特記 | R5.12月から経過観察しているが、特に変化は見られない。 | |

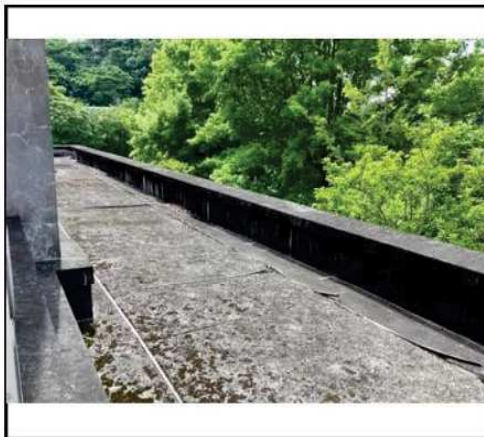
| 不具合# | 4 | 判定<br><br>B |

| 部 位 | | 特 記 を 要 す る 事 項 | 劣化度 |
|---|---|---|---|
| 外 部 | 屋根・屋上 | 屋上のアスファルト防水の伸縮目地が劣化し、一部切れている<br>玄関屋根上に雑草が生えている | B |

| 劣化状況 | 伸縮目地異常が見られる。 | |
| 特記 | R5.12月から経過観察しているが、特に変化は見られない。 | |

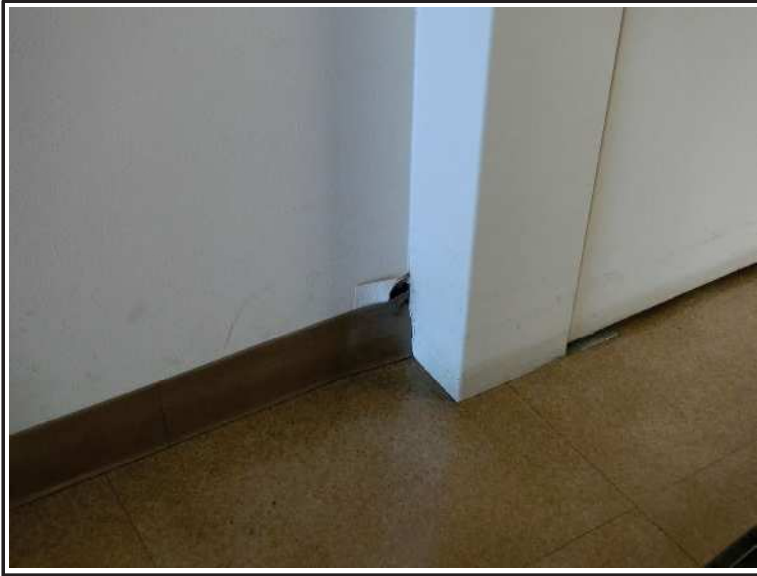
| 部位 | 廊下 |
| | 出隅の傷防止 |

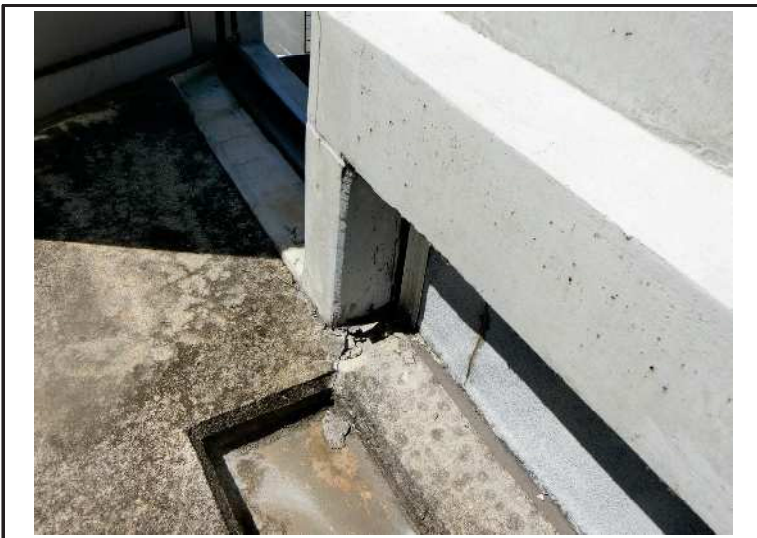
| 部位 | 外壁 |
| | 配管周りのコーキング切れ |

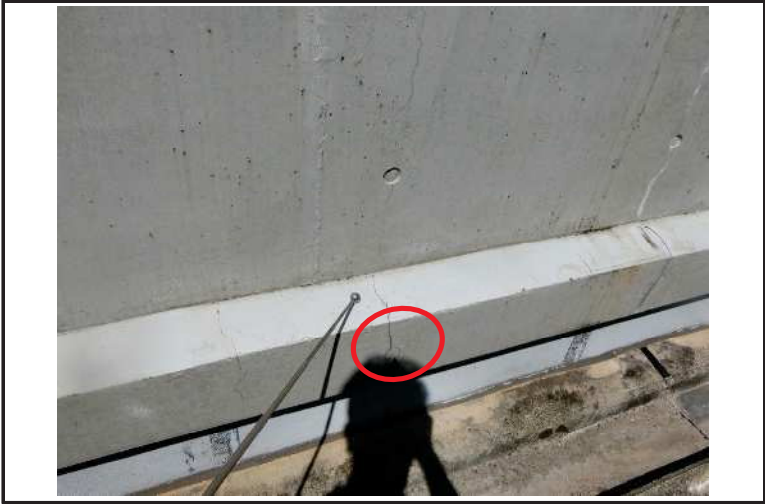
| 部位 | 外壁 |

| | クラック補修跡 |
