# 大牟田市公共施設維持管理計画

## 資料編

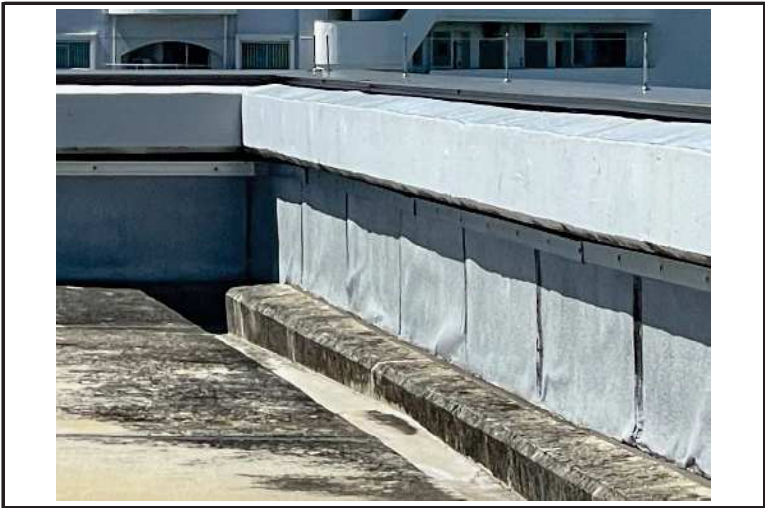
| 部位 | パラペット顎部 |

| | クラック |

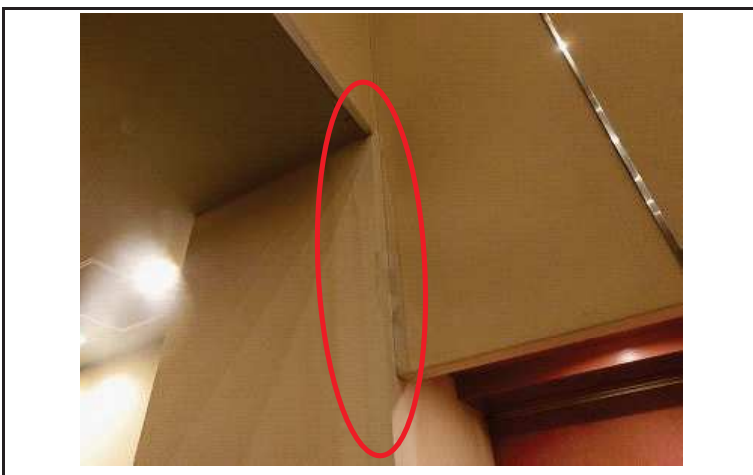
| 部位 | 整理作業室天井 |

| | 雨漏り跡 |

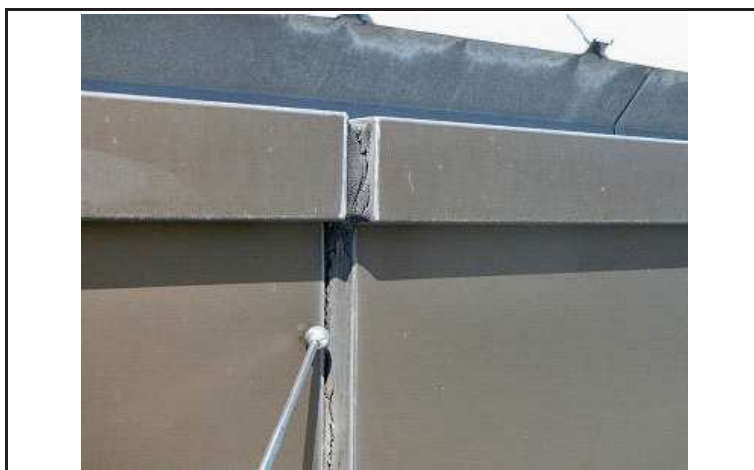
| 部位 | 立上り |

| | クラック、雨漏り |

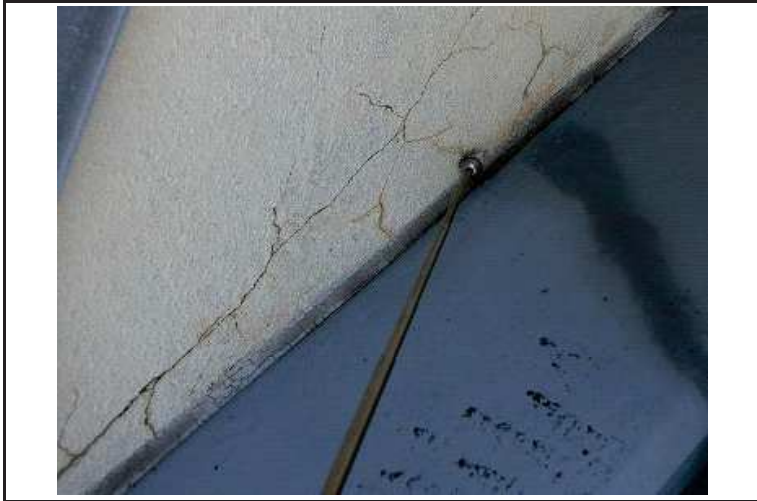
| 部位 | 屋根 |

| | 錆び・腐食 |

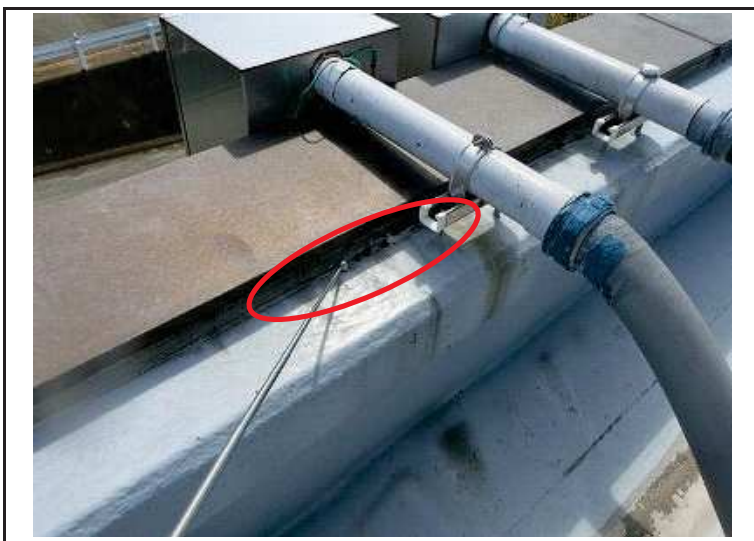
| 部位 | 屋根部 |

| | クラック |

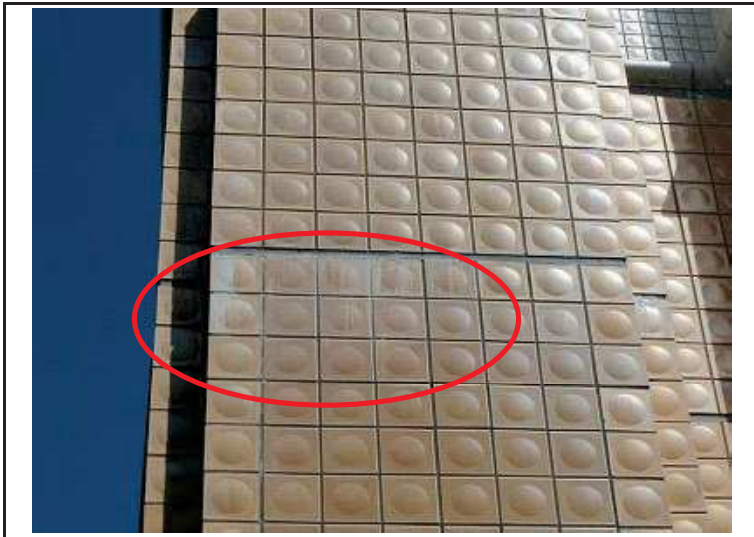
| 部位 | 外壁 |

| | タイル浮き、クラック |

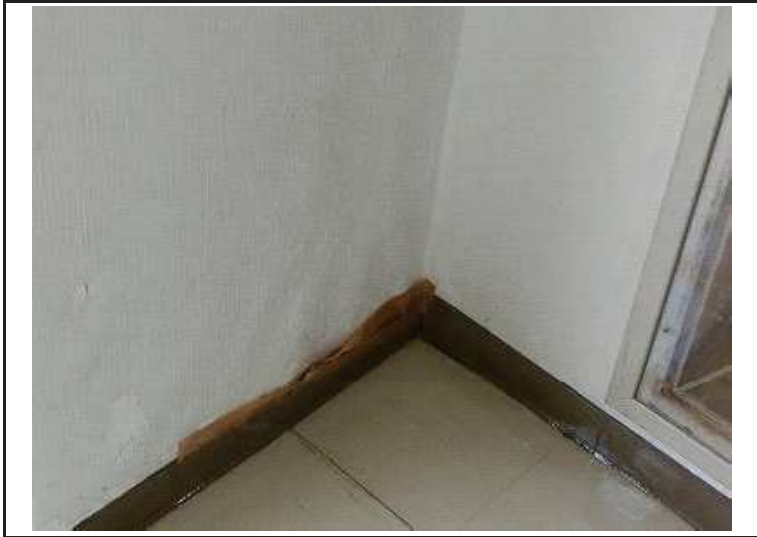
| 部位 | ロビー壁面 |

| 部 位 | 特 記 を 要 す る 事 項 | 劣化度 |
|---|---|---|
| 建物内部 | 玄関口のトップライトからの雨漏りがみられる<br>3階非常階段の入口付近の雨水の浸入による壁面の膨れ<br>事務室壁面のクラック<br>第2楽屋の窓下からの雨漏り 3階踊り場の雨漏れによる壁面の劣化<br>ロビーの壁面の飾り金物の浮き（落下しそうなものは金具で止めている） | B |

| | 金物が浮き、落下の危険性 |

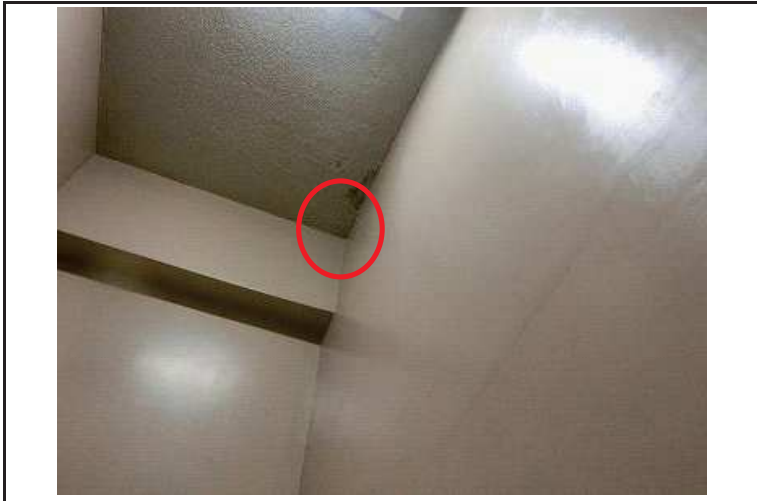
| 部位 | 非常階段入口 |

| | 浸水による、壁の劣化 |

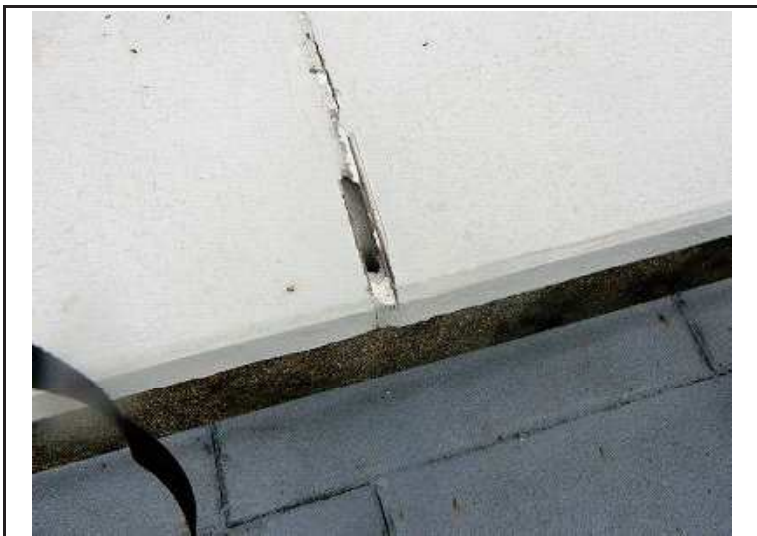
| 部位 | パラペット |

| | 一部の防水工事跡 |

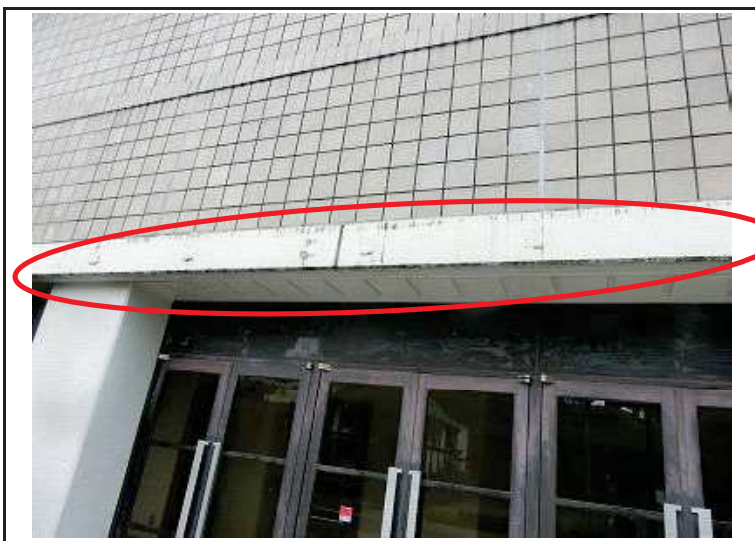
| 写真 No. | 27 |

| 部位 | 主催者事務室(外壁側) |
| | クラック補修跡 |

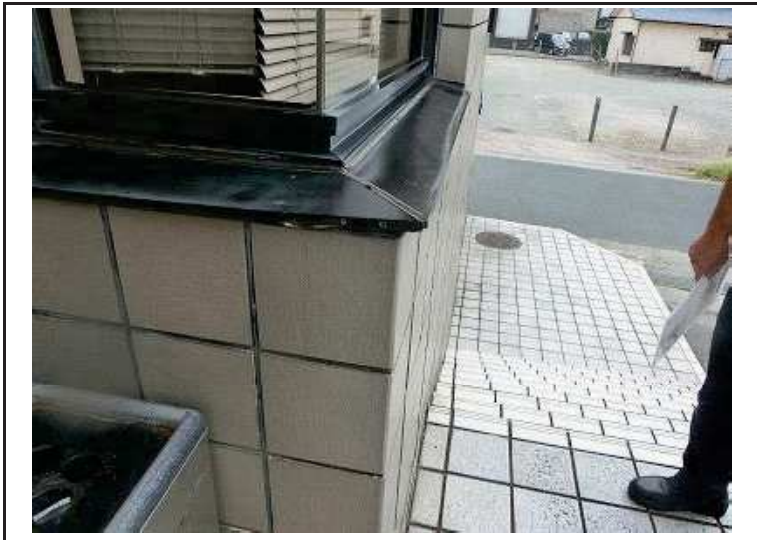
| 写真 No. | 30 |

| 部位 | 外壁 |
| | タイル浮き補修跡 |

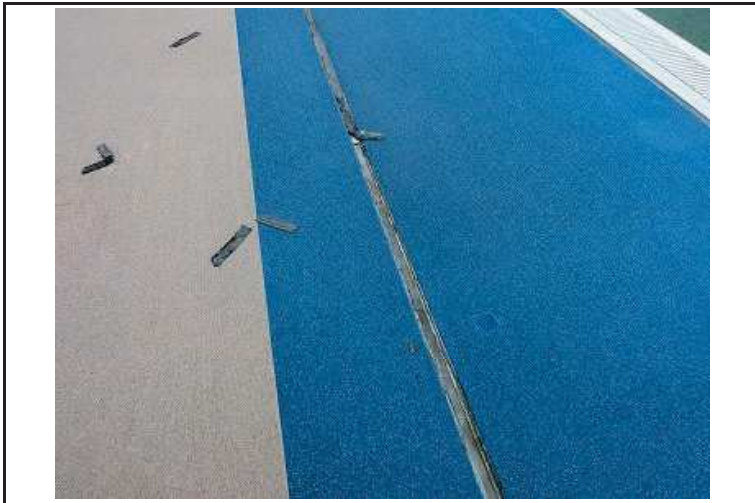
| 写真 No. | 5 |

| 部 位 | 特 記 を 要 す る 事 項 | 劣化度 |
|---|---|---|
| | プール床面 | 側溝とプール面との境に打ち込まれているゴム系のシーリングの打替えを令和6年度に実施した<br>改修前はカラスによる剥がれがみられた。床面に段差が生じ、子どもの足の指がひっかかり、転倒する可能性があることから、定期的な検査・補修が必要である |

| 階 | 床 側溝との接合部 |
| 部位 | ゴム系シーリングの劣化 |

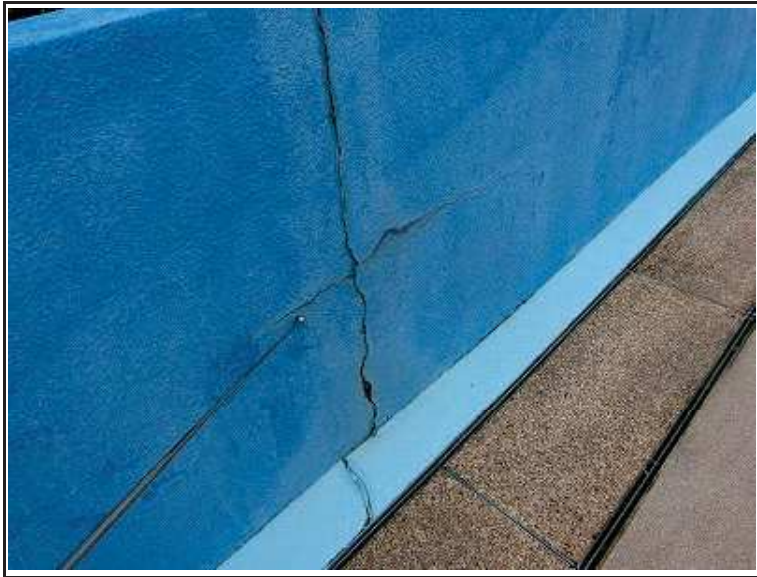
| 写真 No. | 14 |

| 部位 | 東側の腰壁 |
| | クラックあり |

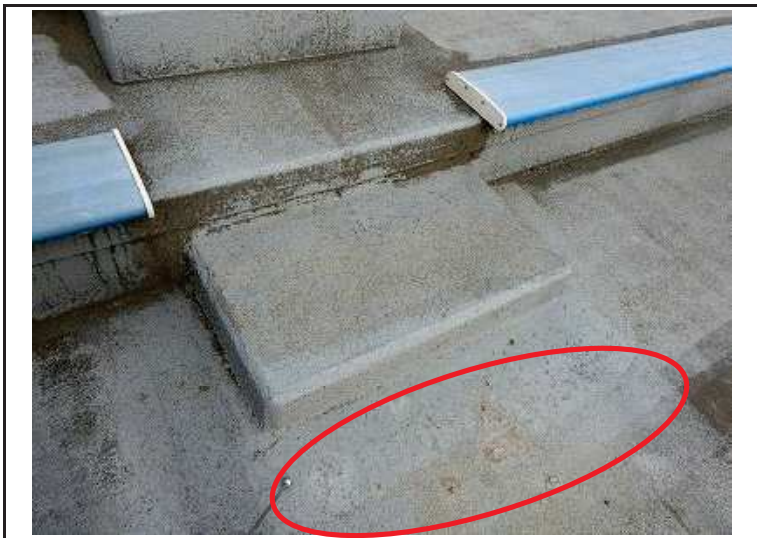
| 写真 No. | 9 |

| 部 位 | 特 記 を 要 す る 事 項 | 劣化度 |
|---|---|---|
| 外 部 | 屋根・屋上（観覧席床）<br>防水保護塗装の剥がれが著しい スパイクで歩き回る影響もある<br>観覧席の下端の床のアスファルト防水に穴があき、雨水が浸入している 所々アスファルト防水膜が浮いている | B |

| | アスファルト防水の穴が開き、水が入り込んでいる |
| | スパイクで踏むためといわれている |

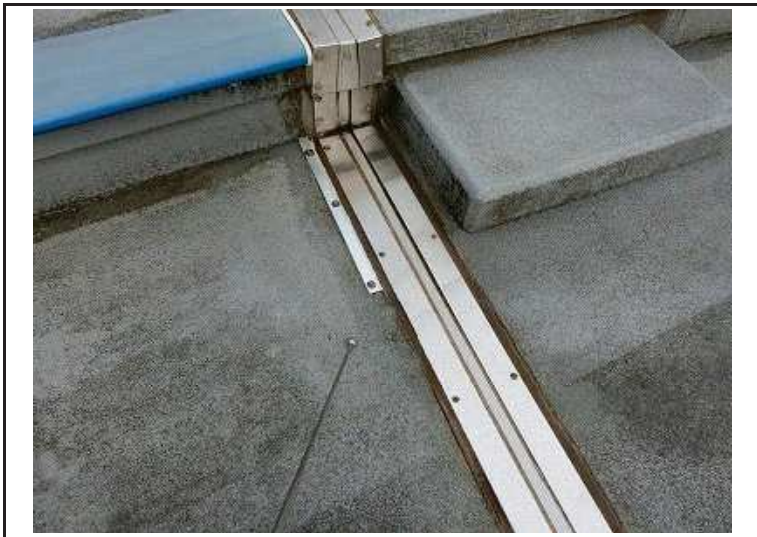
| 写真 No. | 11 |

| 部 位 | 特 記 を 要 す る 事 項 | 劣化度 |
|---|---|---|
| 建物内部 | 観覧席下のエキスパンション部での雨漏りがあったが、補修後は雨漏りはなし。（一部補修完了していない箇所あり） | B |

| 部位 | エクspansion部 |
| | 補修が未完成の状態 |

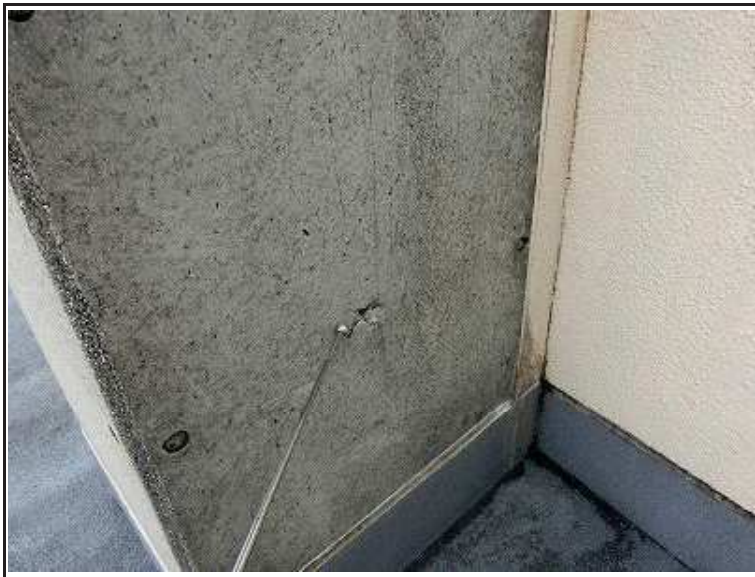
| 写真 No. | 14 |

| 部位 | 立ち上がり壁面 |
| | クラックあり |

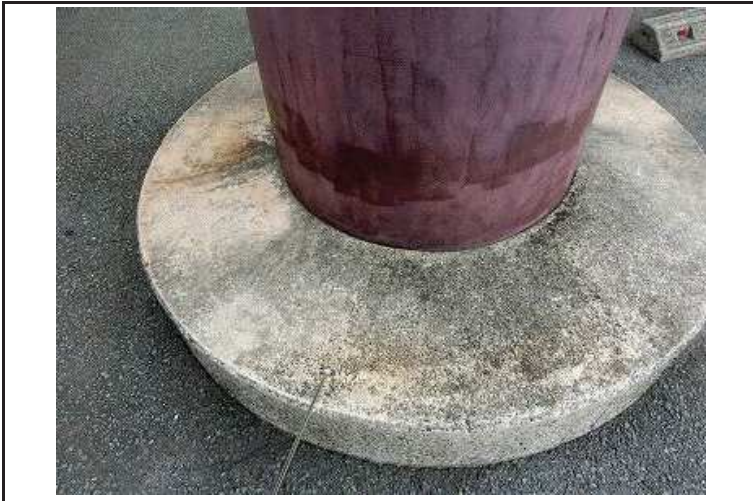
| 写真 No. | 20 |

| 部 位 | 特 記 を 要 す る 事 項 | 劣化度 |
|---|---|---|
| その他 | ネットを取り付けている鉄柱の塗装の劣化<br>柱脚で鉄基盤を巻いているコンクリートの劣化あり | |

| 部位 | ネットの鉄柱 |
| | 塗装の劣化 |
