## 1. 建物概要

| 施設名称 | | 25 エコサルクセンター | | | | | | | | | |
| 建物概要 | 建物名称 | エコサルクセンター | | | | 建物用途 | | 文化社会教育 研修所 | | 用途 産業系施設 | |

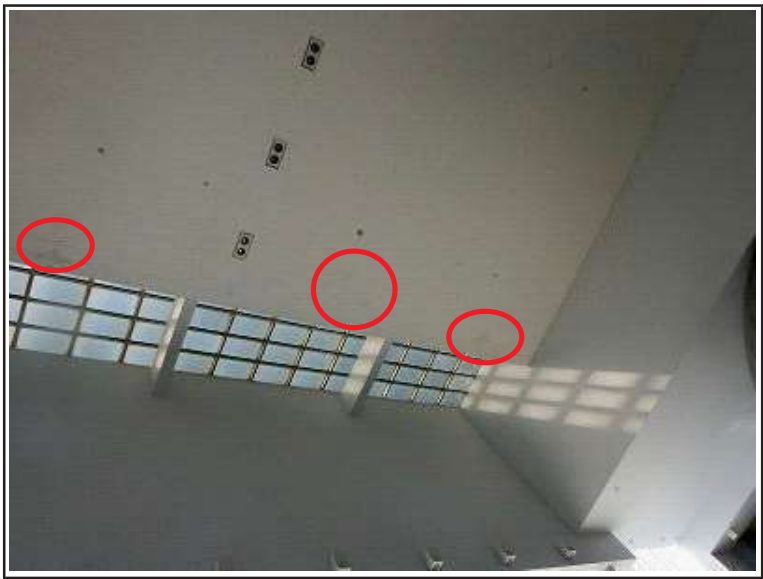
| 写真 No. | 2 |

| | 漏水跡あり |

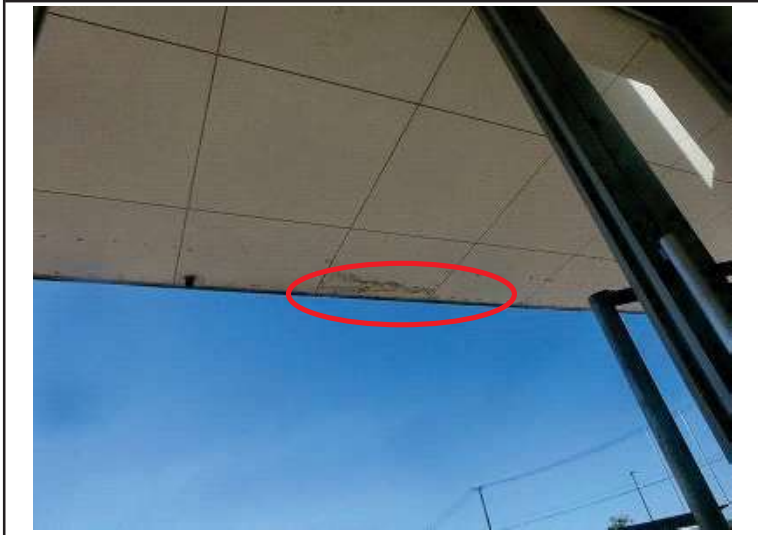
| 写真 No. | 7 |

| | 雨漏りの跡あり |

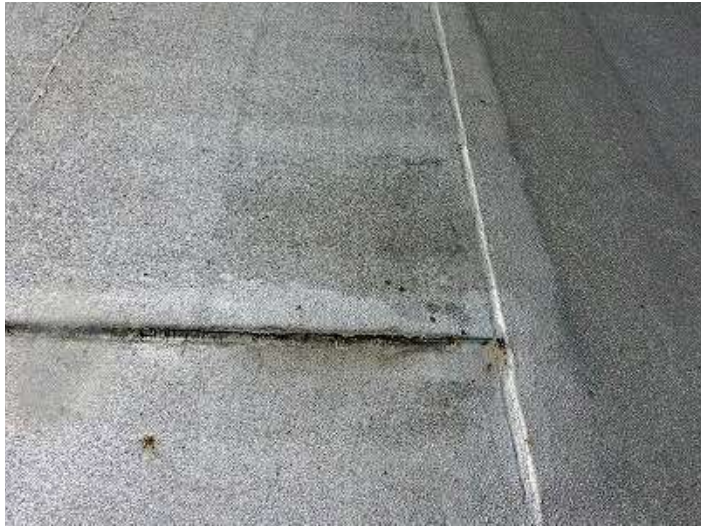
| 写真 No. | 10 |

| 部 位 | 特 記 を 要 す る 事 項 | 劣化度 |
|---|---|---|
| 外 部 | 屋根・屋上<br>管理棟屋上の防水改修部分に防水層の切れがあり、雨水が防水層の下に溜まっていた。その下部にあたる1階多目的ホールでは天井に漏水跡が認められ、この漏水が主な原因と推察される。早急な補修が必要。<br>企業棟屋上の防水（特に立上がり部分）およびパラペット部の塗装が劣化している。早めの補修が望ましい。 | C |

| 部位 | アスファルト防水 |
| | 防水層の切れ目。この下に水が溜まっている。同様の状況が複数個所で確認された。 |

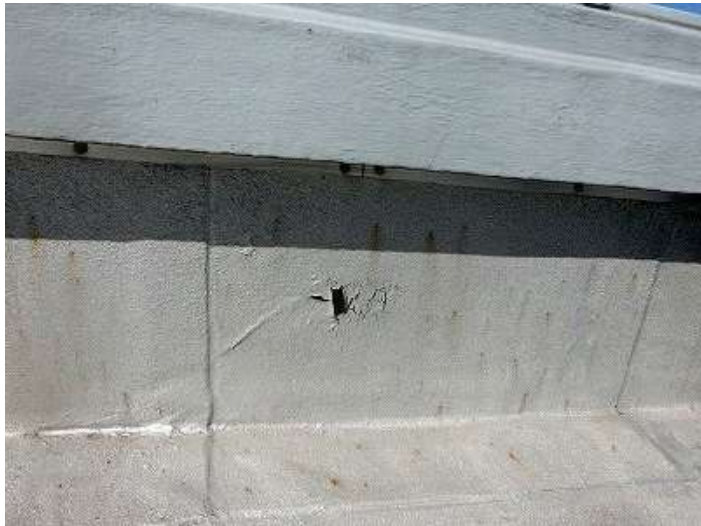
| 写真 No. | 11 |

| 部位 | 立ち上がり部 |
| | 保護材の劣化、損傷 |

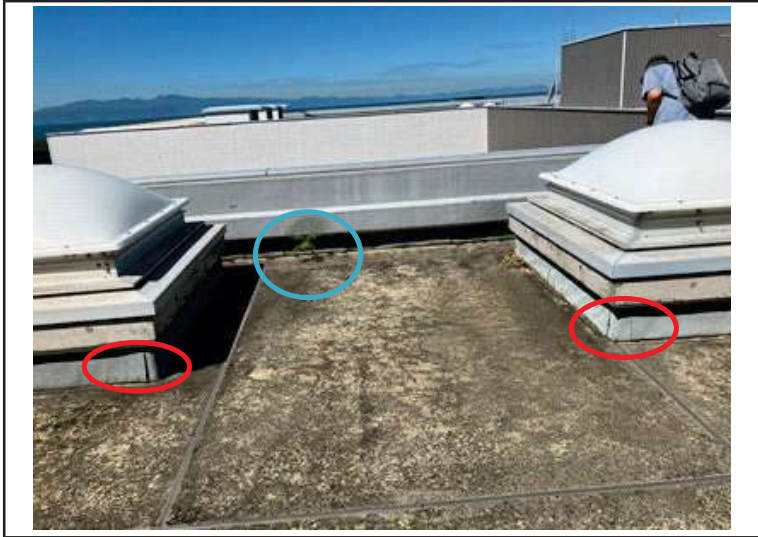
| 写真 No. | 13 |

| | 防水層の立上がり劣化。他にも多数あり。 |

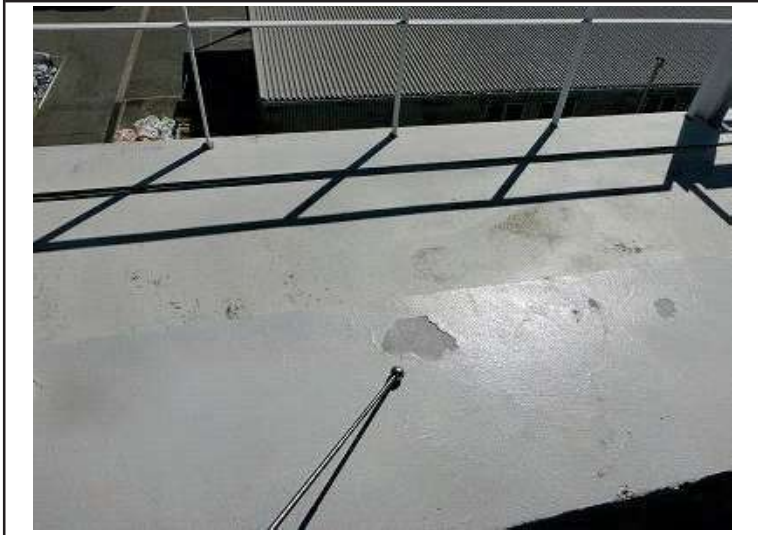
| 写真 No. | 16 |

| | 塗装の劣化による剥がれあり |

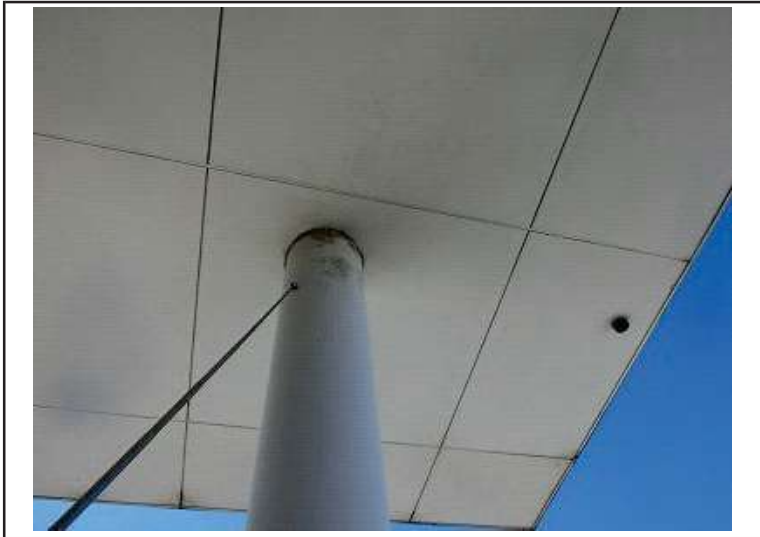
| 写真 No. | 20 |

| | 雨樋からの雨の漏れがある |

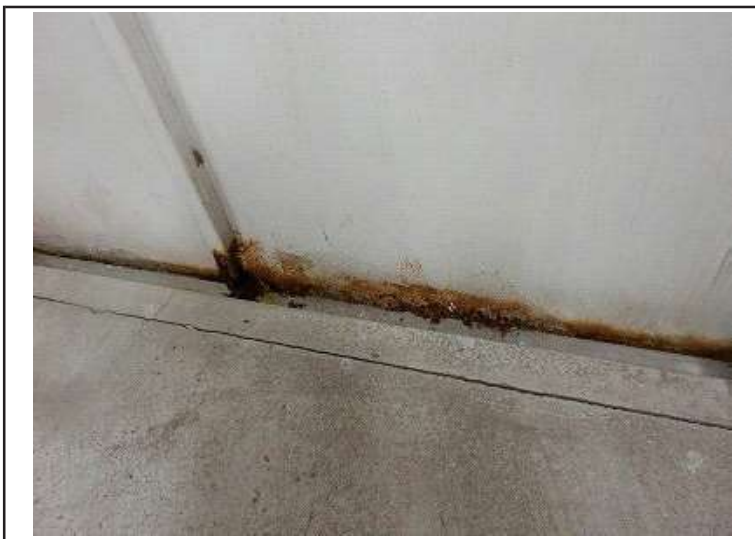
| 写真 No. | 24 |

| | 同上 |
| | 発錆 |

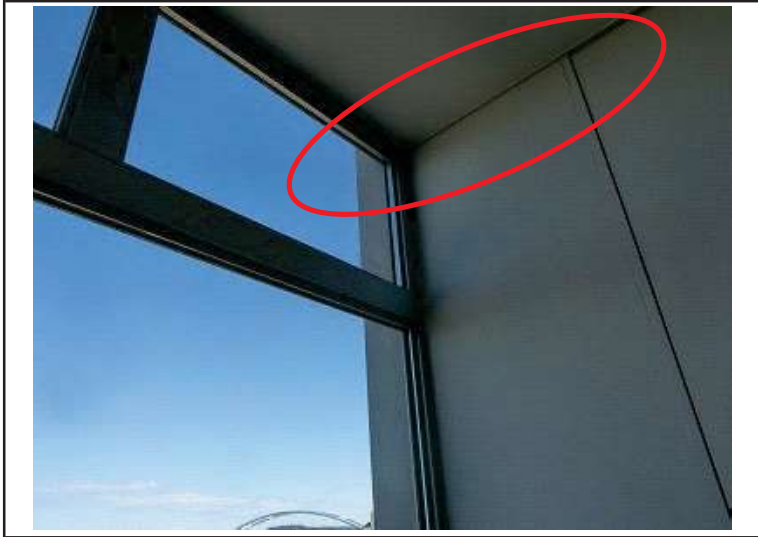
| 写真 No. | 25 |

| | 雨漏りの跡あり |

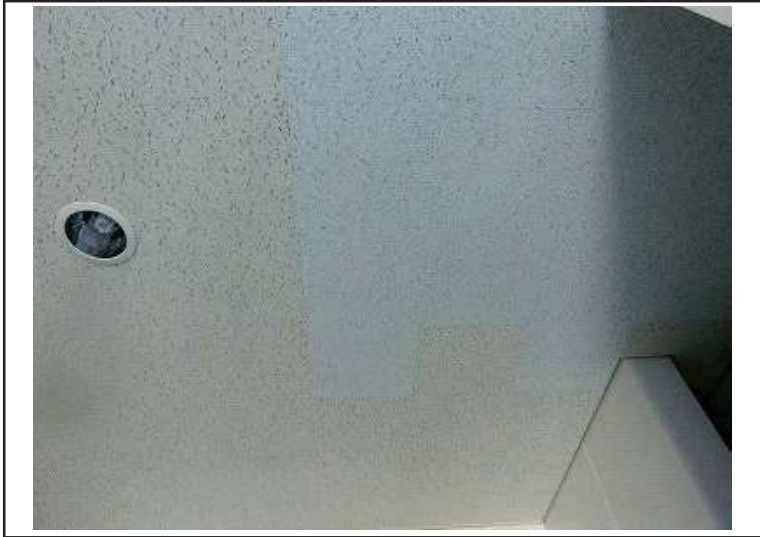
| 写真 No. | 28 |

| | ヒアリングにより、現在は漏水なし |

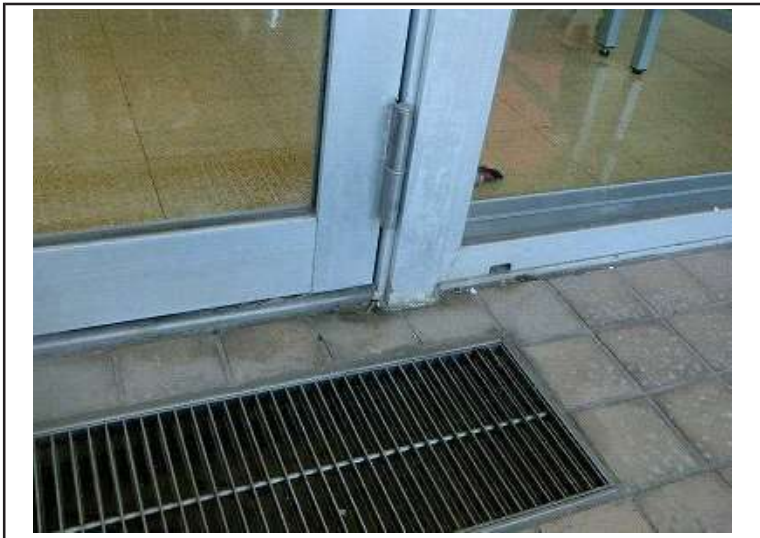
| 写真 No. | 30 |

| | 下部再生工房で北側からの降水時に1階で漏水する |

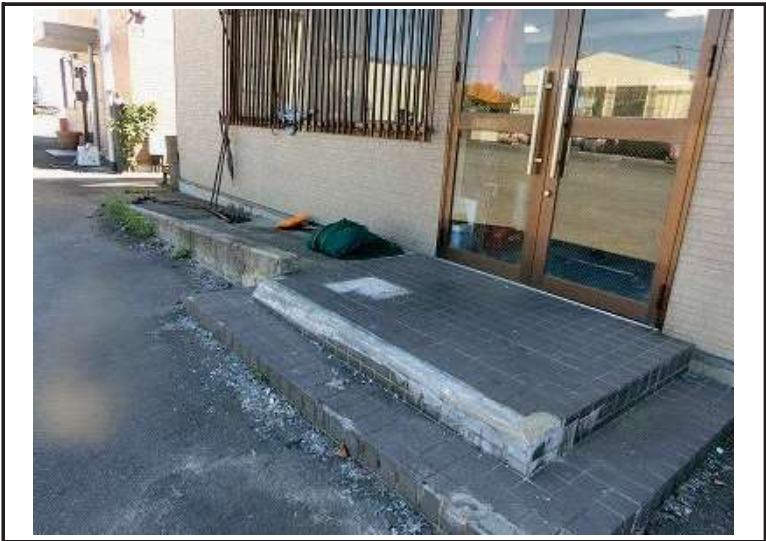
| 写真 No. | 2 |

| | タイル剥がれ |

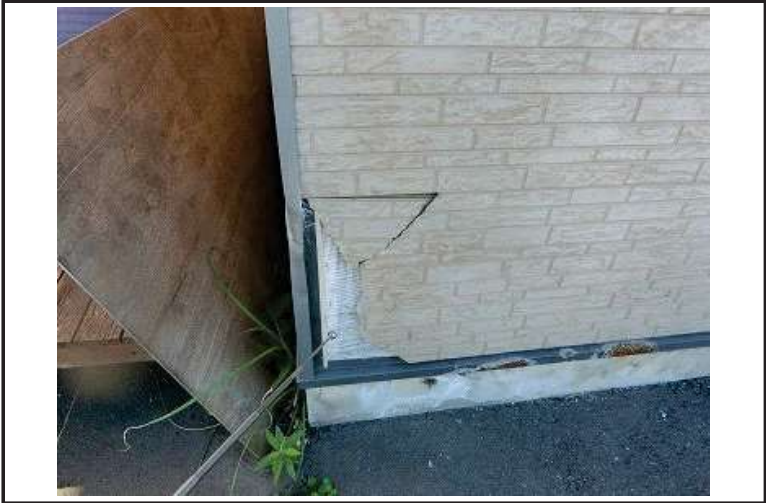
| 写真 No. | 4 |

| 部位 | 外壁 |
| | サイディングボードの割れ |

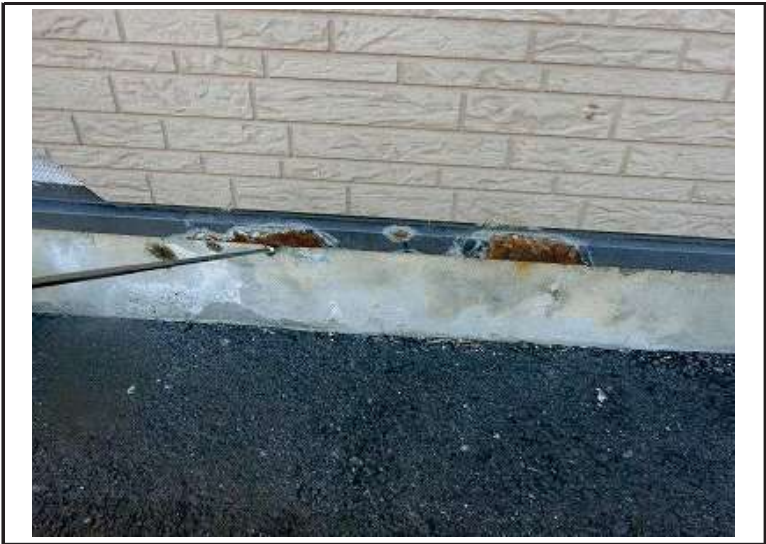
| 写真 No. | 5 |

| 部位 | 外壁 |
| | 水切りの発錆 |

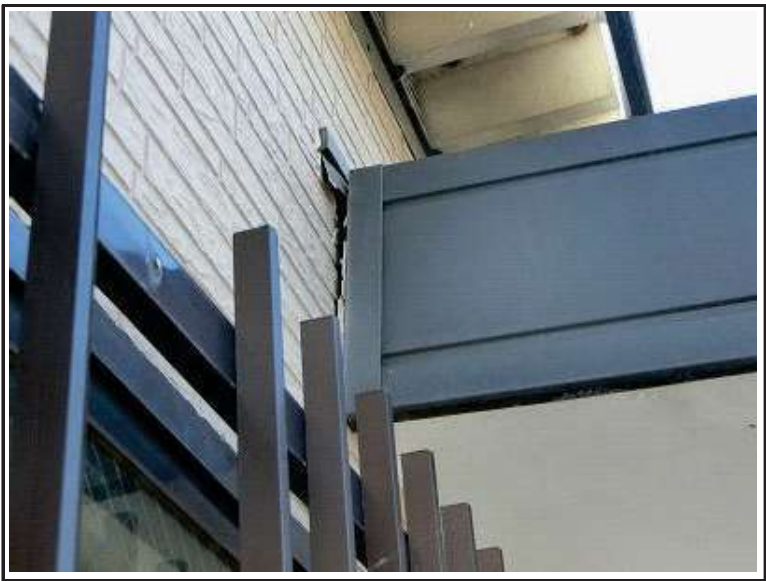
| 写真 No. | 6 |

| | 付け根付近の破損 |

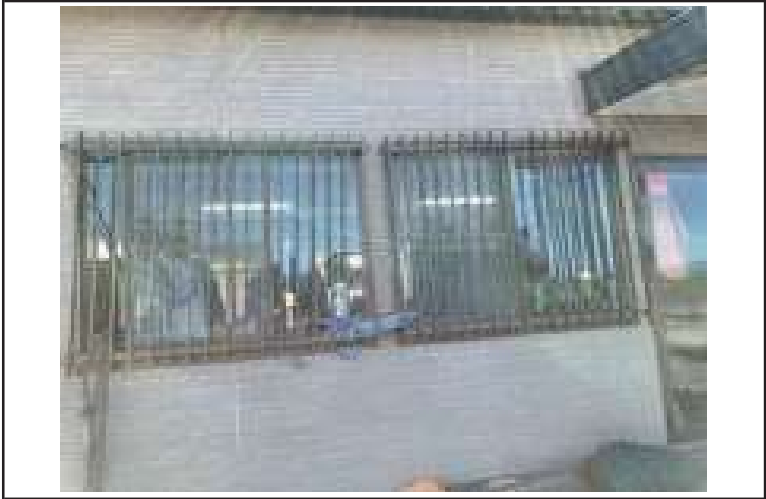
| 写真 No. | 8 |

| | 格子の破損 |

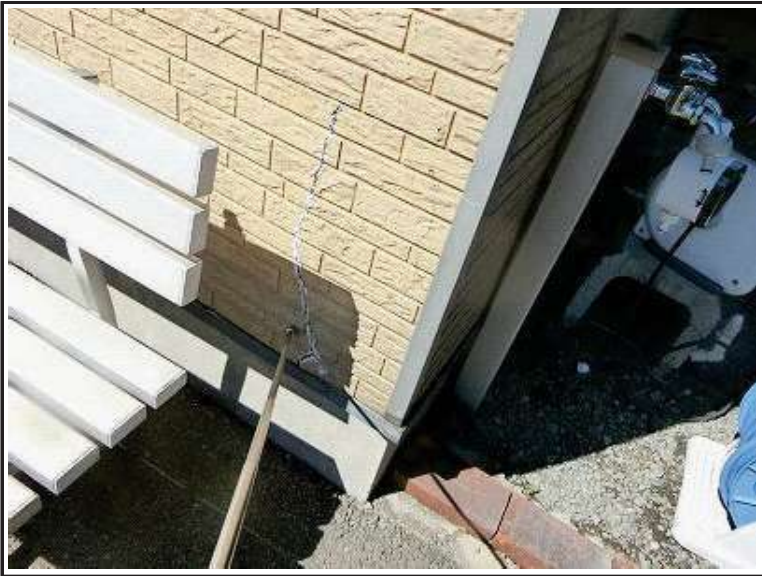
| 写真 No. | 2 |

| 部位 | 外壁 |
| | サイディングボード割れ |

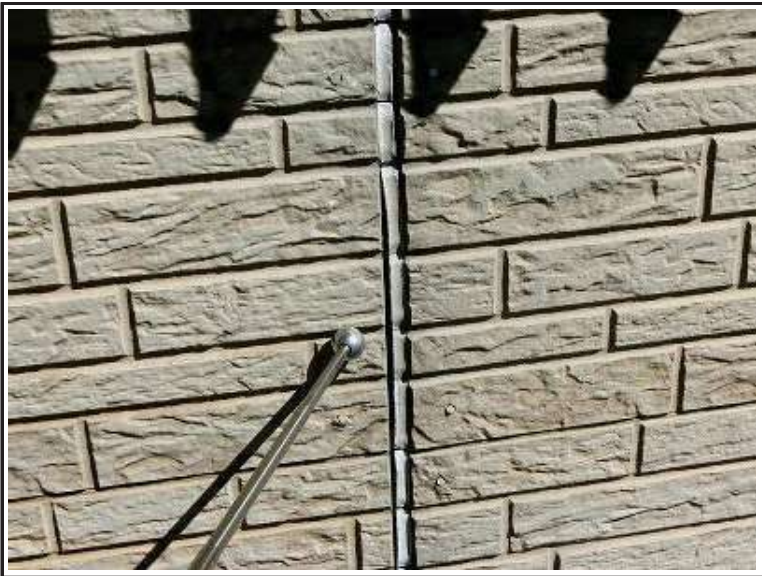
| 写真 No. | 3 |

| | シーリング劣化 |

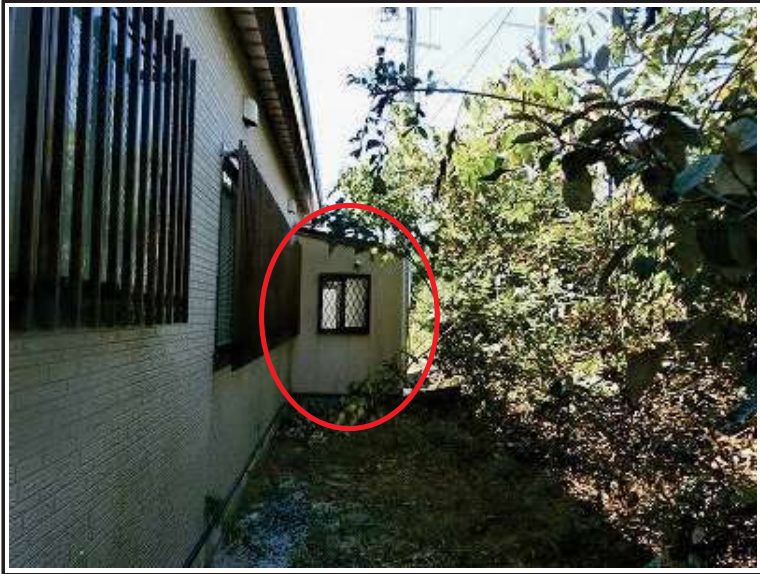
| 写真 No. | 4 |

| | 増築部分あり |

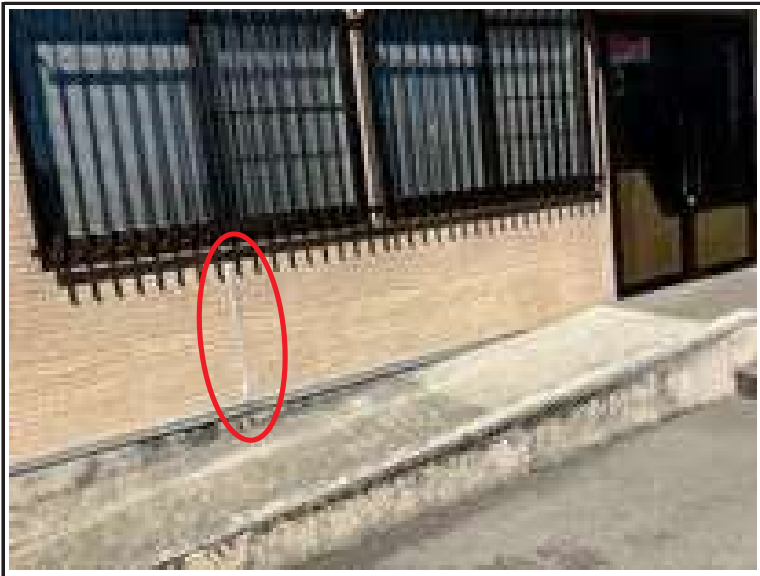
| 写真 No. | 6 |

| | シーリング補修跡あり |

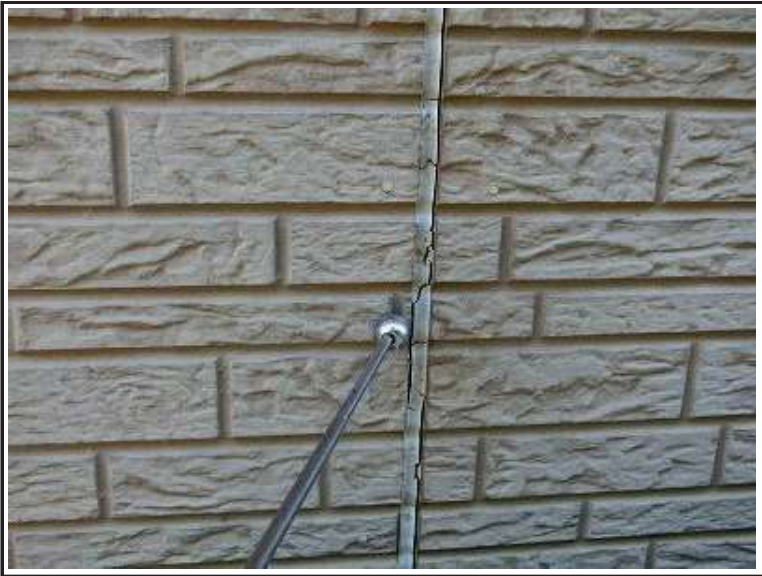
| 写真 No. | 2 |

| | シーラー劣化 |

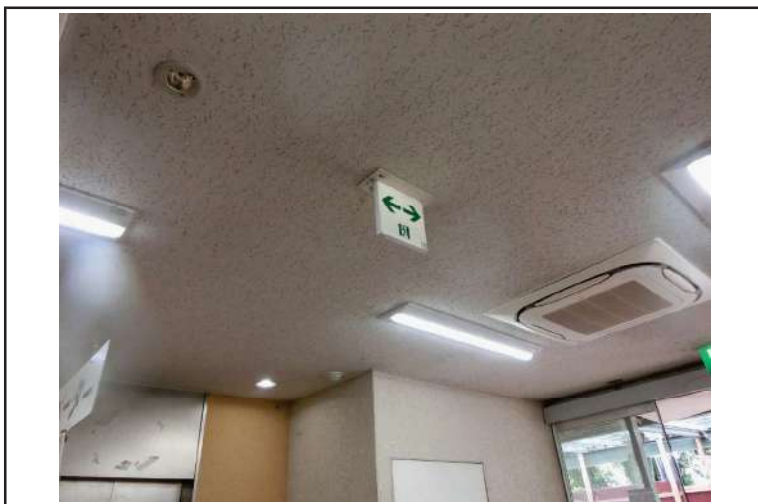
| 写真 No. | 2 |

| 部位 | 裏出口の非常灯 |
| | 点滅しており、電球の交換が必要 |

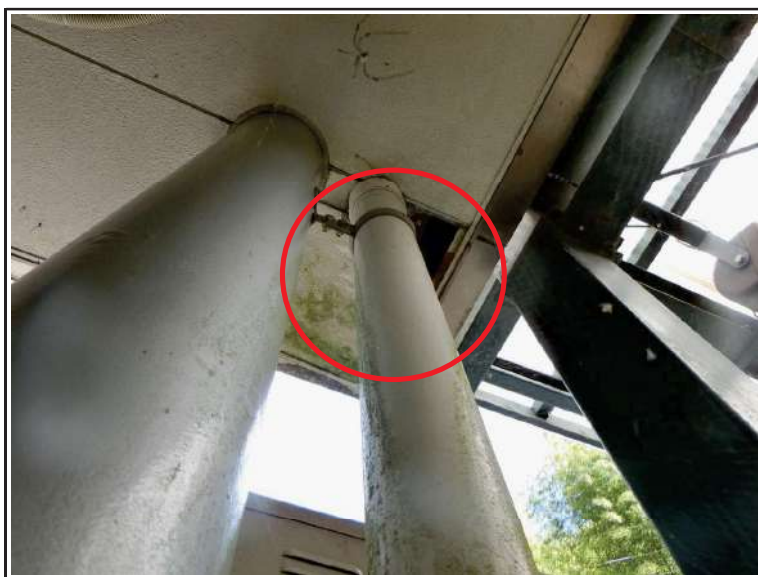
| 写真 No. | 3 |

| | 樋の周りから雨が漏れている |
| | 天井の一部が剥がれ落ちている |
| | 下屋の雨を受ける横樋から漏れている |

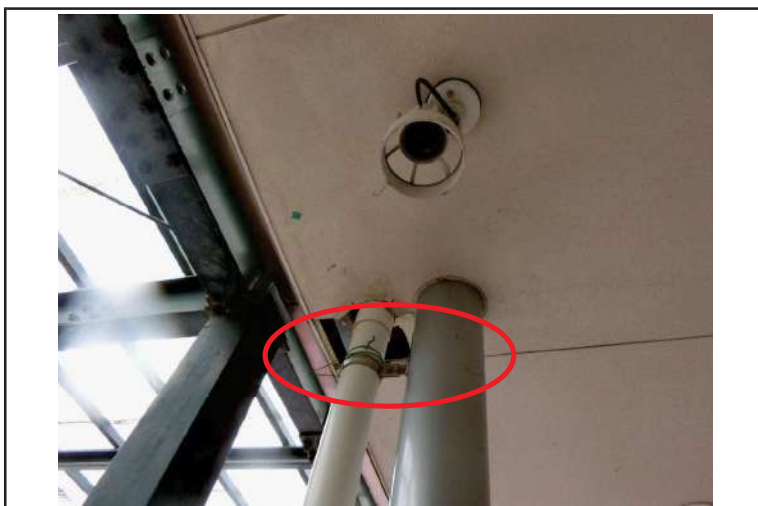
| 写真 No. | 5 |

| | 樋の周りから雨が漏れている |
| | 天井の一部が剥がれ落ちている |

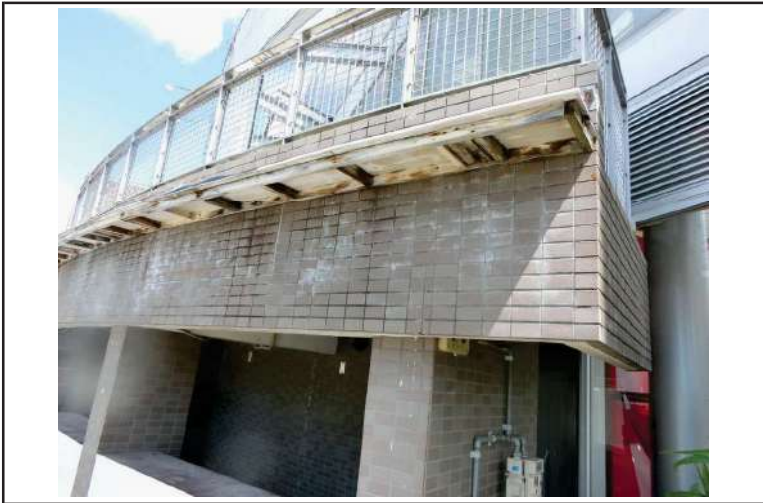
| 写真 No. | 11 |

| 部位 | 表側 外壁面 |
| | タイル目地からエフロ現象 |

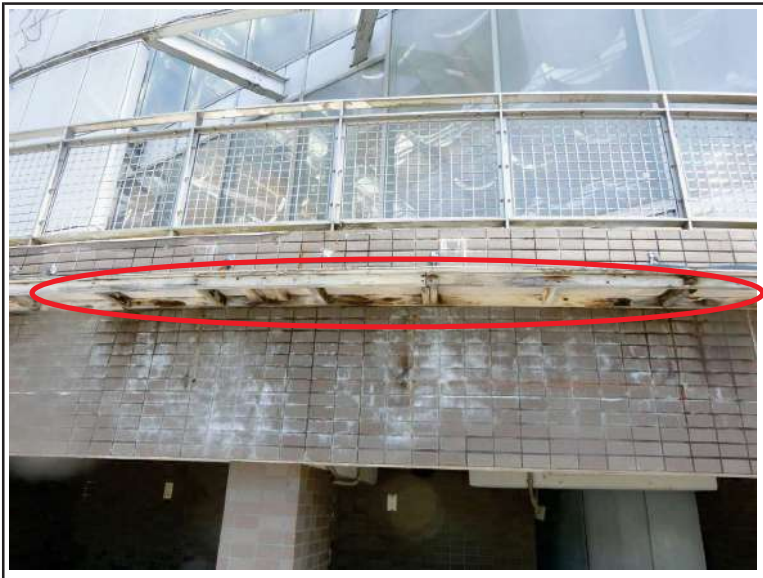
| 写真 No. | 12 |

| | 雨漏りの痕跡あり |

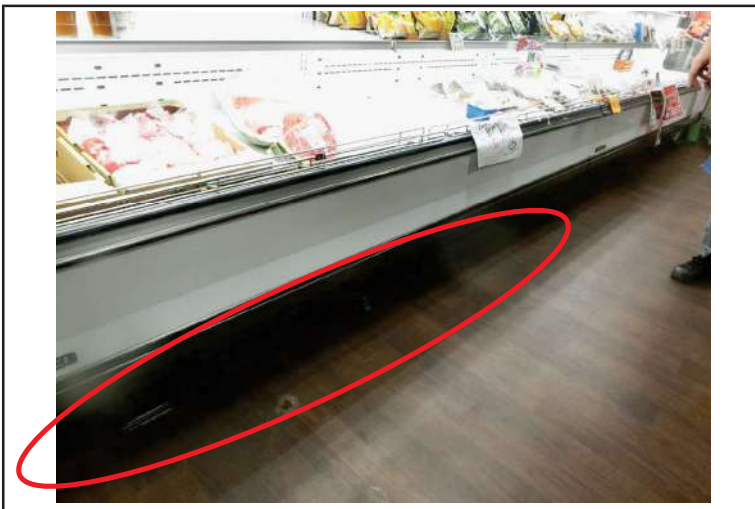
| 写真 No. | 14 |

| | 冷蔵陳列棚の下から水漏れ |

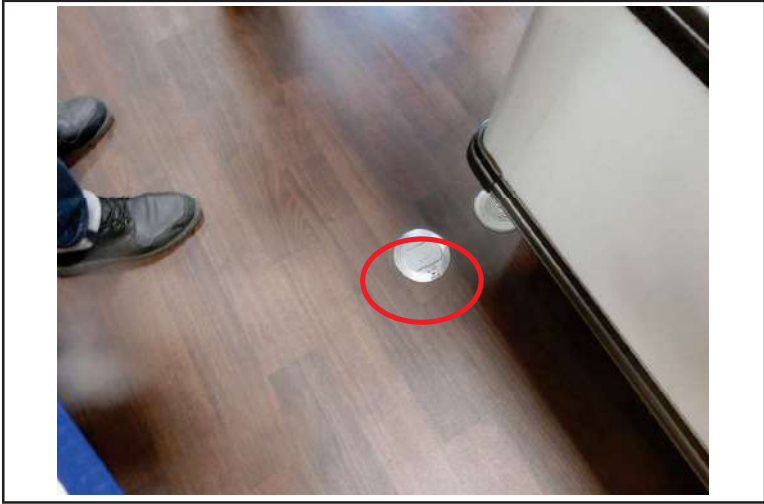
| 写真 No. | 16 |

| | 電気系統の故障で床にあるコンセントが利用できない |

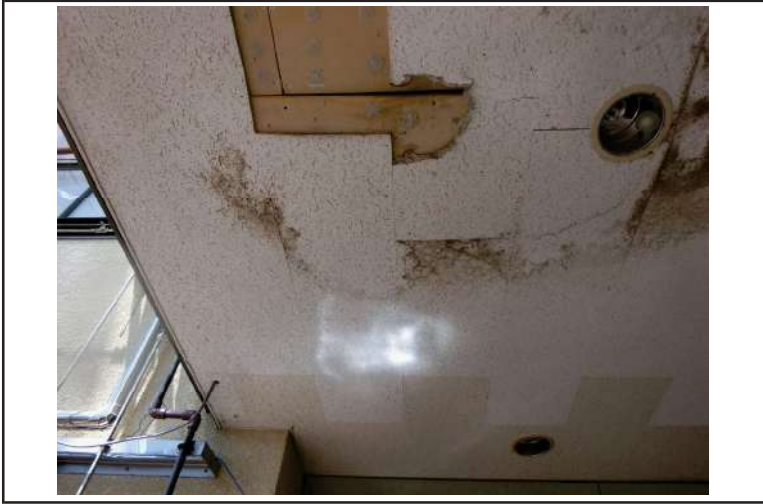
| 写真 No. | 19 |

| 部位 | ガーデン展示室 中央部 |
| | 赤丸箇所に雨漏りあり |

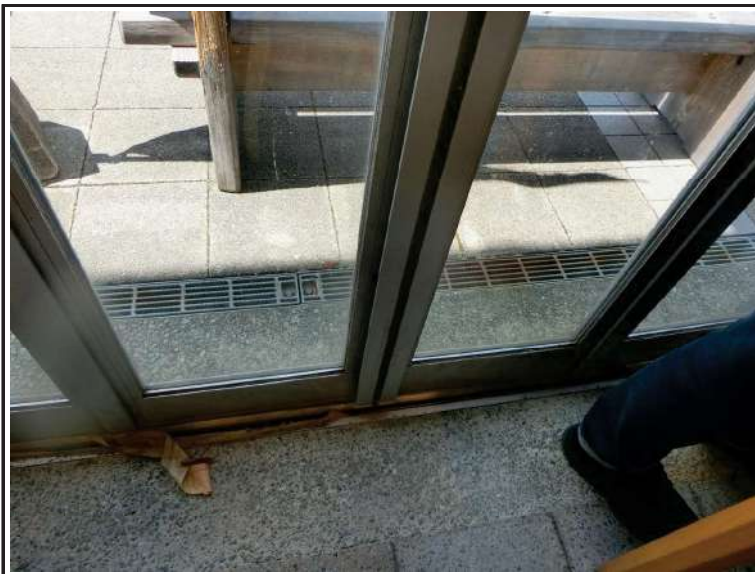
| 写真 No. | 23 |

| 部位 | 飲食コーナー(増築部) |
| | サッシ下部の雨の浸入を止める<br>ストッパーが機能しなくなっている<br>ガムテープで止めている |

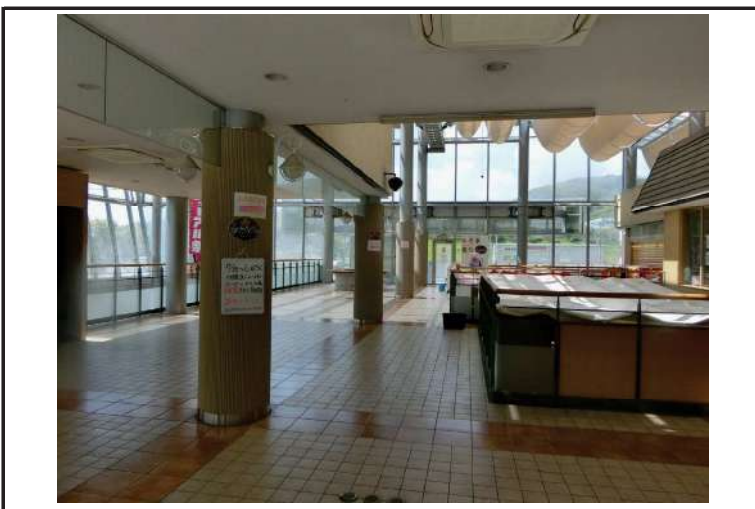
| 写真 No. | 24 |

| 部位 | 飲食コーナー(増築部) |
| | サッシ下部の雨の浸入を止める<br>ストッパーが機能しなくなっている<br>ガムテープで止めている |

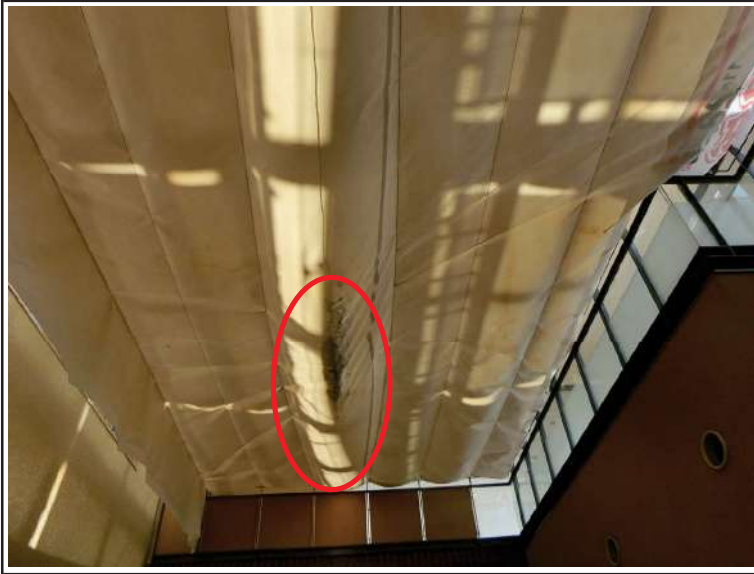
| 写真 No. | 28 |

| 部位 | 天幕(上から見た様子) |
| | 赤丸箇所に雨が溜まる<br>雨水をポンプで排出している |

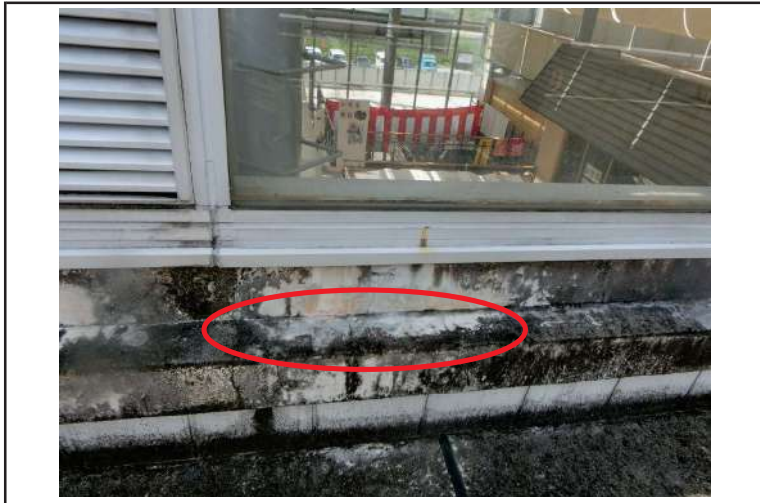
| 写真 No. | 31 |

| 部位 | メンテナンス通路部分 |
| | サッシ下部から雨の浸入の痕跡あり |

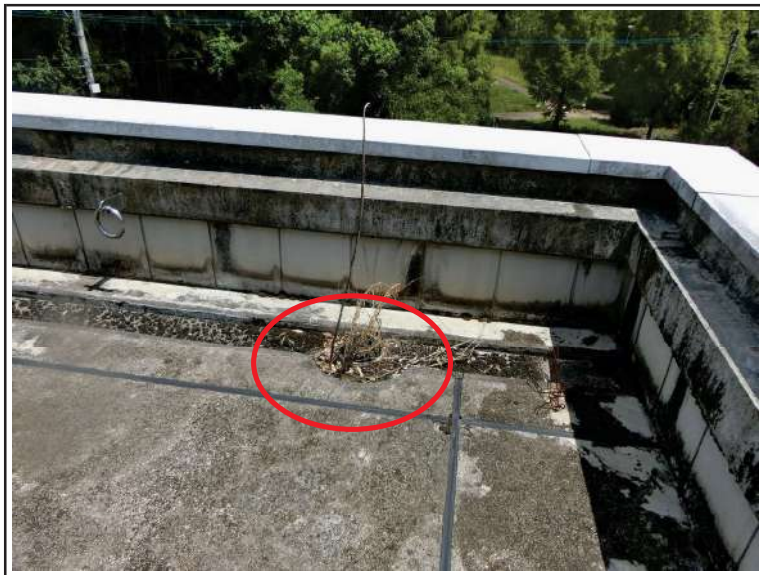
| 写真 No. | 32 |

| | コンクリートに雨水の浸入がみられる |

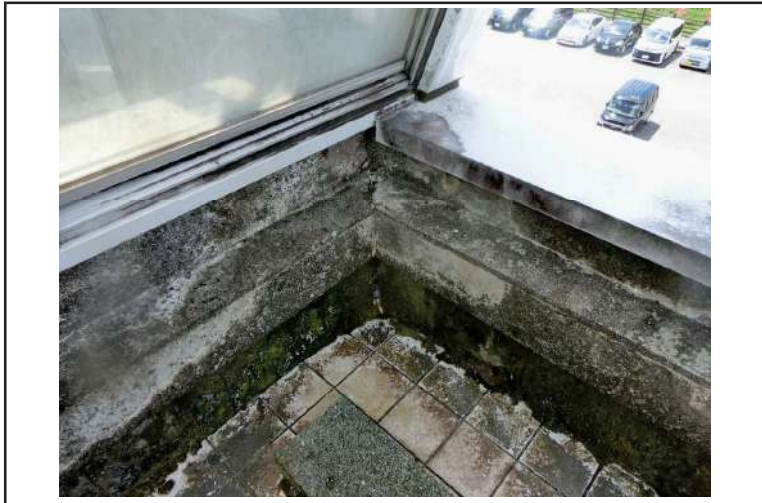
| 写真 No. | 34 |

| 部位 | パラペット |
| | クラックがあり、ここから雨水が下部に浸入している可能性あり |

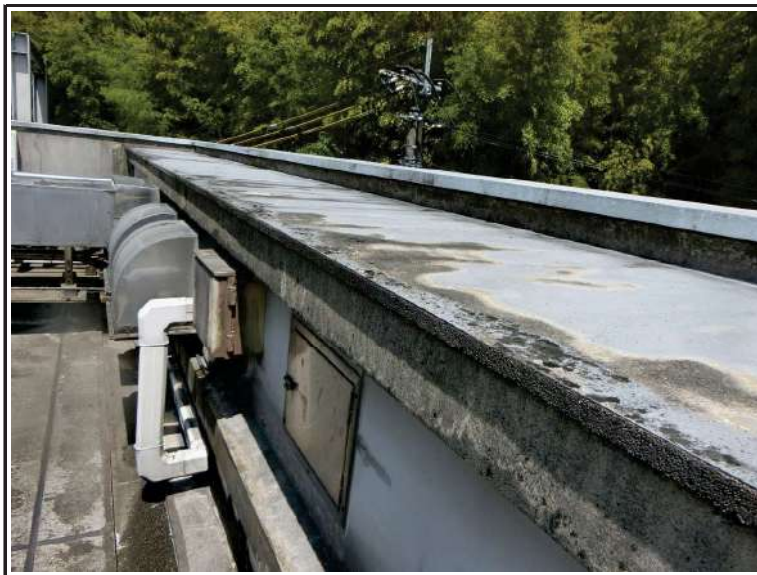
| 写真 No. | 37 |

| 部位 | パラペット |
| | クラックがあり、ここから雨水が下部に<br>浸入し、壁面まで浸入している<br>可能性が有る |

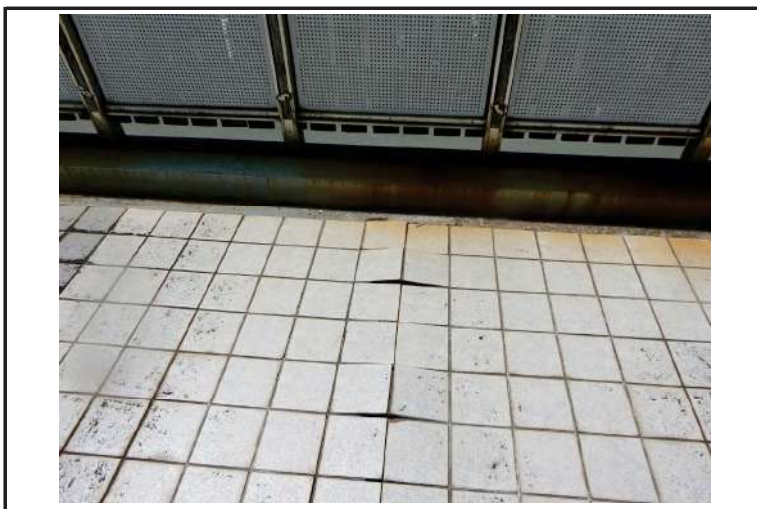
| 写真 No. | 39 |

| | 看板の梁等に溜まった泥が雨水と同時に下部に落ちているのではと考えられる |

| | 日常的な掃除が必要 |

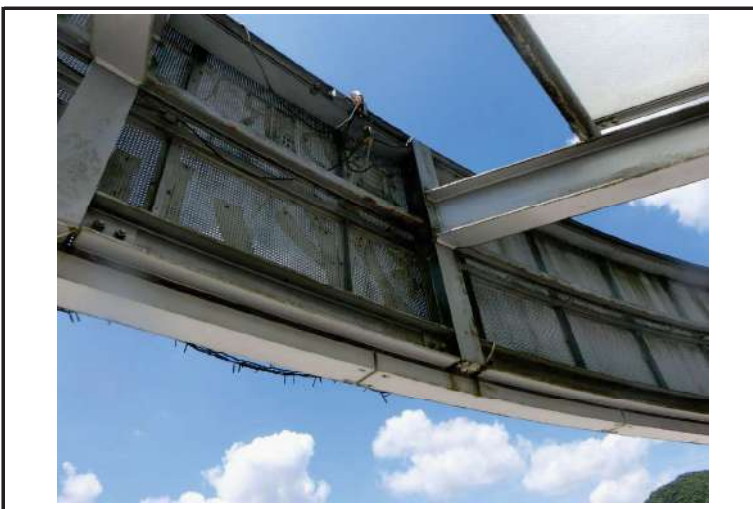
| 写真 No. | 42 |

| 部位 | メンテナンス用の通路 |
| | サッシ下部から雨の浸入あり |

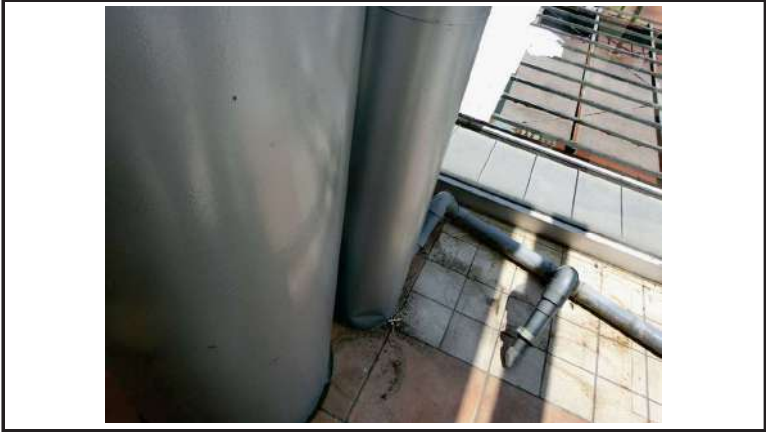
| 写真 No. | 43 |

| 部位 | 看板裏側 |
| | 鉄骨の錆あり |

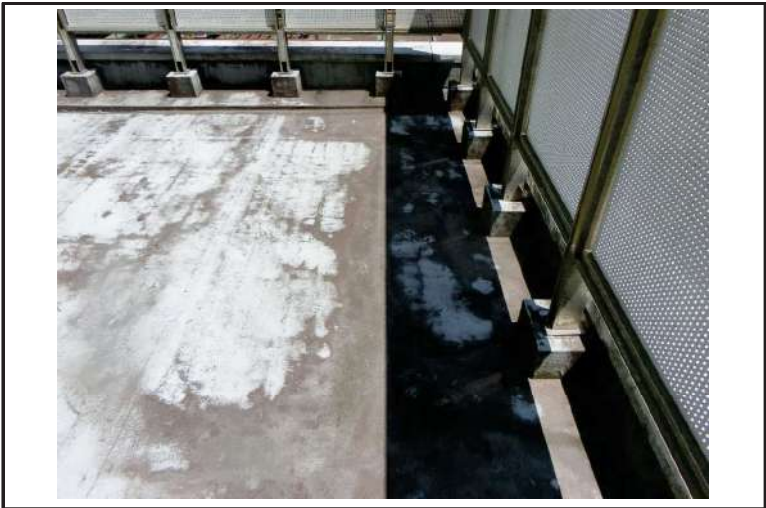
| 写真 No. | 45 |

| 部位 | ドレイン回り |
| | 泥の詰まり |

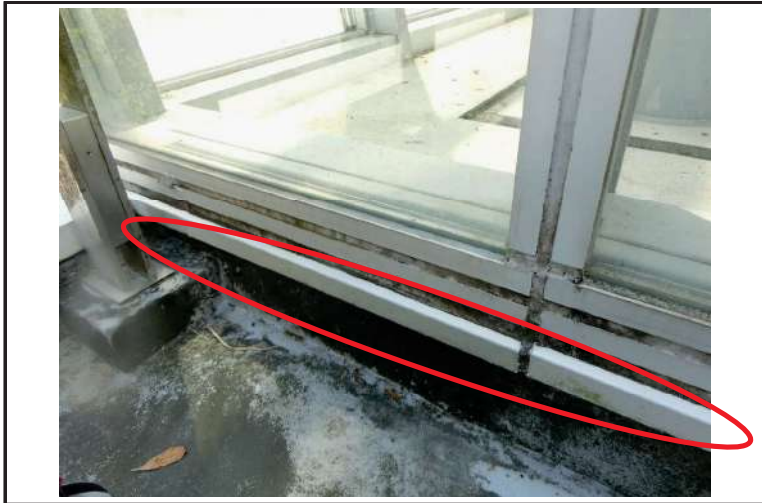
| 写真 No. | 46 |

| 部位 | 床面 |
| | ウレタン塗装の劣化、剥がれあり |

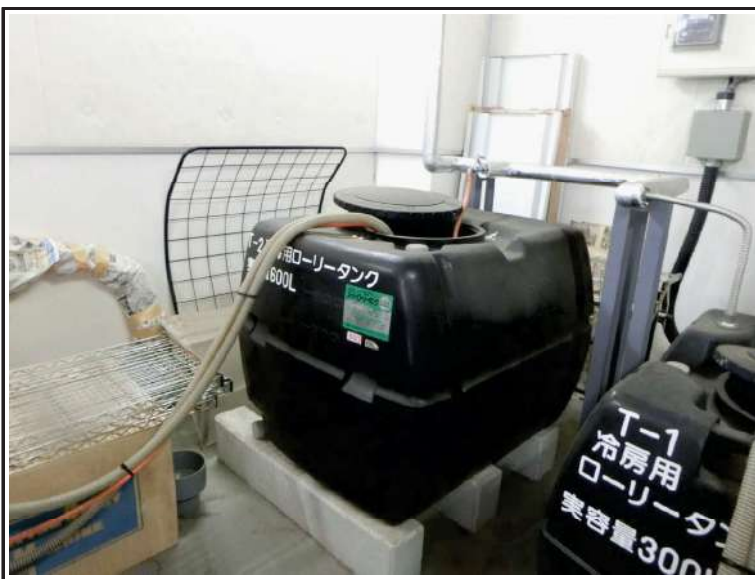
| 写真 No. | 51 |

| | 当初計画時に室内の調湿用として設置されていたと考えられる |
| | 現在、使用していない |

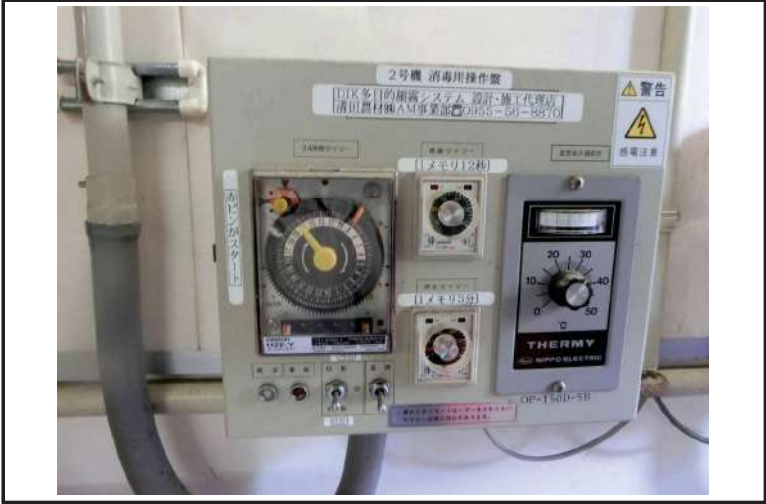
| 写真 No. | 52 |

| 部位 | 噴射用のタンク |
| | ここから水をポンプで送る |

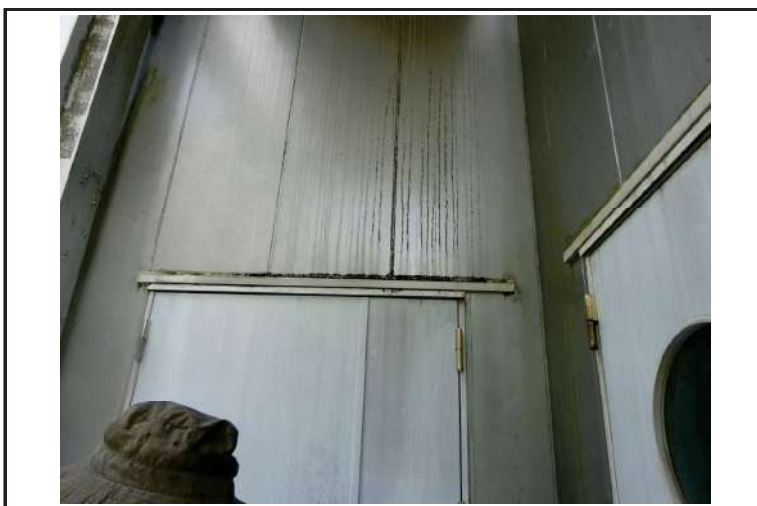
| 写真 No. | 56 |

| 部位 | 外階段 裏面 |
| | 踏面裏面の汚れ<br>塗装の剥がれ |

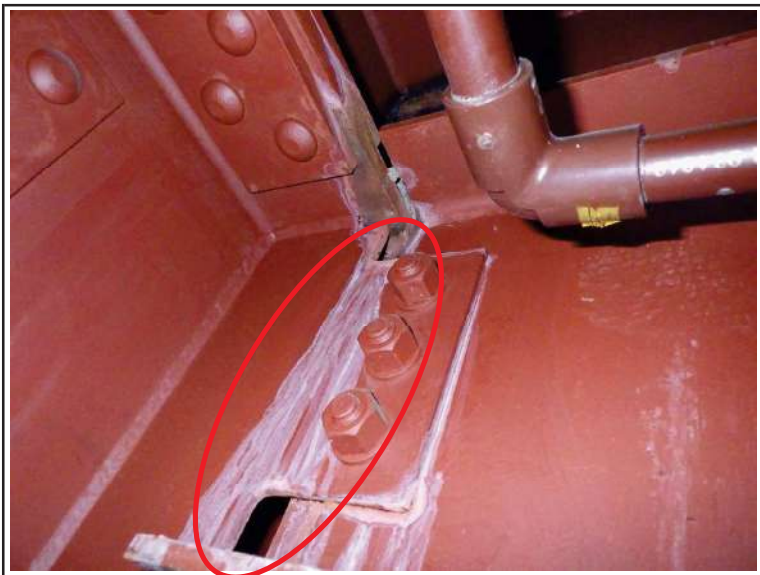
| 写真 No. | 59 |

| | 雨水の浸入がみられる |
| | 上部のコンクリートの白華現象 |

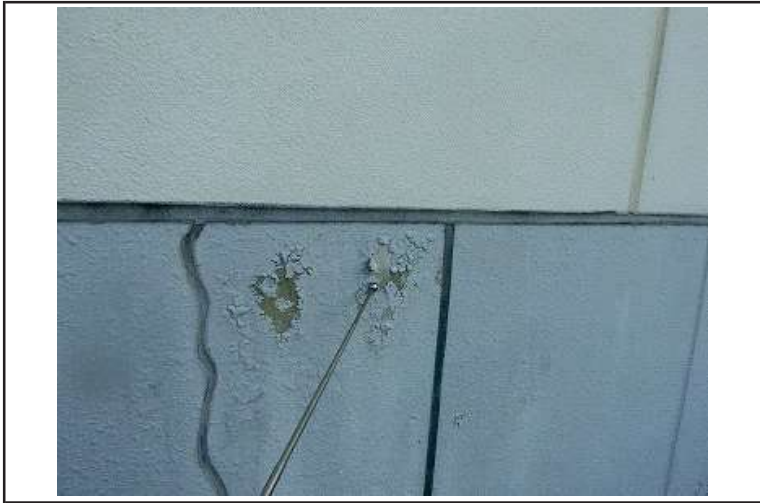
| 写真 No. | 4 |

| 部 位 | 特 記 を 要 す る 事 項 | 劣化度 |
|---|---|---|
| | 外壁 塗装劣化あり<br>シーリング劣化あり | B |

| 部位 | 外壁 |
| | シーリング劣化・ひび割れ |

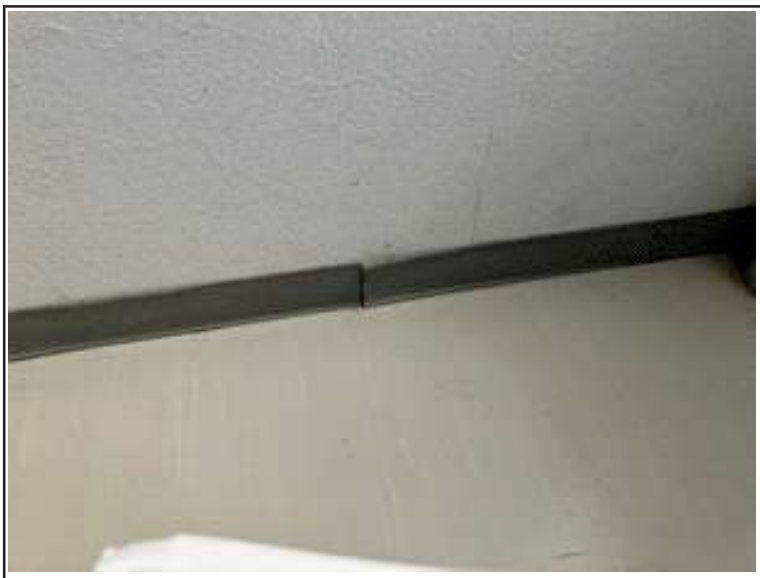
| 写真 No. | 6 |

| 部 位 | 特 記 を 要 す る 事 項 | 劣化度 |
|---|---|---|
| 建物内部 | 廊下巾木の部分的剥がれ<br>事務所、トイレに降雨時の漏水あり | C |

| 部位 | 床 |
| | ヒアリングによると、降雨時に床が濡れていることがあるとの訴えあり。 |

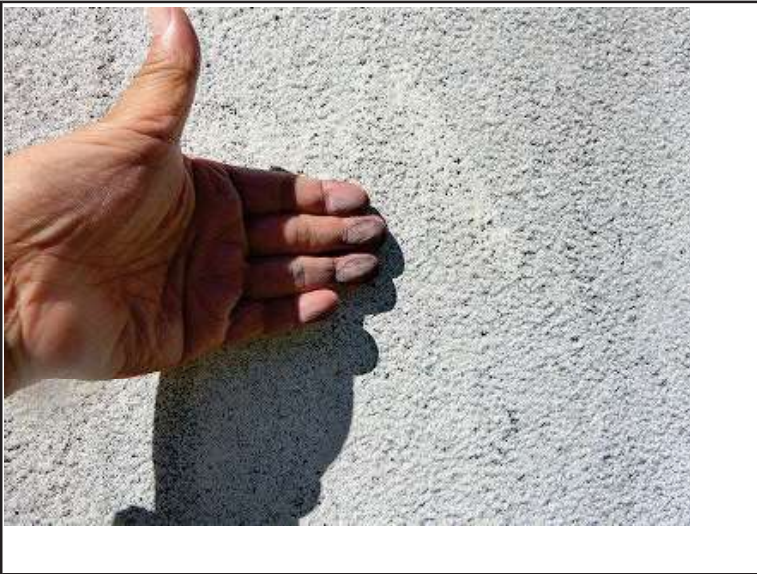
| 写真 No. | 3 |

| 階<br>部位 | 1階<br>外壁 |
| | 壁面に汚れ |

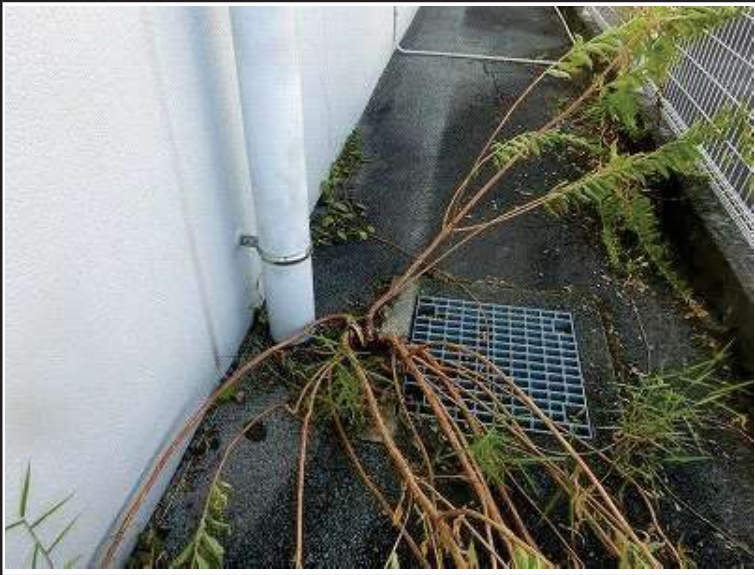
| 写真 No. | 5 |

| 部位 | 外構 雨水桝 |
| | 植物繁茂 |

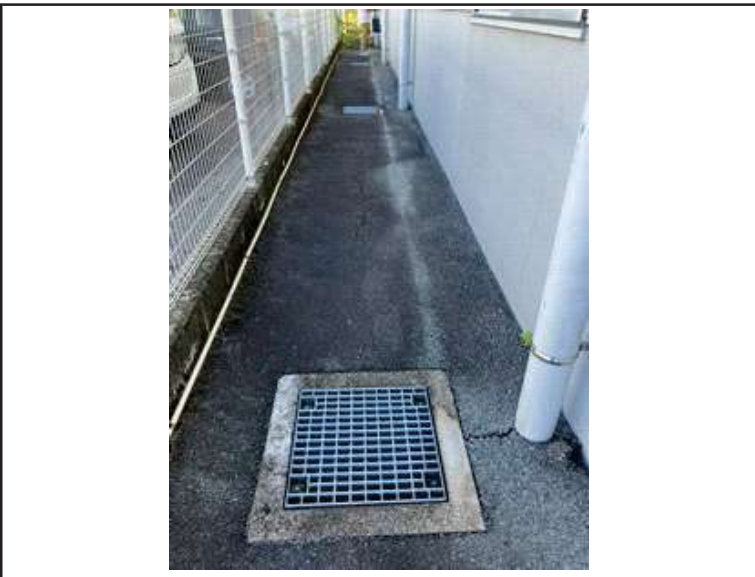
| 写真 No. | 6 |

| | アスファルトに亀裂 |

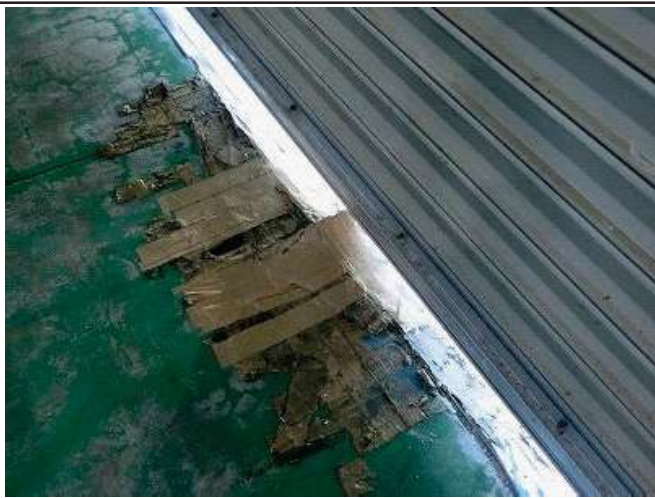
| 写真 No. | 2 |

| 部位 | シャッター |
| | シャッター動作不良(ヒアリングによる)、<br>床破損 |

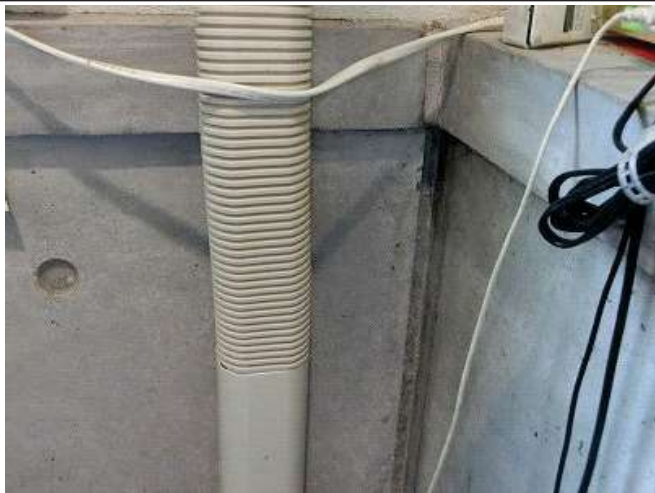
| 写真 No. | 3 |

| 部位 | 壁 |
| | ヒアリングによる過去の漏水箇所 |

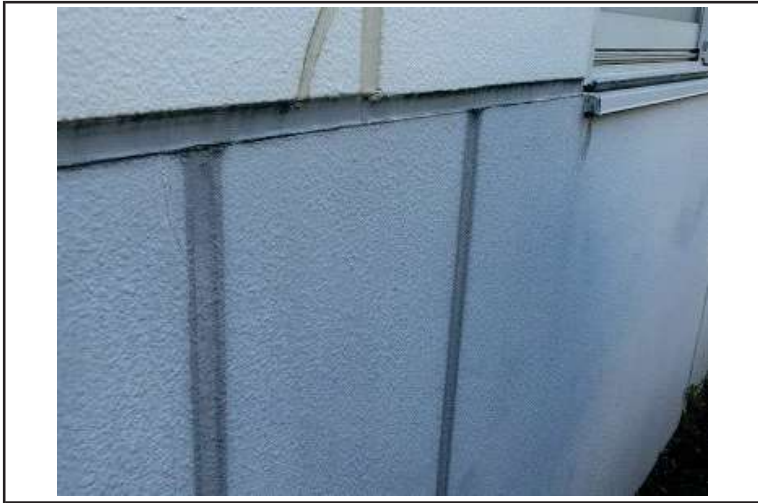
| 写真 No. | 4 |

| 部位 | 外壁 |
| | 前記の外部 |

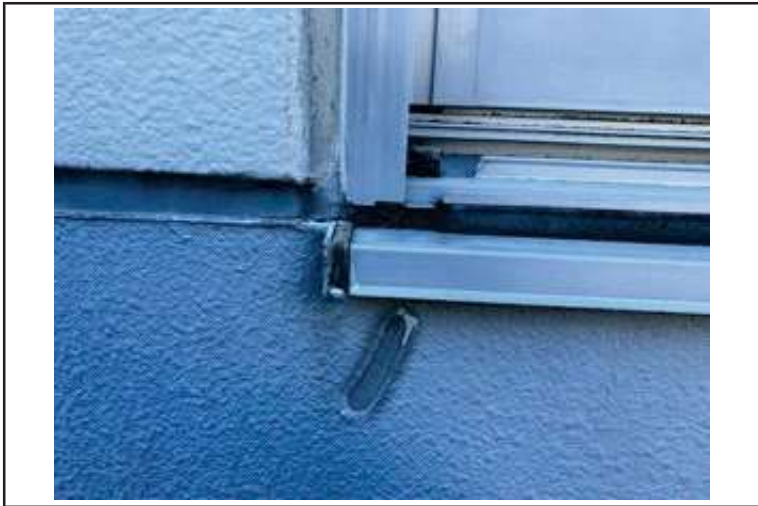
| 写真 No. | 5 |

| | 前記周辺のサッシ廻り<br>シール劣化 |

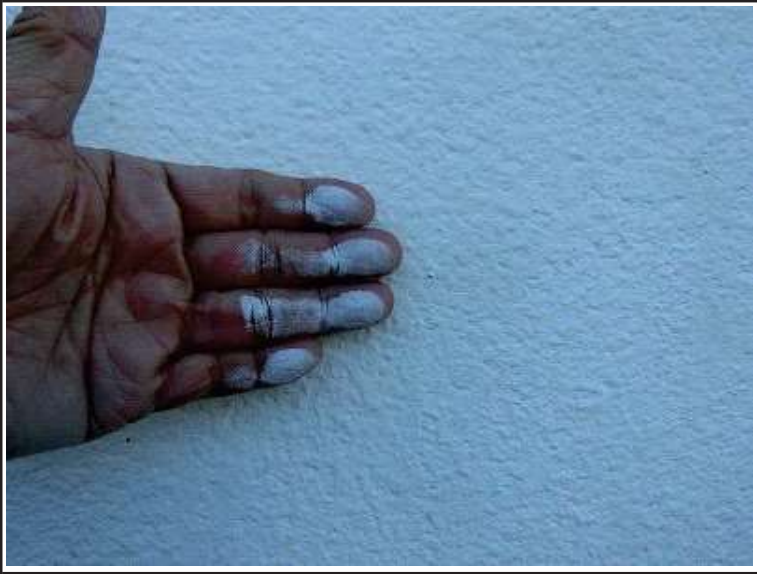
| 写真 No. | 7 |

| | 外壁塗装劣化(チョーキング) |
