## 1. 建物概要

| 施設名称 | | 25 エコサルクセンター | | | | | | | | | |
| 建物概要 | 建物名称 | エコサルクセンター | | | | 建物用途 | | 文化社会教育 研修所 | | 用途 産業系施設 | |

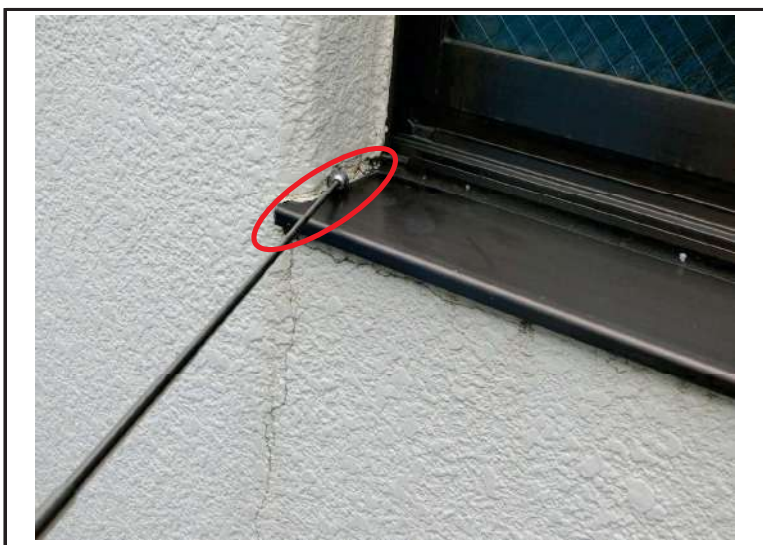
| 写真 No. | 9 |

| 部位 | サッシ枠 |
| | シーリング劣化 |

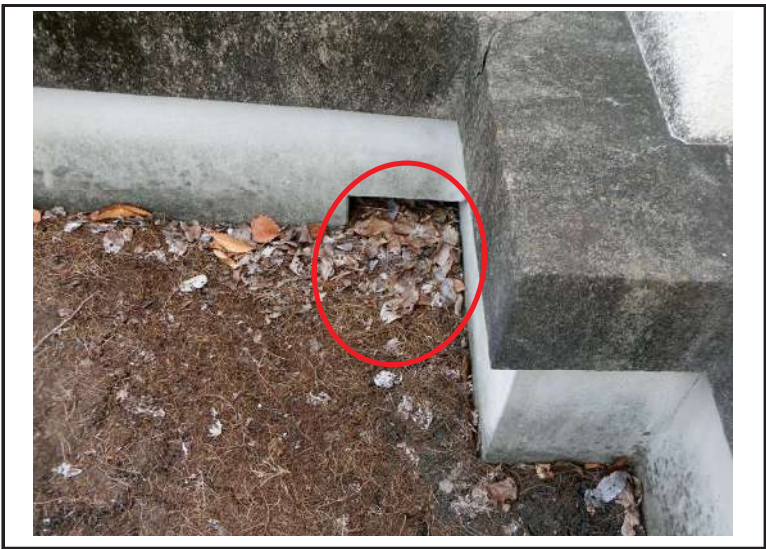
| 写真 No. | 12 |

| 部位 | ドレイン |
| | 排水溝の詰まり |

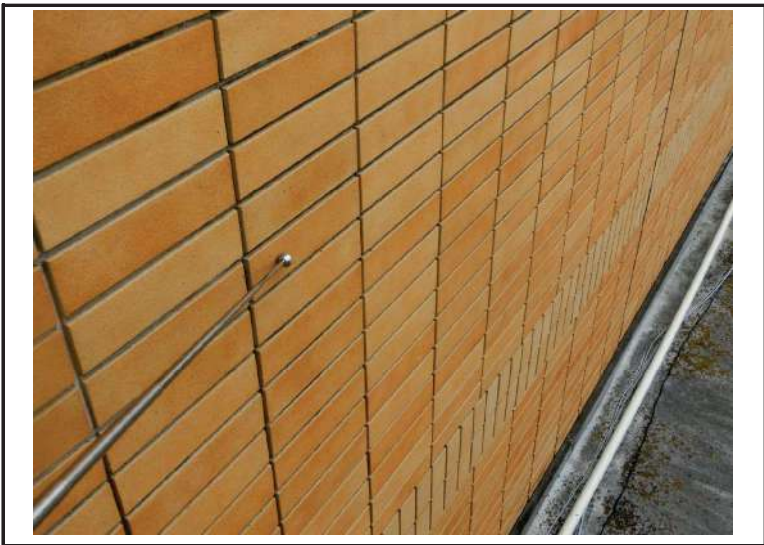
| 写真 No. | 15 |

| 部位 | 外壁 |
| | タイルの浮き |

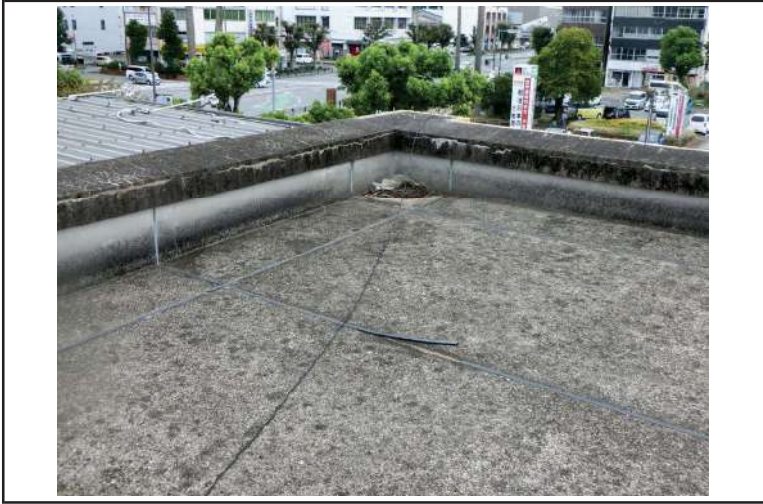
| 写真 No. | 16 |

| 部位 | 床 |
| | 押さえコンクリートの劣化 |

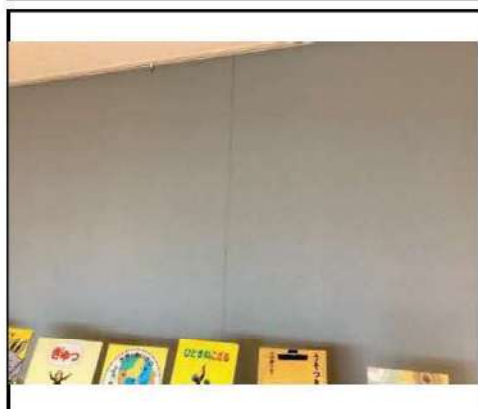
| 不具合# | 2 | 判定<br><br>B |

| 劣化状況 | ひび割れが見られる。 | |
| 特記 | R 6.4月から経過観察しているが、特に変化は見られない。 | |

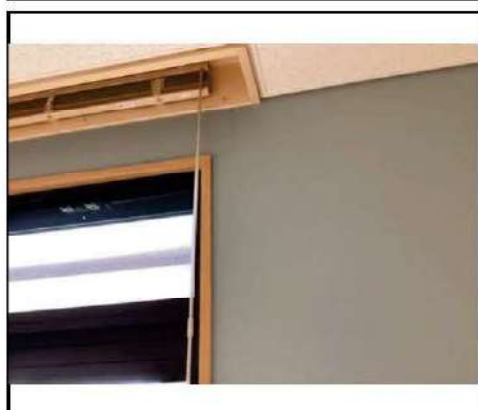
| 不具合# | 3 | 判定<br><br>B |

| 劣化状況 | ひび割れが見られる。 | |
| 特記 | R 6.4月から経過観察しているが、特に変化は見られない。 | |

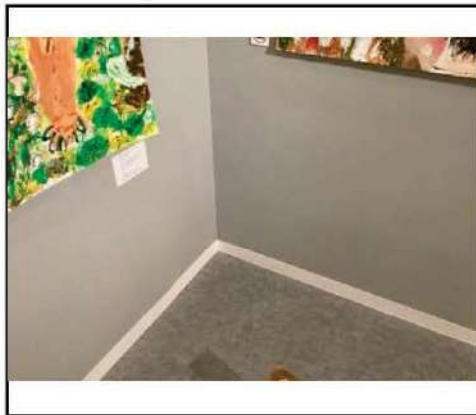
| 不具合# | 5 | 判定<br><br>B |

| 劣化<br>状況 | ひび割れが見られる。 | |
| 特記 | R 6.4月から経過観察しているが、特に変化は見られない。 | |

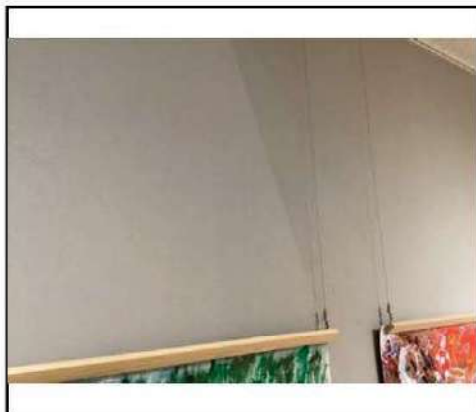
| 不具合# | 6 | 判定<br><br>B |

| 劣化状況 | ひび割れが見られる。 | |
| 特記 | R 6.4月から経過観察しているが、特に変化は見られない。 | |

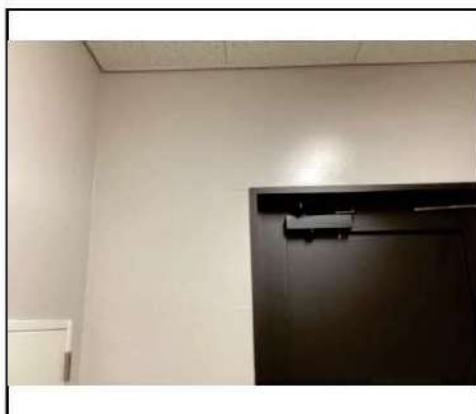
| 不具合# | 7 | 判定<br><br>B |

| 劣化状況 | ひび割れが見られる。 | |

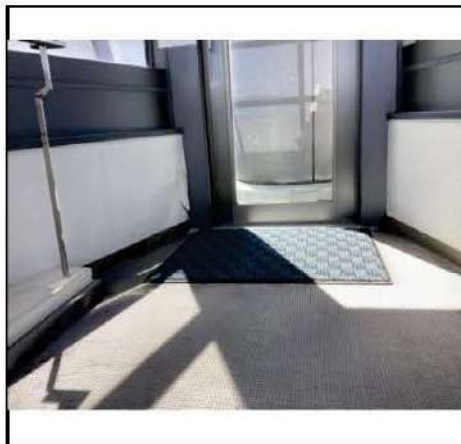
| 不具合# | 1 | 判定<br><br>B |

| 部 位 | 特 記 を 要 す る 事 項 | 劣化度 |
|---|---|---|
| 建物内部 | 屋上出入口横とオリエンテーション室前室の壁面に漏水のあとが見られる。特にオリエンテーション室前室の壁の仕上げ材がめくれている<br>内壁の一部にクラックあり<br>屋上出入口横、腰壁のめくれ | B |

| 劣化状況 | 漏水あとが見られる。 | |
| 特記 | R5.7月から経過観察しているが、特に変化は見られない。 | |

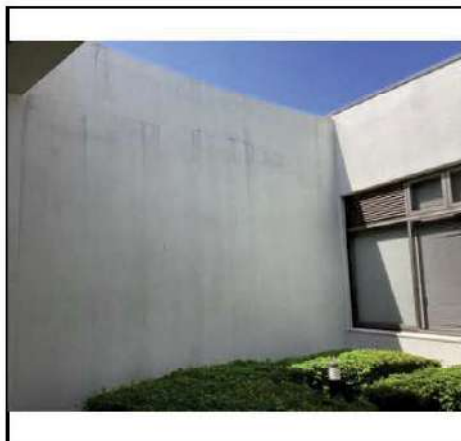
| 不具合# | 2 | 判定<br><br>B |

| 部 位 | 特 記 を 要 す る 事 項 | 劣化度 |
|---|---|---|
| | 外壁 | 2階中庭壁の西面にクラックがみられる<br>荷解室前の垂れ壁の一部に剥離がみられる |

| 劣化状況 | ひび割れが見られる。 | |
| 特記 | R5.12月から経過観察しているが、特に変化は見られない。 | |

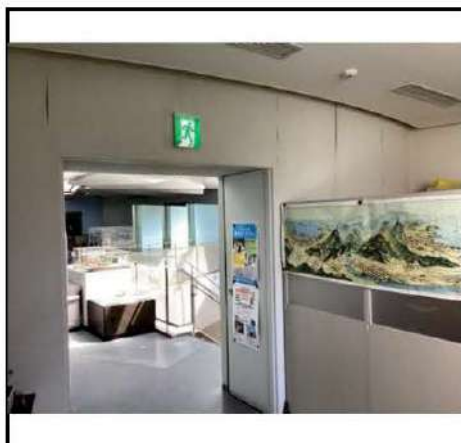
| 不具合# | 3 | 判定<br><br>B |

| 劣化状況 | めくれが見られる。 | |
| 特記 | R 6.2月から経過観察しているが、特に変化は見られない。 | |

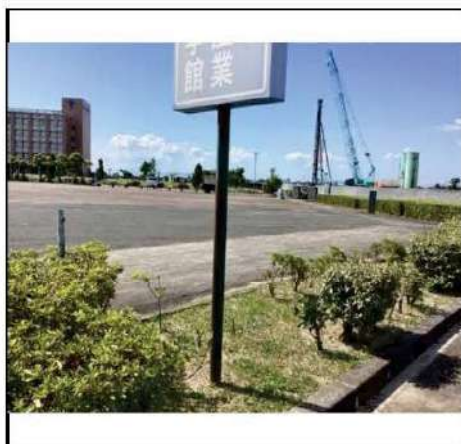
| 不具合# | 4 | 判定<br><br>B |

| 部 位 | 特 記 を 要 す る 事 項 | 劣化度 |
|---|---|---|
| 外 構 等 | 敷地北側東部案内板支柱に錆、腐食がみられる | B |

| 劣化状況 | 発錆・腐食が見られる。 | |
| 特記 | R 6.3月から経過観察しているが、特に変化は見られない。 | |

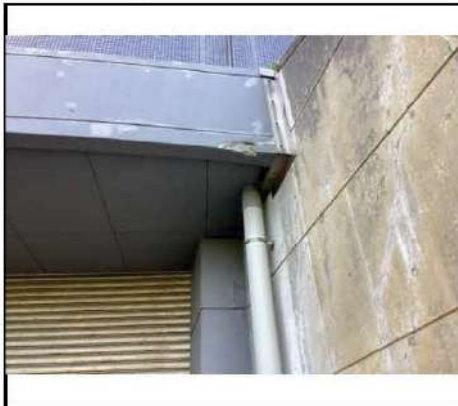
| 不具合# | 5 | 判定<br><br>B |

| 劣化状況 | 破損が見られる。 | |
| 特記 | R5.8月にひび割れ、剥離部分を剥ぎ取り経過観察しているが、その後、特に大きな変化は見られない。 | |

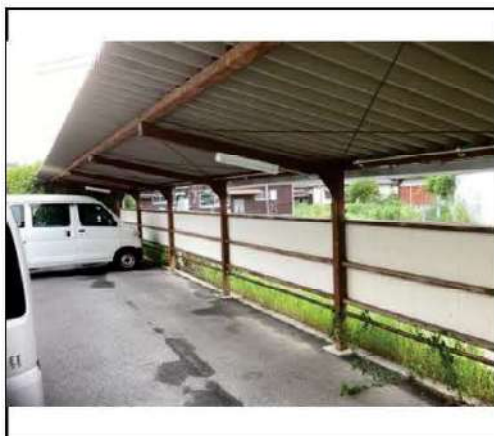
| 不具合# | 5 | 判定<br><br>B |

| 区分 | 1. 建築-4)建物内部 | |
| 劣化<br>状況 | 漏水あとが見られる。 | |

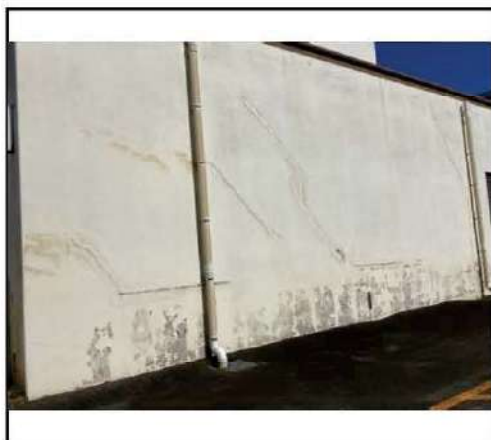
| 不具合# | 3 | 判定<br><br>B |

| 区分 | 1. 建築-2)建物外部 | |
| 劣化<br>状況 | ひび割れと塗装の剥がれが見られる。 | |
| 特記 | R5.12月から経過観察しているが、特に変化は見られない。 | |

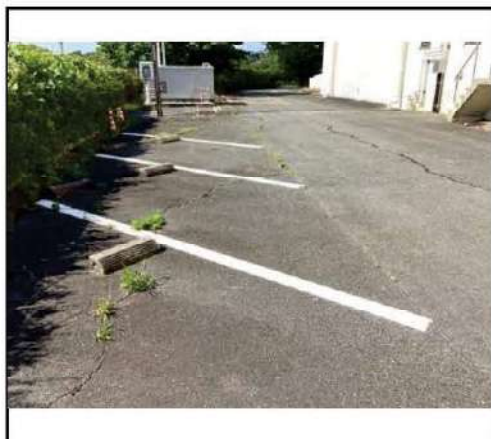
| 不具合# | 4 | 判定<br><br>B |

| 区分 | 1. 建築-1)外構 | |
| 劣化状況 | アスファルトのひび割れと傾斜が見られる。 | |
| 特記 | R5.4月から経過観察しているが、特に大きな変化は見られない。 | |

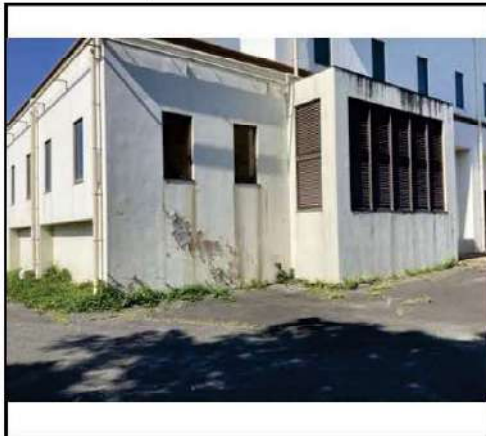
| 不具合# | 5 | 判定<br><br>B |

| 区分 | 1. 建築-2)建物外部 | |
| 劣化<br>状況 | ひび割れと塗装の剥がれが見られる。 | |

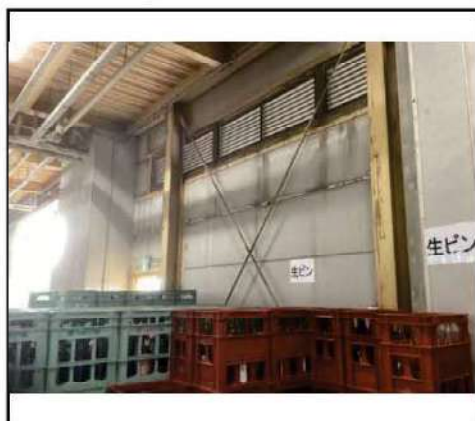
| 不具合# | 1 | 判定<br><br>B |

| 劣化状況 | 発錆、腐食が見られる。 | |
| 特記 | R 5.12月から経過観察しているが、特に変化は見られない。 | |

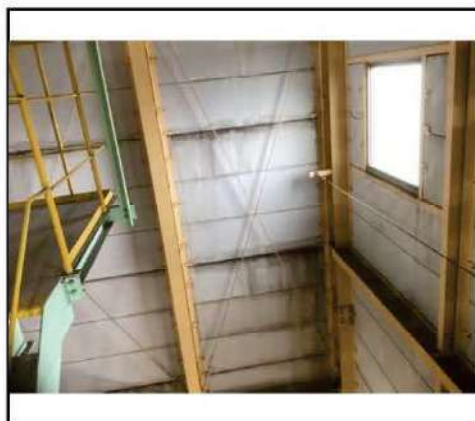
| 不具合# | 2 | 判定<br><br>B |

| 劣化状況 | 漏水あとが見られる。 | |
| 特記 | R 5. 4 月から経過観察しているが、特に大きな変化は見られない。 | |

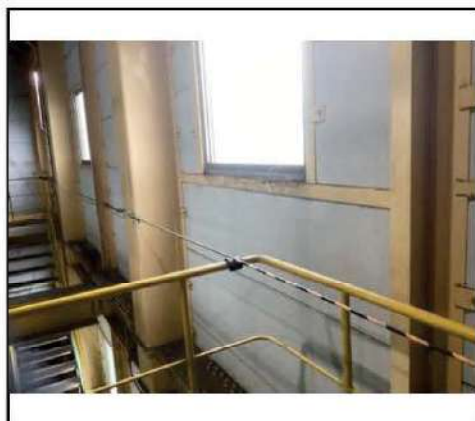
| 不具合# | 3 | 判定<br><br>B |

| 劣化状況 | 発錆、腐食が見られる。 | |
| 特記 | R 5.12月から経過観察しているが、特に大きな変化は見られない。 | |

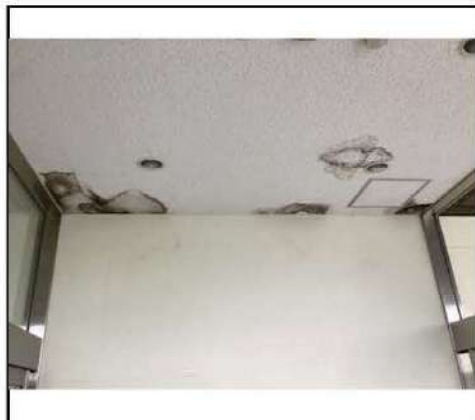
| 不具合# | 4 | 判定<br><br>B |

| 劣化状況 | 漏水あとが見られる。 | |
| 特記 | R5.4月から経過観察しているが、特に大きな変化は見られない。 | |

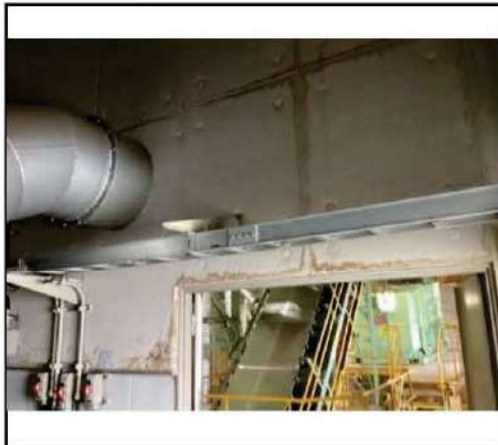
| 不具合# | 5 | 判定<br><br>B |

| 劣化<br>状況 | 漏水あとが見られる。 | |
| 特記 | R5.12月から経過観察しているが、特に変化は見られない。 | |

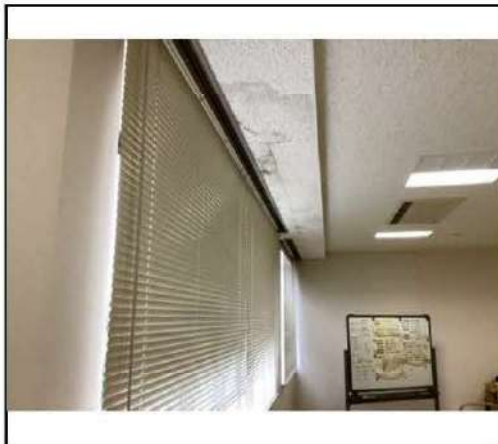
| 不具合# | 6 | 判定<br><br>B |

| 劣化<br>状況 | 漏水あとが見られる。 | |
| 特記 | R5.4月から経過観察しているが、特に大きな変化は見られない。 | |

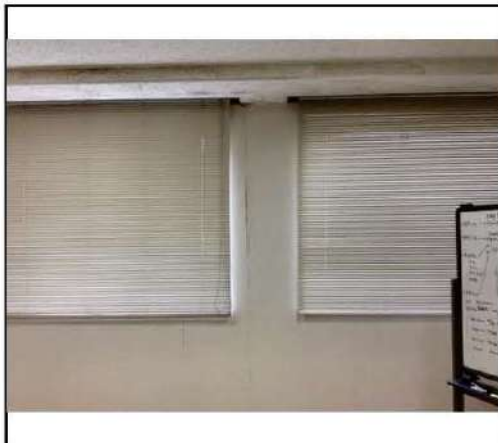
| 不具合# | 7 | 判定<br><br>B |

| 劣化<br>状況 | めくれが見られる。 | |
| 特記 | R5.12月から経過観察しているが、特に変化は見られない。 | |

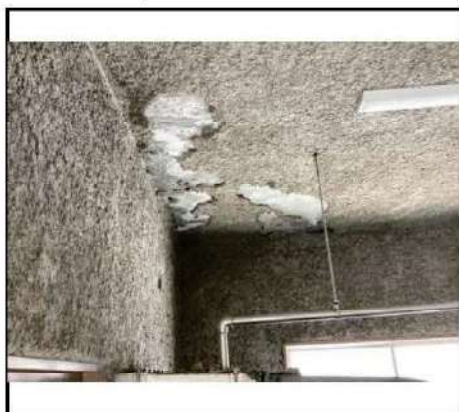
| 不具合# | 1 | 判定<br><br>B |

| 劣化状況 | 吹き付け材の剥離が見られる。 | |
| 特記 | R5.7月から経過観察しているが、特に大きな変化は見られない。 | |

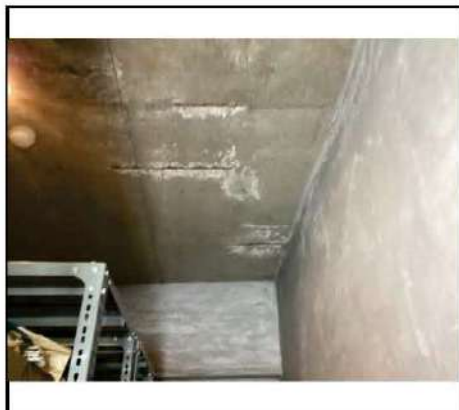
| 不具合# | 3 | 判定<br><br>B* |

| 劣化状況 | 剥離、剥落が見られる。 | |
| 特記 | 同上 | |

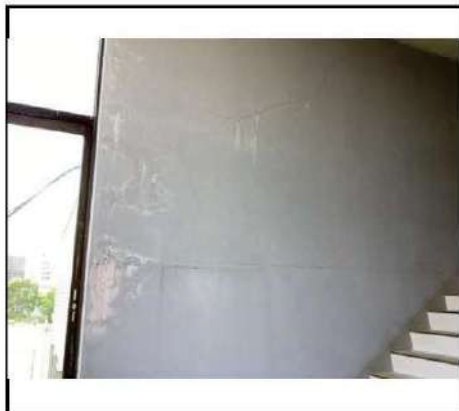
| 不具合# | 4 | 判定<br><br>B |

| 劣化状況 | 白華、ひび割れ及びモルタルの浮きが見られる。 | |
| 特記 | R5.6月から経過観察しているが、特に大きな変化は見られない。 | |

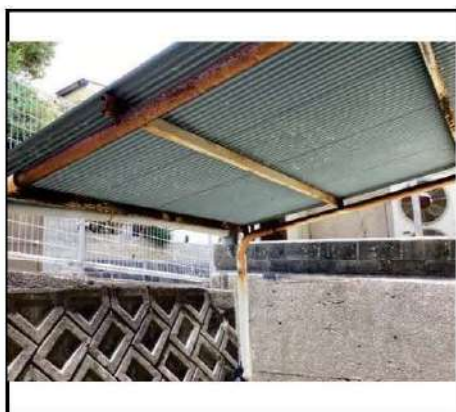
| 不具合# | 5 | 判定<br><br>B |

| 劣化状況 | 発錆・腐食が見られる。 | |
| 特記 | R 6.11月から経過観察しているが、特に変化は見られない。 | |

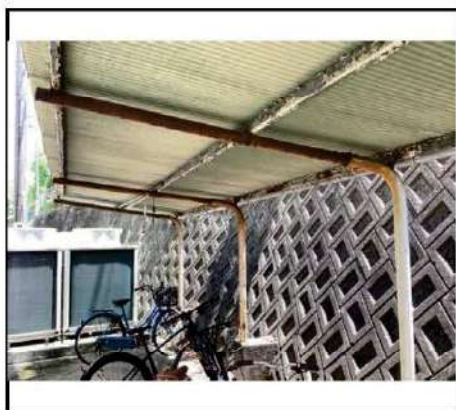
| 不具合# | 6 | 判定<br><br>B |

| 劣化<br>状況 | 発錆・腐食が見られる。 | |
| 特記 | R 6.11月から経過観察しているが、特に変化は見られない。 | |

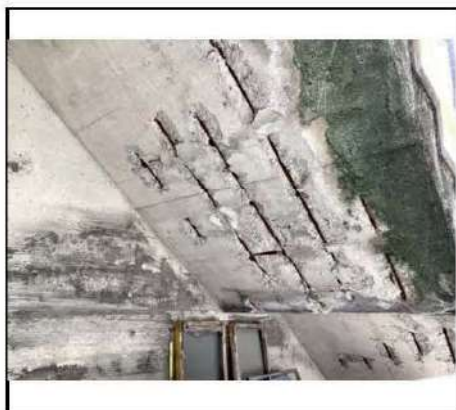
| 不具合# | 7 | 判定<br><br>B* |

| 劣化状況 | 剥離及び剥落が見られる。 | |
| 特記 | R5.10月から経過観察しているが、大きくはないものの劣化の範囲は広がっています。 | |

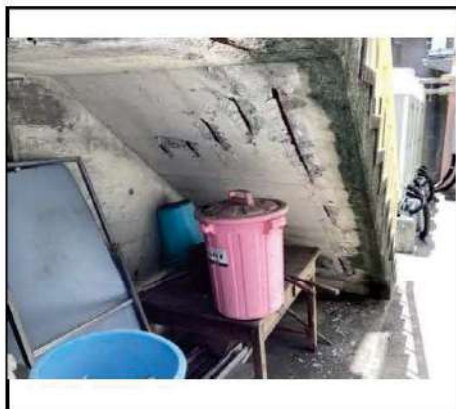
| 不具合# | 8 | 判定<br><br>B* |

| 劣化状況 | 剥離及び剥落が見られる。 | |

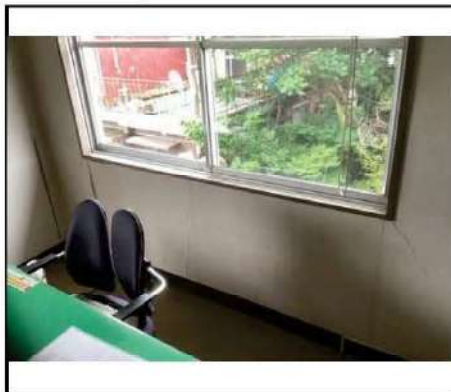
| 不具合# | 1 | 判定<br><br>B |

| 劣化状況 | ひび割れとクロスのめくれが見られる。 | |
| 特記 | R 5.12月から経過観察しているが、特に変化は見られない。 | |

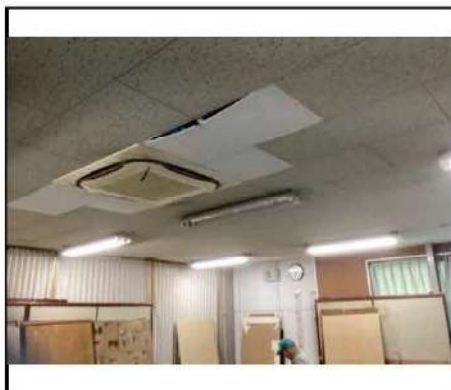
| 不具合# | 2 | 判定<br><br>B |

| 劣化状況 | 変形・破損が見られる。 | |
| 特記 | R 5.12月から経過観察しているが、特に変化は見られない。 | |

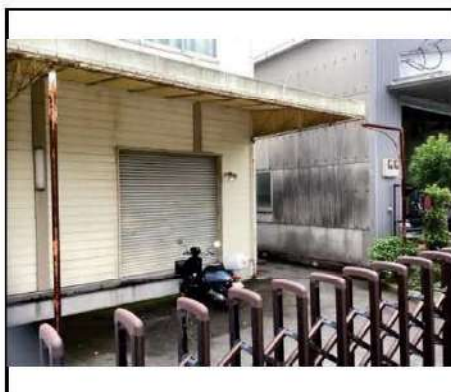
| 不具合# | 3 | 判定<br><br>B |

| 劣化状況 | 発錆・腐食が見られる。 | |
| 特記 | R 6.1月から経過観察しているが、特に変化は見られない。 | |

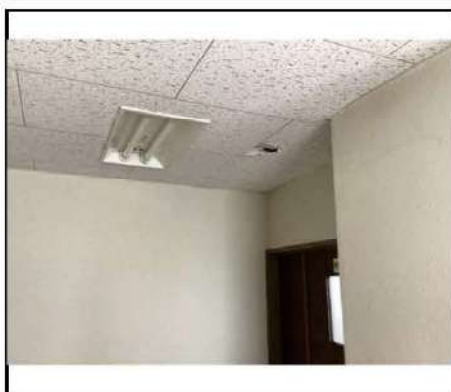
| 不具合# | 4 | 判定<br><br>B |

| 劣化状況 | 変形・破損が見られる。 | |

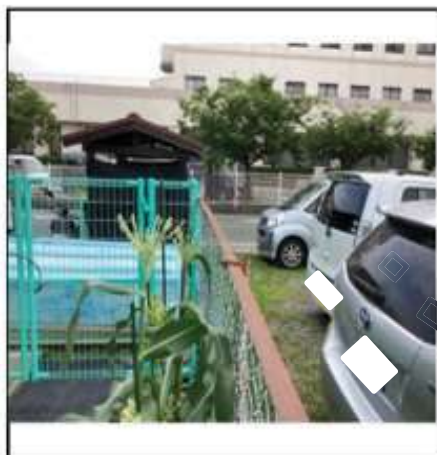
| 不具合# | 1 | 判定<br><br>B |

| 劣化状況 | 不陸・傾斜が見られる。 | |
| 特記 | R5.4月から経過観察しているが、特に変化は見られない。 | |

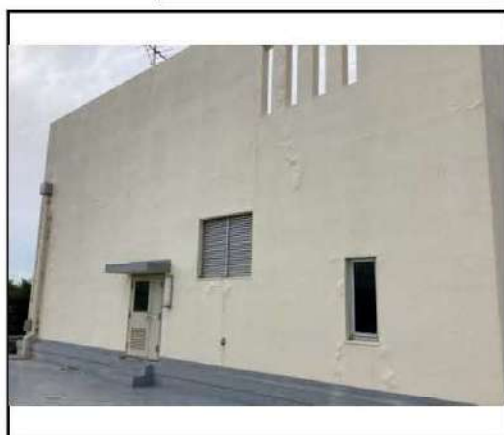
| 不具合# | 1 | 判定<br><br>B |

| 劣化状況 | 浮きが見られる。 | |
| 特記 | R5.4月から経過観察しているが、特に大きな変化は見られない。 | |

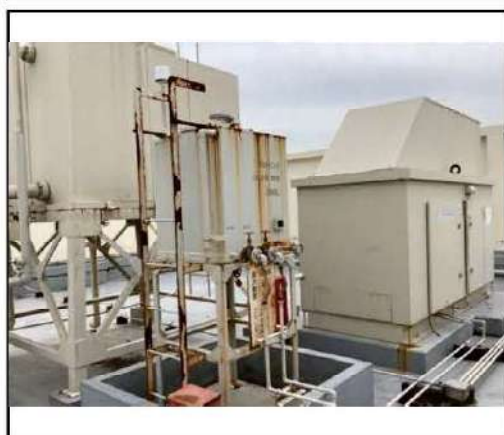
| 不具合# | 3 | 判定<br><br>B |

| 劣化状況 | 発錆・腐食が見られる。 | |
| 特記 | R 6.3月から経過観察しているが、特に変化は見られない。 | |

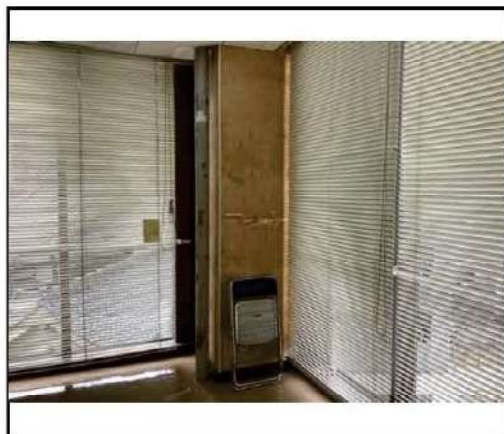
| 不具合# | 4 | 判定<br><br><b>B</b> |

| 劣化状況 | 漏水あとが見られる。 | |
| 特記 | 以前から雨漏り時に漏水が見られたが、R6.4月以降の聞き取りでは確認できていない。<br>但し、R6.6月21日に天井からの雨漏りが確認されています。(R6.7) | |

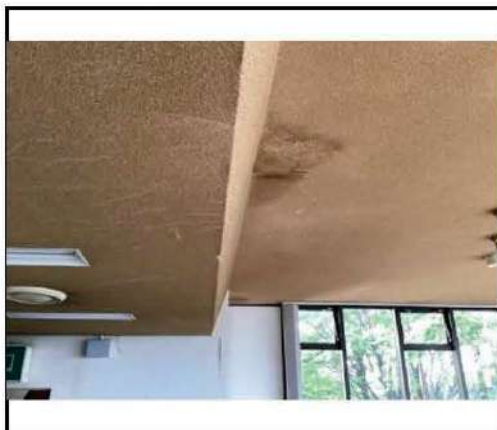
| 不具合# | 5 | 判定<br><br>B |

| 劣化状況 | 漏水あとが見られる。 | |
| 特記 | 以前から雨漏り時に漏水が見られたが、R 6,4月以降は確認できていない。 | |

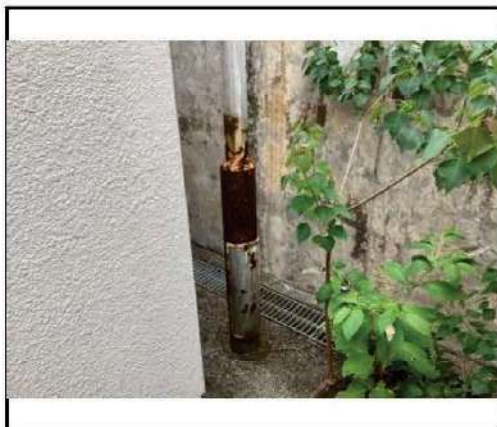
| 不具合# | 6 | 判定<br><br>B |

| 劣化<br>状況 | 発錆・腐食が見られる。 | |
| 特記 | R6.1月 脚部に腐食による穴あきがあり、応急処置としてワイヤーブラシにて周囲の錆を落としてゴリラテープで塞いでいます。その後特に大きな変化は見られません。 | |

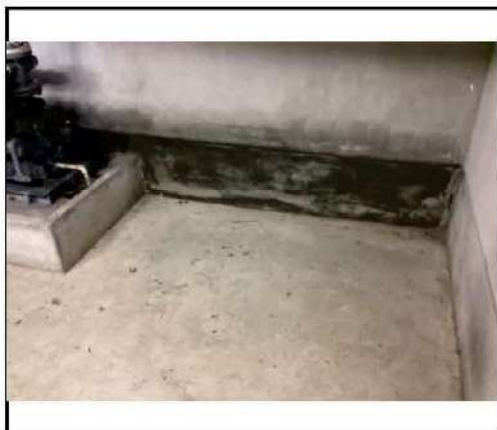
| 不具合# | 7 | 判定<br><br>B |

| 劣化状況 | 壁下部のわずかな漏水、結露。 | |
| 特記 | R5.7月から経過観察しているが、この状態が続いています。 | |

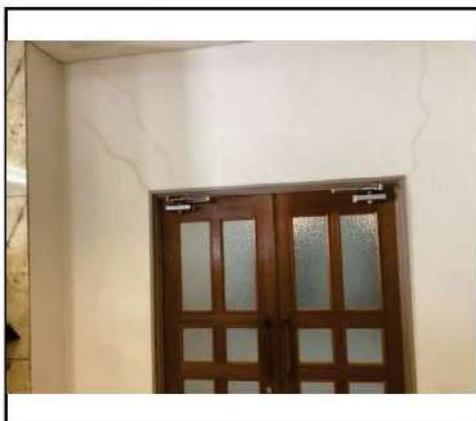
| 不具合# | 1 | 判定<br><br>B |

| 劣化<br>状況 | ひび割れが見られる。 | |
| 特記 | R5.8月から経過観察しているが、特に変化は見られない。 | |

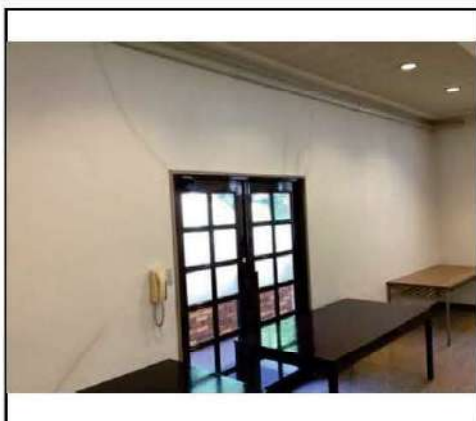
| 不具合# | 2 | 判定<br><br>B |

| 劣化<br>状況 | ひび割れが見られる。 | |
| 特記 | 同上 | |

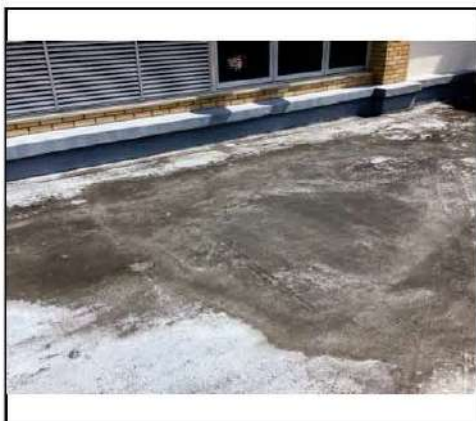
| 不具合# | 3 | 判定<br><br>B |

| 劣化状況 | 変形・破損が見られる。 | |
| 特記 | R5.8月から経過観察しているが、特に変化は見られない。 | |

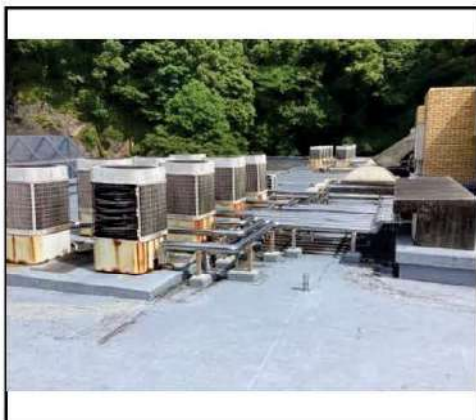
| 不具合# | 4 | 判定<br><br>C |

| 劣化状況 | 発錆・腐食が見られる。 | |
| 特記 | R5.12月から経過観察しているが、特に変化は見られない。 | |

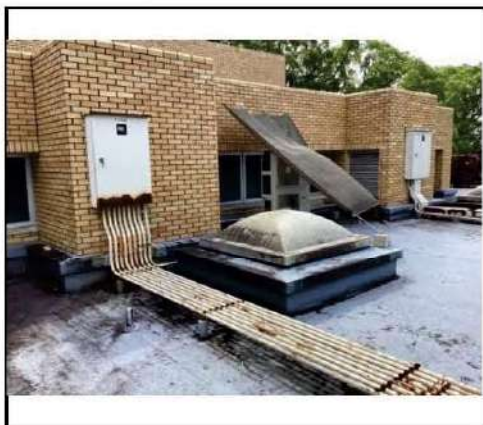
| 不具合# | 5 | 判定<br><br>C |

| 劣化状況 | 発錆・腐食が見られる。 | |
| 特記 | R5.12月から経過観察しているが、特に変化は見られない。 | |

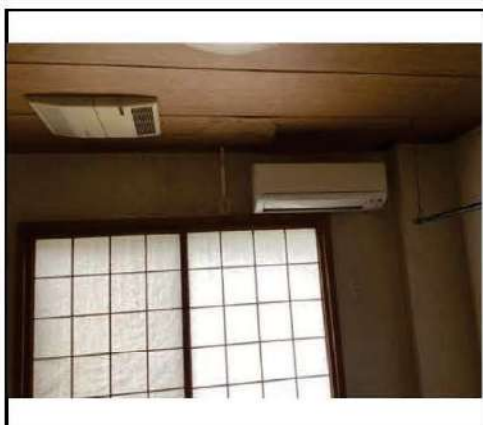
| 不具合# | 6 | 判定<br><br>B |

| 劣化状況 | 漏水あとが見られる。 | |
| 特記 | R5.5月から経過観察しているが、特に大きな変化は見られない。 | |

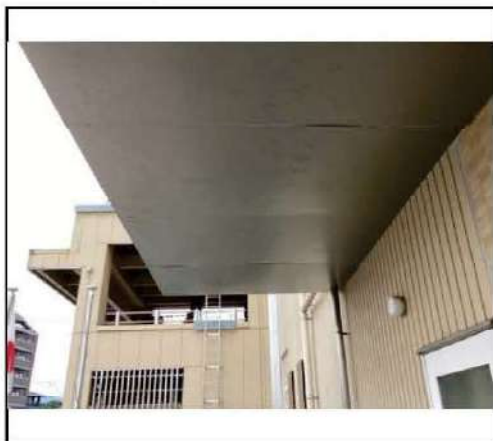
| 不具合# | 1 | 判定<br><br>B |

| 劣化状況 | 発錆・腐食が見られる。 | |
| 特記 | R6.2月から経過観察しているが、特に大きな変化は見られない。<br>R5.10月に漏水対策修繕を完了しているが、雨降りの後庇先端に雨水が溜まり軒裏で水滴が見られる事がある。 | |

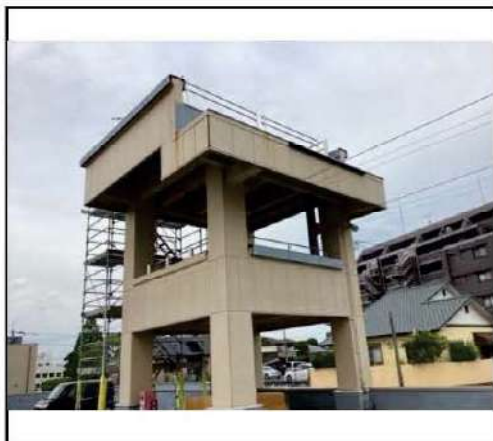
| 不具合# | 2 | 判定<br><br>B |

| 劣化状況 | 錆汁が見られる。 | |
| 特記 | R5.12月から経過観察しているが、特に大きな変化は見られない。 | |

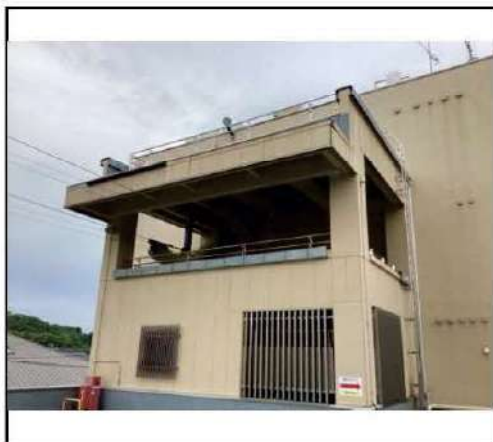
| 不具合# | 3 | 判定<br><br>B |

| 劣化状況 | 錆汁が見られる。 | |
| 特記 | R5.12月から経過観察しているが、特に大きな変化は見られない。 | |

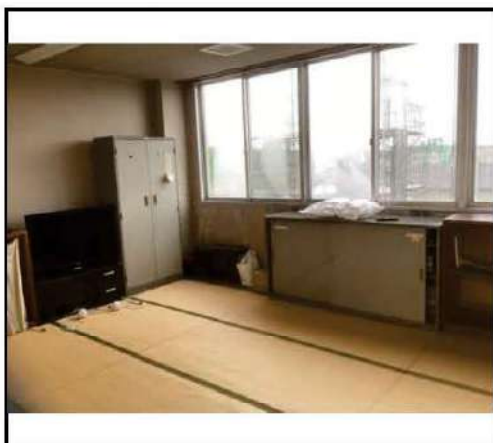
| 不具合# | 1 | 判定<br><br>C |

| 劣化<br>状況 | 塗装の剥がれと漏水跡が見られる。 | |
| 特記 | R 5.12月から経過観察しているが、特に変化は見られない。 | |

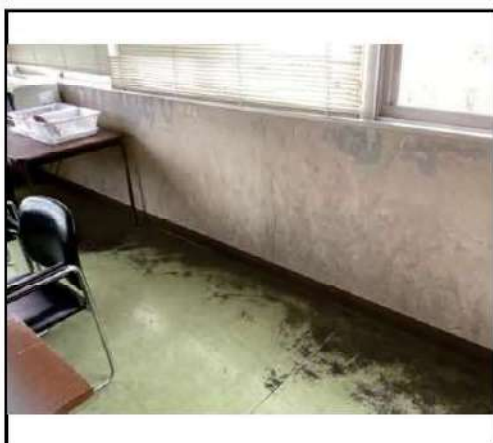
| 不具合# | 2 | 判定<br><br>C |

| 劣化<br>状況 | 塗装の剥がれと漏水跡が見られる。 | |
| 特記 | R 5.12月から経過観察しているが、特に変化は見られない。 | |

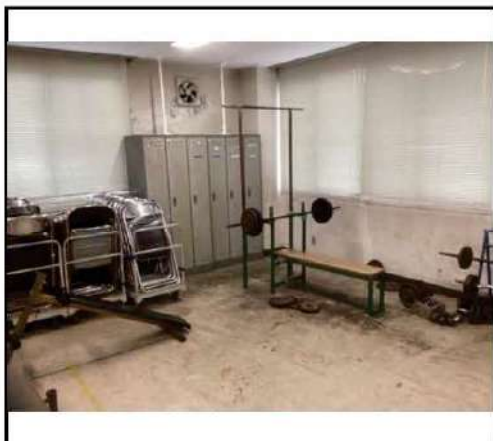
| 不具合# | 3 | 判定<br><br>C |

| 劣化<br>状況 | 塗装の剥がれと漏水跡が見られる。 | |
| 特記 | R 5.12月から経過観察しているが、特に変化は見られない。 | |

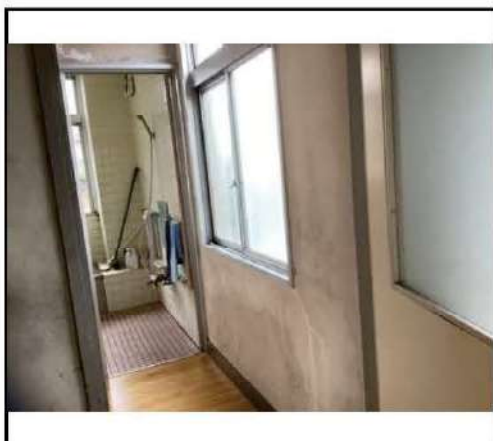
| 不具合# | 4 | 判定<br><br>C |

| 劣化<br>状況 | ひび割れ、漏水跡と塗装の剥がれが見られる。 | |
| 特記 | R 6.2月から経過観察しているが、特に変化は見られない。 | |

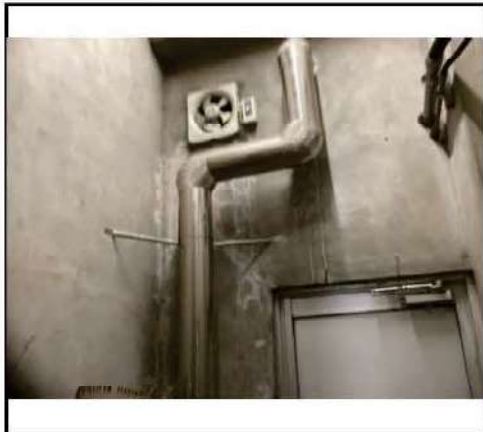
| 不具合# | 5 | 判定<br><br>B |

| 劣化状況 | 漏水あとが見られる。 | |
| 特記 | R 5.12月から経過観察しているが、特に変化は見られない。 | |

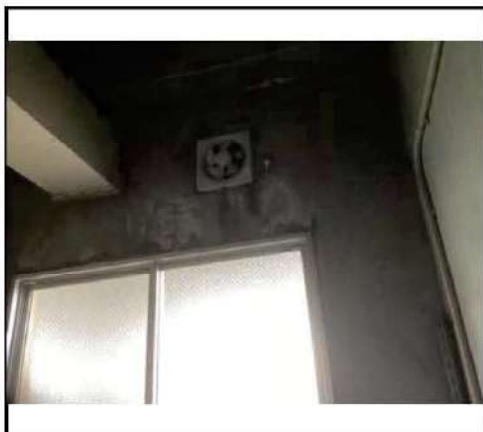
| 不具合# | 6 | 判定<br><br>B |

| 劣化状況 | 漏水あとが見られる。 | |
| 特記 | R 5.12月から経過観察しているが、特に変化は見られない。 | |

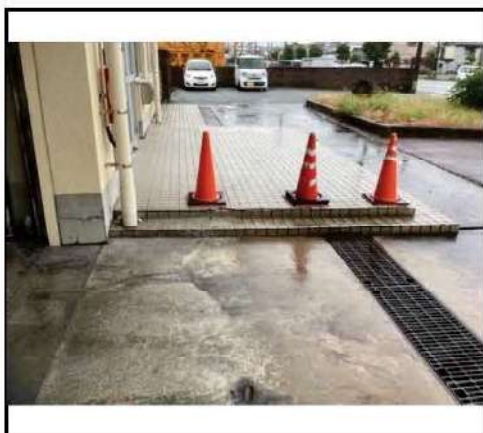
| 不具合# | 7 | 判定<br><br>B |

| 劣化状況 | 変形・破損が見られる。 | |
| 特記 | R 5.4月から経過観察しているが、少しずつ破損が広がっています。 | |

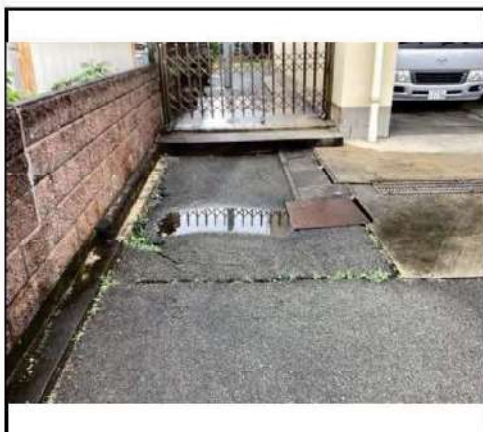
| 不具合# | 8 | 判定<br><br>B |

| 劣化状況 | 陥没・隆起が見られる。 | |

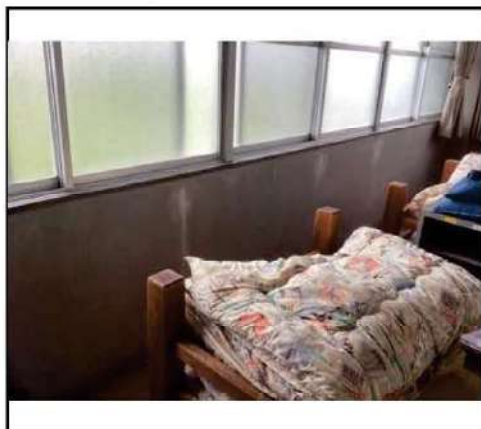
| 不具合# | 1 | 判定<br><br>B |

| 劣化状況 | 漏水あとが見られる。 | |
| 特記 | R 5.12月から経過観察しているが、特に変化は見られない。 | |

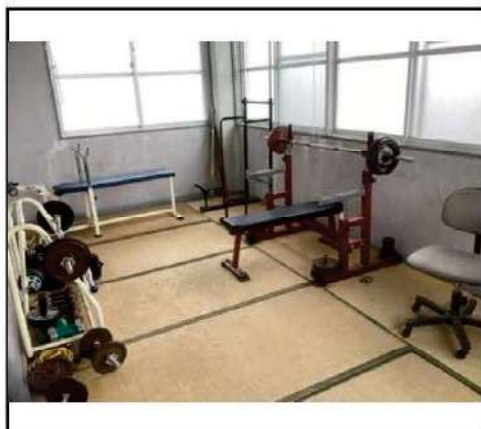
| 不具合# | 2 | 判定<br><br>B |

| 劣化状況 | 漏水あとが見られる。 | |
| 特記 | R 5.12月から経過観察しているが、特に変化は見られない。 | |

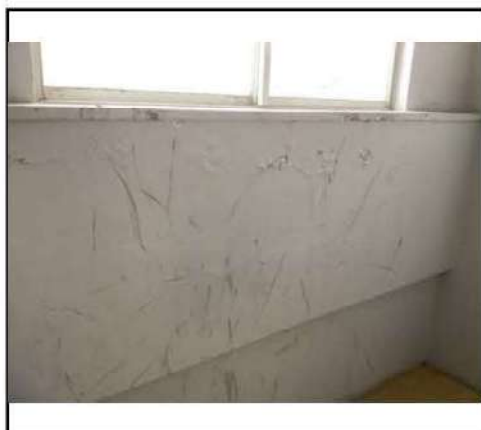
| 不具合# | 3 | 判定<br><br>B |

| 劣化状況 | 塗装の剥がれと浮きが見られる。 | |
| 特記 | R 5.12月から経過観察しているが、特に変化は見られない。 | |

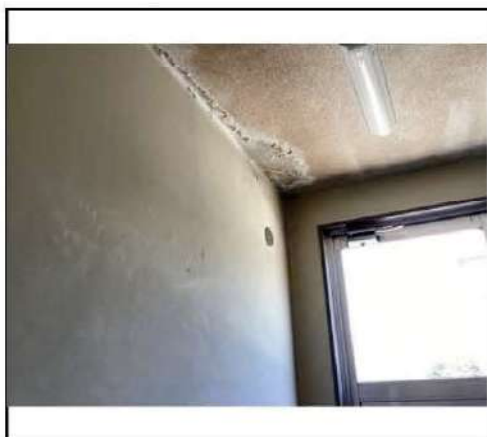
| 不具合# | 1 | 判定<br><br>B |

| 劣化状況 | 漏水あとが見られる。 | |
| 特記 | R5.10月から経過観察しているが、特に変化は見られない。 | |

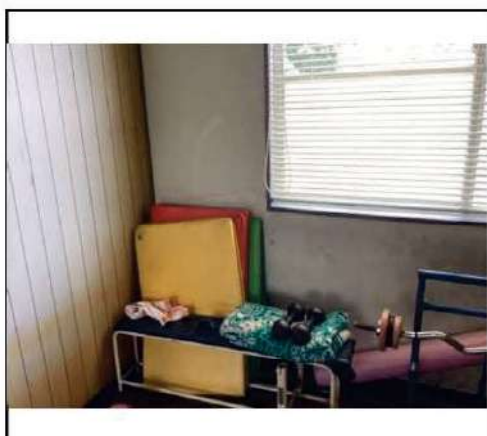
| 不具合# | 2 | 判定<br><br>B |

| 劣化<br>状況 | ひび割れが見られる。 | |
| 特記 | R 6.2月から経過観察しているが、特に変化は見られない。 | |

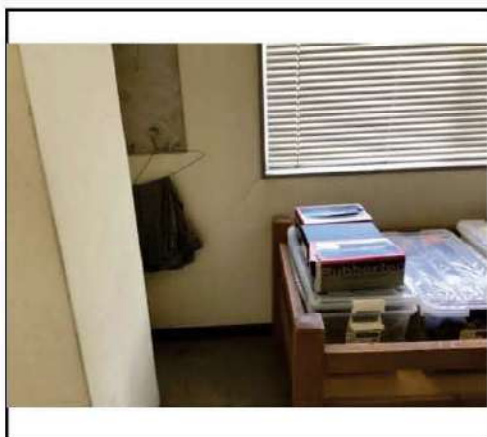
| 不具合# | 3 | 判定<br><br>B |

| 劣化<br>状況 | ひび割れが見られる。 | |
| 特記 | R 6.2月から経過観察しているが、特に変化は見られない。 | |

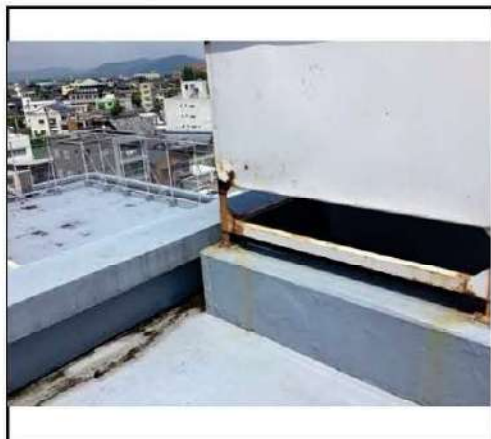
| 不具合# | 1 | 判定<br><br>C |

| 劣化状況 | 発錆・腐食が見られる。 | |
| 特記 | R5.8月から経過観察しているが、特に大きな変化は見られない。 | |

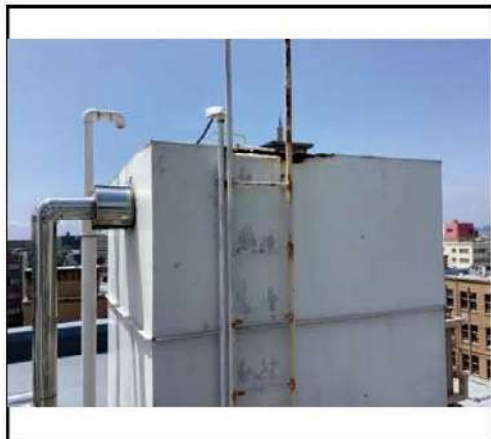
| 不具合# | 2 | 判定<br><br>C |

| 劣化状況 | 発錆・腐食が見られる。 | |
| 特記 | R5.8月から経過観察しているが、特に大きな変化は見られない。 | |

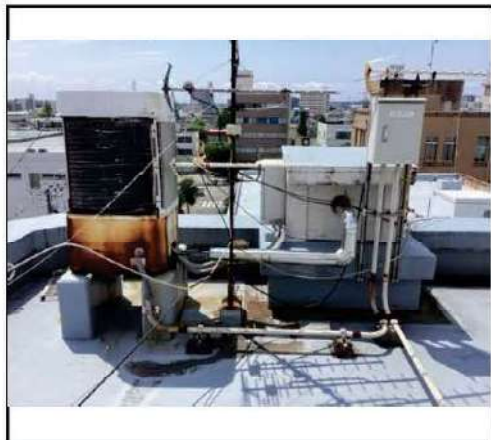
| 不具合# | 3 | 判定<br><br>B |

| 劣化状況 | 変形・破損が見られる。 | |
| 特記 | R5.8月から経過観察しているが、特に変化は見られない。 | |

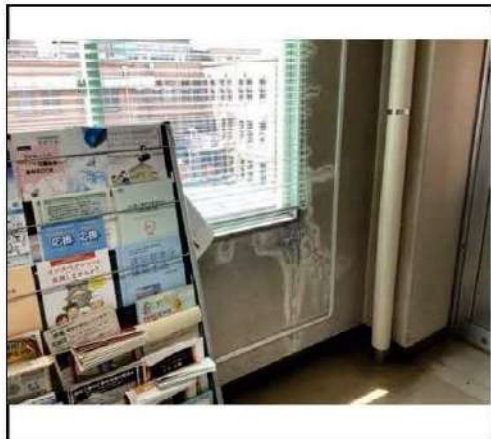
| 不具合# | 4 | 判定<br><br>C |

| 劣化状況 | ひび割れと漏水跡が見られる。 | |
| 特記 | R5.12月から経過観察しているが、特に変化は見られない。 | |

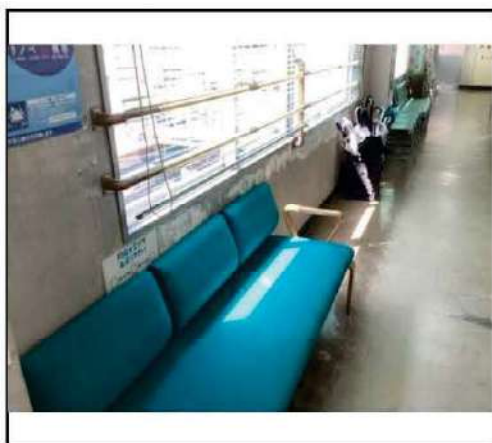
| 不具合# | 5 | 判定<br><br>C |

| 劣化状況 | ひび割れと漏水跡が見られる。 | |
| 特記 | R5.12月から経過観察しているが、特に変化は見られない。 | |

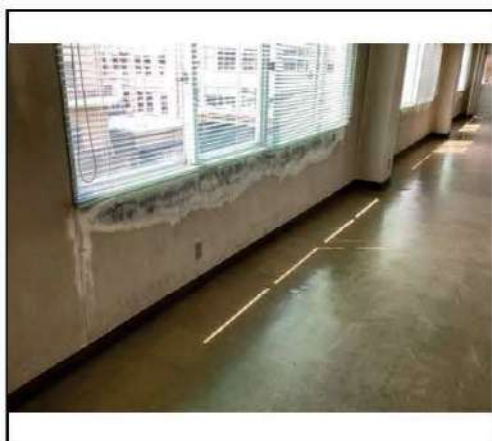
| 不具合# | 6 | 判定<br><br>C |

| 劣化状況 | ひび割れと漏水跡が見られる。 | |
| 特記 | R5.12月から経過観察しているが、特に変化は見られない。 | |

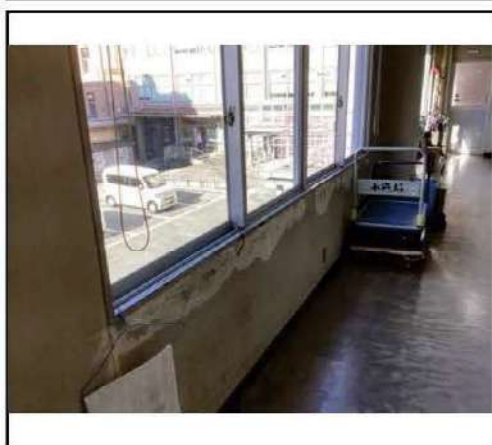
| 不具合# | 7 | 判定<br><br>C |

| 劣化状況 | ひび割れと漏水跡が見られる。 | |
| 特記 | R5.4月から経過観察しているが、特に変化は見られない。 | |

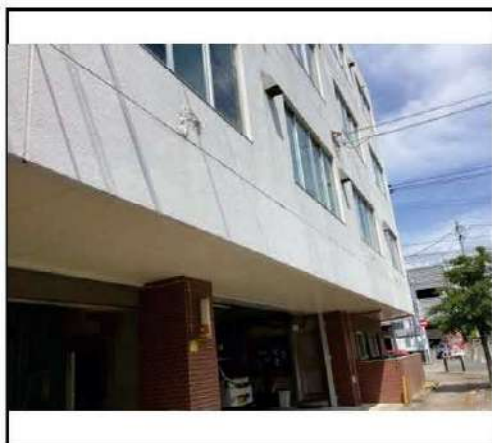
| 不具合# | 8 | 判定<br><br>D |

| 劣化<br>状況 | 塗装の浮きと剥がれが見られる。 | |
| 特記 | R6.4月から経過観察しているが、特に大きな変化は見られない。<br>他の面で漏水が見られる為、判定をBからCに変更しました。(R7.2)<br>築年数より判定をCからDに変更しました。(R7.3)<br>今後本庁舎と合わせて建替えの計画があります。 | |

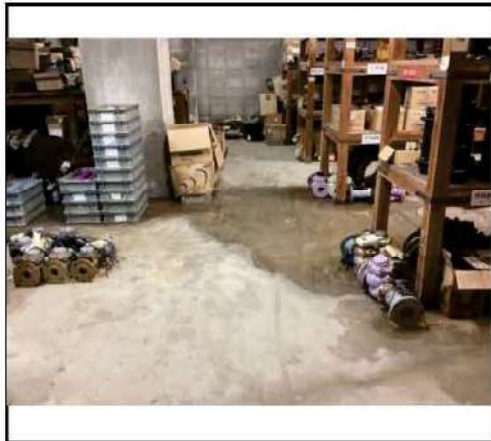
| 不具合# | 9 | 判定<br><br>B |

| 劣化<br>状況 | 水溜りが見られる。 | |
| 特記 | R5.7月から経過観察しているが、その時も大雨の影響で水溜りが見られました。(R6.7) | |

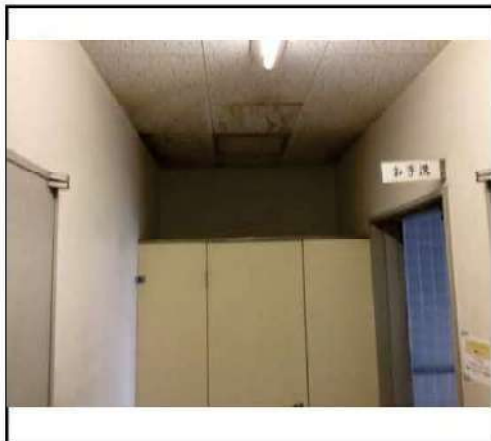
| 不具合# | 12 | 判定<br><br>B |

| 劣化状況 | 漏水あとが見られる。 | |
| 特記 | R5.12月から経過観察しているが、特に変化は見られない。 | |

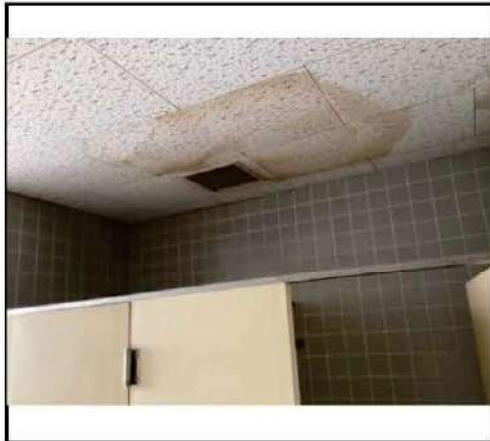
| 不具合# | 13 | 判定<br><br>B |

| 劣化状況 | 漏水あとが見られる。 | |
| 特記 | R5.12月から経過観察しているが、特に変化は見られない。 | |

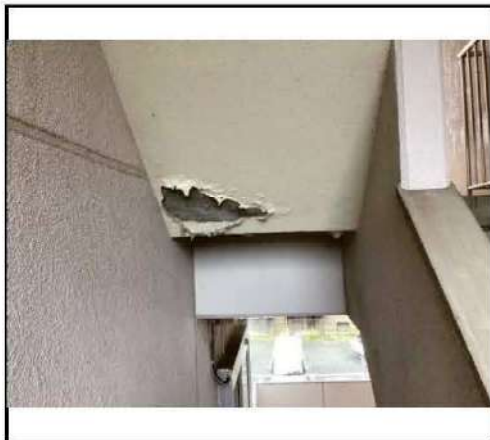
| 不具合# | 15 | 判定<br><br>D |

| 劣化状況 | 剥離が見られる。 | |
| 特記 | R6.1月から経過観察しているが、特に大きな変化は見られない。<br>築年数より判定をBからDに変更しました。(R7.3) | |

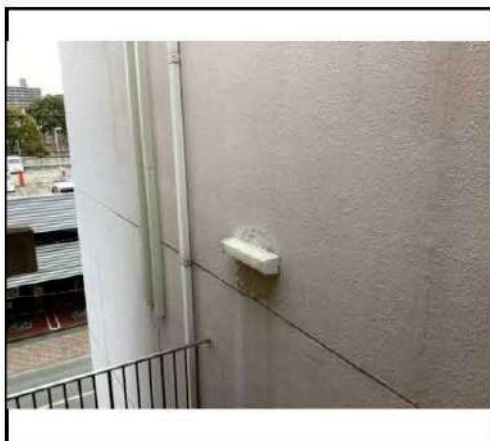
| 不具合# | 16 | 判定<br><br>D |

| 劣化<br>状況 | 浮きが見られる。 | |
| 特記 | 北面において、大雨時等に漏水が見られ、修繕工事がされています。<br>築年数より判定をCからDに変更しました。(R7.3) | |

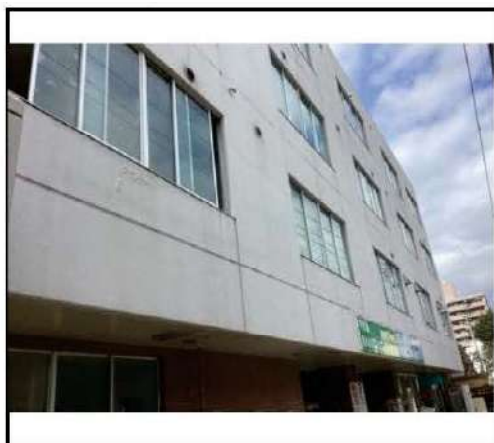
| 不具合# | 17 | 判定<br><br>D |

| 劣化状況 | 浮きが見られる。 | |
| 特記 | R6.4月から経過観察しているが、特に大きな変化は見られない。<br>他の面で漏水が見られる為、判定をBからCに変更しました。(R7.2)<br>築年数より判定をCからDに変更しました。(R7.3)<br>今後本庁舎と合わせて建替えの計画があります。 | |

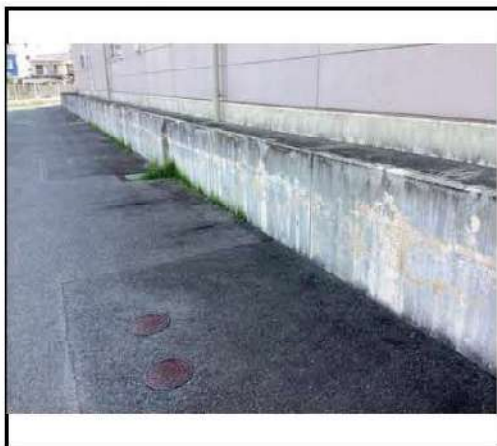
| 不具合# | 1 | 判定<br><br>B |

| 部 位 | 特 記 を 要 す る 事 項 | 劣化度 |
|---|---|---|
| | 外壁 外壁立上り部のひび割れ、変色が目立つ | B |

| 劣化状況 | ひび割れ及び変色が見られる。 | |
| 特記 | R 6.1月から経過観察しているが、特に変化は見られない。 | |
