# 大牟田市公共施設維持管理計画

## 資料編

平成27年3月策定  
令和2年3月改定

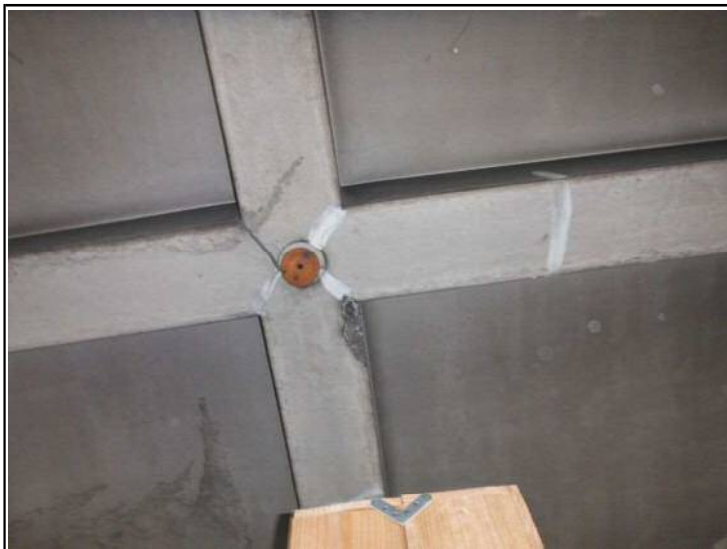
写真 No.	5
撮影日	2014/4/28
階	屋上
部位	鉄部 発錆

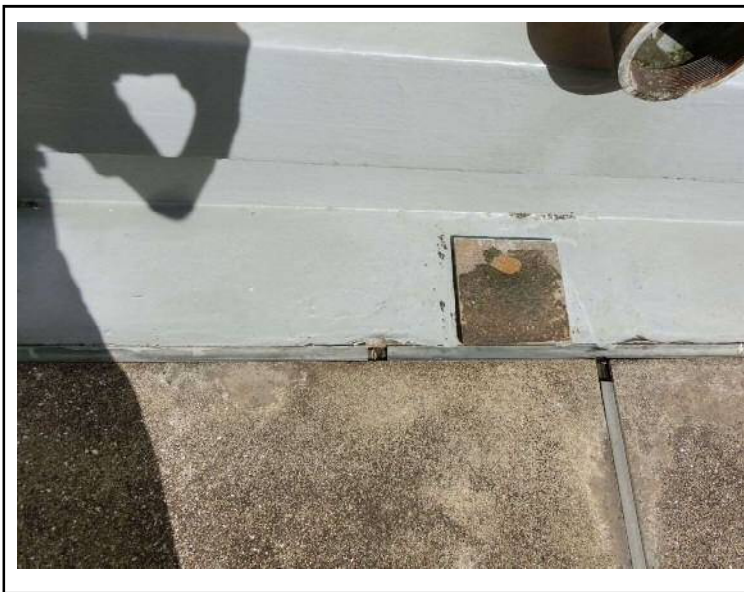
写真 No.	1
撮影日	2019/5/30
階	R階
部位	屋上面
	平成28年度防水工事実施
	ウレタン塗装の塗が不完全

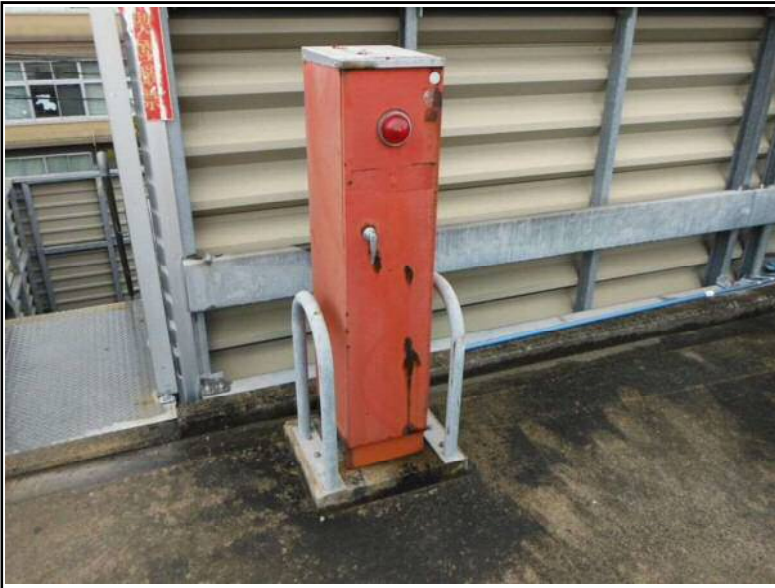
写真 No.	1
撮影日	2014/4/28
階	3階
部位	車路

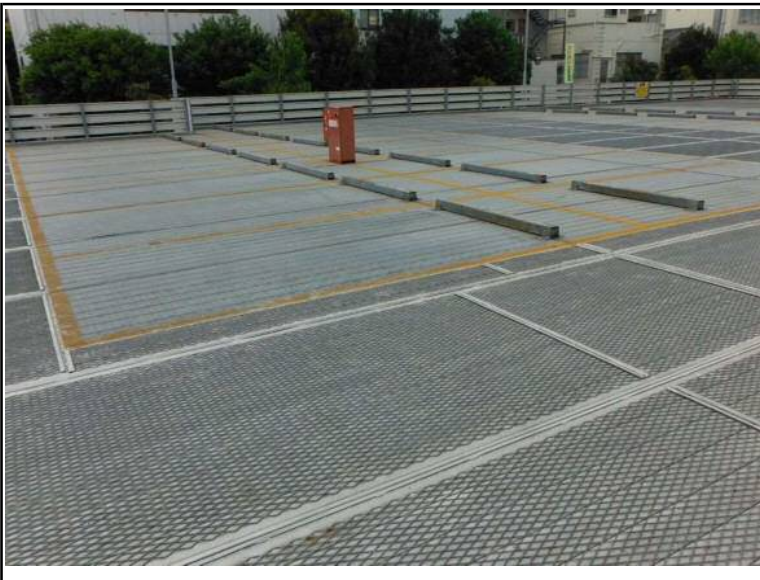
写真 No.	1
撮影日	2014/4/30
階	1階
部位	アスファルト舗装

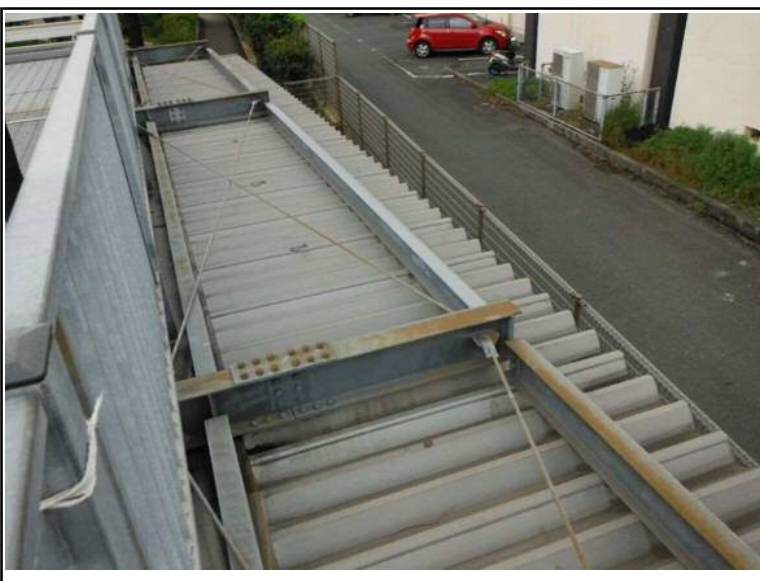
写真 No.	2
撮影日	2014/4/30
階	2階
部位	駐車場

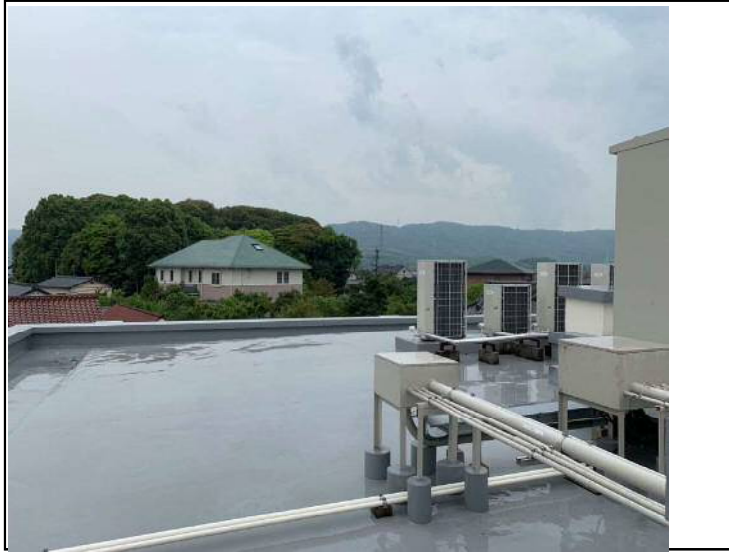
写真 No.	1
撮影日	2019/5/31
階	R階
部位	屋根防水
	平成27年度外壁及び屋根防水 工事完了

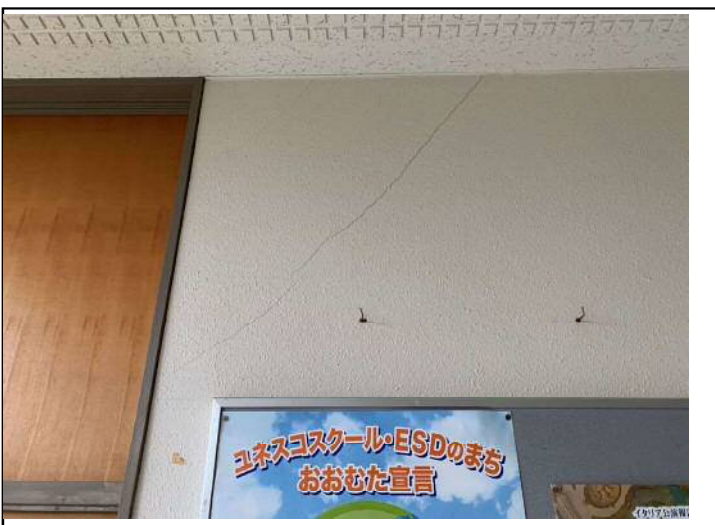
写真 No.	5
撮影日	2019/5/31
階 部位	1～2階 階段部
	壁面のヒビ

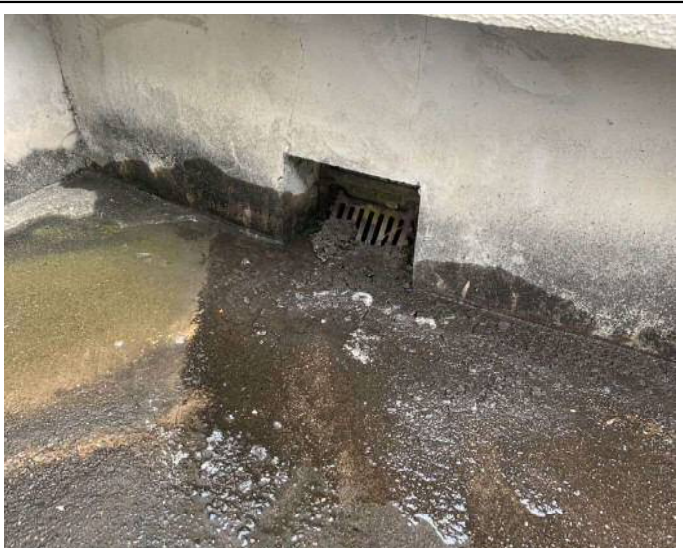
写真 No.	1
撮影日	2019/5/31
階	R階
部位	屋上面
	防水未実施

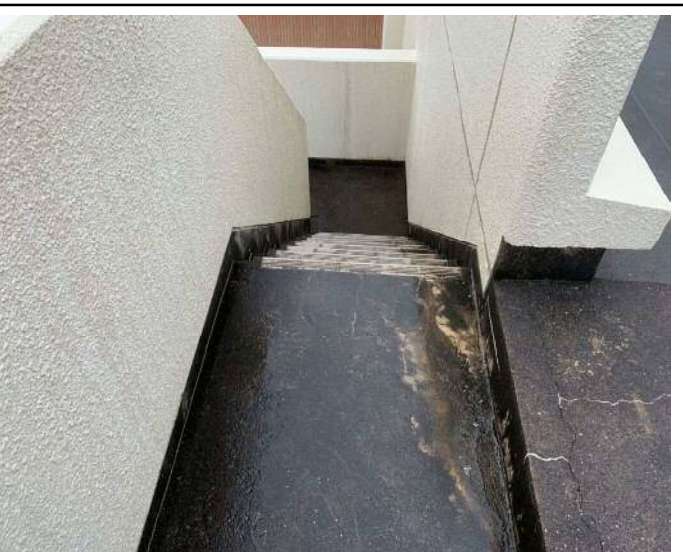
写真 No.	2
撮影日	2019/5/31
階	R階
部位	排水溝
	詰まり

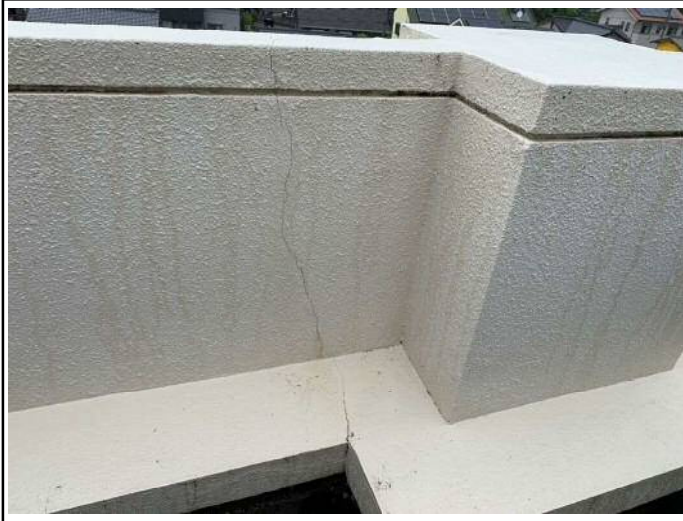
写真 No.	3
撮影日	2019/5/31
階	2階
部位	外階段
	防水未実施

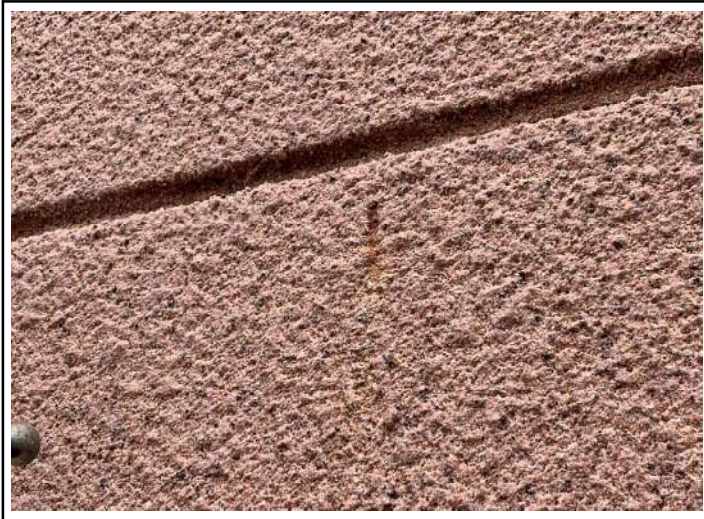
写真 No.	6
撮影日	2019/5/31
階	2階
部位	ベランダ庭園
	防水未実施

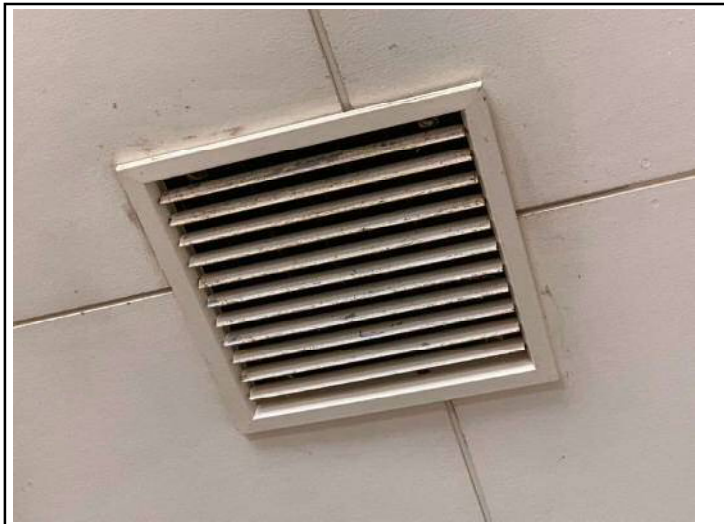
写真 No.	10
撮影日	219/5/31
階	2階
部位	EV
	旧式で交換部品なし

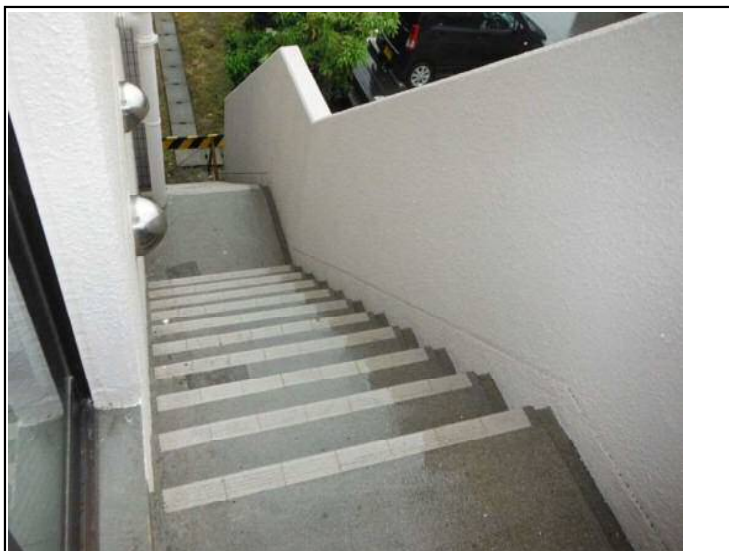
写真 No.	1
撮影日	2014/5/12
階	R階
部位	防水状況
	未改修

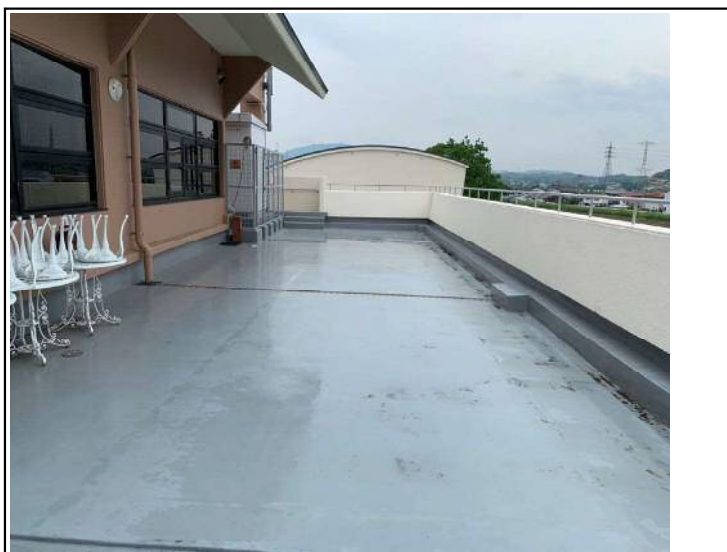
部 位		特 記 を 要 す る 事 項	劣化度
外 部	屋根	ベランダ、屋根防水済 体育館とをつなぐ渡り廊下の防水シートに剥がれあり	C→B
	外壁	H28年度、外壁補修工事済 2階ロビー南面から漏水あり、原因究明のための本格的調査が必要	C→B
	軒天井・ ひさし下端	特に問題なし。	C→B
建物内部		特に問題なし。	B
構造部		特に問題なし。	A
建築設備		体育館の照明昇降機3か所故障	B→C
外 構 等		特に問題なし。	B

写真 No.	5
撮影日	2019/5/31
階	2階
部位	ロビー
	南面へ雨が打ち付けるとき 雨漏りがある 調査必要

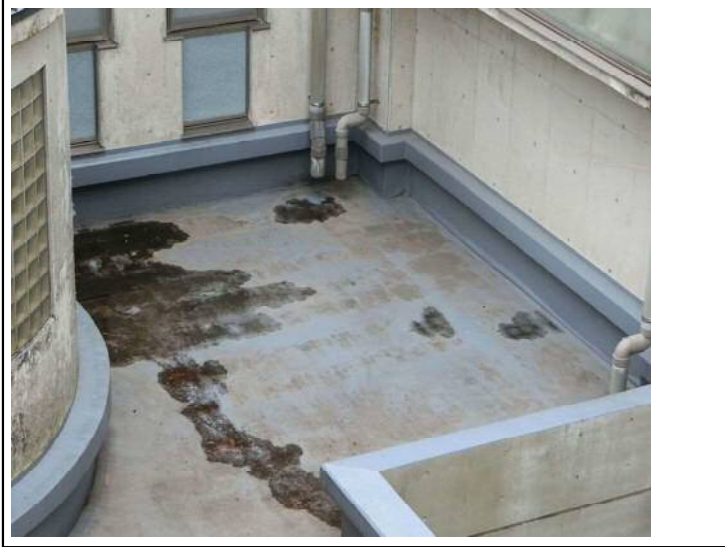
写真 No.	1
撮影日	2019/6/7
階	R階
部位	屋上
	防水工事済

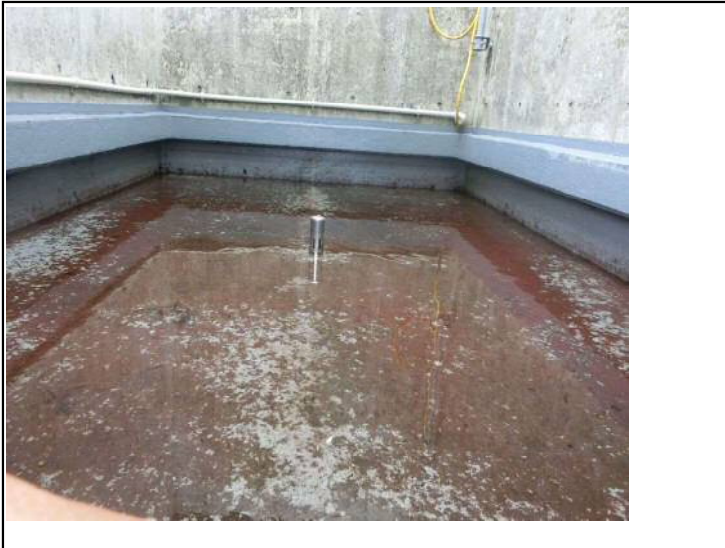
写真 No.	2
撮影日	2019/6/7
階	R階
部位	EV上部
	排水の詰まりにより水溜まり状態

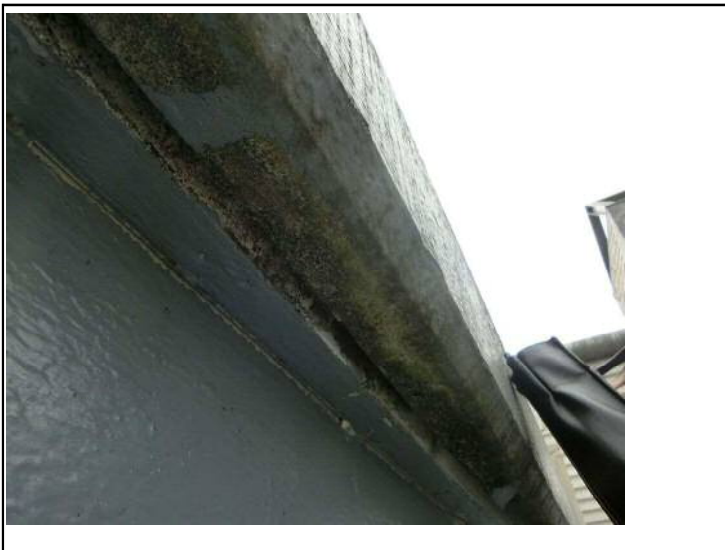
部 位	特 記 を 要 す る 事 項	劣化度	
外 部	屋根	平成28年度に屋根防水改修工事を完了しているが、パラペットの裏側において防水塗装が未実施、また、外階段の防水工事未実施であるため、塗装の劣化が目立つ	C→B
	外壁	平成28年度に外壁改修工事を完了しているが、外階段など一部改修未実施箇所あり。	D→B
	軒天井・ひさし下端	特に問題なし。	B
建物内部	1階部(裏玄関付近)の天井に水漏れ等の跡あり。	B	
構造部	特に問題なし。	B	
建築設備	配管の錆あり。	A→B	
外 構 等	エントランス階段のタイルの剥がれ、浮き、手すりパイプの破損あり。	B→C

写真 No.	3
撮影日	2019/6/7
階	R階
部位	パラペット下部
	塗装未実施、すべてのパラペットで共通

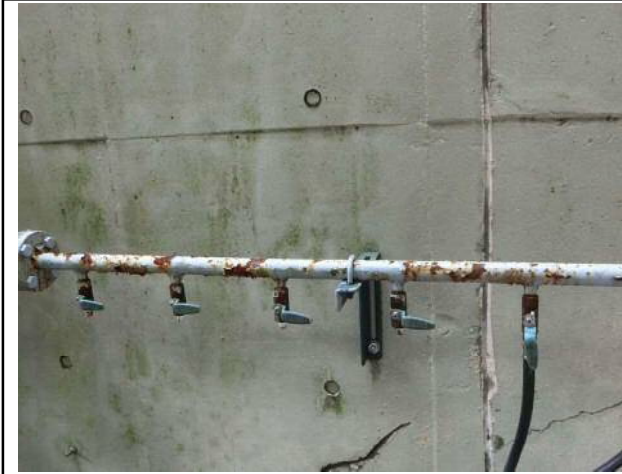
写真 No.	4
撮影日	2019/6/7
階	R階
部位	ガス配管
	配管の錆

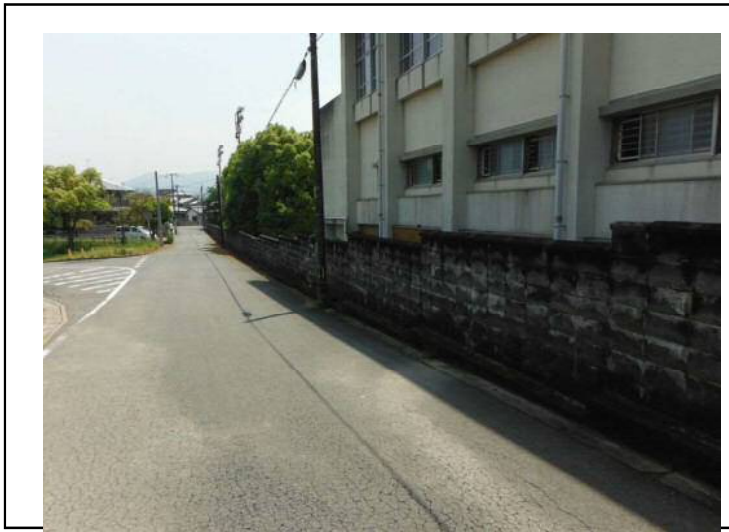
部 位	特 記 を 要 す る 事 項	劣化度	
外 部	屋根	屋根の改修は行われていない。漏水は報告されていないが、改修期限を過ぎており補修が必要である。笠木モルタルに浮きがあり、補修が必要。	C
	外壁	外壁はモルタル塗りに塗装が行われているが、モルタル浮きの全面打診等の調査が必要である。	B
	軒天井・ひさし下端	軒天の爆裂が進行している。屋外階段ではコンクリート片の剥落が見られる。危険な状態である。	D
建物内部	特に問題なし。	B	
構造部	耐震診断が行われていない。	D	
建築設備	特に問題なし。	A	
外 構 等	ブロック塀の耐震対策が行われていない。ブロック自体の劣化が進行している。	D

写真 No.	4
撮影日	2014/5/13
階	
部位	外構
	ブロック塀
