17 市民活動等多目的交流施設 計画期間 30 年間 竣工 2013 年 竣工後 6 年(令和元年現在) 1,727㎡ RC造 3階

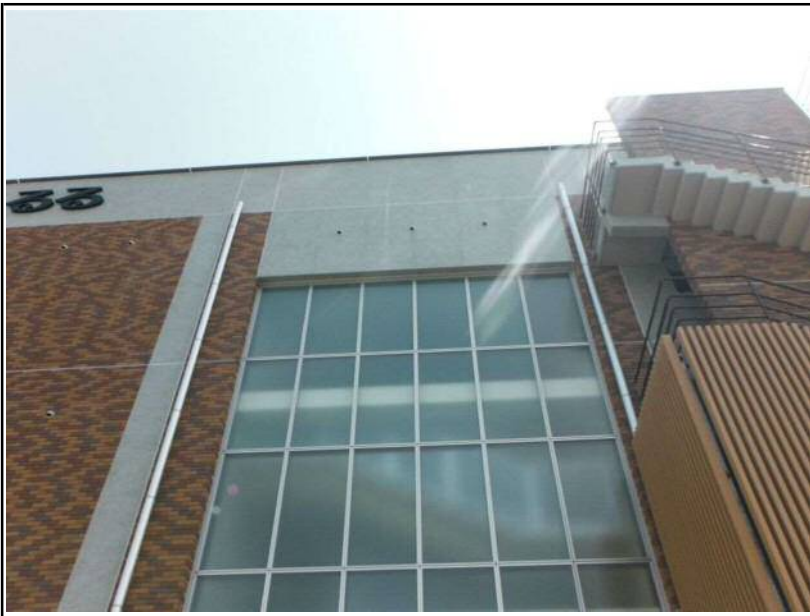
| 写真 No. | 2 |

| 部位 | パラペット 立ち上り |
| | コンクリートクラック |

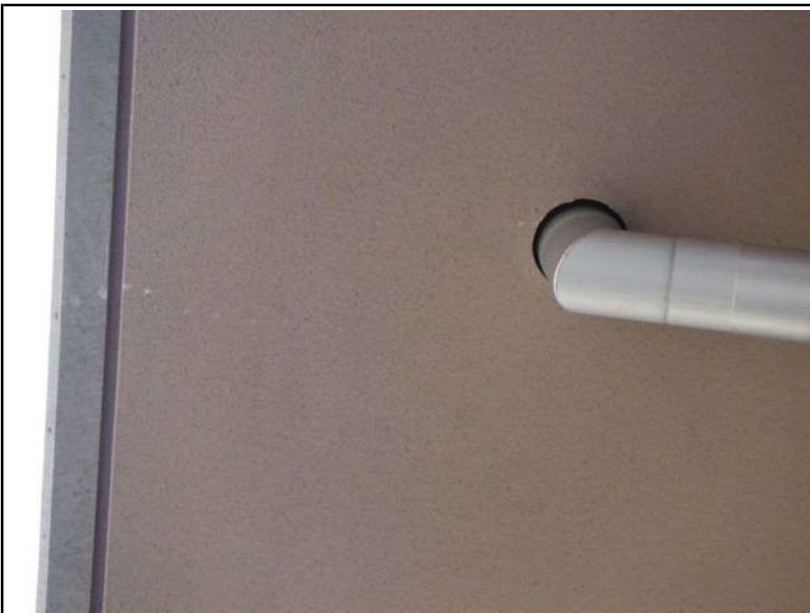
| 写真 No. | 3 |

| | クラック 浸水 |
| | エフロレッセンス発生 |

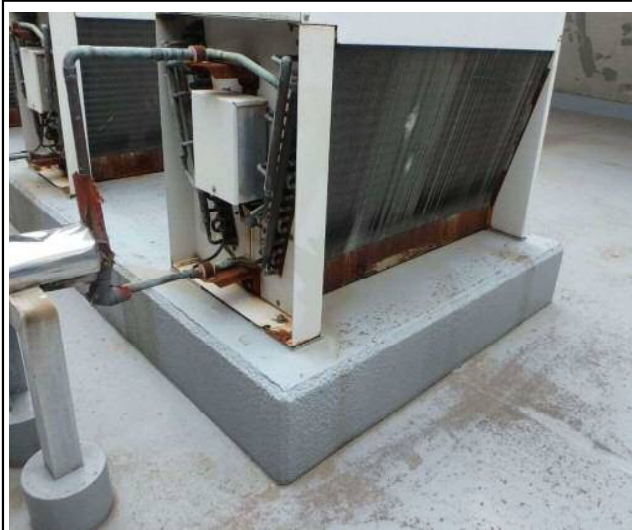
| 写真 No. | 4 |

| 部位 | 工作物台座 |
| | 部分的に爆裂あり |

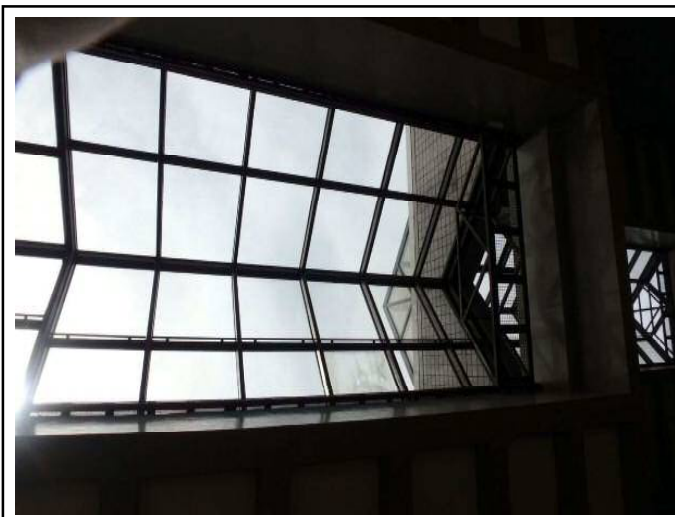
| 写真 No. | 16 |

| 階 部位 | 1階 楽屋通用口 |
| | シーリングの劣化 |

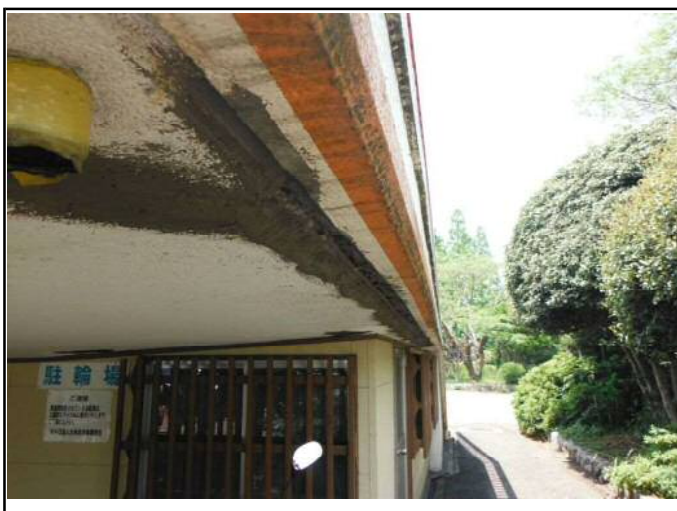
| 写真 No. | 6 |

| 部位 | 手すり下 |
| | コンクリート爆裂 |

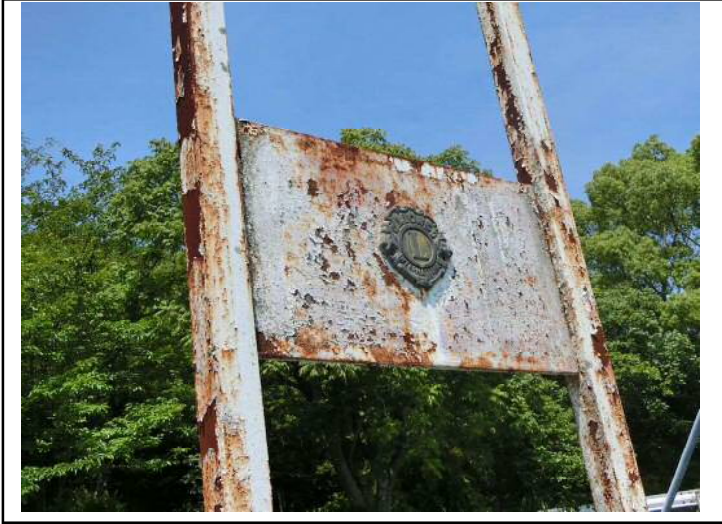
| 写真 No. | 4 |

| 部位 | 外灯 |
| | 鉄錆 |

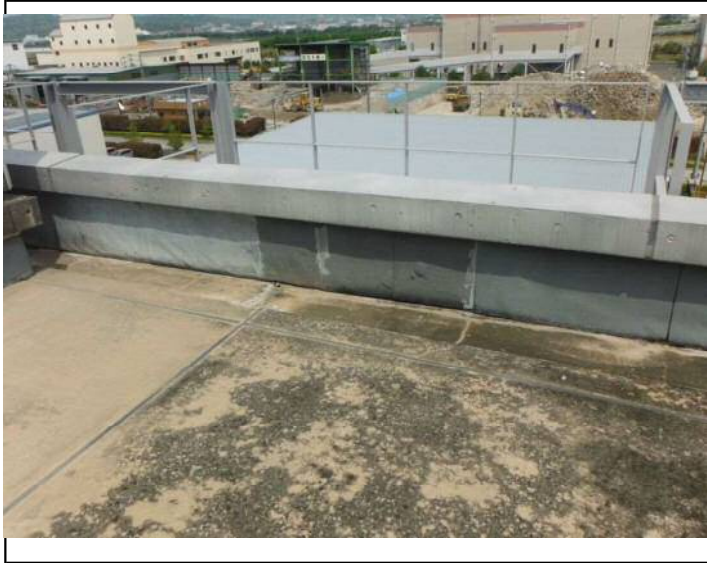
| 写真 No. | 1 |

| | 平場 コンクリート押え |
| | 立ち上り 露出防水 |

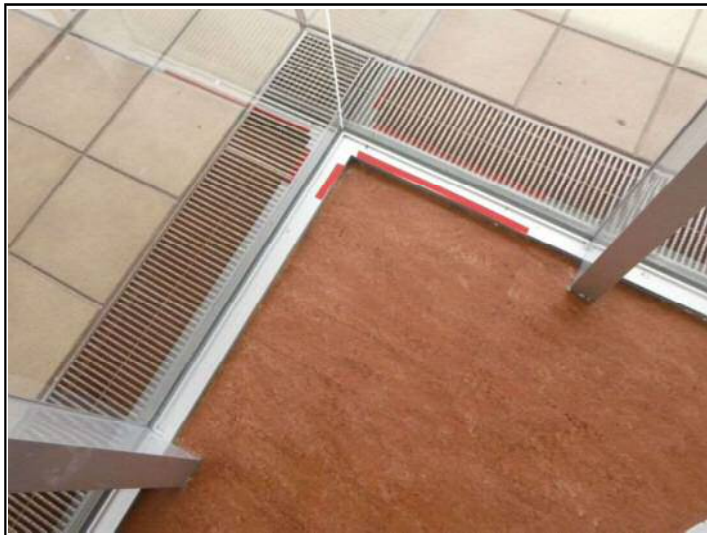
| 写真 No. | 2 |

| 部 位 | | 特 記 を 要 す る 事 項 | 劣化度 |
|---|---|---|---|
| 外 部 | 屋根 | 部分的に劣化し、漏水が発生しており、補修が必要。3階テラスのサッシ下から室内への浸水があり、補修が必要である。 | B |

| 部位 | テラス |
| | サッシ下端より浸水 |

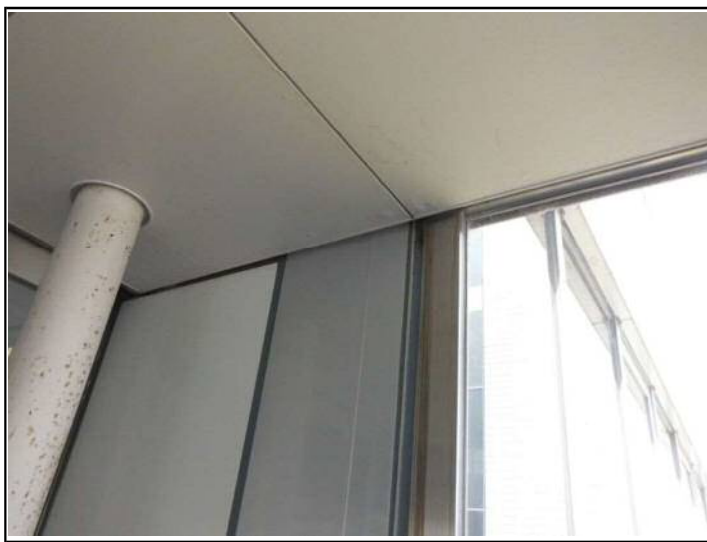
| 写真 No. | 3 |

| | 漏水か結露による柱腐食 |

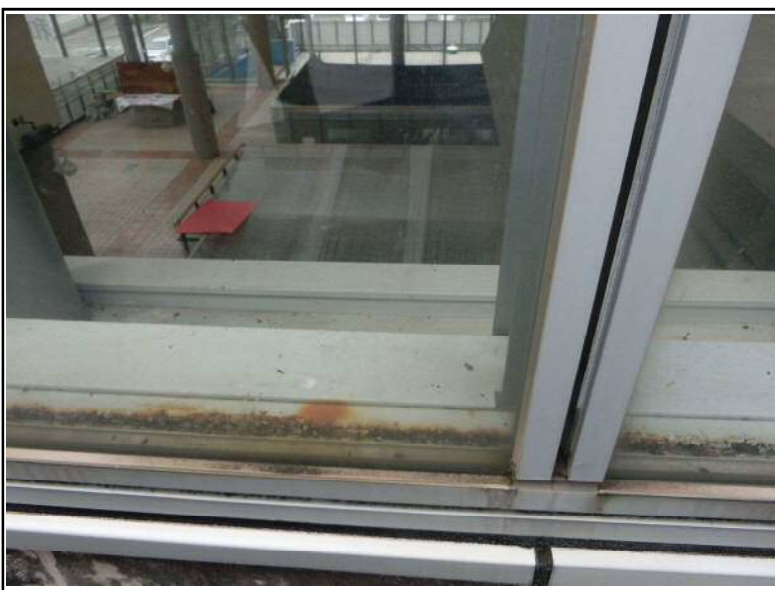
| 写真 No. | 3 |

| 部位 | 窓 |
| | 枠の錆 |

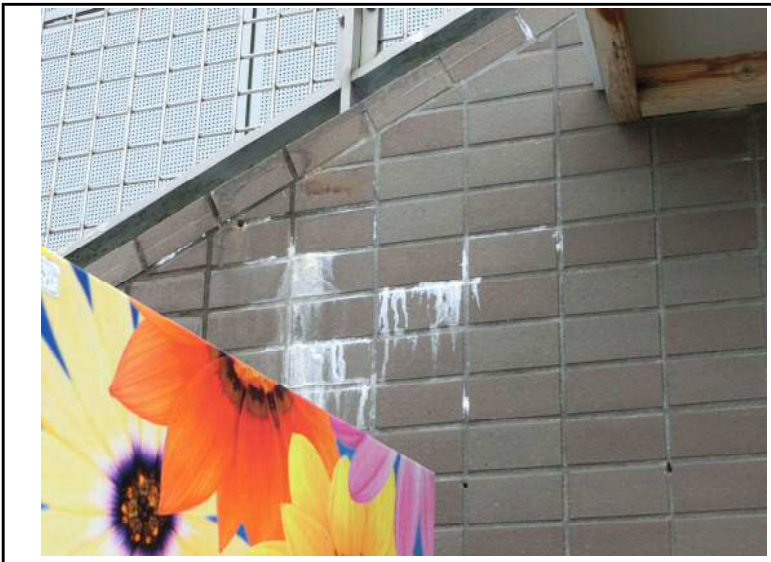
| 写真 No. | 5 |

| 階 部位 | 1～2階 壁面 |
| | エフロレッセンスが発生 |

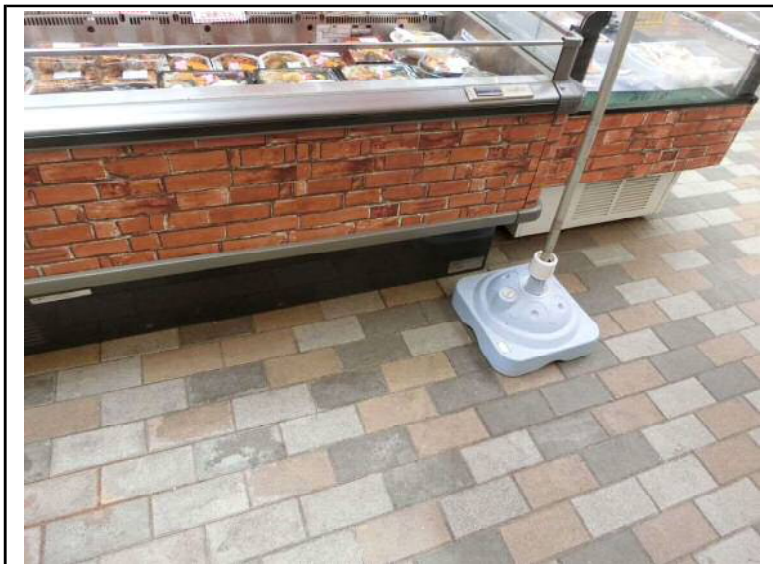
| 写真 No. | 11 |

| | ガラス屋根からの雨漏りによってこの床面に雨が溜まる |

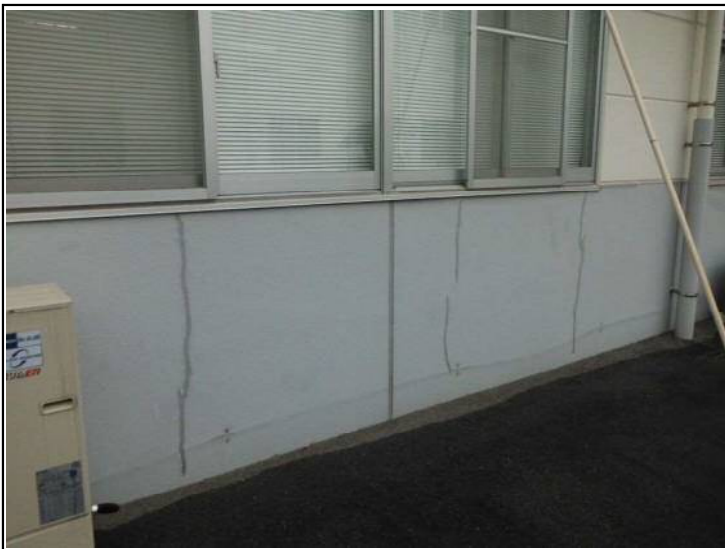
| 写真 No. | 2 |

| | クラック |
| | 各棟とも共通 |

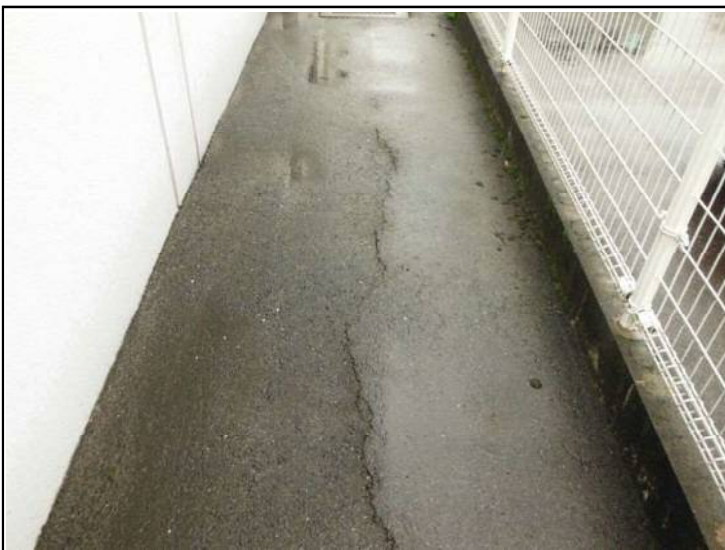
| 写真 No. | 3 |

| | 地盤沈下による亀裂 |

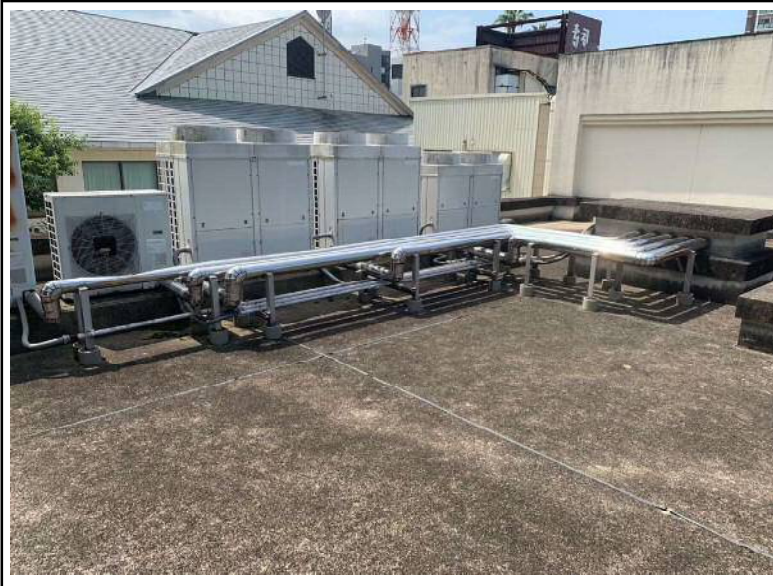
| 写真 No. | 1 |

| 部位 | 屋上 |
| | 防水工事未実施 |

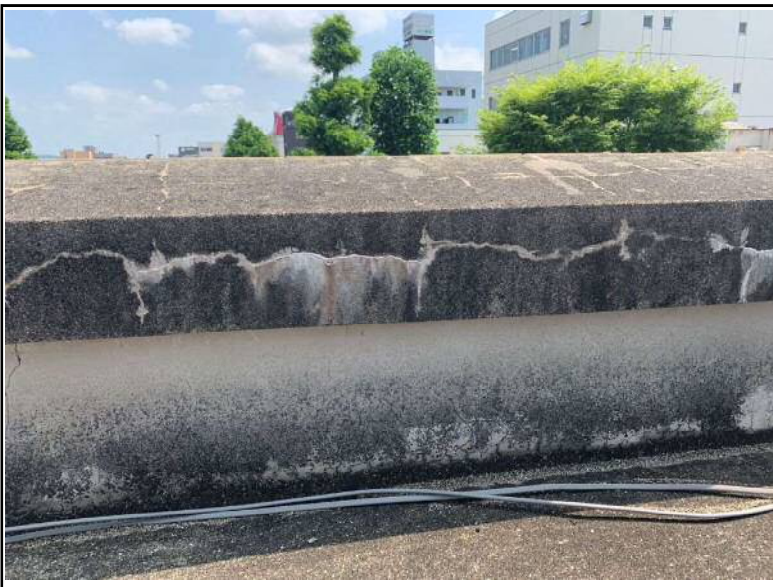
| 写真 No. | 2 |

| 部位 | パラペット側面 |
| | エフロレッセンス発生 |

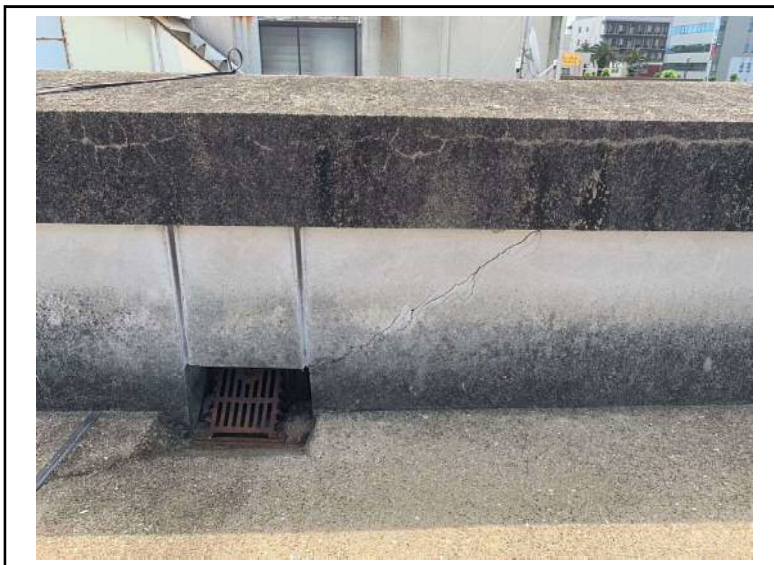
| 写真 No. | 4 |

| 部位 | パラペット側面 |
| | モルタルの浮き |

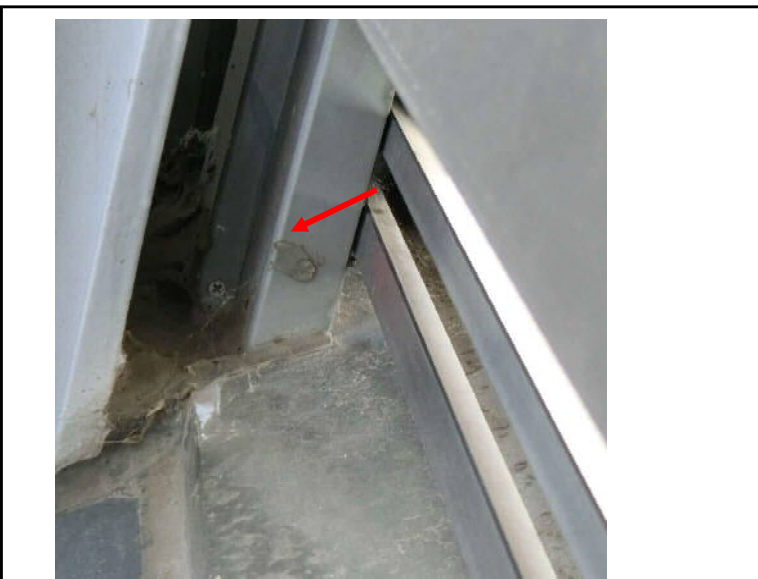
| 写真 No. | 3 |

| 部位 | 屋根 |
| | 裏面はシーリングしておらず、 横殴りの雨の場合、雨が進入して くる可能性あり |

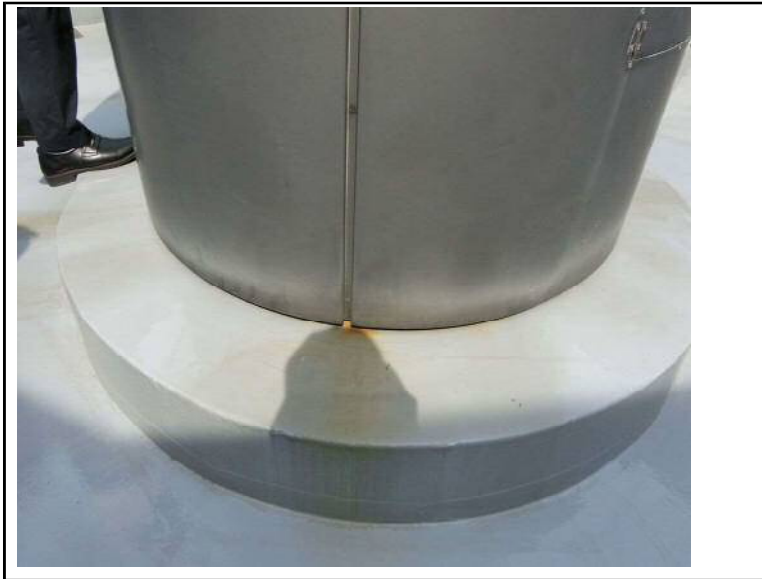
| 写真 No. | 4 |

| 階 | R階 |
| 部位 | 換気口の円筒下部の錆 |

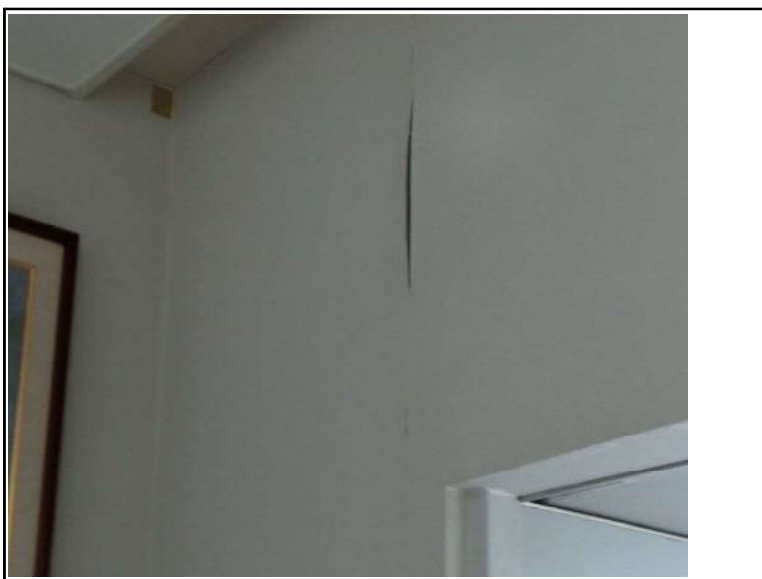
| 写真 No. | 6 |

| 部位 | 内壁 |
| | 壁紙の剥がれ |

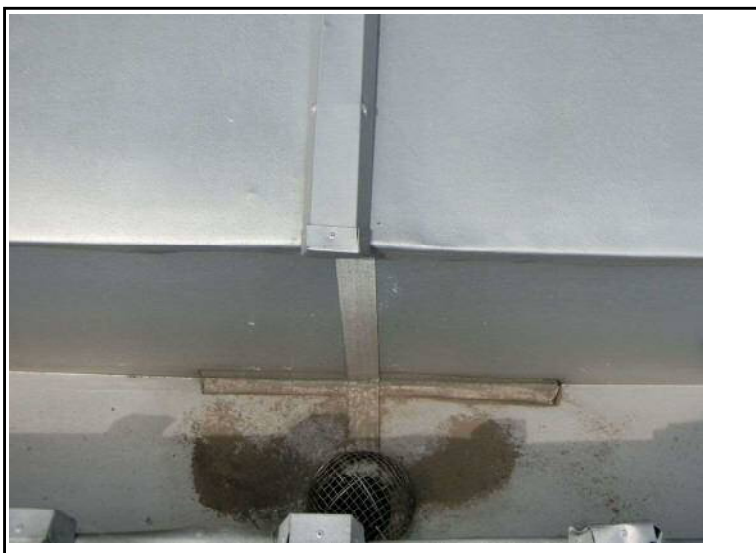
| 写真 No. | 7 |

| 部位 | 排水溝 |
| | 隙間をテープで塞いでいる |

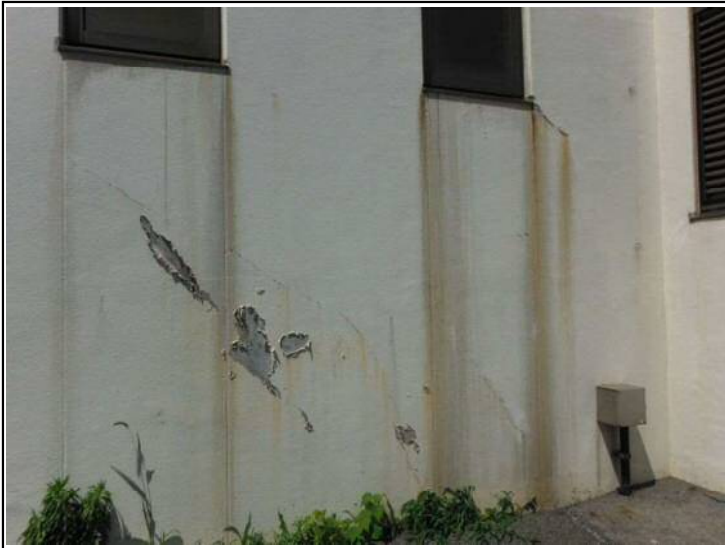
| 写真 No. | 2 |

| 部位 | 外壁 |
| | クラック 浸水による塗装剥離 |
